# Asbestinventarisatetest

Rollebaan 32A, 1640 Sint-Genesius-Rode

Attestnummer : **20251023-000226.000**

Uitgegeven op : **23.10.2025**

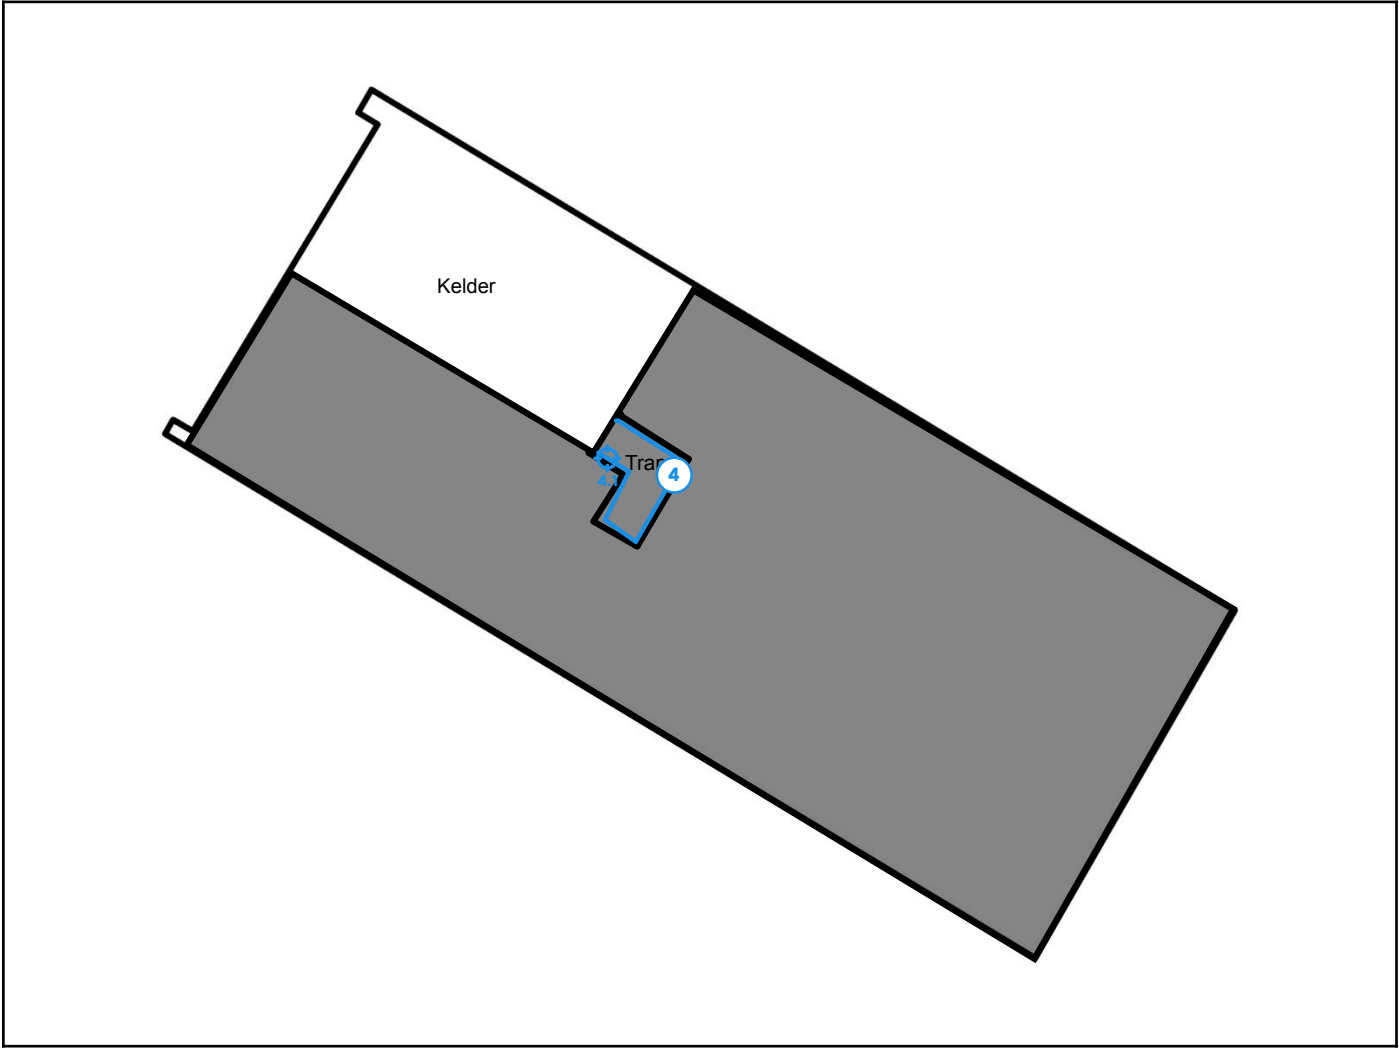
# Plan 1.1: kelder -1

| Beschrijving | Type | Actie |
|---|---|---|
| 4.1 Code: A602-1 | Mengmonster | - |

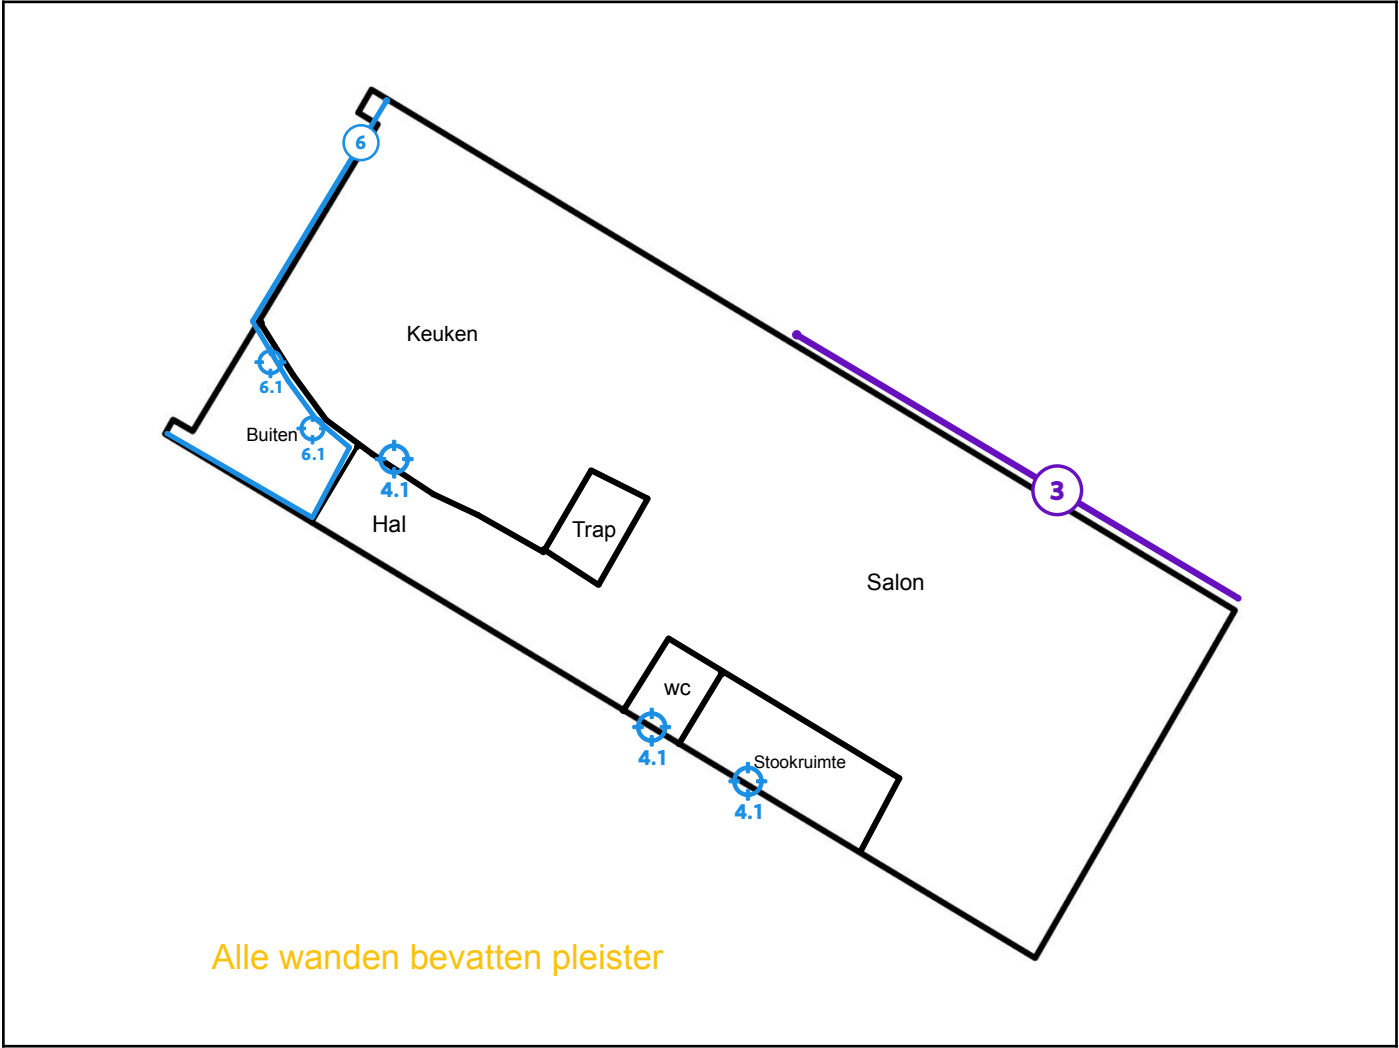
# Plan 1.2: Gelijkvloers

| Beschrijving | Type | Actie |
|---|---|---|
| 6.1 Code: A602-2 | Mengmonster | - |

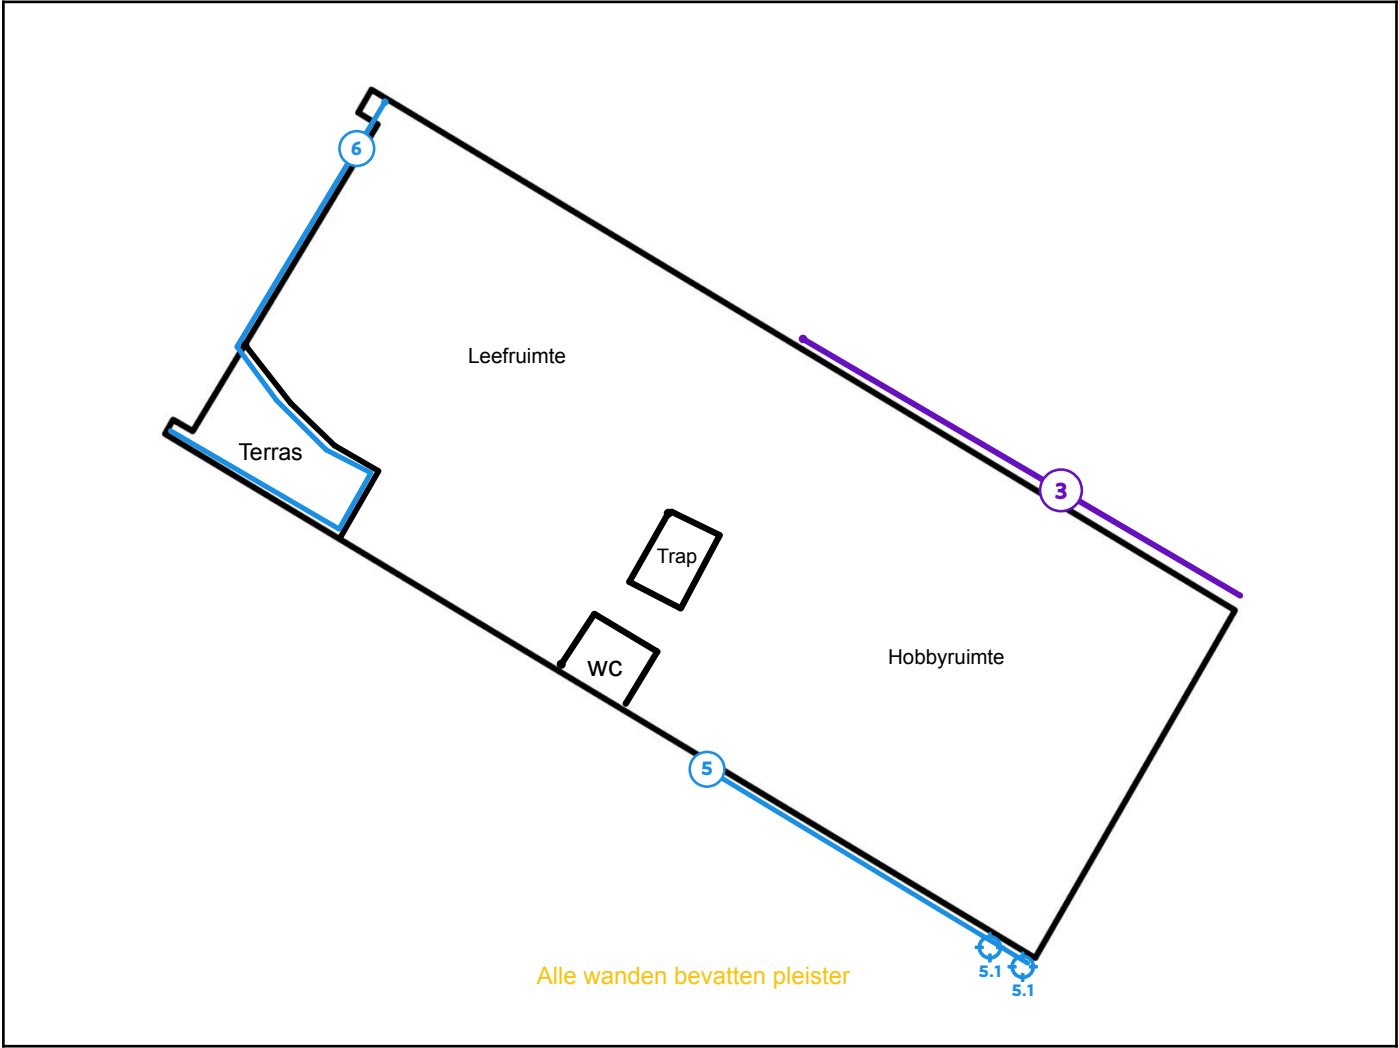
# Plan 1.3: 1ste verdieping

| Beschrijving | Type | Actie |
|---|---|---|
| 6. Crementering voorgevel | Geen asbest | - |

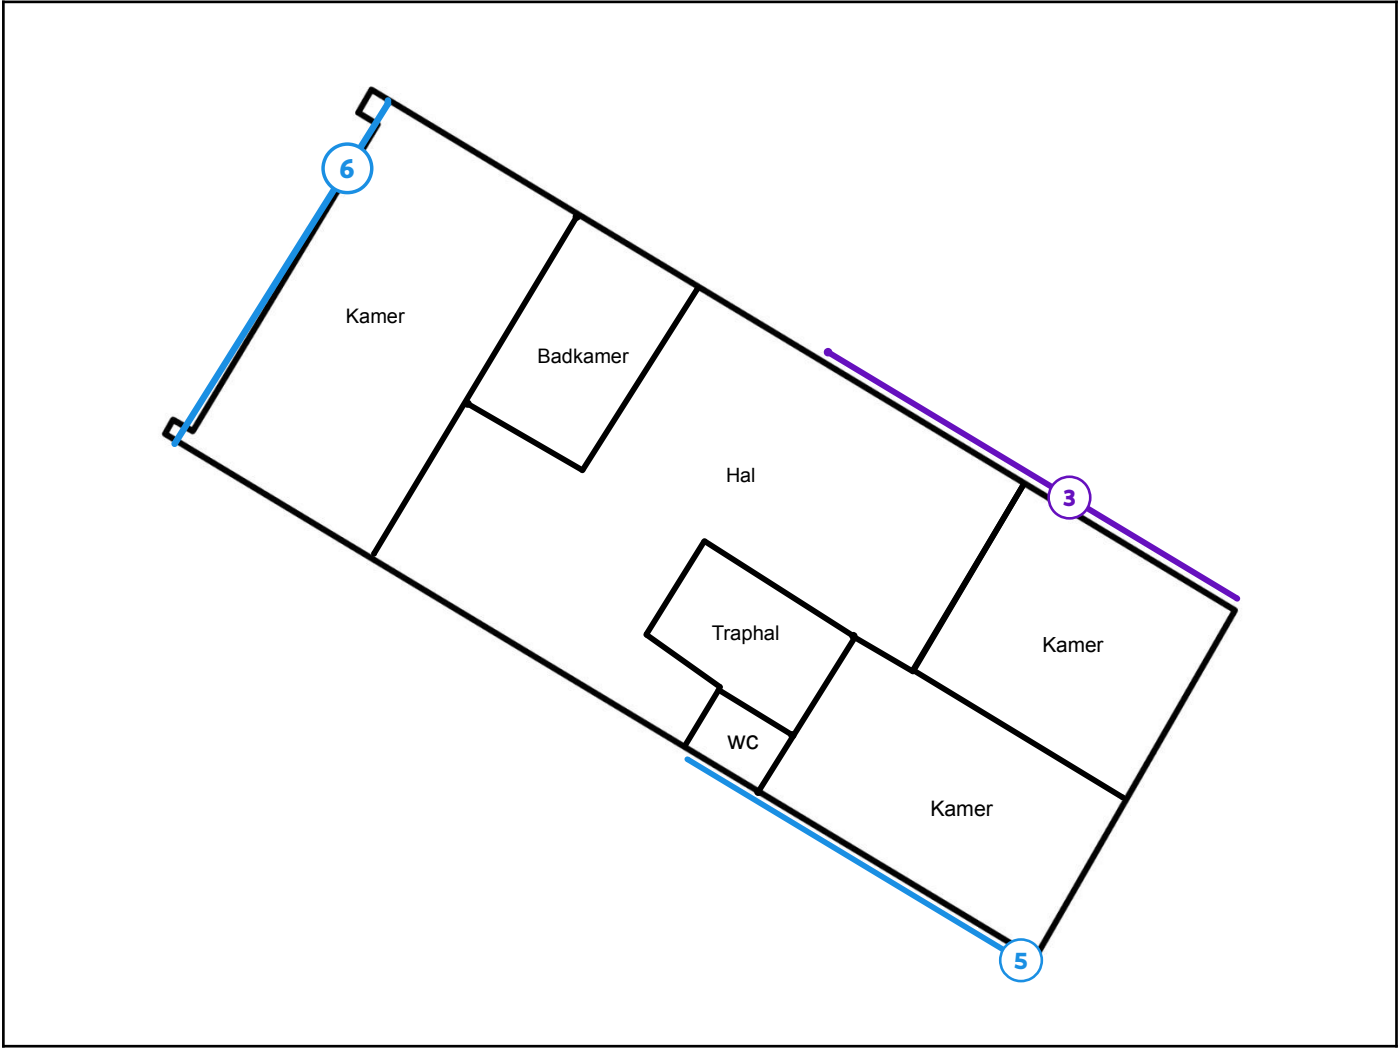
# Plan 1.4: 2de verdieping

| Beschrijving | Type | Actie |
|---|---|---|
| 6. Crementering voorgevel | Geen asbest | - |
