# Asbestinventarisatetest

Rijn 143, 2440 Geel

Attestnummer : 20240926-000504.000

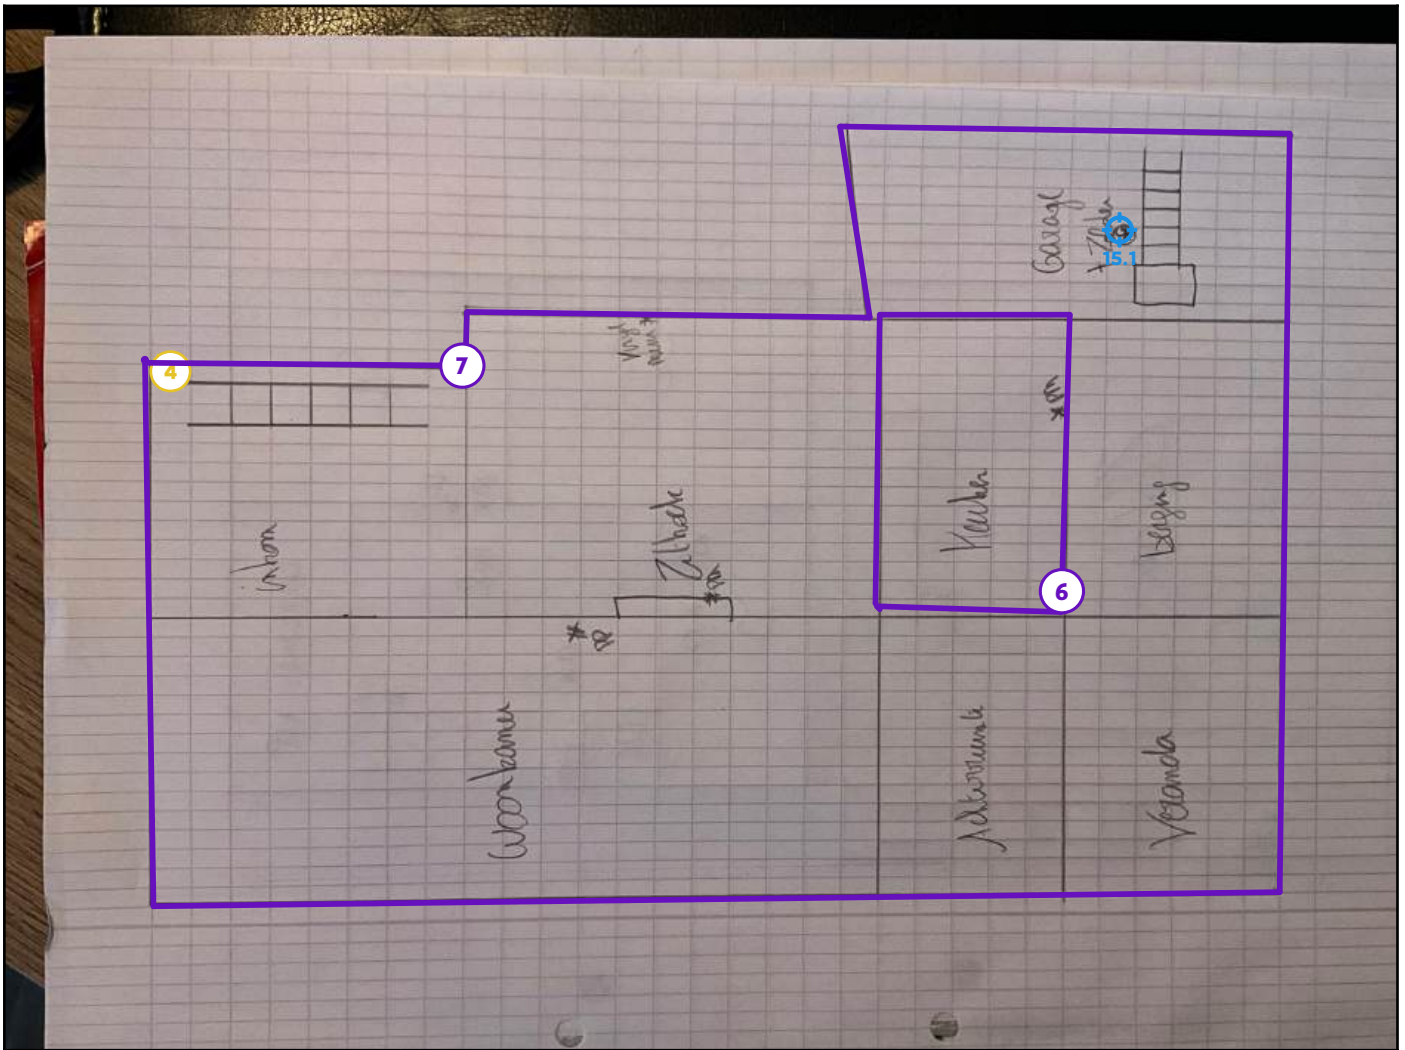
## Plan 1.2: Gelijkvloers 2

Beschrijving	Type	Actie
4. Bakeliëte Electriciteitsmeters	Asbestmateriaal	Zorgvuldig beheren
6. Tegels badkamer + keuken	Advies	-
7. Vloertegels	Advies	-
15. Plaat zolder	Geen asbest	-
15.1 Code: Plaat zolder	Puntmonster	-

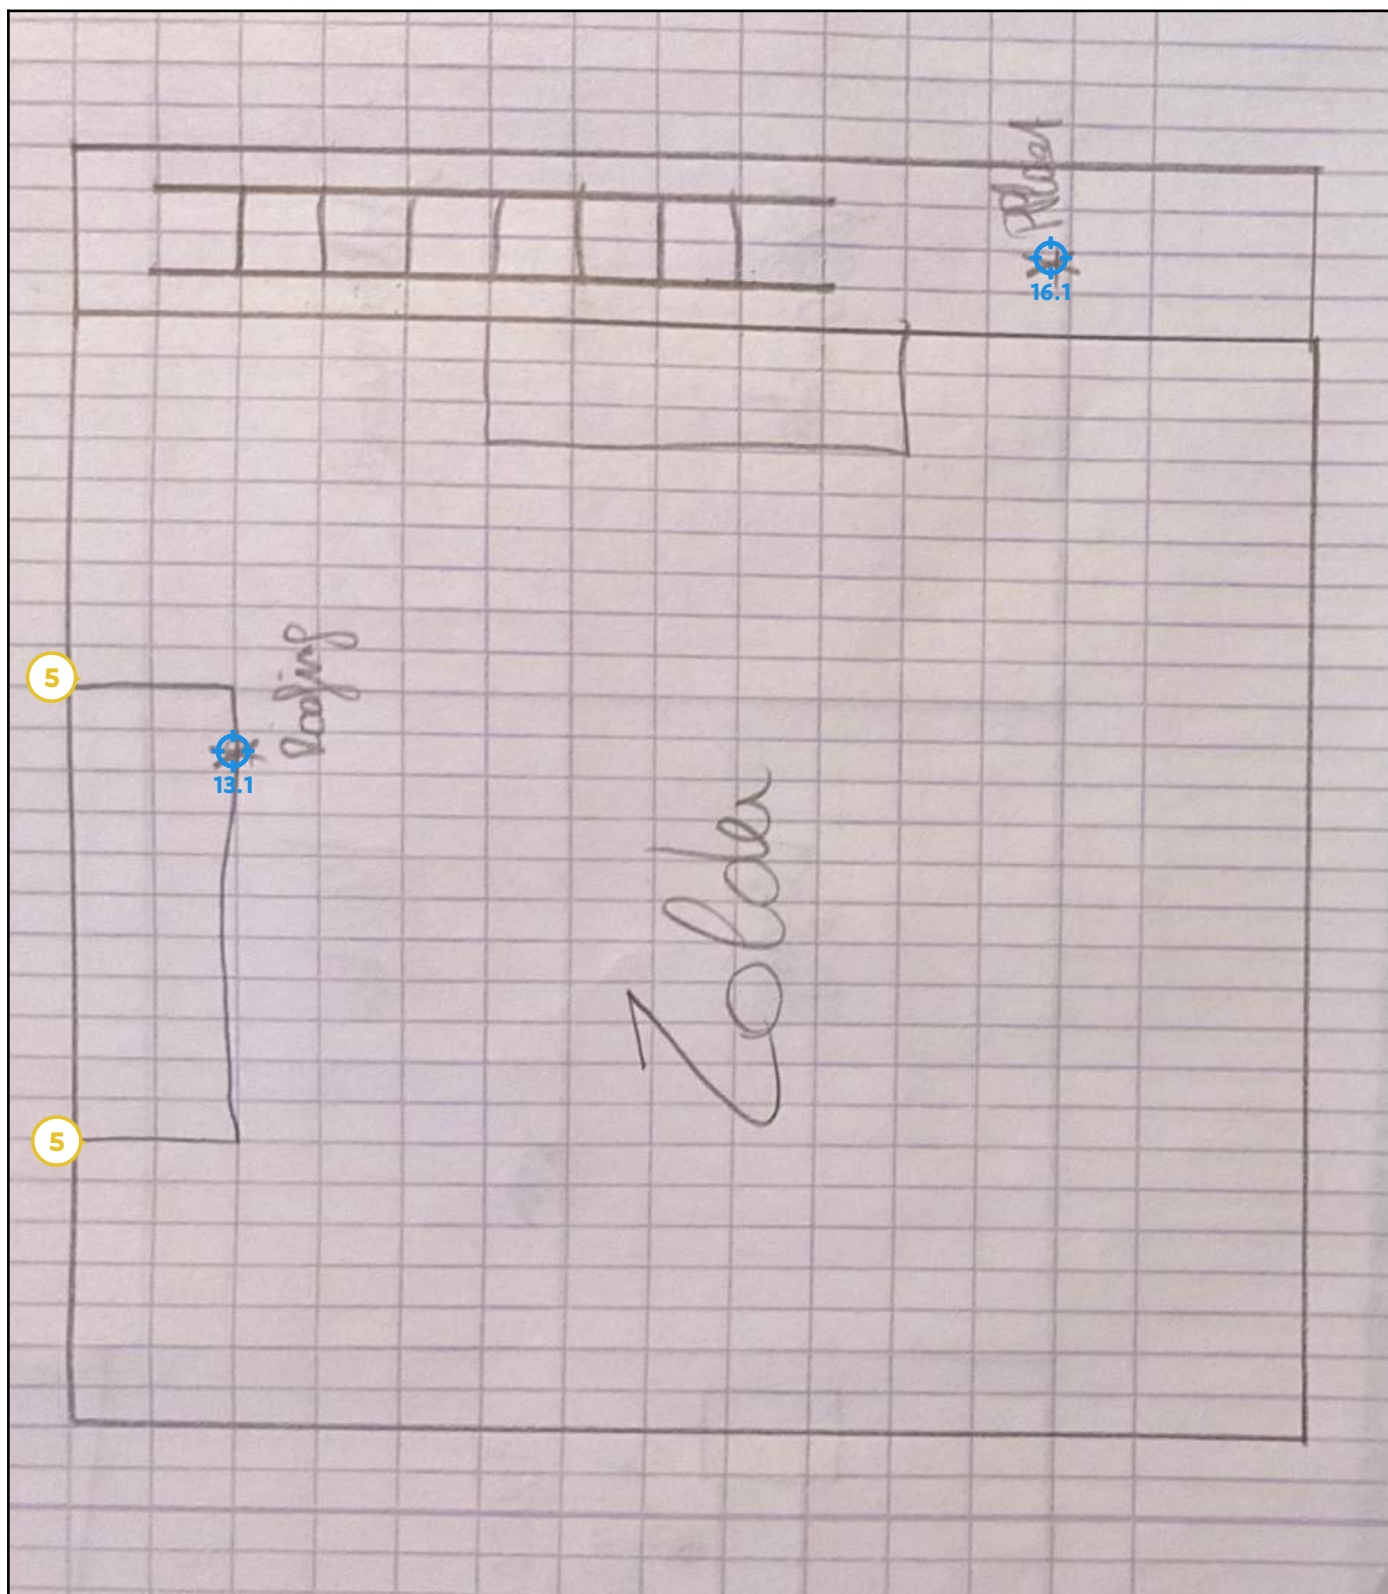
## Plan 1.4: Zolder

5. Shingles zijkant dakkapel en dakkapel voorkant huis	Asbestmateriaal	Zorgvuldig beheren
13. Roofing	Geen asbest	-
13.1 Code: Roofing	Puntmonster	-
16. gyprocplaat plafond	Geen asbest	-
16.1 Code: plaat plafond	Puntmonster	-

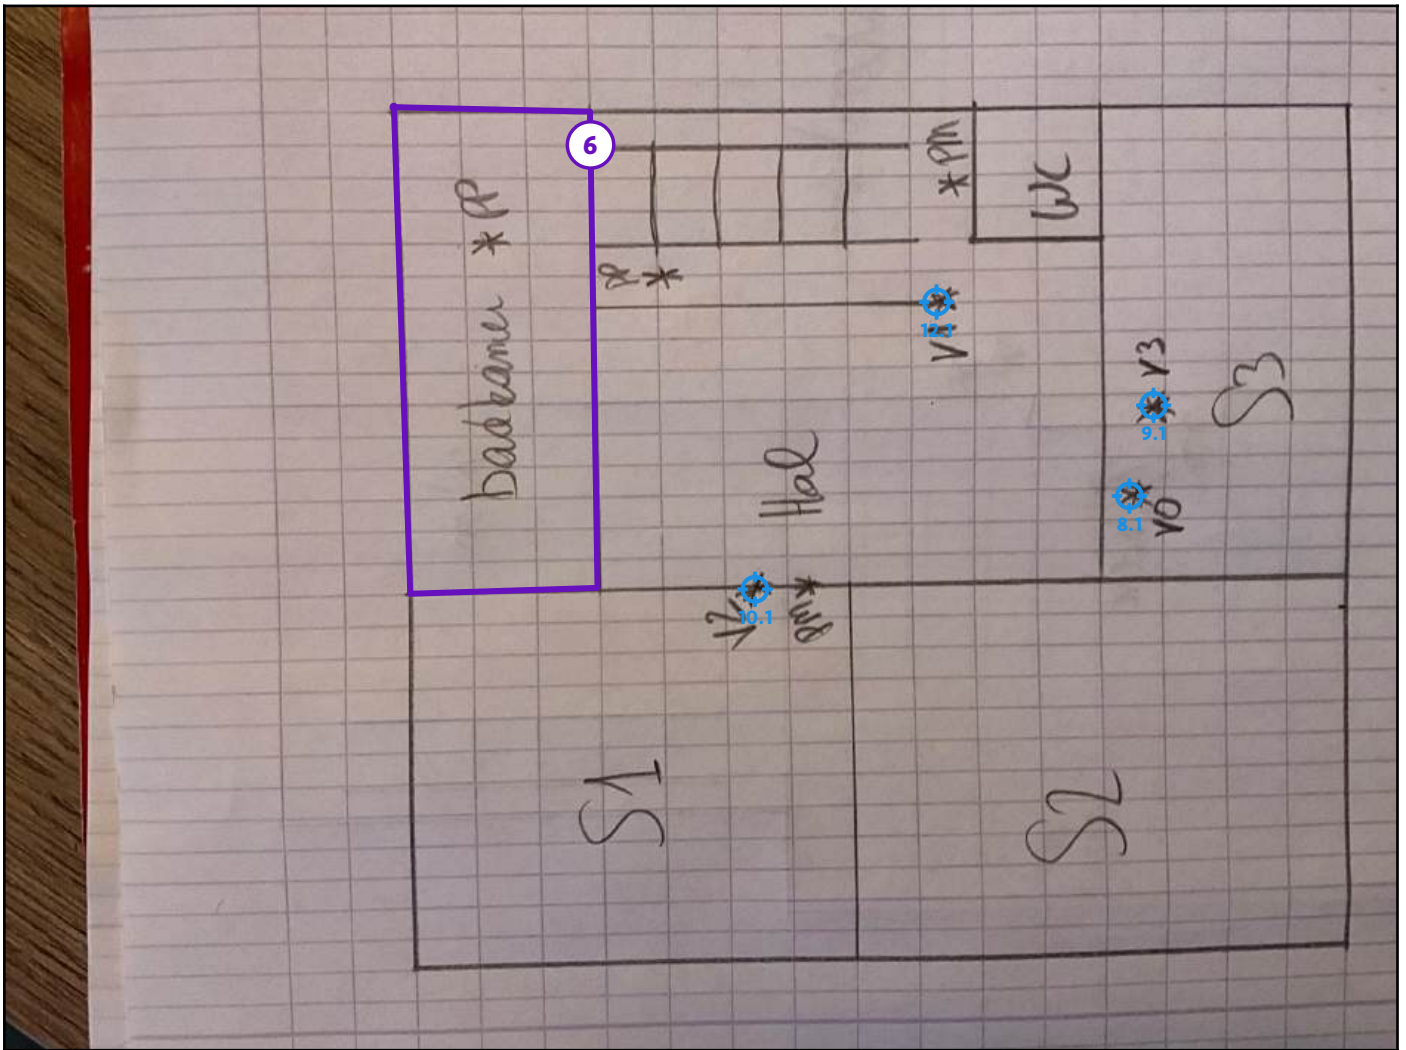
## Plan 1.5: 1ste verdieping (2)

Beschrijving	Type	Actie
6. Tegels badkamer + keuken	Advies	-
8. Vinyl onderlaag	Geen asbest	-
8.1 Code: Vinyl onderlaag	Puntmonster	-
9. Vinyl 3	Geen asbest	-
9.1 Code: Vinyl 3	Puntmonster	-
10. Vinyl 2	Geen asbest	-
10.1 Code: Vinyl 2	Puntmonster	-

12. Vinyl 1	Geen asbest	-
12.1 Code: Vinyl 1	Puntmonster	-

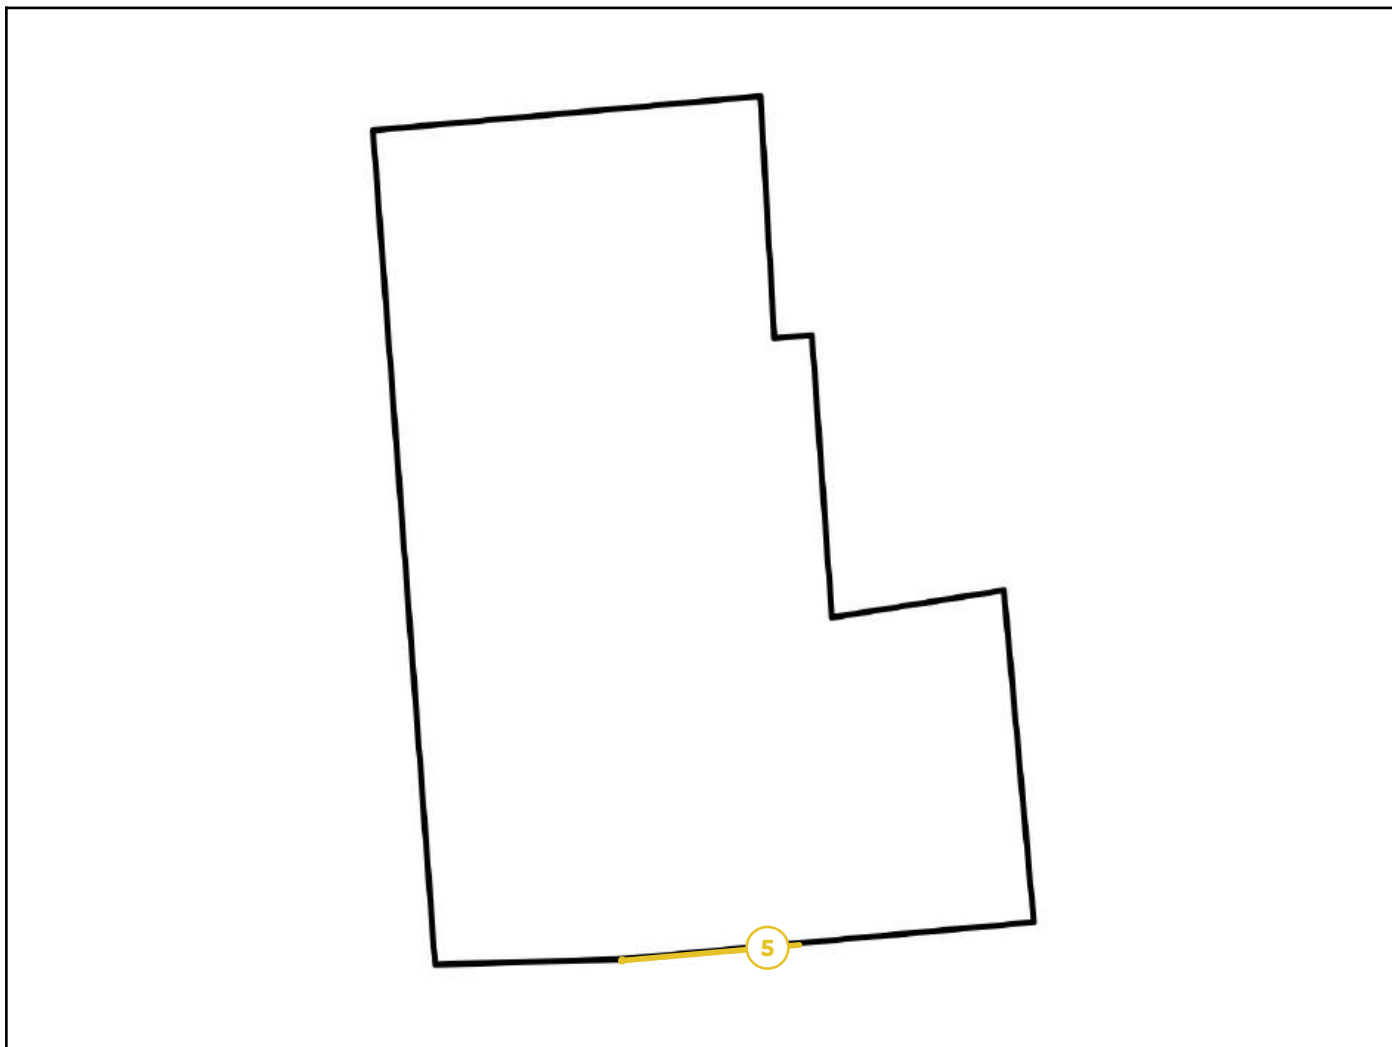
## Plan 1.6: Hoofdgebouw plan

Beschrijving	Type	Actie
5. Shingles zijkant dakkapel en dakkapel voorkant huis	Asbestmateriaal	Zorgvuldig beheren

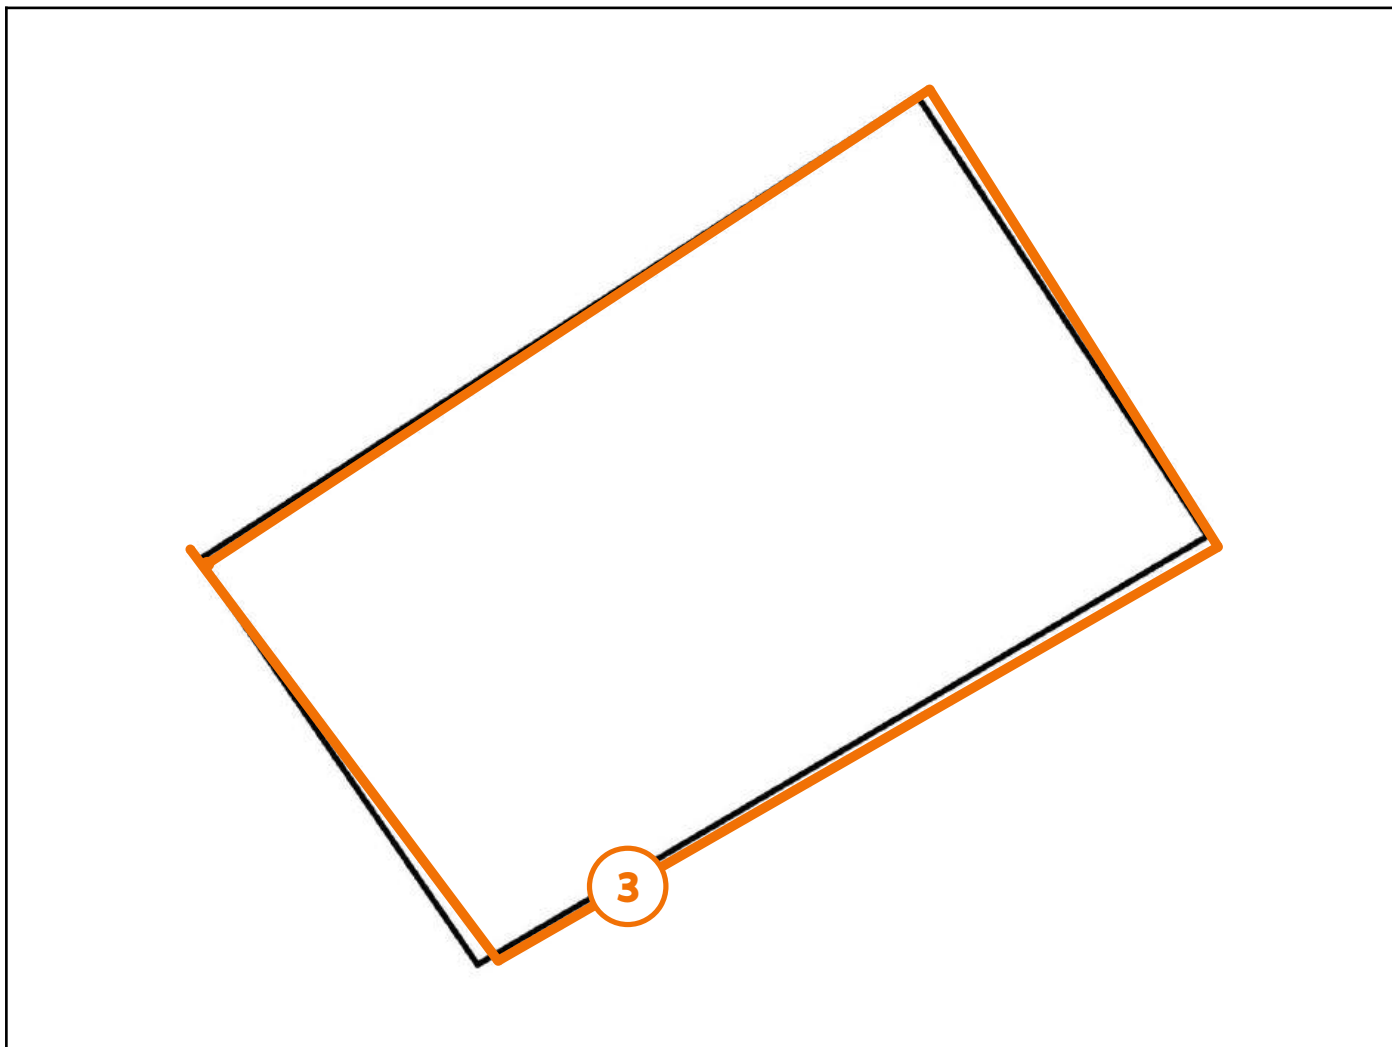
## Plan 2.2: Constructie plan

Beschrijving	Type	Actie
3. Plaat duivenkot	Asbestmateriaal	<a href="#">Verwijderen</a>

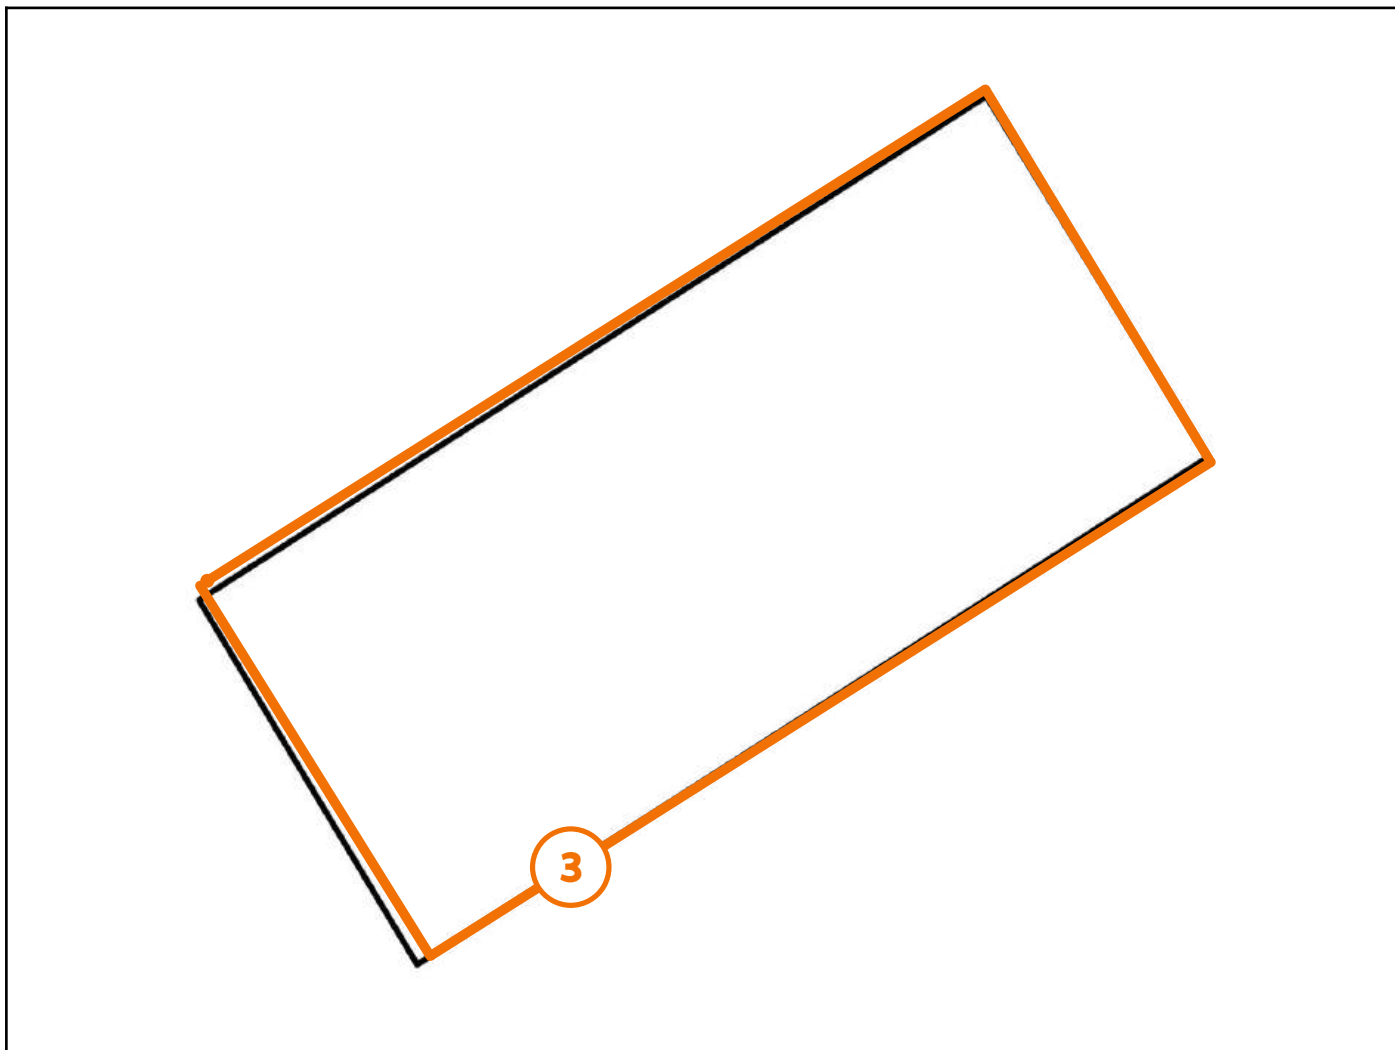
## Plan 3.2: Bijgebouw plan

Beschrijving	Type	Actie
3. Plaat duivenkot	Asbestmateriaal	<a href="#">Verwijderen</a>
