Nos références : CBC-R25/677.

Date du rapport : 17/06/2025.

## **RAPPORT D'INVENTAIRE AMIANTE NON DESTRUCTIF**

**Adresse : Rue du Tordoir 44 - 6542 Lobbes.**

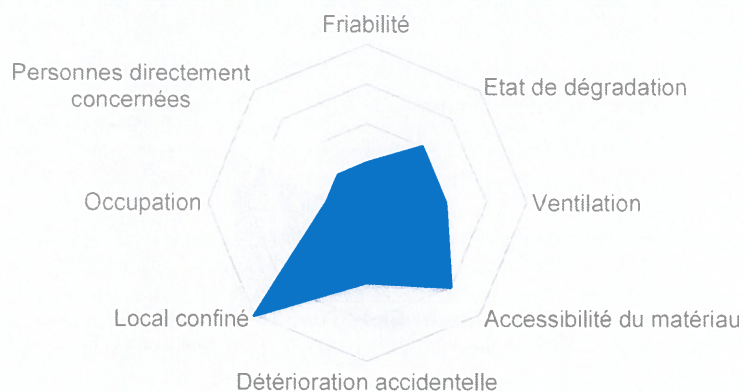
| FICHE | Bâtiment | Niveau | Local / Endroit | Matériau | Présence amiante |
| 1 | Maison | 2 | Grenier | Menuiserie | OUI |

| Activités pouvant donner lieu à une exposition à l'amiante | | | |
|---|---|---|---|
| <input checked="" type="checkbox"/> | Contrôle annuel de l'état du matériau | <input type="checkbox"/> | / |
| <input checked="" type="checkbox"/> | Ne pas percer | <input type="checkbox"/> | / |

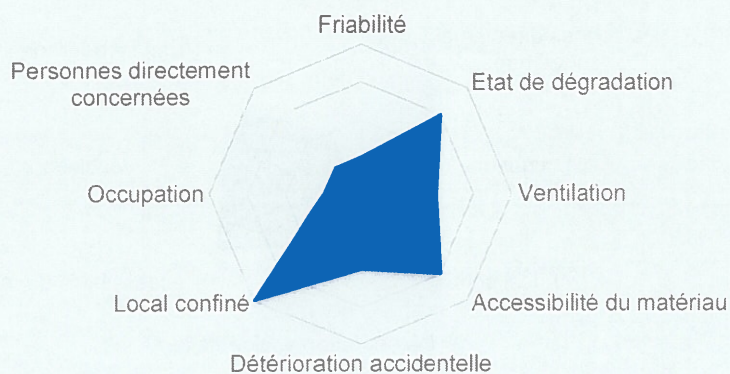
| FICHE | Bâtiment | Niveau | Local / Endroit | Matériau | Présence amiante |
| 2 | Box | 0 | Box | Jardinières en amiant<br>ciment | Connu comme contenant<br>de l'amiante |

| Activités pouvant donner lieu à une exposition à l'amiante | | | |
|---|---|---|---|
| <input checked="" type="checkbox"/> | Enlèvement | <input type="checkbox"/> | / |

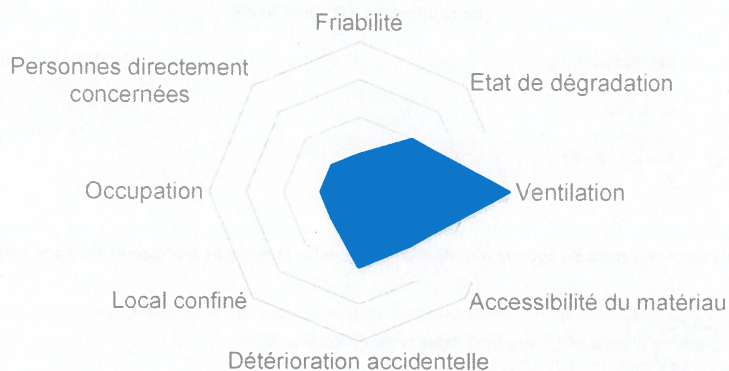
| FICHE | Bâtiment | Niveau | Local / Endroit | Matériau | Présence amiante |
| 3 | Voir conclusion | / | Voir conclusion | Toiture en amiante ciment | Connu comme contenant de l'amiante |

| Activités pouvant donner lieu à une exposition à l'amiante | | | |
|---|---|---|---|
| <input checked="" type="checkbox"/> | Contrôle annuel de l'état du matériau | <input type="checkbox"/> | / |
| <input checked="" type="checkbox"/> | Ne pas démousser à haute pression | <input type="checkbox"/> | / |
