Asbestinventarisatetest

Lange Nieuwstraat 93/1, 2000 Antwerpen

Attestnummer : 20240327-000092.000

Uitgegeven op : 27.03.2024

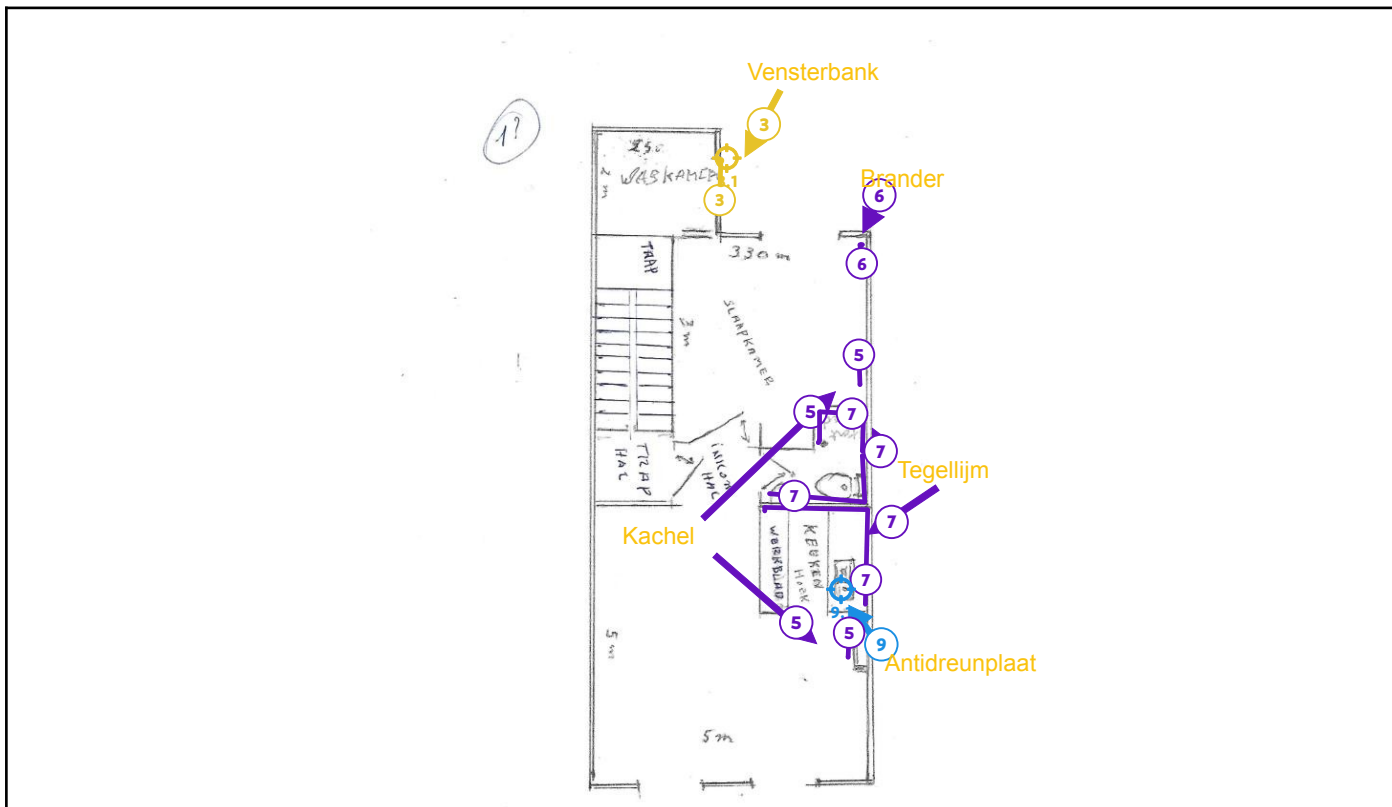
Plan 1.1: 11801797

Beschrijving	Type	Actie
3. Vensterbank buiten	Asbestmateriaal	Zorgvuldig beheren
3.1 Code: M04	Puntmonster	-
5. Kachels	Advies	-
6. Brander	Advies	-
7. Tegellijm	Advies	-
9. Dreunplaat gootsteen	Geen asbest	-
9.1 Code: M02	Puntmonster	-

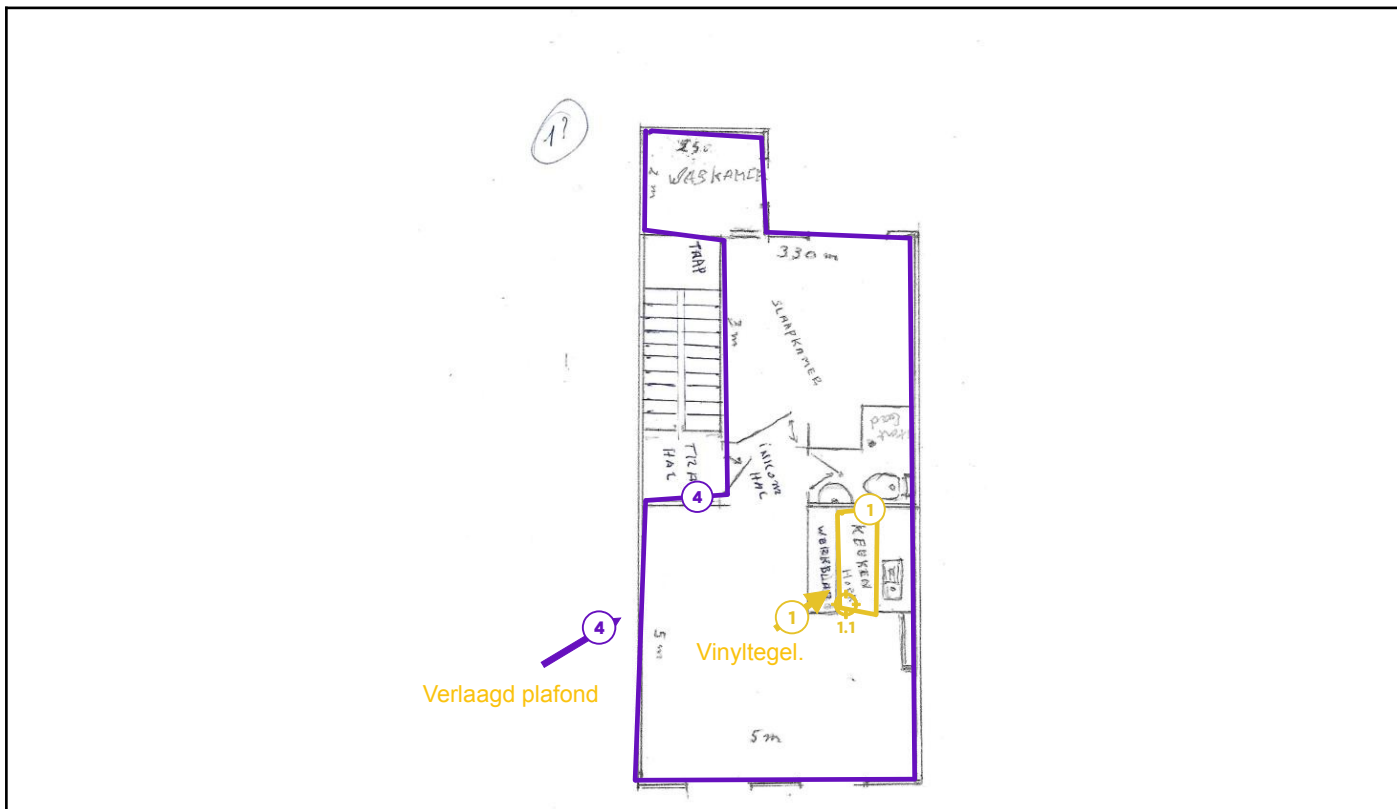
Plan 1.2: 11801797

Beschrijving	Type	Actie
1. Vinyltegel	Asbestmateriaal	Zorgvuldig beheren
1.1 Code: M03.1	Puntmonster	-
4. Verlaagde plafonds	Advies	-

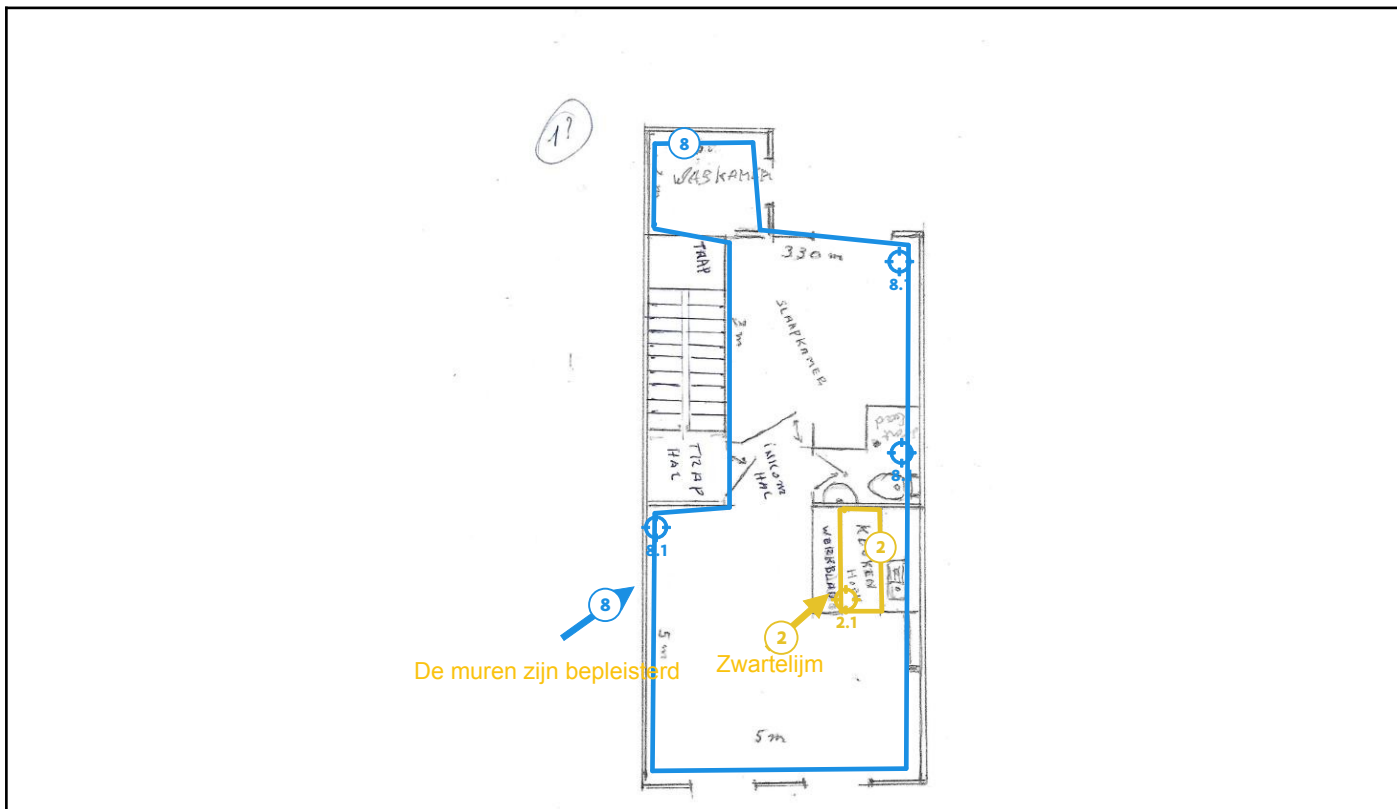
Plan 1.3: 11801797

Beschrijving	Type	Actie
2. Zwarte lijm	Asbestmateriaal	Zorgvuldig beheren
2.1 Code: M03.2	Puntmonster	-
8. Pleisterwerk muren	Geen asbest	-
8.1 Code: M01 (MM)	Mengmonster	-
