Asbestinventarisatetest

Lange Nieuwstraat 93/2, 2000 Antwerpen

Attestnummer : 20240327-000491.000

Uitgegeven op : 27.03.2024

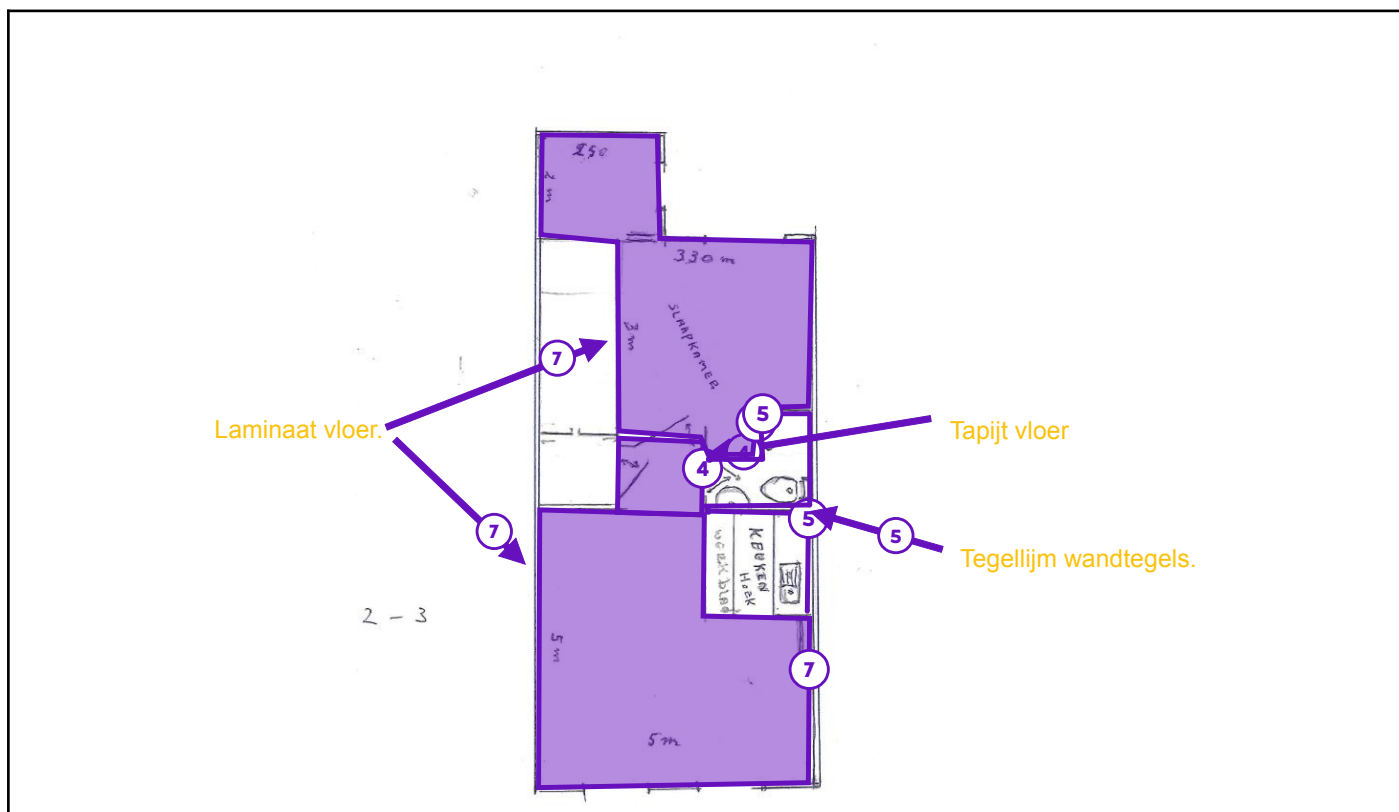
Plan 1.1: grondplan 2 verdiep

Beschrijving	Type	Actie
4. tapijt vloer	Advies	-
5. Tegellijm wandtegels	Advies	-
7. laminaat vloer	Advies	-

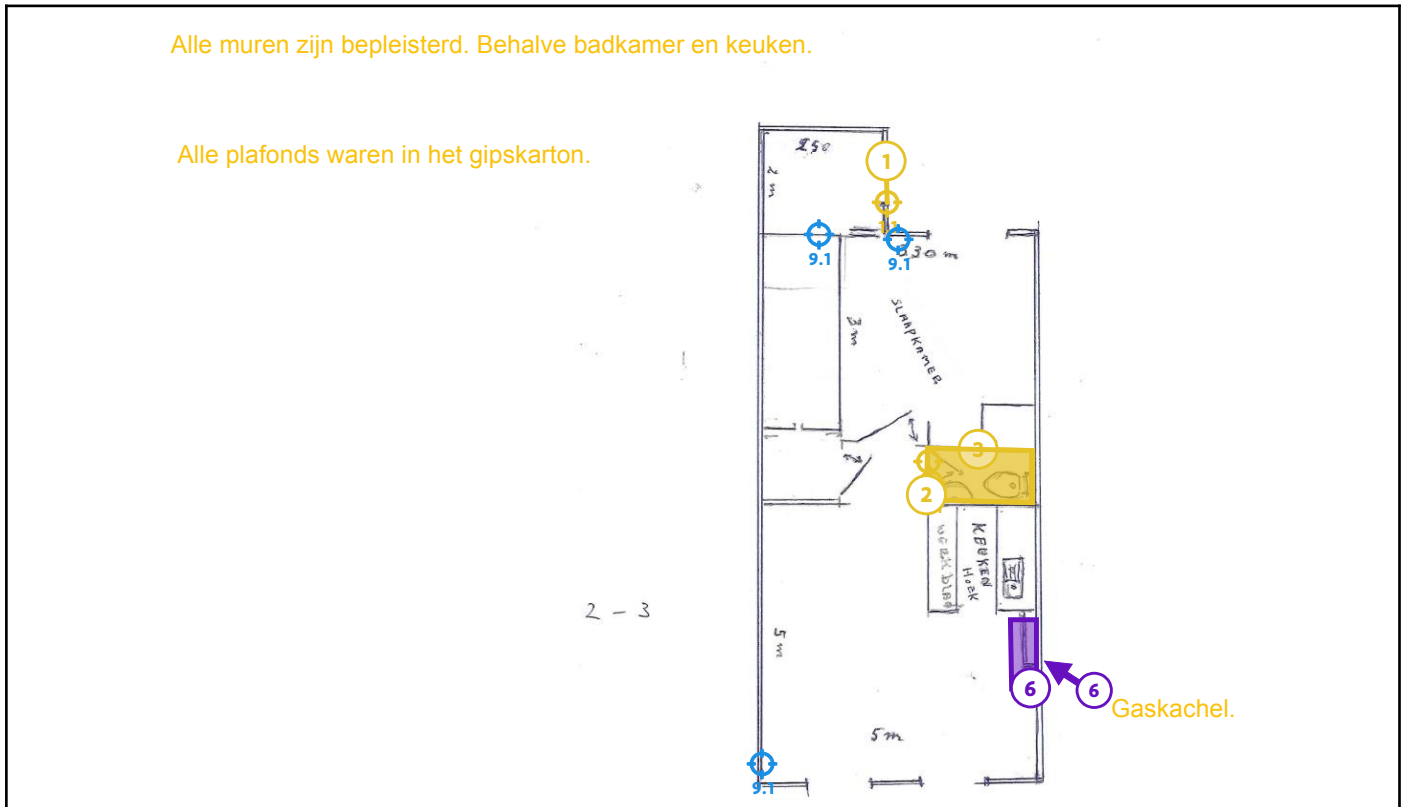
Plan 1.2: grondplan 2 verdiep

Beschrijving	Type	Actie
1. vensterbank	Asbestmateriaal	Zorgvuldig beheren
1.1 Code: MO3	Puntmonster	-
2. Vinyltegel	Asbestmateriaal	Zorgvuldig beheren
2.1 Code: MO2	Puntmonster	-
3. Zwarte lijm	Asbestmateriaal	Zorgvuldig beheren
3.1 Code: MO4	Puntmonster	-
6. Oude gaskachel	Advies	-
8. Gipskarton plafond	Advies	-
9. Pleister wand (wooneenheid)	Geen asbest	-
