# Asbestinventarisatetest

Lange Nieuwstraat 93/3, 2000 Antwerpen

Attestnummer : 20240327-000489.000

## Niet-asbestveilig

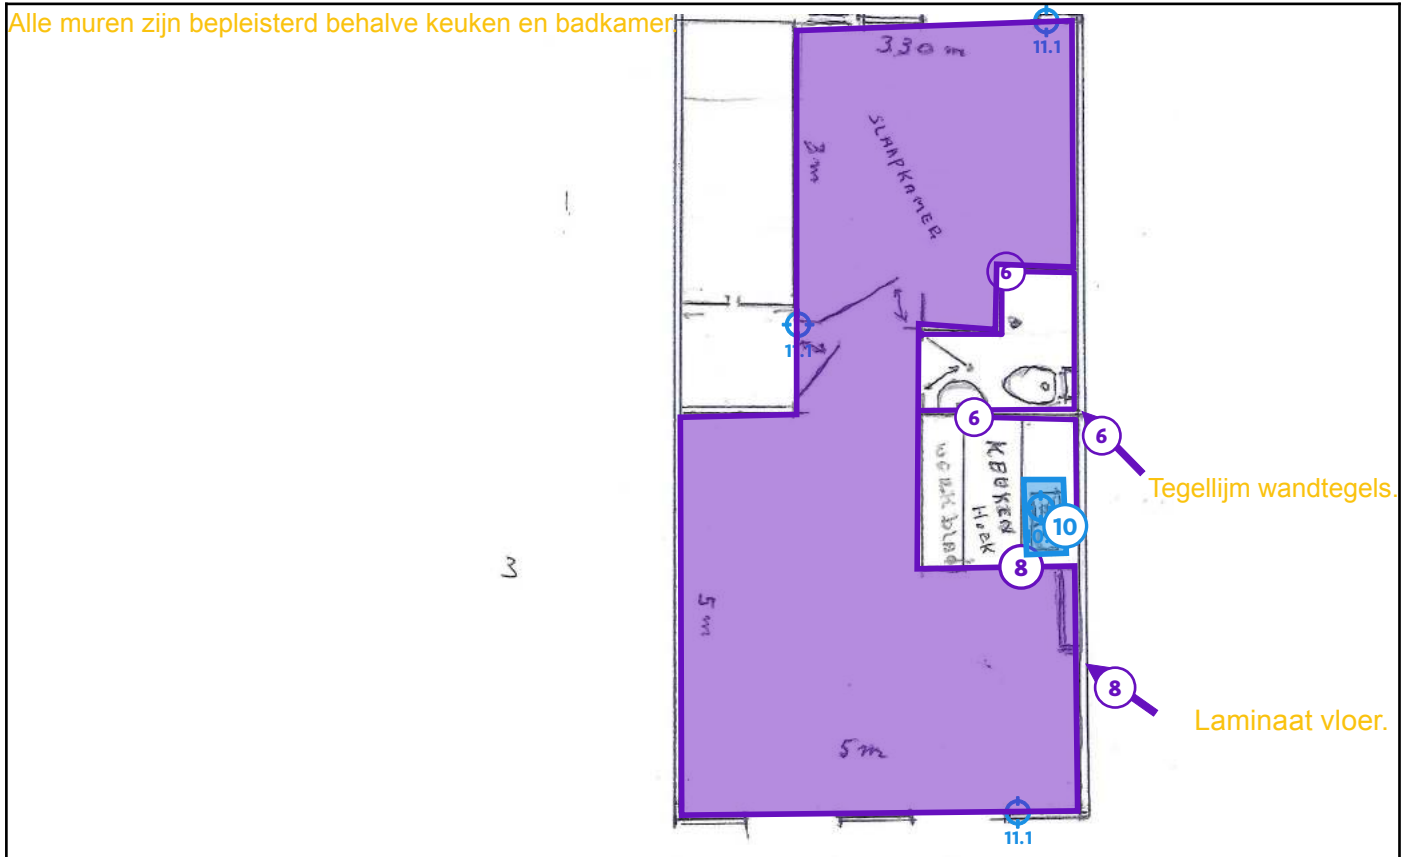
# Plan 1.1: grondplan 3 verdiep

Alle muren zijn bepleisterd behalve keuken en badkamer

Beschrijving	Type	Actie
6. Tegellijm wandtegels	Advies	-
8. laminaat vloer	Advies	-
10. Anti-dreunplaat onder spoelbak	Geen asbest	-
10.1 Code: MO2	Puntmonster	-
11. pleister wand (wooneenheid)	Geen asbest	-
11.1 Code: MO1	Mengmonster	-

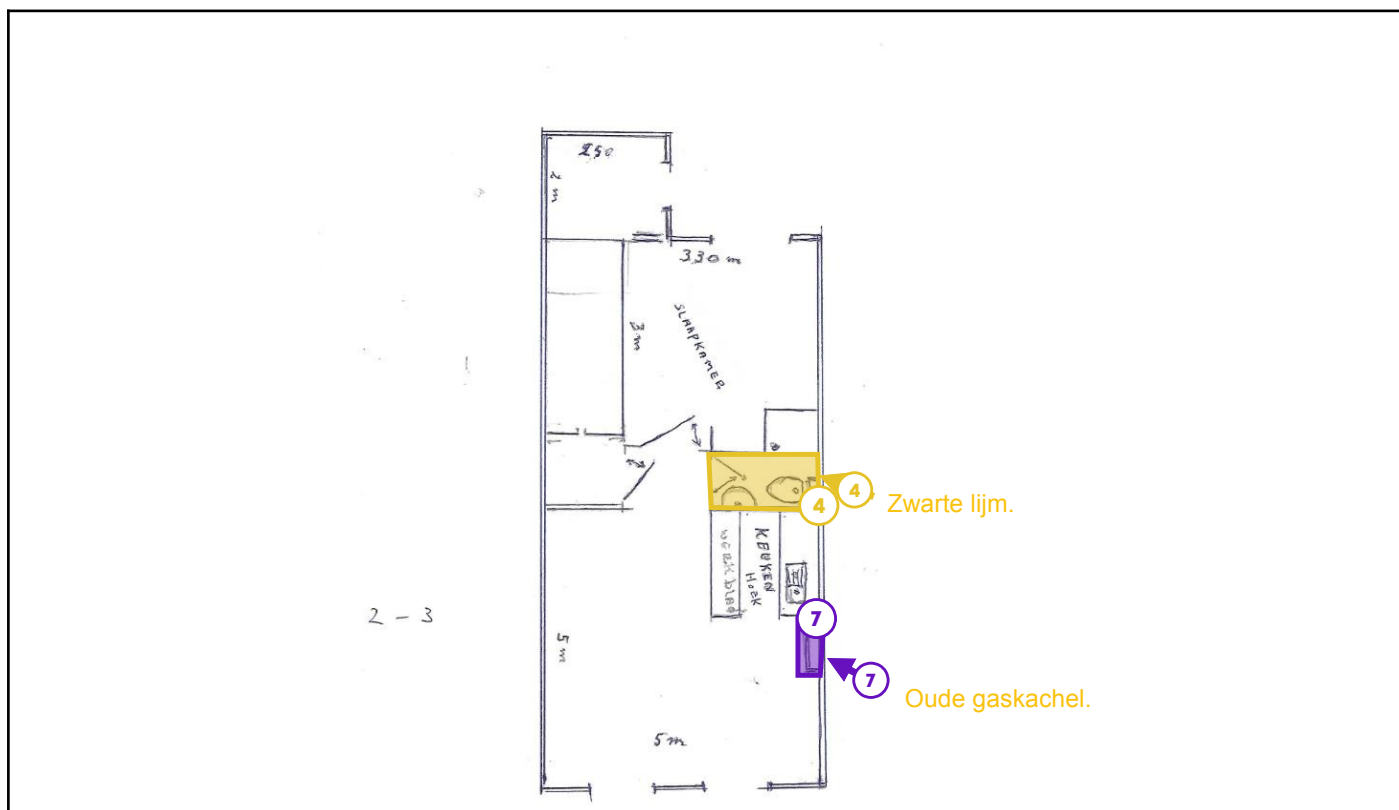
## Plan 1.3: grondplan 3 verdiep

Beschrijving	Type	Actie
4. Zwarte lijm badkamer	Asbestmateriaal	Zorgvuldig beheren
7. Oude gaskachel	Advies	-

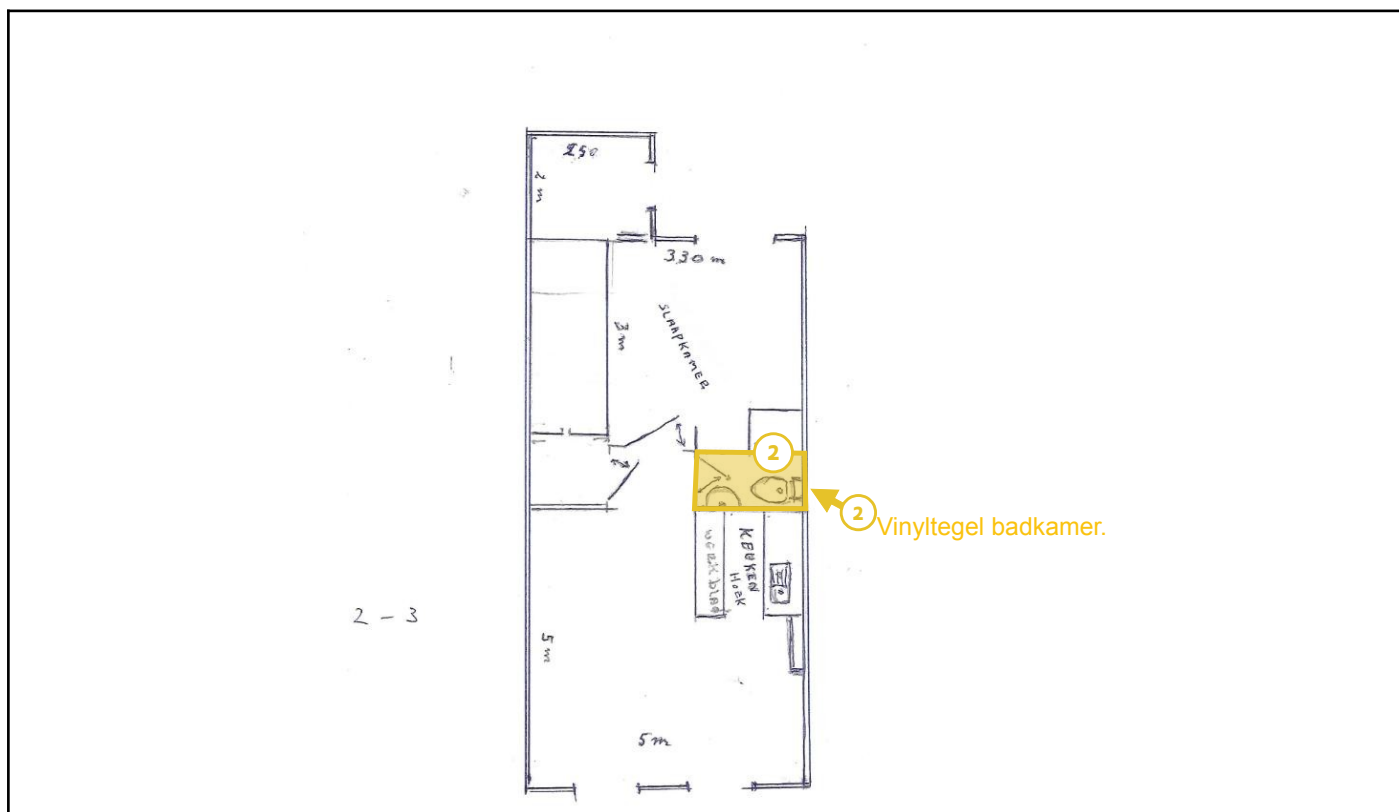
## Plan 1.4: grondplan 3 verdiep

Beschrijving	Type	Actie
2. Vinyltegel badkamer	Asbestmateriaal	Zorgvuldig beheren
