Asbestinventarisatetest

Vlaanderenstraat 15/2, 9300 Aalst

Attestnummer : 20240209-000405.000

Uitgegeven op : 09.02.2024

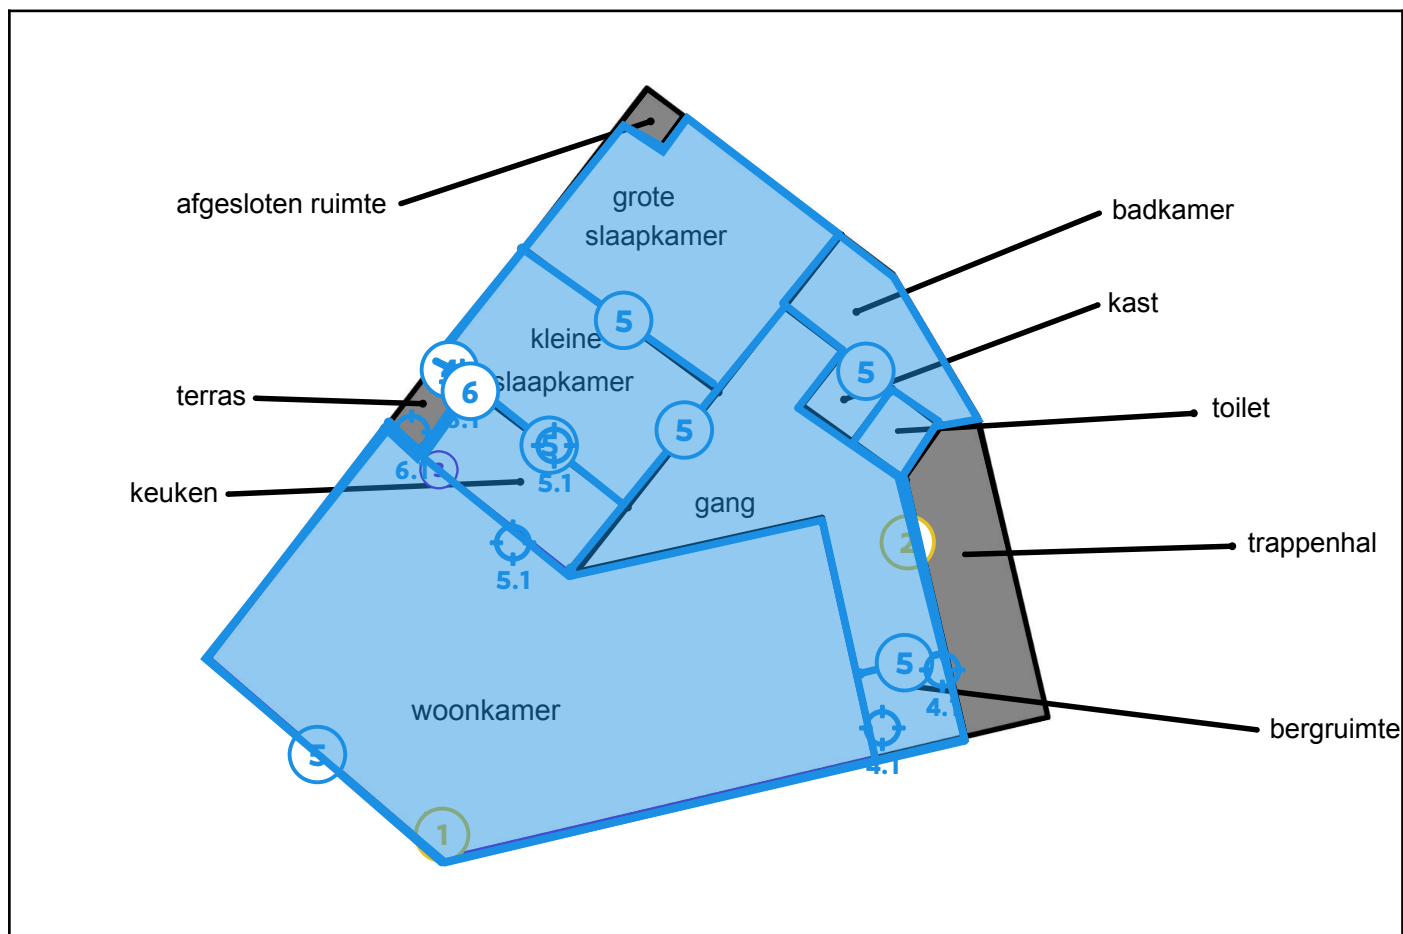
Plan 1.1: verdieping 1

Beschrijving	Type	Actie
1. Stopcontact in witte bakeliet	Asbestmateriaal	Zorgvuldig beheren
2. Telefoon in bakeliet inkomhal	Asbestmateriaal	Zorgvuldig beheren
3. Sierlijst woonkamer	Advies	-
4. Pleisterwerk plafond	Geen asbest	-
4.1 Code: Staal 3	Mengmonster	-
5. Pleisterwerk muren	Geen asbest	-
5.1 Code: Staal 1	Mengmonster	-
6. Crepi buitengevel	Geen asbest	-
