Asbestinventarisatetest

Pieter Coeckestraat 91, 9300 Aalst

Attestnummer : 20241021-000486.000

Uitgegeven op : 21.10.2024

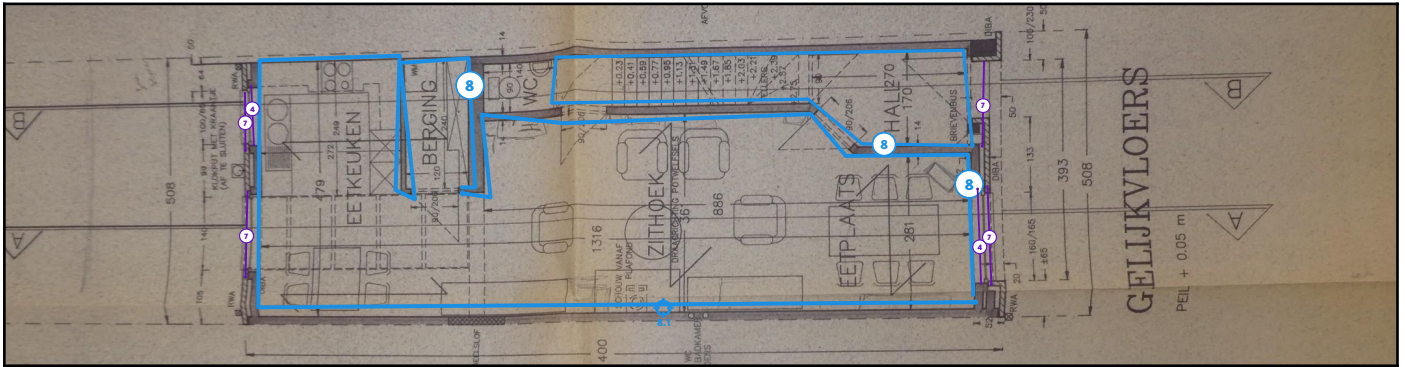
Plan 1.1: Gelijkvloers

Beschrijving	Type	Actie
4. Venstertabletten	Advies	-
7. Silicone ramen en deuren	Advies	-
8. Pleisterwerk	Geen asbest	-
8.1 Code: Staal 1 pleisterwerk	Mengmonster	-

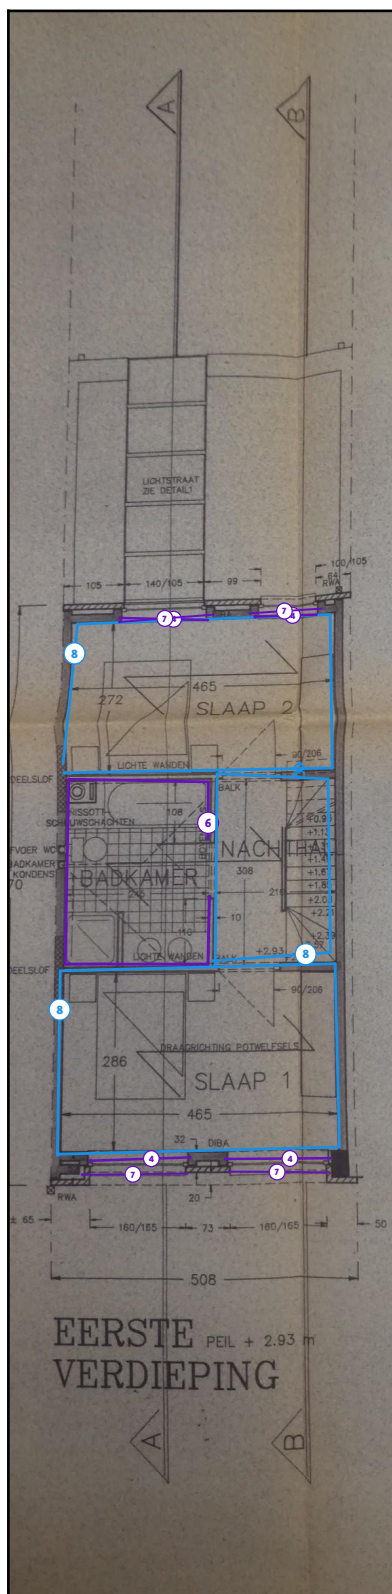
Plan 1.2: 1ste verdieping

4. Venstertabletten	Advies	-
6. Badkamer	Advies	-
7. Silicone ramen en deuren	Advies	-
8. Pleisterwerk	Geen asbest	-
8.1 Code: Staal 1 pleisterwerk	Mengmonster	-

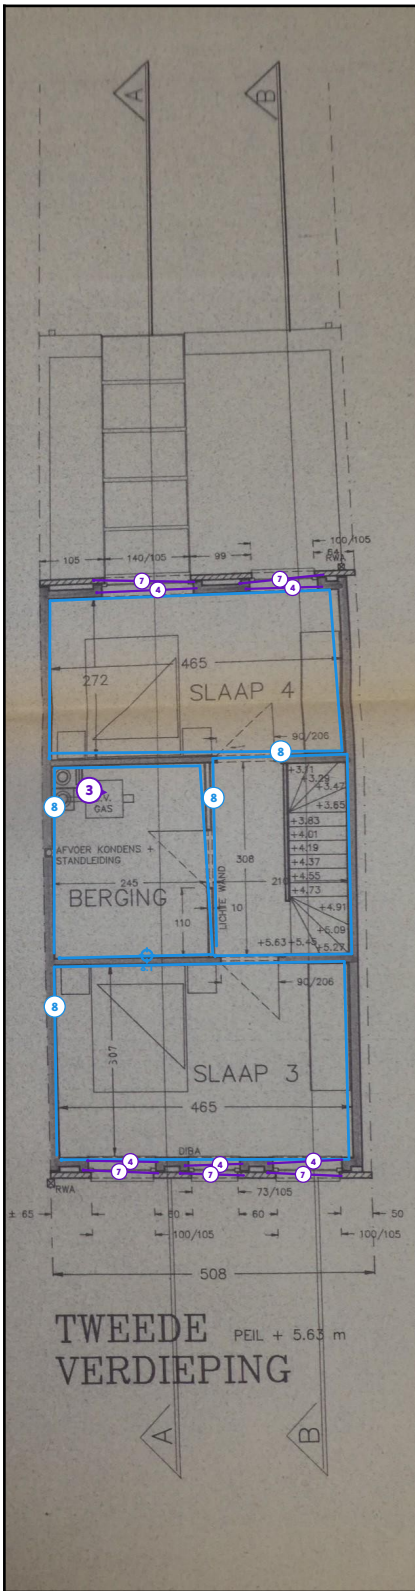
Plan 1.3: 2e verdieping

3. Cv ketel	Advies	-
4. Venstertabletten	Advies	-
7. Silicone ramen en deuren	Advies	-
8. Pleisterwerk	Geen asbest	-
8.1 Code: Staal 1 pleisterwerk	Mengmonster	-

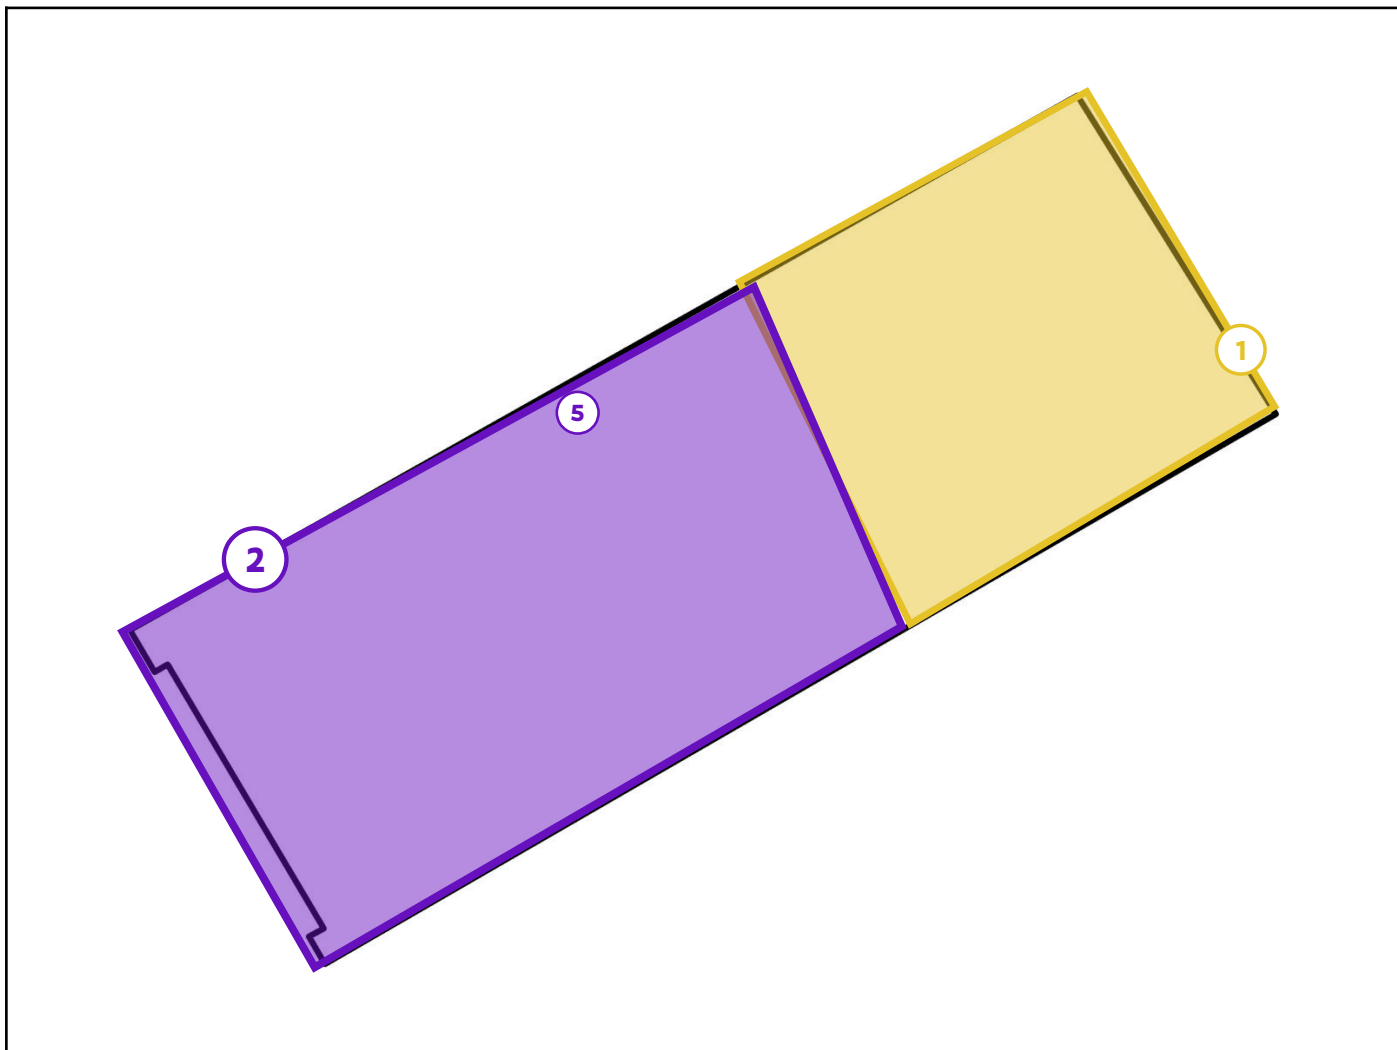
Plan 1.4: Dak

Beschrijving	Type	Actie
1. Roofing keuken	Asbestmateriaal	Zorgvuldig beheren
2. Zolder	Advies	-
5. Schouw	Advies	-
