# Asbestinventarisatetest

Onegem 100, 9300 Aalst

Attestnummer : 20260515-000031.000

Uitgegeven op : 15.05.2026

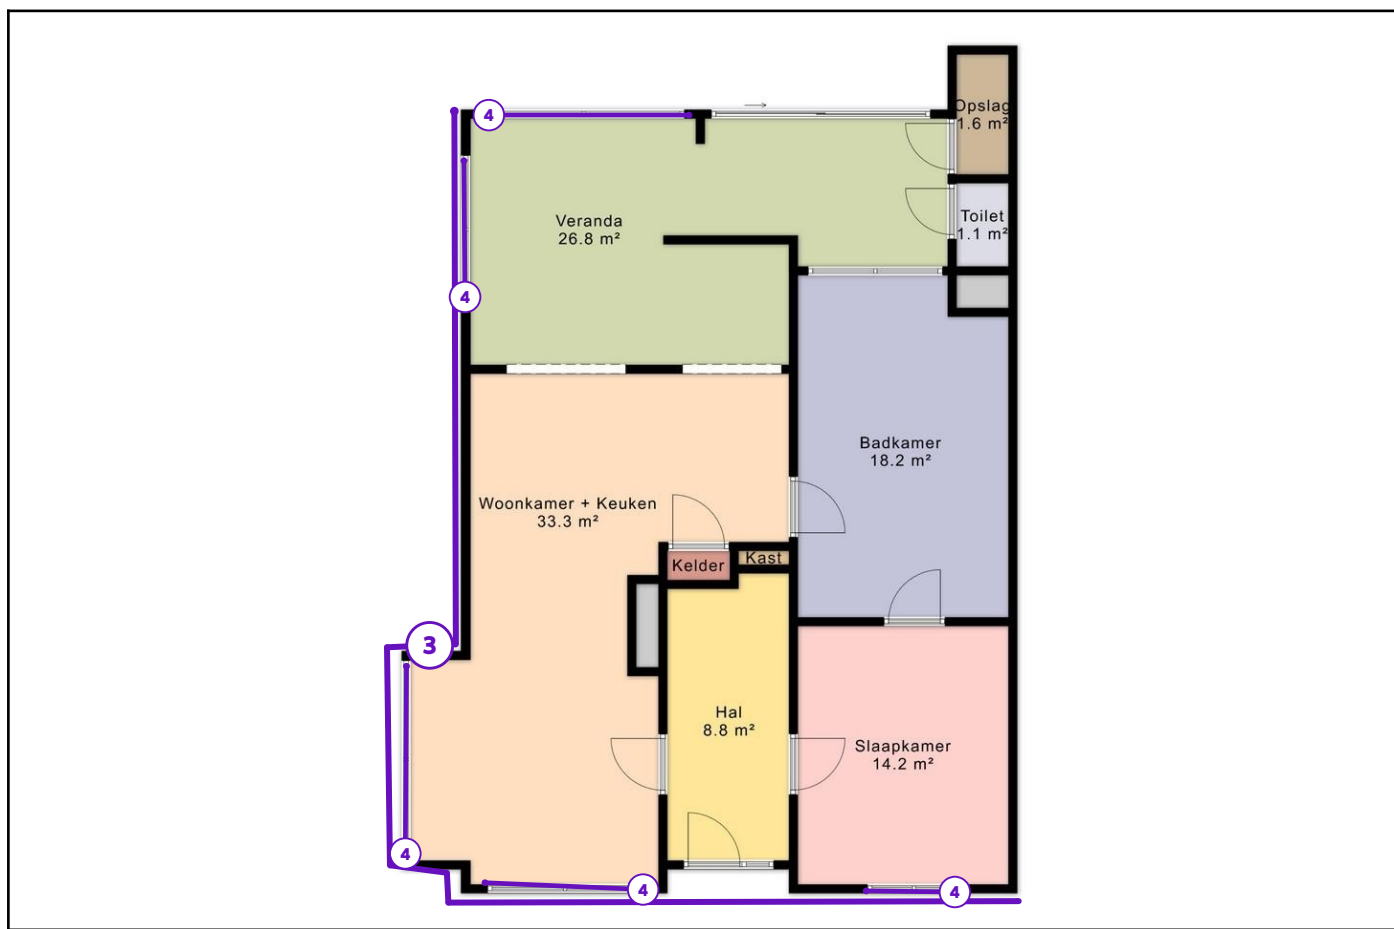
## Plan 1.2: Grondplan gelijkvloers

| Beschrijving | Type | Actie |
|---|---|---|
| 4. Geen verdachte vensterbanken | Advies | - |

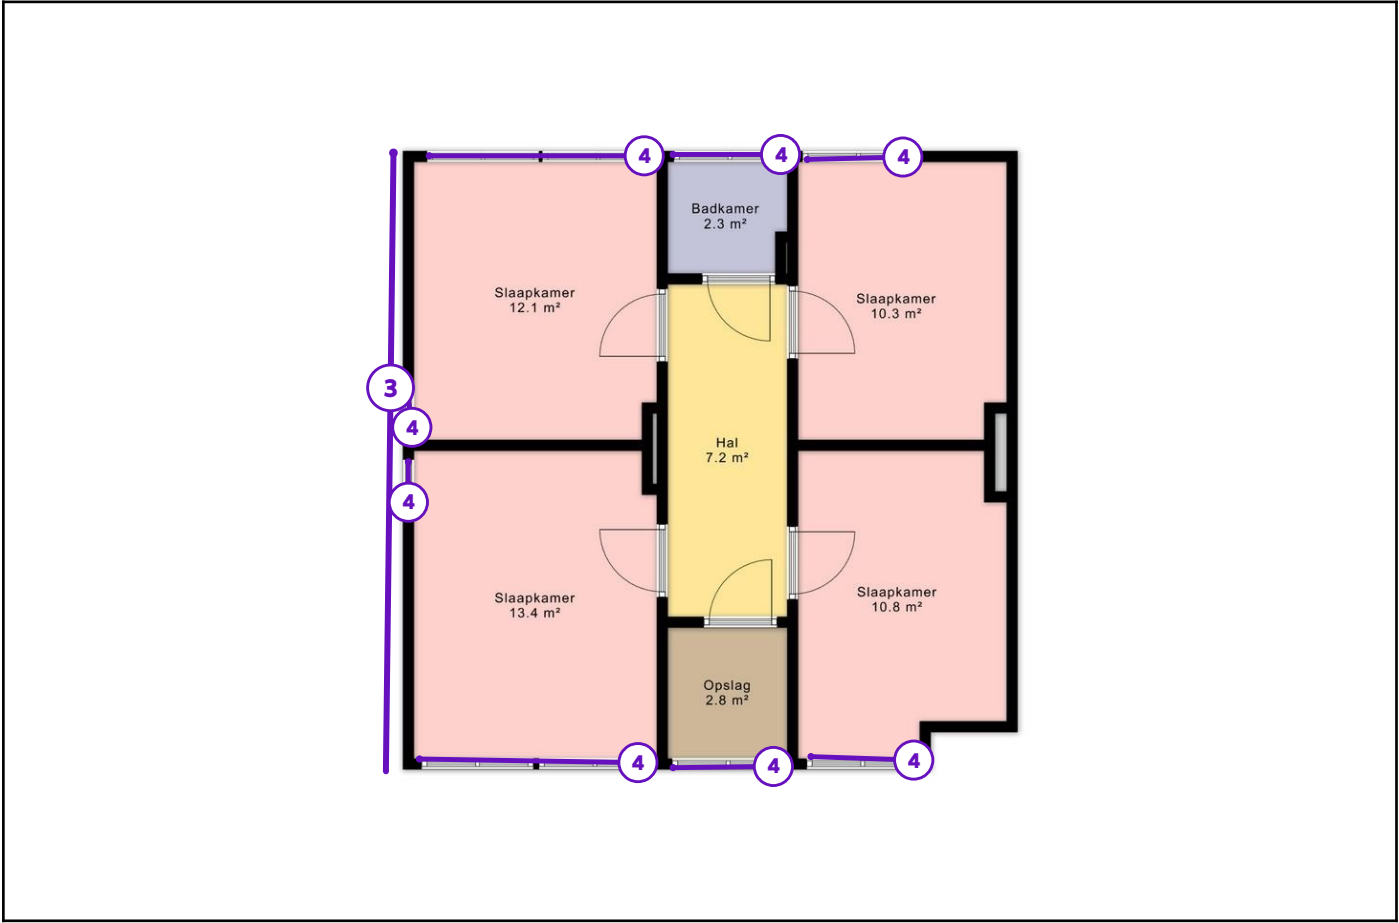
# Plan 1.3: Grondplan verdieping

| Beschrijving | Type | Actie |
|---|---|---|
| 4. Geen verdachte vensterbanken | Advies | - |

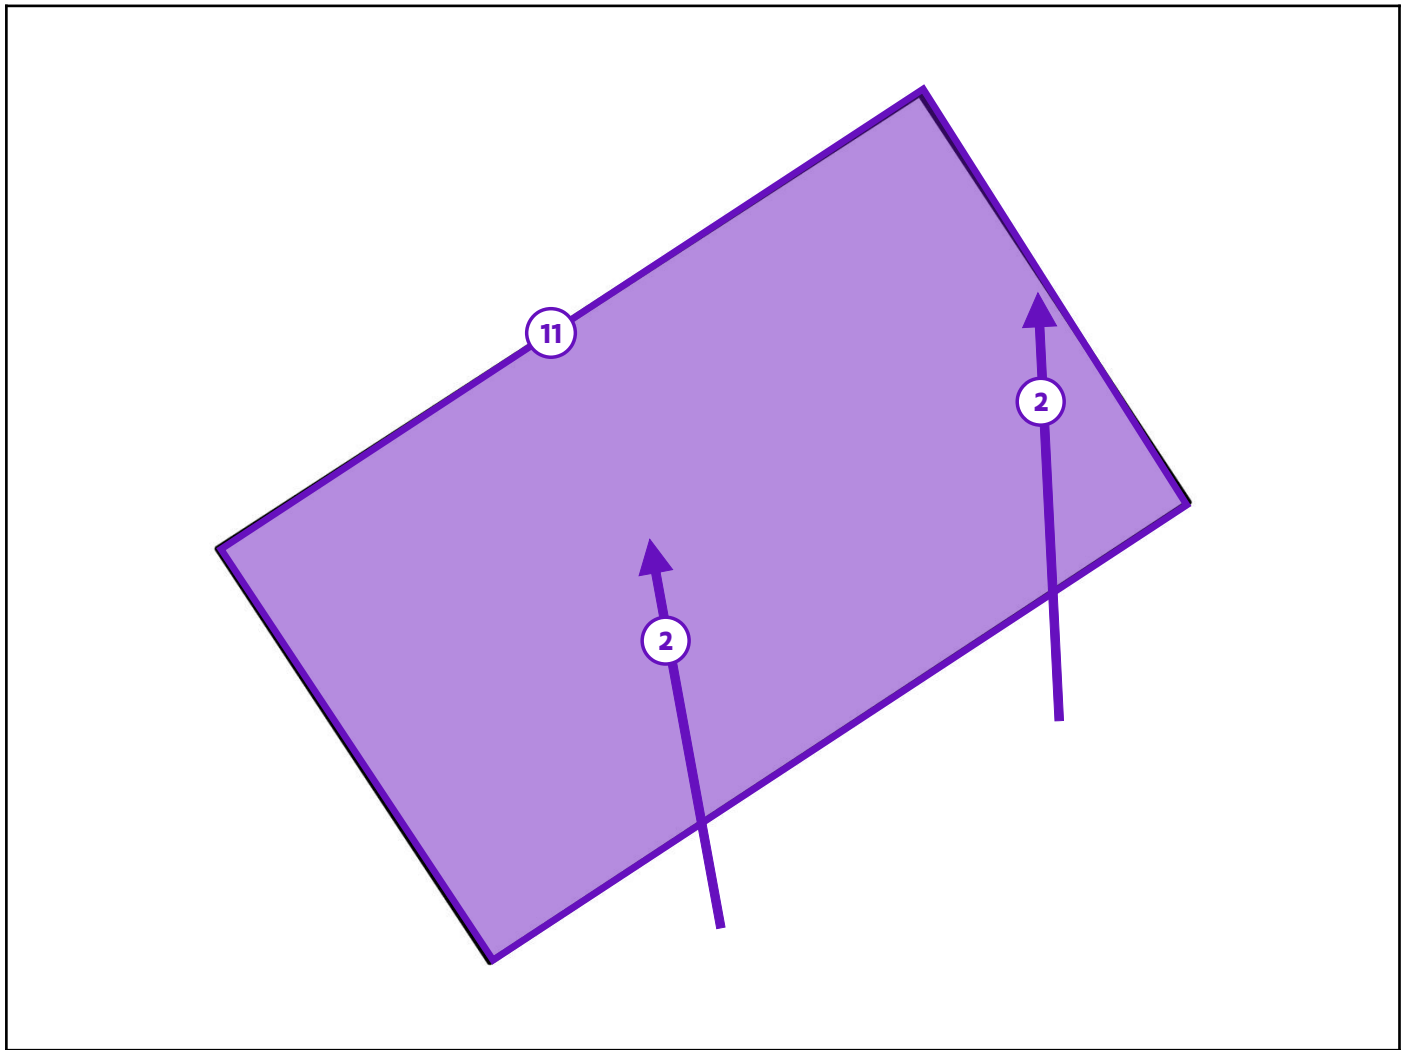
## Plan 1.5: Grondplan dak

| Beschrijving | Type | Actie |
|---|---|---|
| 11. Hellend dak woning onderdak is doek | Overige ruimte of materiaal | - |

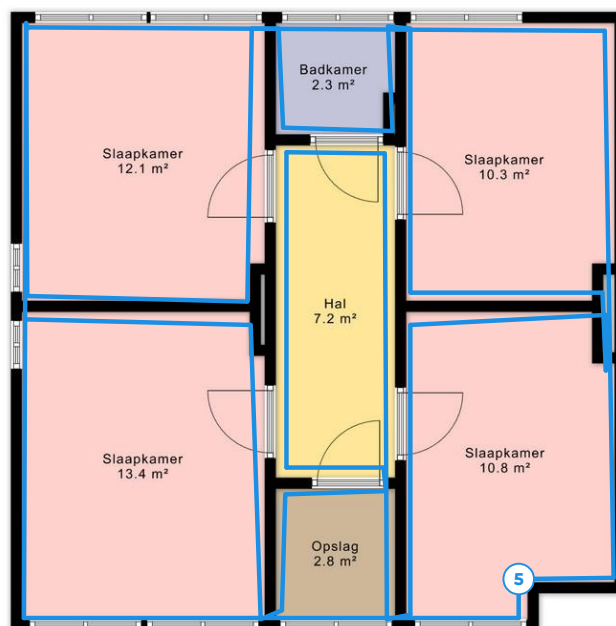
## Plan 1.8: Grondplan verdieping muren

| Beschrijving | Type | Actie |
|---|---|---|
| 5. Pleisterwerk muren - wooneenheid | Geen asbest | - |
