Asbestinventarisatetest

Heirbaan 33, 2070 Zwijndrecht

Attestnummer : 20240223-000004.000

Uitgegeven op : 23.02.2024

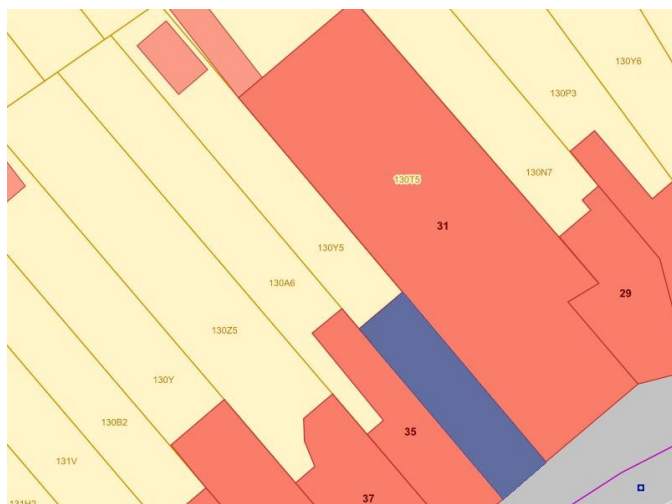
Zone 1: Hoofdgebouw

- 0 Asbestmaterialen
- 0 Beperkingen
- 0 Uitsluitingen
- 0 Roerende goederen
- 0 Puin, steenslag, (water)bodem
- 2 Adviezen
- 2 Geen asbest

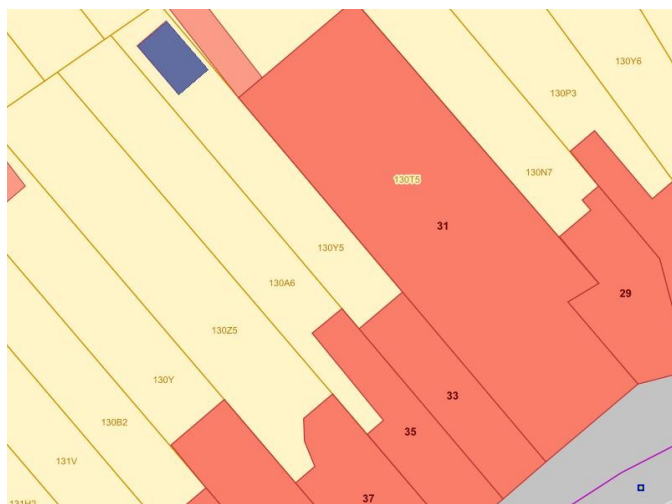
Zone 2: Bijgebouw

- 0 Asbestmaterialen
- 0 Beperkingen
- 1 Uitsluitingen**
- 0 Roerende goederen
- 0 Puin, steenslag, (water)bodem
- 0 Adviezen
- 0 Geen asbest
