Asbestinventarisatetest

Beverlosesteenweg 311, 3583 Beringen

Attestnummer : 20241211-000429.000

Niet-asbestveilig

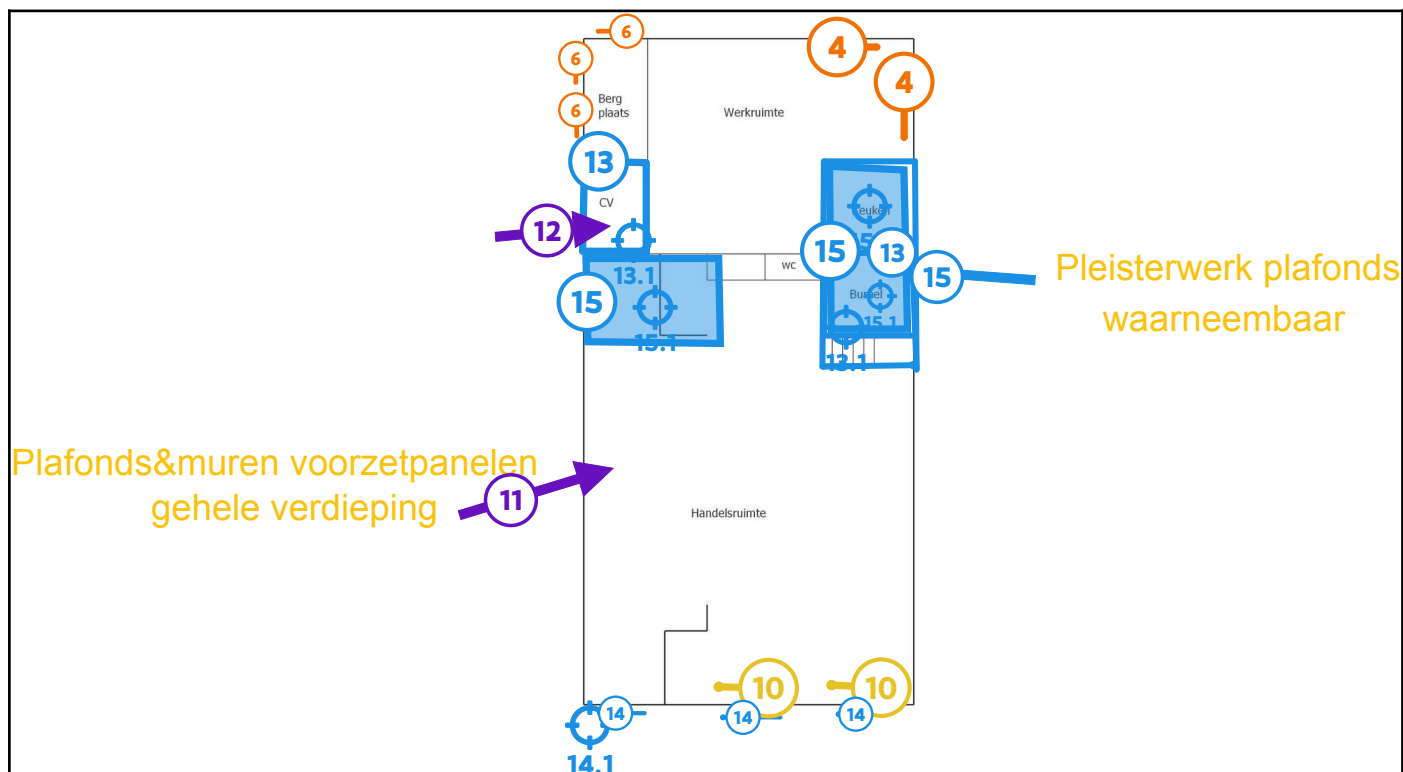
Plan 1.1: Benedenverdieping

Beschrijving	Type	Actie
4. Vensterbanken (dik) - Binnen	Asbestmateriaal	Verwijderen
6. Verluftingsbuizen	Asbestmateriaal	Verwijderen
10. Venstertabletten type massal - Handelsruimte	Asbestmateriaal	Zorgvuldig beheren
11. Plafonds & muren bestaande uit voorzetpanelen	Advies	-
12. Cv-ketel	Advies	-
13. Pleisterwerk wanden	Geen asbest	-
13.1 Code: PM	Mengmonster	-
14. Mastiek	Geen asbest	-
14.1 Code: mastiek	Puntmonster	-

15. Pleisterwerk plafonds	Geen asbest	-
15.1 Code: PP	Mengmonster	-

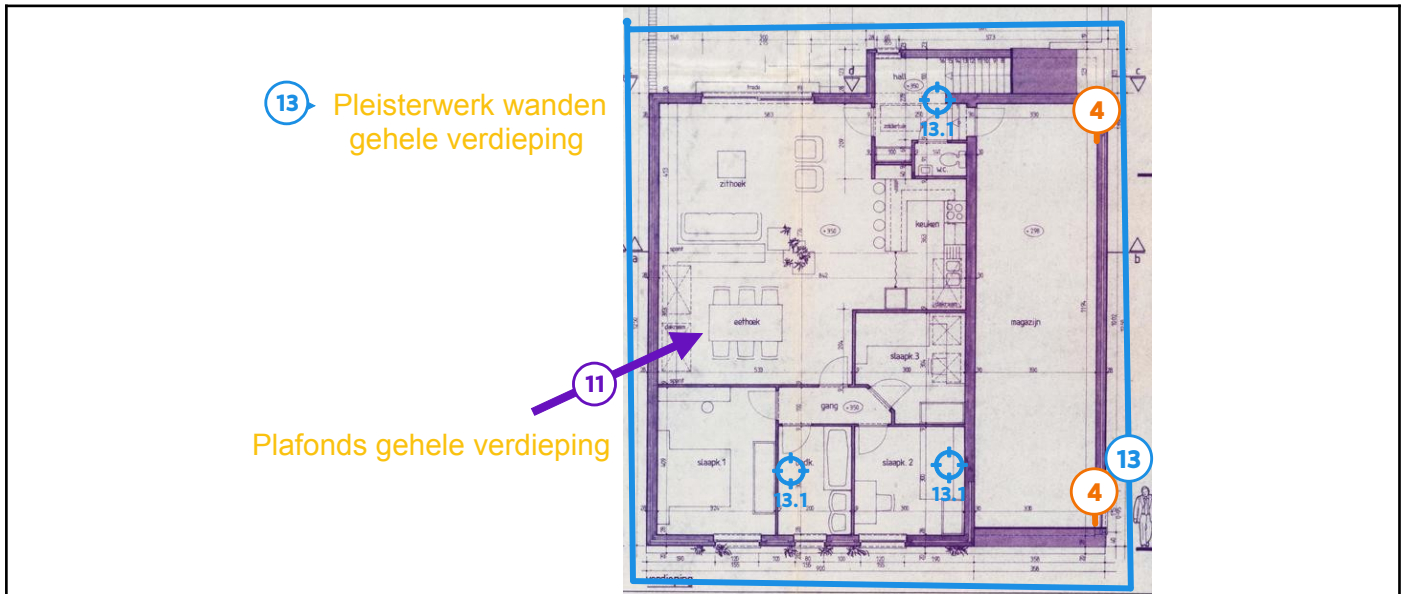
Plan 1.2: Bovenverdieping

Beschrijving	Type	Actie
4. Vensterbanken (dik) - Binnen	Asbestmateriaal	Verwijderen
11. Plafonds & muren bestaande uit voorzetpanelen	Advies	-
13. Pleisterwerk wanden	Geen asbest	-
13.1 Code: PM	Mengmonster	-

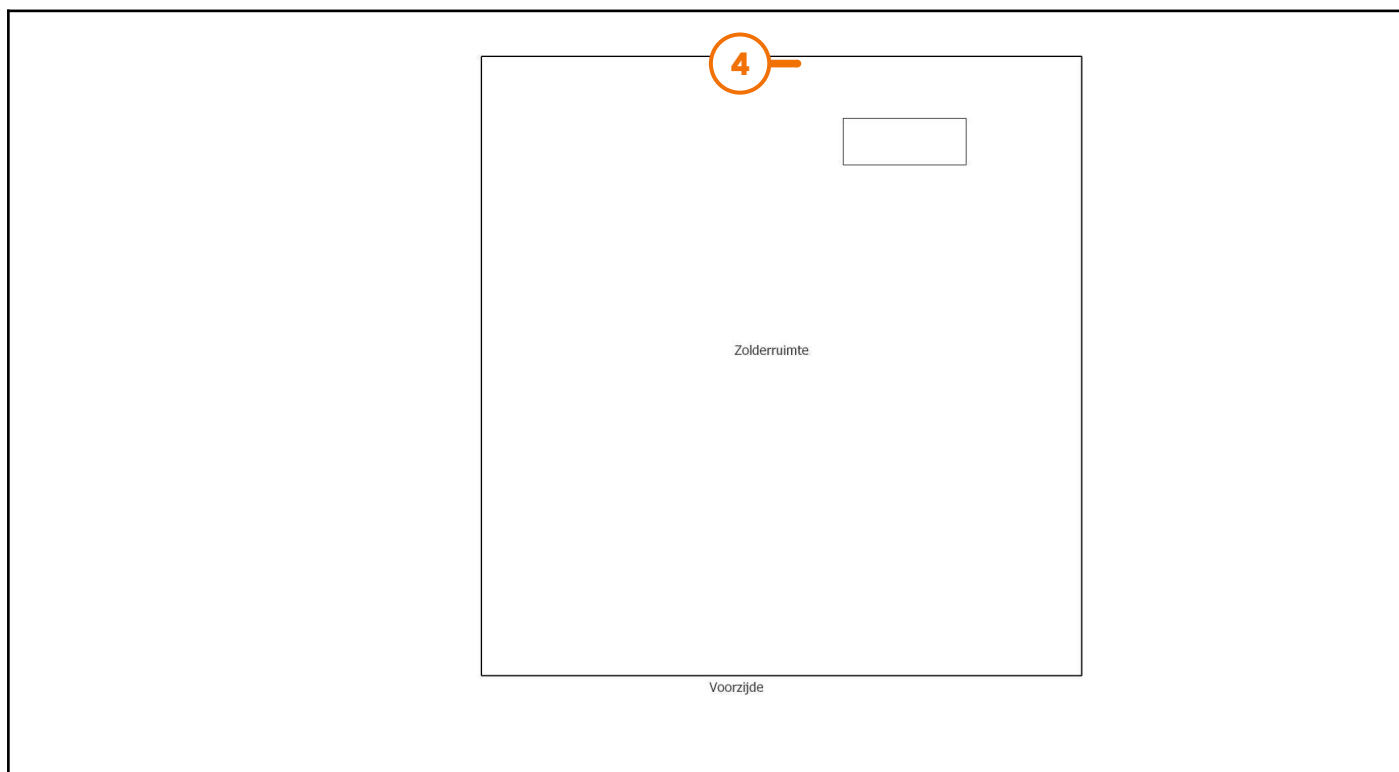
Plan 1.3: Zolder

Beschrijving	Type	Actie
4. Vensterbanken (dik) - Binnen	Asbestmateriaal	Verwijderen

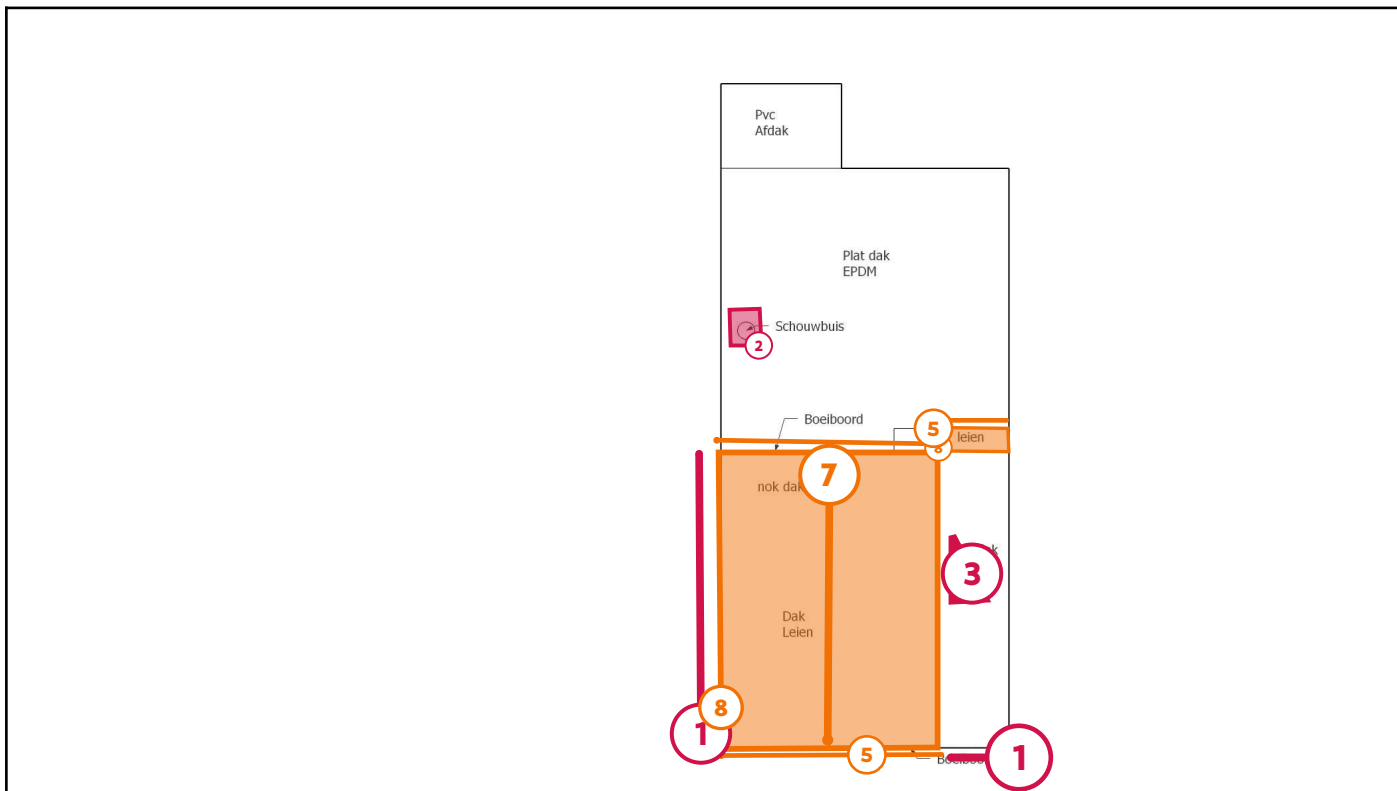
Plan 1.4: Bovenaanzicht

Beschrijving	Type	Actie
1. Slib dakgoot	Asbestmateriaal	Dringend verwijderen
2. Schoorsteenbuis	Asbestmateriaal	Dringend verwijderen
3. Restanten kapotte nok - Plat dak magazijn	Asbestmateriaal	Dringend verwijderen
5. Boeiboord dak	Asbestmateriaal	Verwijderen
7. Nok dak	Asbestmateriaal	Verwijderen
8. Leien - Dak	Asbestmateriaal	Verwijderen

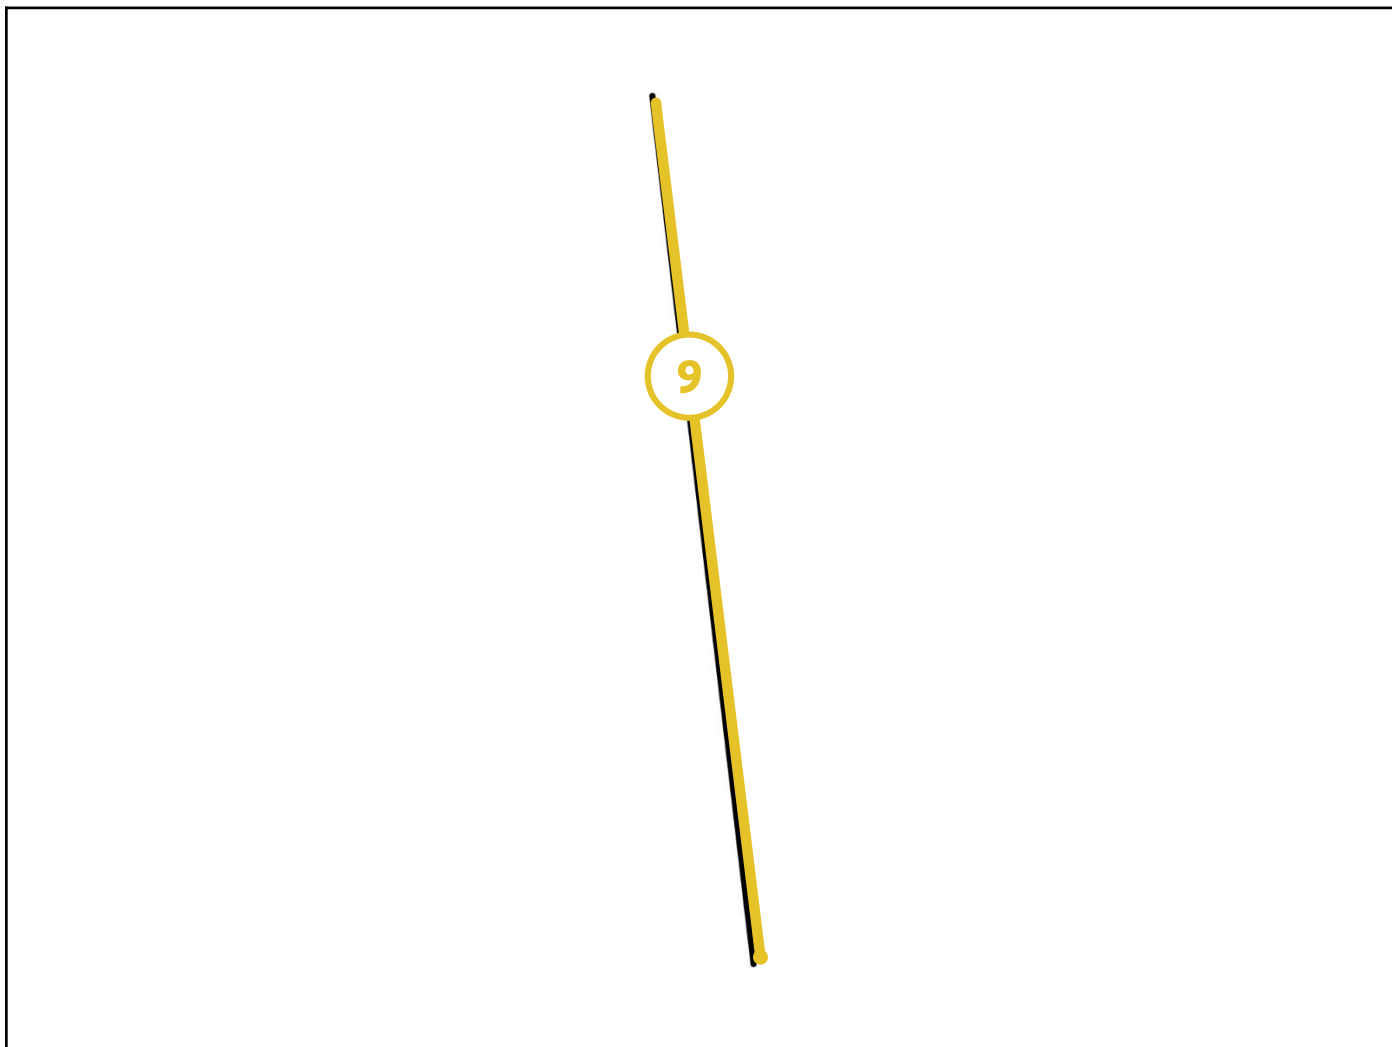
Plan 2.1: Tuinafboording plan

Beschrijving	Type	Actie
9. Tuinafboording	Asbestmateriaal	Zorgvuldig beheren

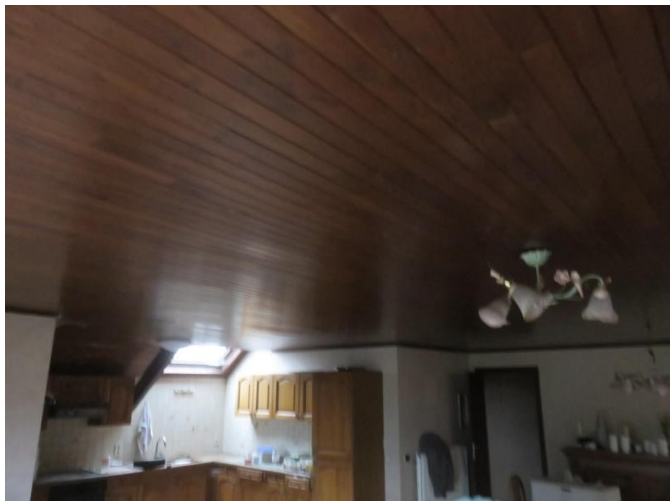
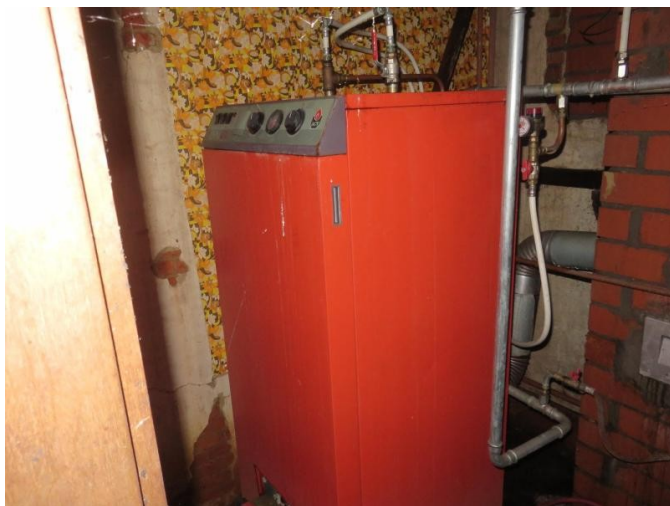
Fiche 11: Plafonds & muren bestaande uit voorzetpanelen

Identificatiemethode	Vaststelling & expertise (niet-asbestverdacht)
Primaire drager	Plafond
