Asbestinventarisatetest

Bredabaan 530/103, 2170 Antwerpen

Attestnummer : 20230216-000525.000

Uitgegeven op : 16.02.2023

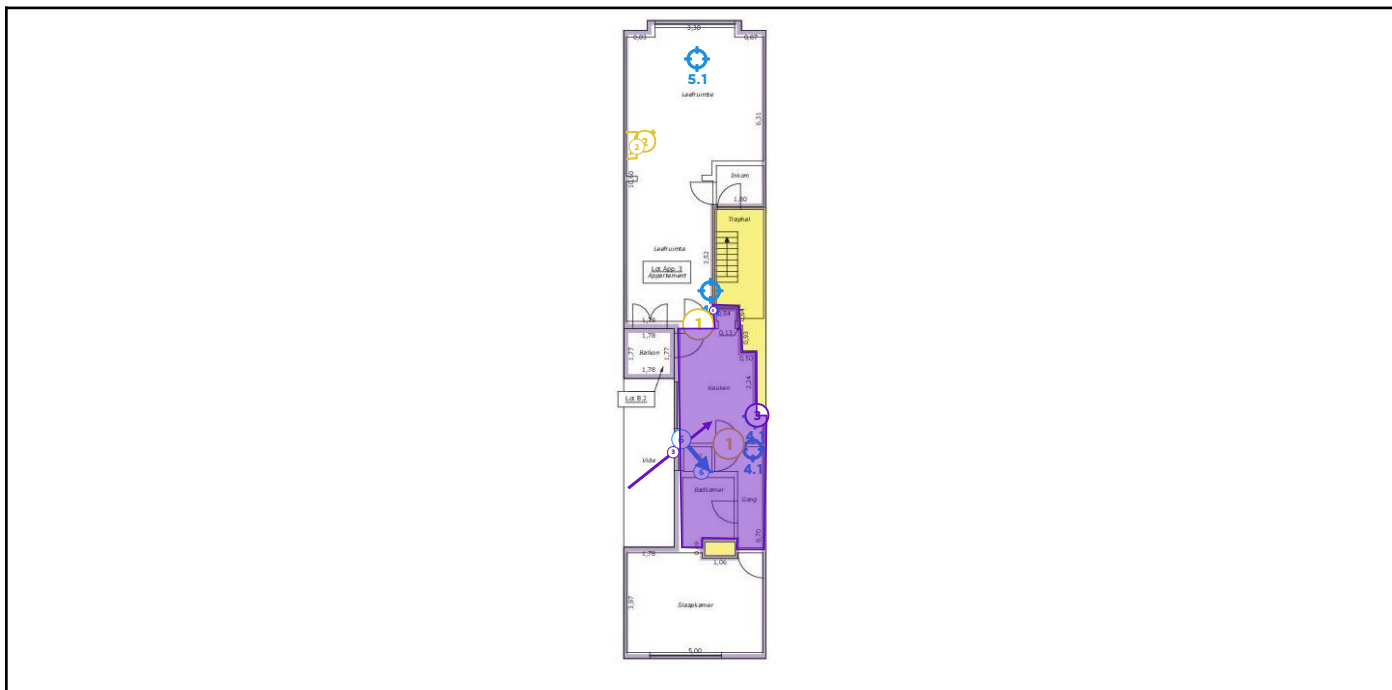
Plan 1.1: APP 3

Beschrijving	Type	Actie
1. deurdorpels	Asbestmateriaal	Zorgvuldig beheren
2. sierhaard	Asbestmateriaal	Zorgvuldig beheren
3. tegels in zone keuken/nachthal/badkamer/toilet	Advies	-
4. pleisterwerk muren	Geen asbest	-
4.1 Code: AP 016c-001 v3	Mengmonster	-
5. verlaagd plafond	Geen asbest	-
5.1 Code: AP 016c-002	Puntmonster	-
6. afkasting schacht in toilet	Geen asbest	-
