Asbestinventarisatetest

Ijzerenweglei 19, 2640 Mortsel

Attestnummer : 20240326-000271.000

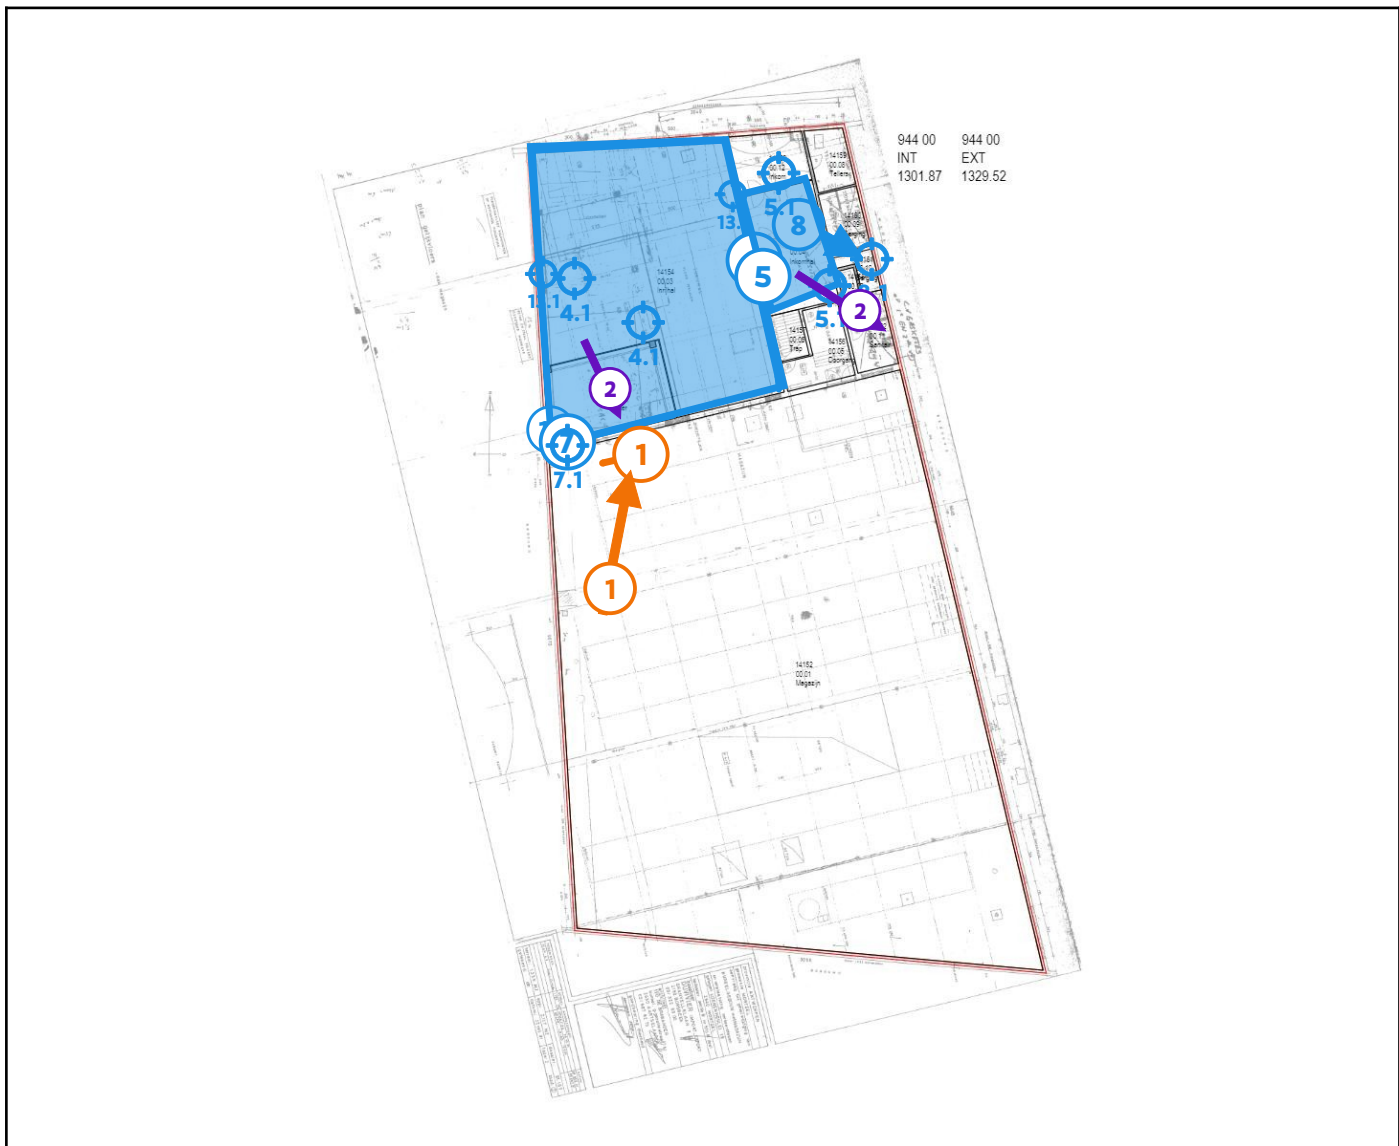
Plan 1.1: gelijkvloerse verdieping

Beschrijving	Type	Actie
1. Magazijn - verwarmingselement	Asbestmateriaal	Verwijderen
2. faillences	Advies	-
4. Magazijn - plafondpleister	Geen asbest	-
4.1 Code: 2	Mengmonster	-
5. trappenhal	Geen asbest	-

5.1 Code: 5	Puntmonster	-
7. mastiek ramen	Geen asbest	-
7.1 Code: 3	Puntmonster	-
8. pleisterwerk muur gelijkvloers kantoor	Geen asbest	-
8.1 Code: 4	Mengmonster	-
13. Magazijn - muurpleister	Geen asbest	-
13.1 Code: 1	Mengmonster	-

De tegelijm van de failances van sanitair op de gelijkvloerse verdieping en in het rustlokaal aan het magazijn kan best vooraf het verwijderen gecontroleerd worden via staalname

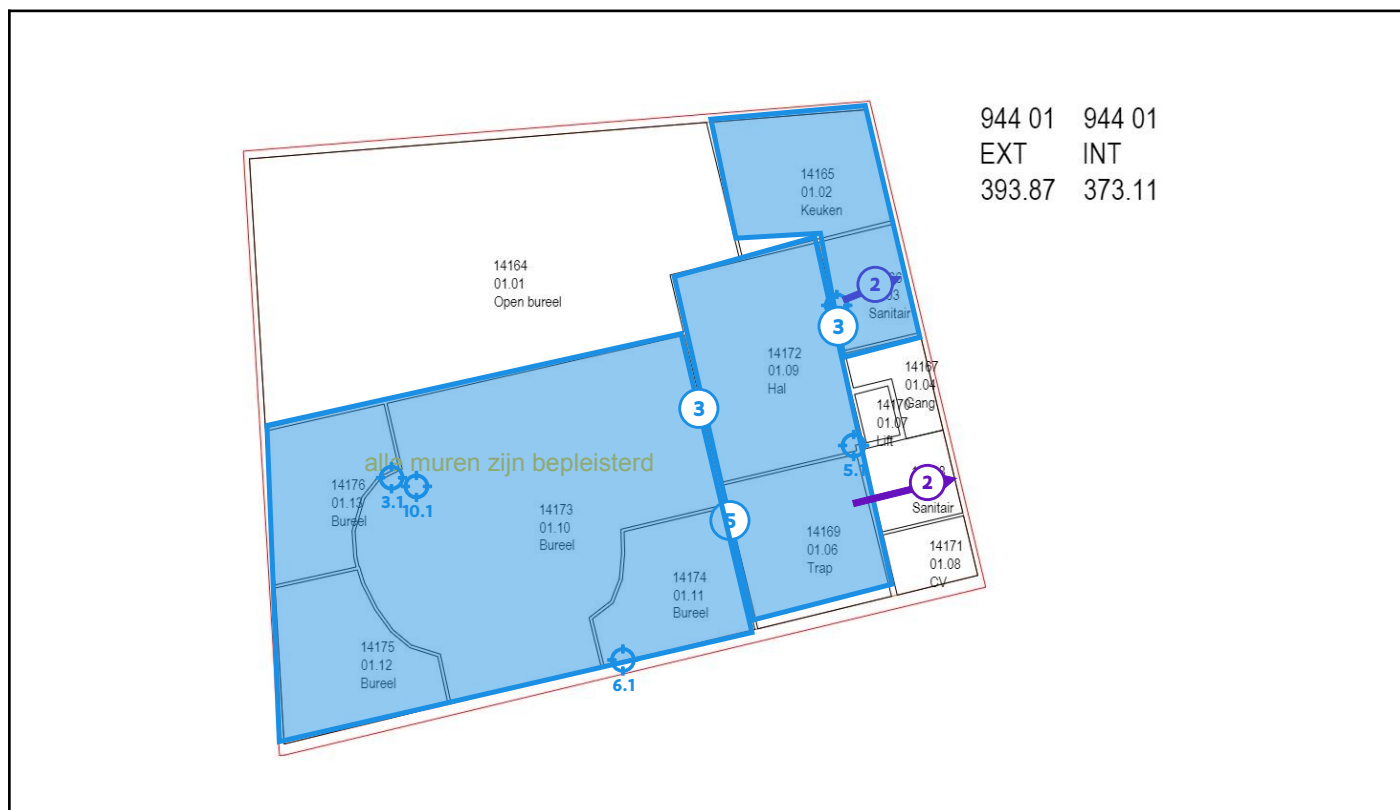
Plan 1.2: eerste verdieping

Beschrijving	Type	Actie
2. faillences	Advies	-
3. plafondtegels	Geen asbest	-
3.1 Code: 7	Puntmonster	-
5. trappenhal	Geen asbest	-
5.1 Code: 5	Puntmonster	-
6. pleisterwerk muur +1	Geen asbest	-
6.1 Code: 6	Mengmonster	-
10. pleisterwerk plafond eerste verdieping	Geen asbest	-
10.1 Code: 9	Mengmonster	-

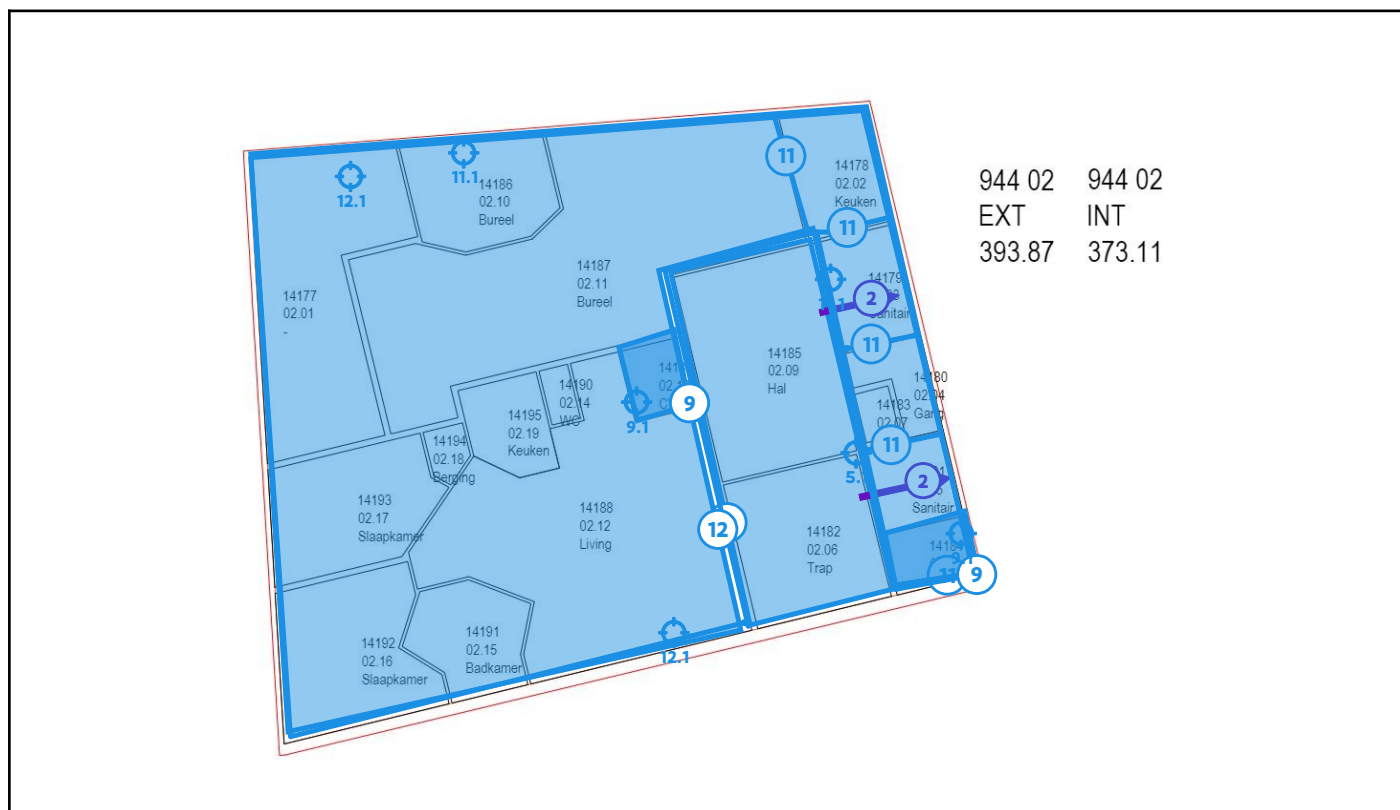
Plan 1.3: tweede verdieping

Beschrijving	Type	Actie
2. faillences	Advies	-
5. trappenhal	Geen asbest	-
5.1 Code: 5	Puntmonster	-
9. pleisterwerk stookplaats	Geen asbest	-
9.1 Code: 11	Mengmonster	-
11. pleisterwerk muur tweede verdieping	Geen asbest	-
11.1 Code: 8	Mengmonster	-
12. pleisterwerk plafond tweede verdieping	Geen asbest	-
12.1 Code: 10	Mengmonster	-
