Asbestinventarisatetest

Edegemsestraat 49, 2640 Mortsel

Attestnummer : 20240219-000153.000

Niet-asbestveilig

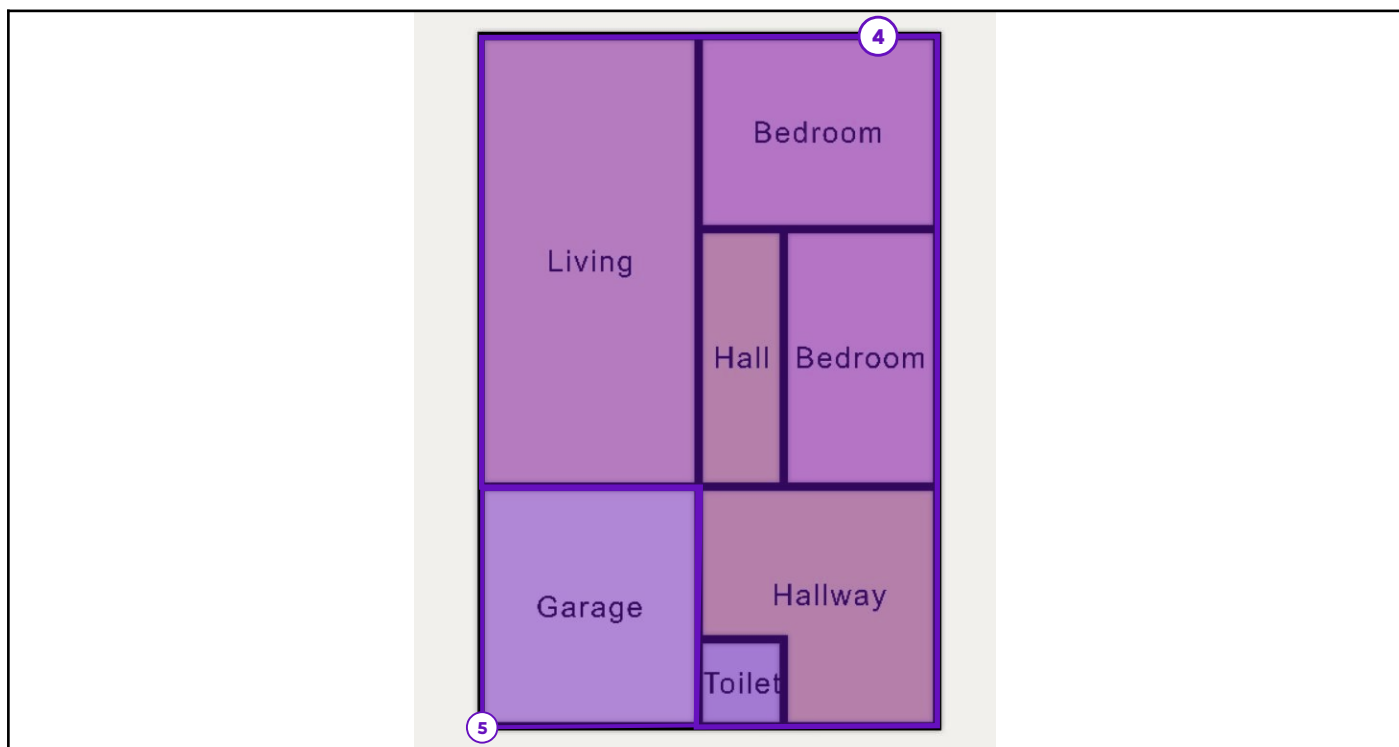
Plan 1.1: Gelijkvloers vloerzeil

Beschrijving	Type	Actie
4. Vloerzeil gehele woning	Advies	-
5. Garage	Advies	-

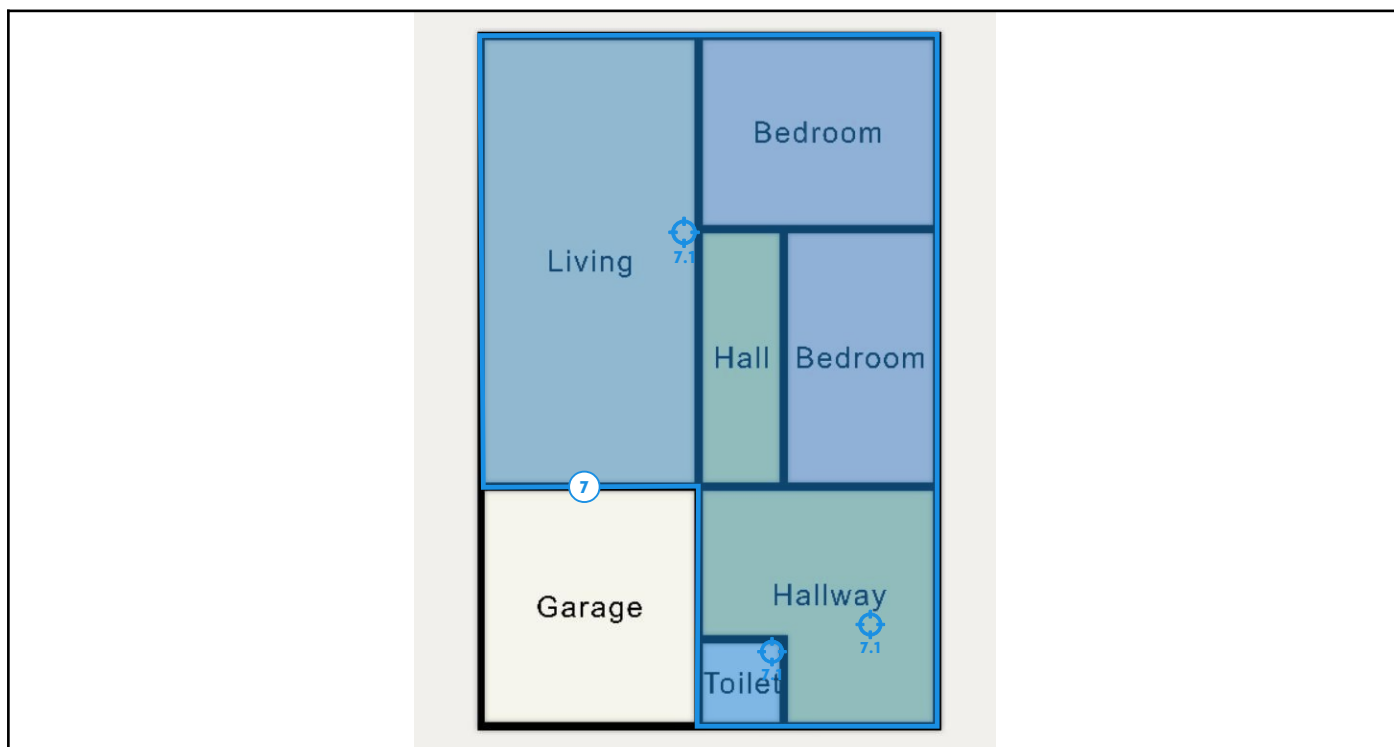
Plan 1.3: Gelijkvloers pleisterwerk plafond

Beschrijving	Type	Actie
7. Pleisterwerk plafond	Geen asbest	-
7.1 Code: MM02	Mengmonster	-

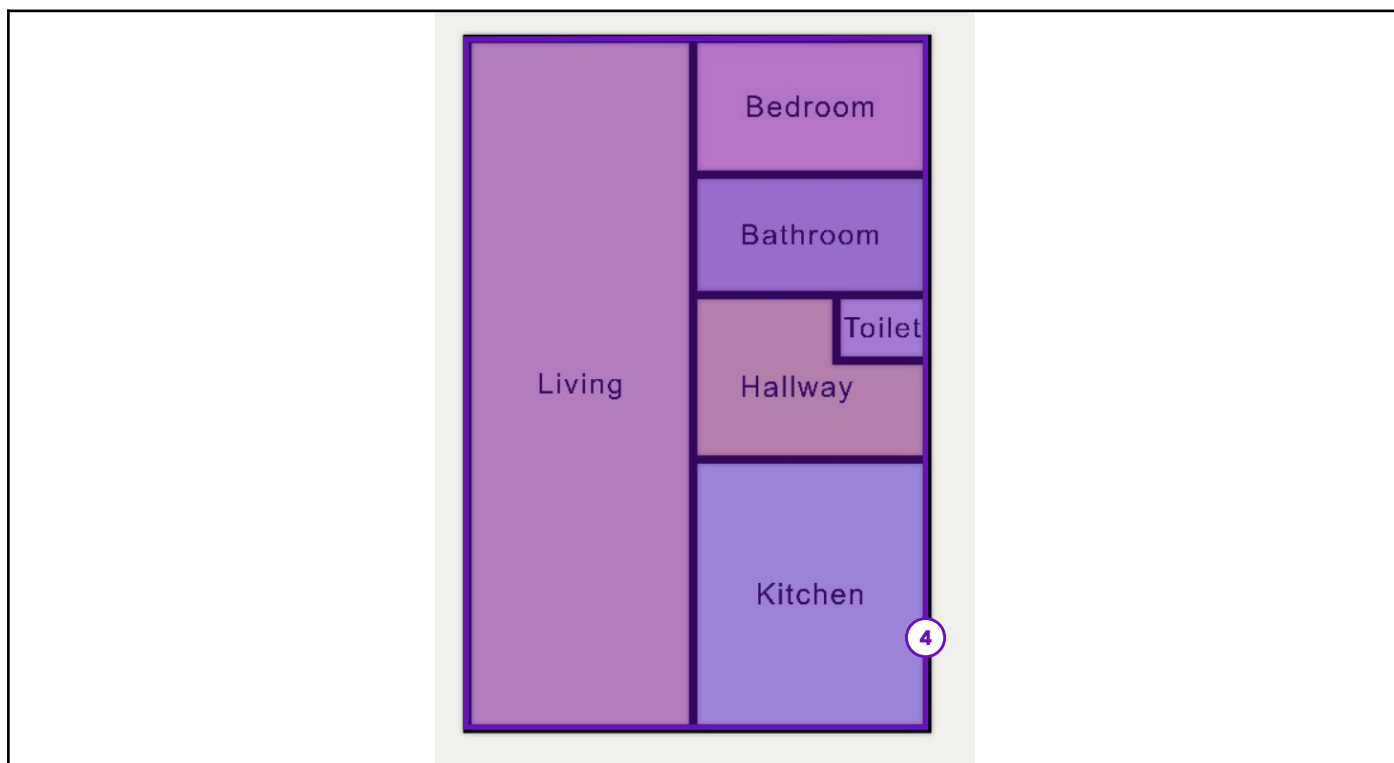
Plan 1.4: Eerste verdieping vloerzeil

Beschrijving	Type	Actie
4. Vloerzeil gehele woning	Advies	-

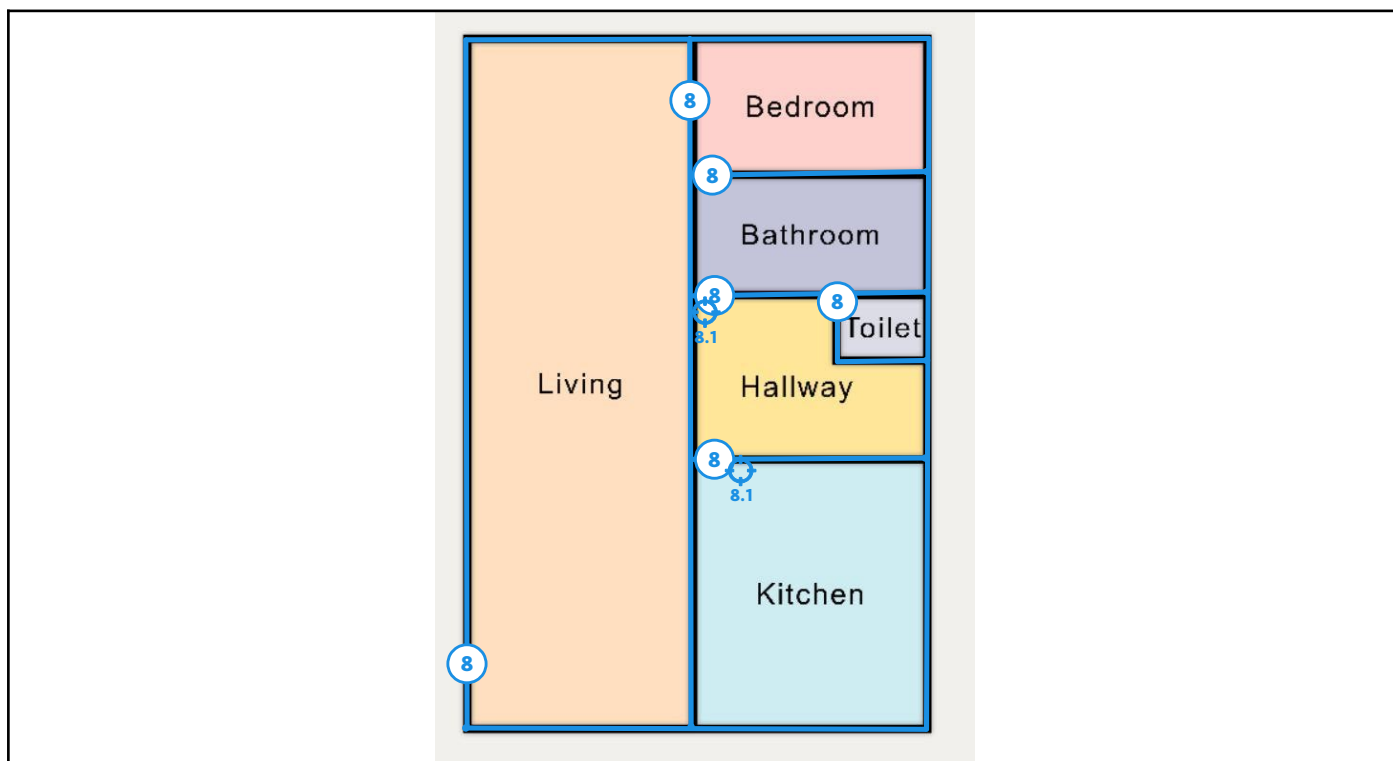
Plan 1.5: Eerste verdieping pleisterwerk wanden

Beschrijving	Type	Actie
8. Pleisterwerk wanden	Geen asbest	-
8.1 Code: MM01	Mengmonster	-

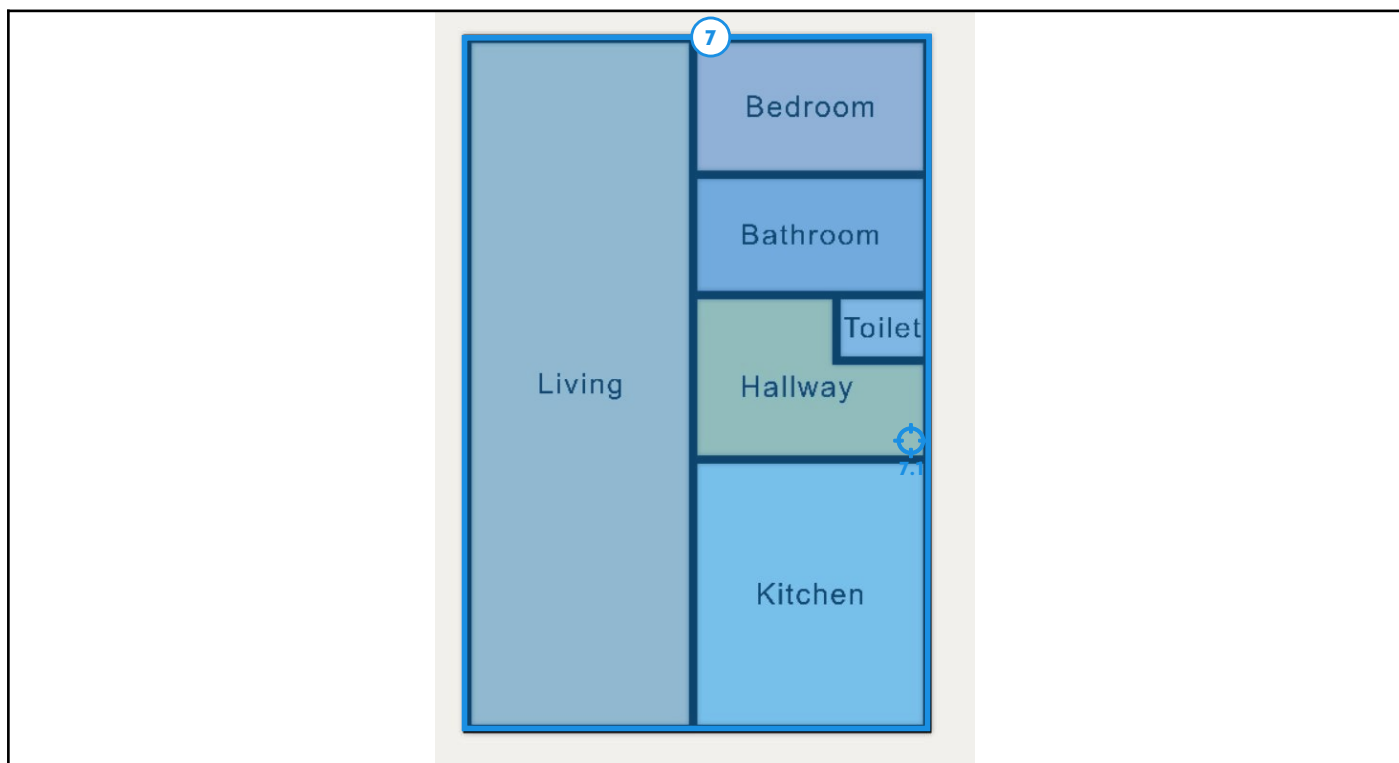
Plan 1.6: Eerste verdieping pleisterwerk plafond

Beschrijving	Type	Actie
7. Pleisterwerk plafond	Geen asbest	-
7.1 Code: MM02	Mengmonster	-

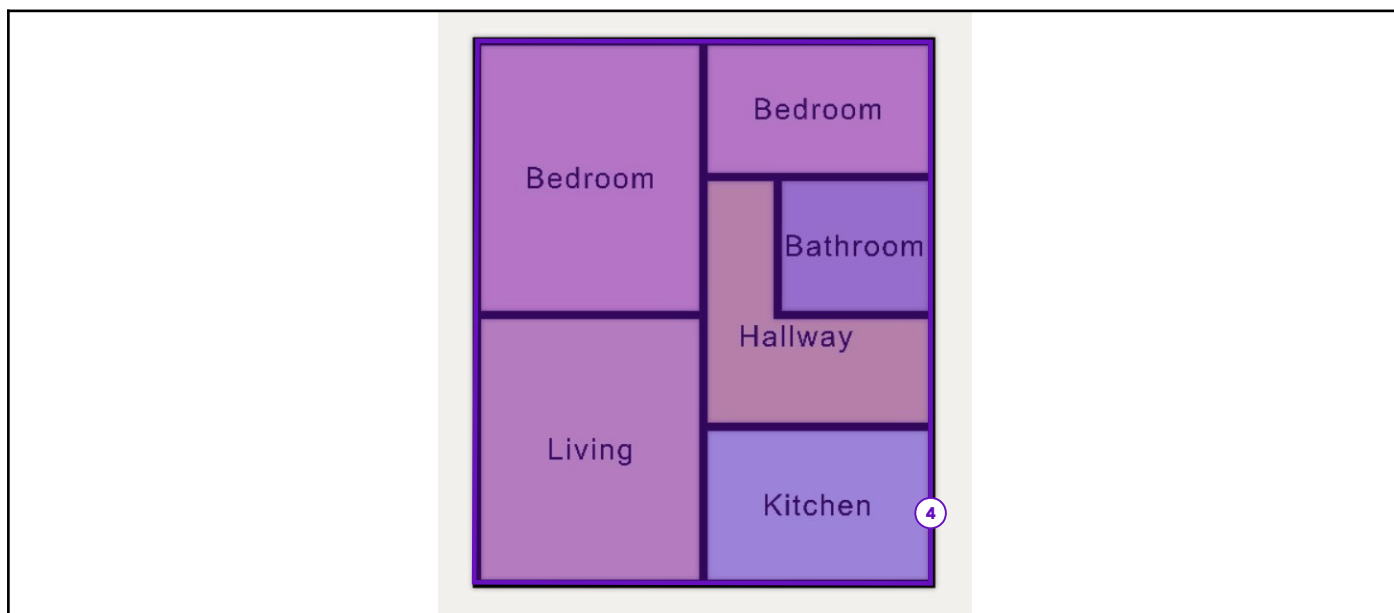
Plan 1.7: Tweede verdieping vloerzeil

Beschrijving	Type	Actie
4. Vloerzeil gehele woning	Advies	-

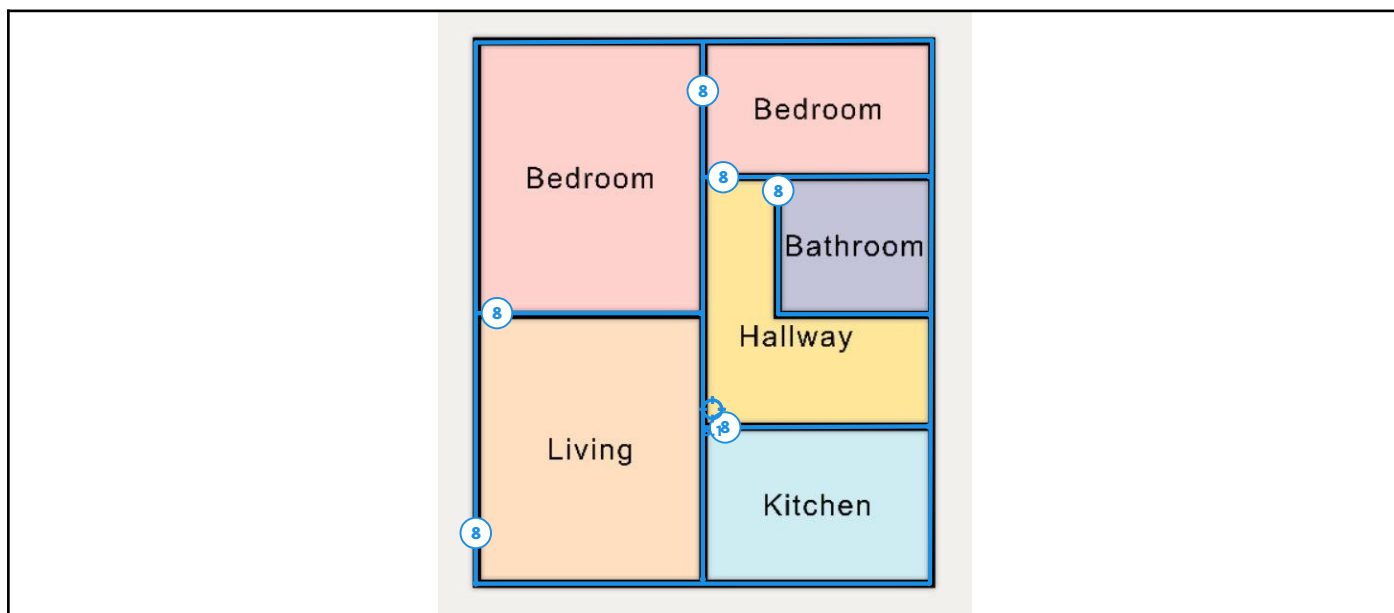
Plan 1.8: Tweede verdieping pleisterwerk wanden

Beschrijving	Type	Actie
8. Pleisterwerk wanden	Geen asbest	-
8.1 Code: MM01	Mengmonster	-

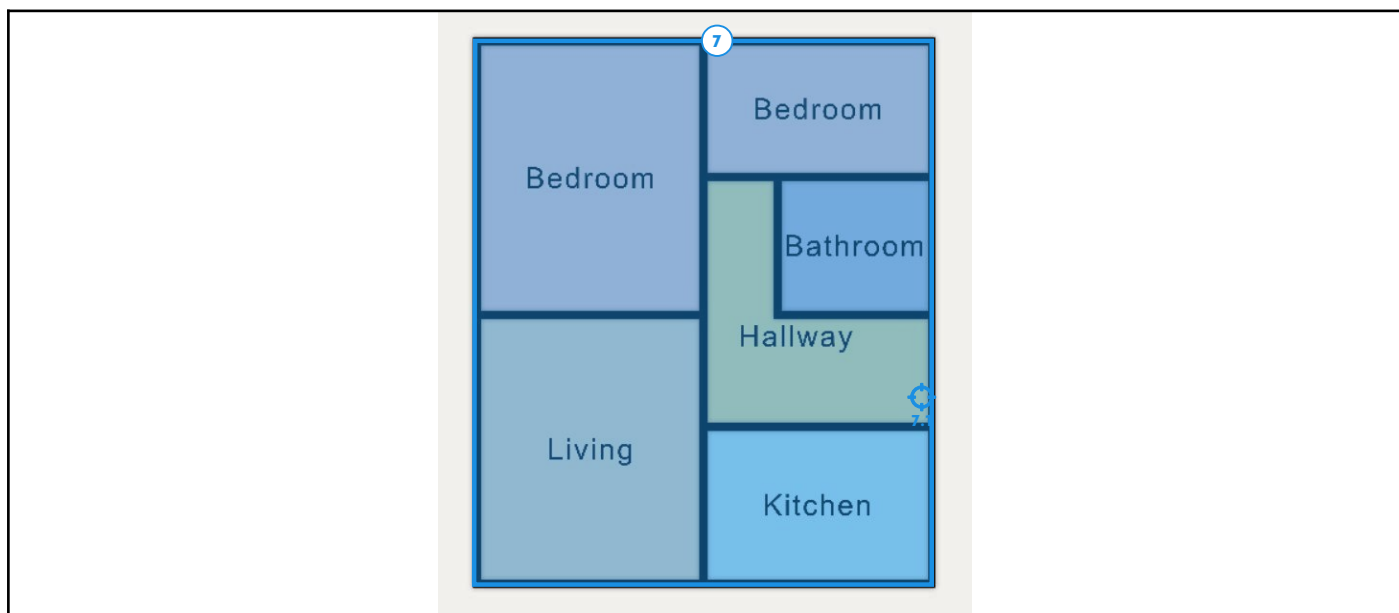
Plan 1.9: Tweede verdieping pleisterwerk plafond

Beschrijving	Type	Actie
7. Pleisterwerk plafond	Geen asbest	-
7.1 Code: MM02	Mengmonster	-
