# Asbestinventarisatetest

Broechemsesteenweg 70, 2560 Nijlen

Attestnummer : 20240610-000485.000

Uitgegeven op : 10.06.2024

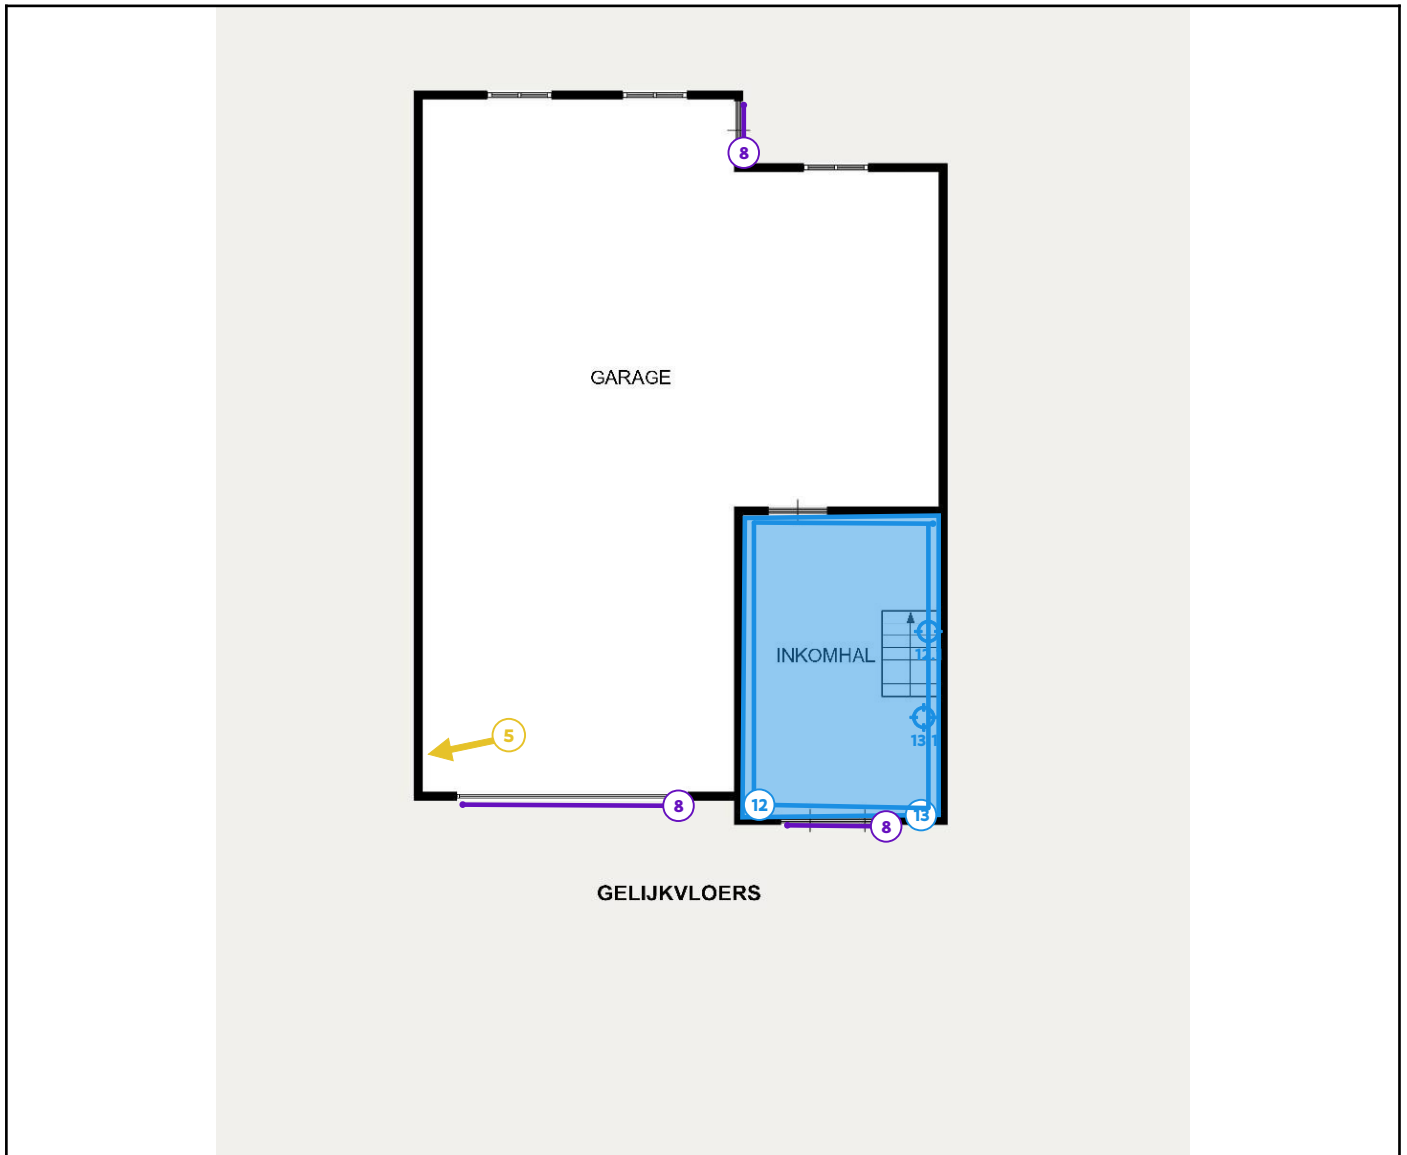
# Plan 1.1: Plan GELIJKVLOERS

Beschrijving	Type	Actie
5. Bakelieten zekeringskast	Asbestmateriaal	Zorgvuldig beheren
8. Ramen met soepele kit	Advies	-
12. Bepleistering wand	Geen asbest	-
12.1 Code: M01	Mengmonster	-
13. Bepleistering Plafonds	Geen asbest	-

13.1 Code: M02	Mengmonster	-
----------------	-------------	---

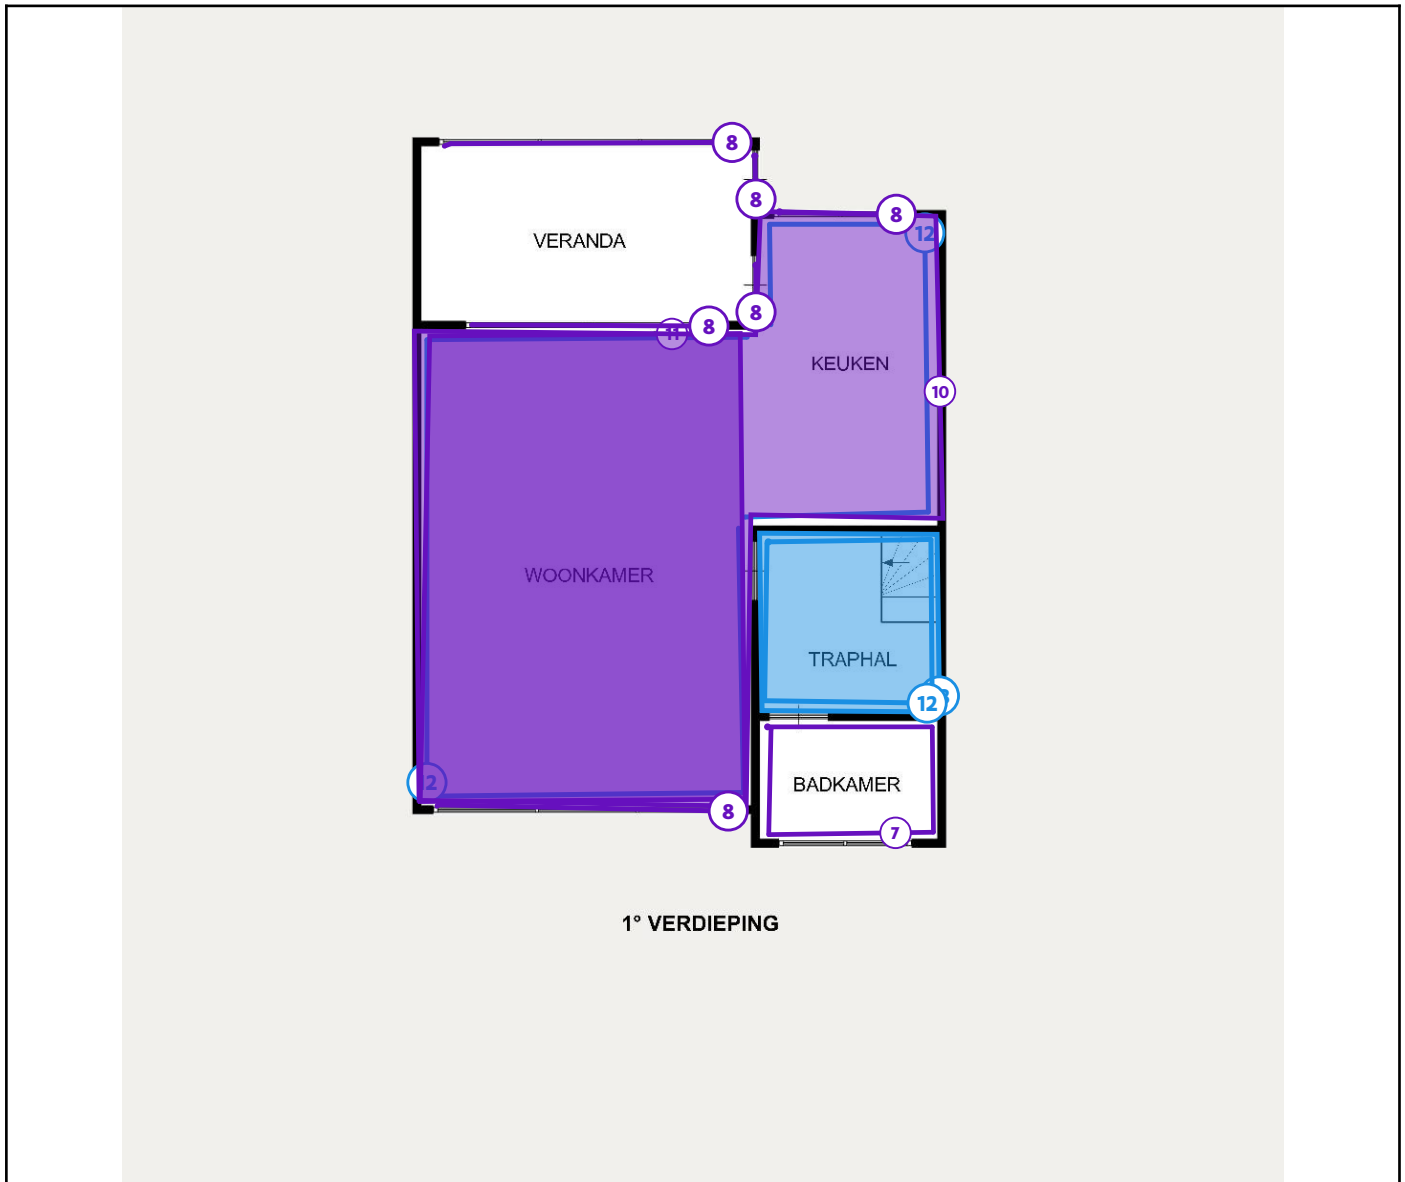
## Plan 1.2: Plan 1° VERDIEPING

Beschrijving	Type	Actie
7. Faience tegels badkamer	Advies	-
8. Ramen met soepele kit	Advies	-
10. Valse plafonds in hout/pvc	Advies	-
11. Laminaat vloer	Advies	-
12. Bepleistering wand	Geen asbest	-

13. Beploistering Plafonds	Geen asbest	-
----------------------------	-------------	---

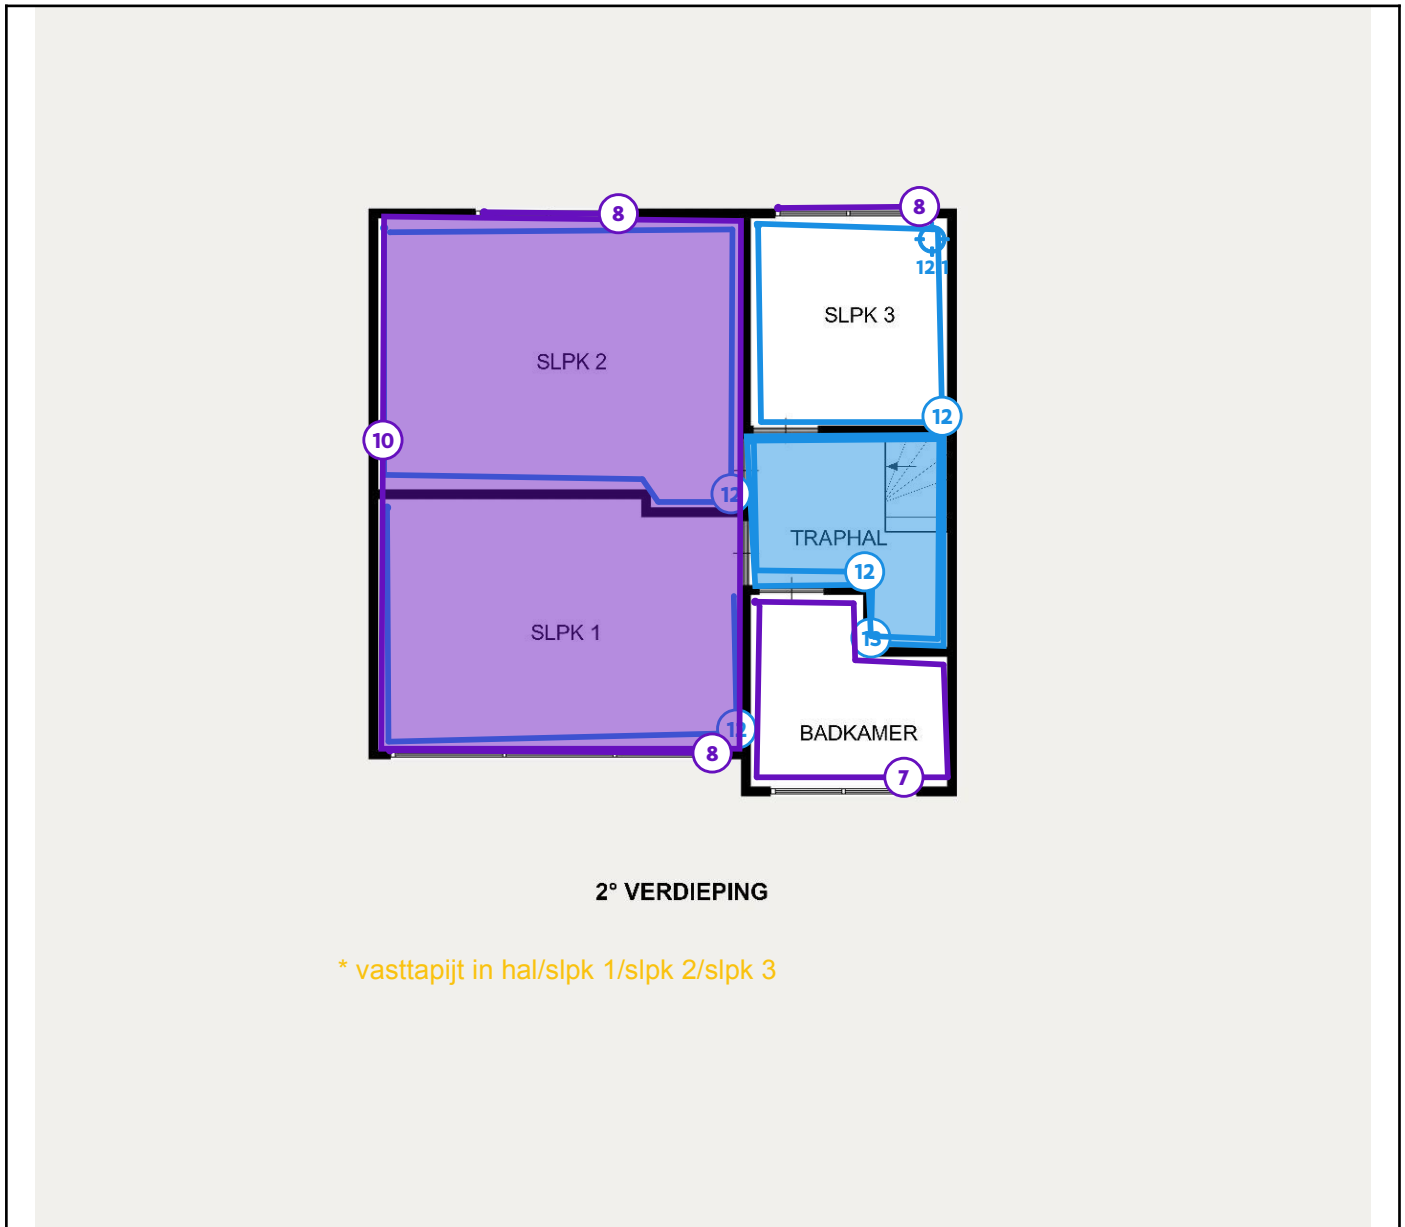
## Plan 1.3: Plan 2° VERDIEPING

Beschrijving	Type	Actie
7. Faience tegels badkamer	Advies	-
8. Ramen met soepele kit	Advies	-
9. Vasttapijt vloerbekleding	Advies	-
10. Valse plafonds in hout/pvc	Advies	-
12. Bepleistering wand	Geen asbest	-

12.1 Code: M01	Mengmonster	-
13. Bepleistering Plafonds	Geen asbest	-

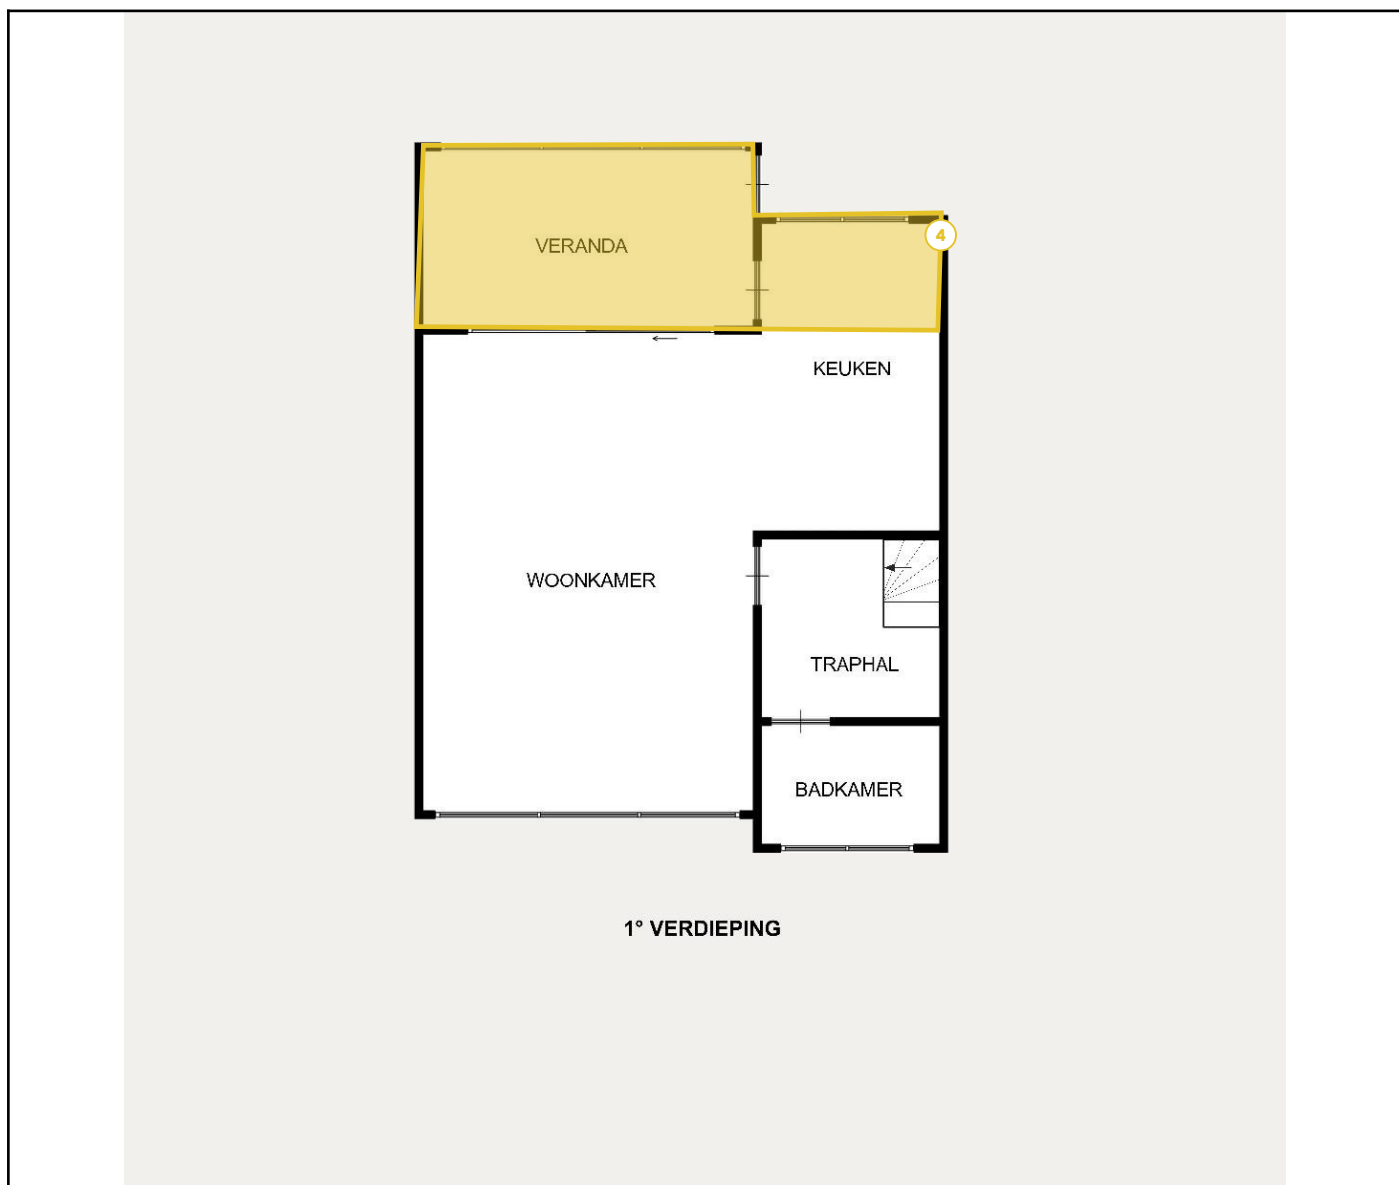
## Plan 1.4: 24137 Plan 1° VERDIEPING

Beschrijving	Type	Actie
4. Roofing plat dak 1°	Asbestmateriaal	Zorgvuldig beheren

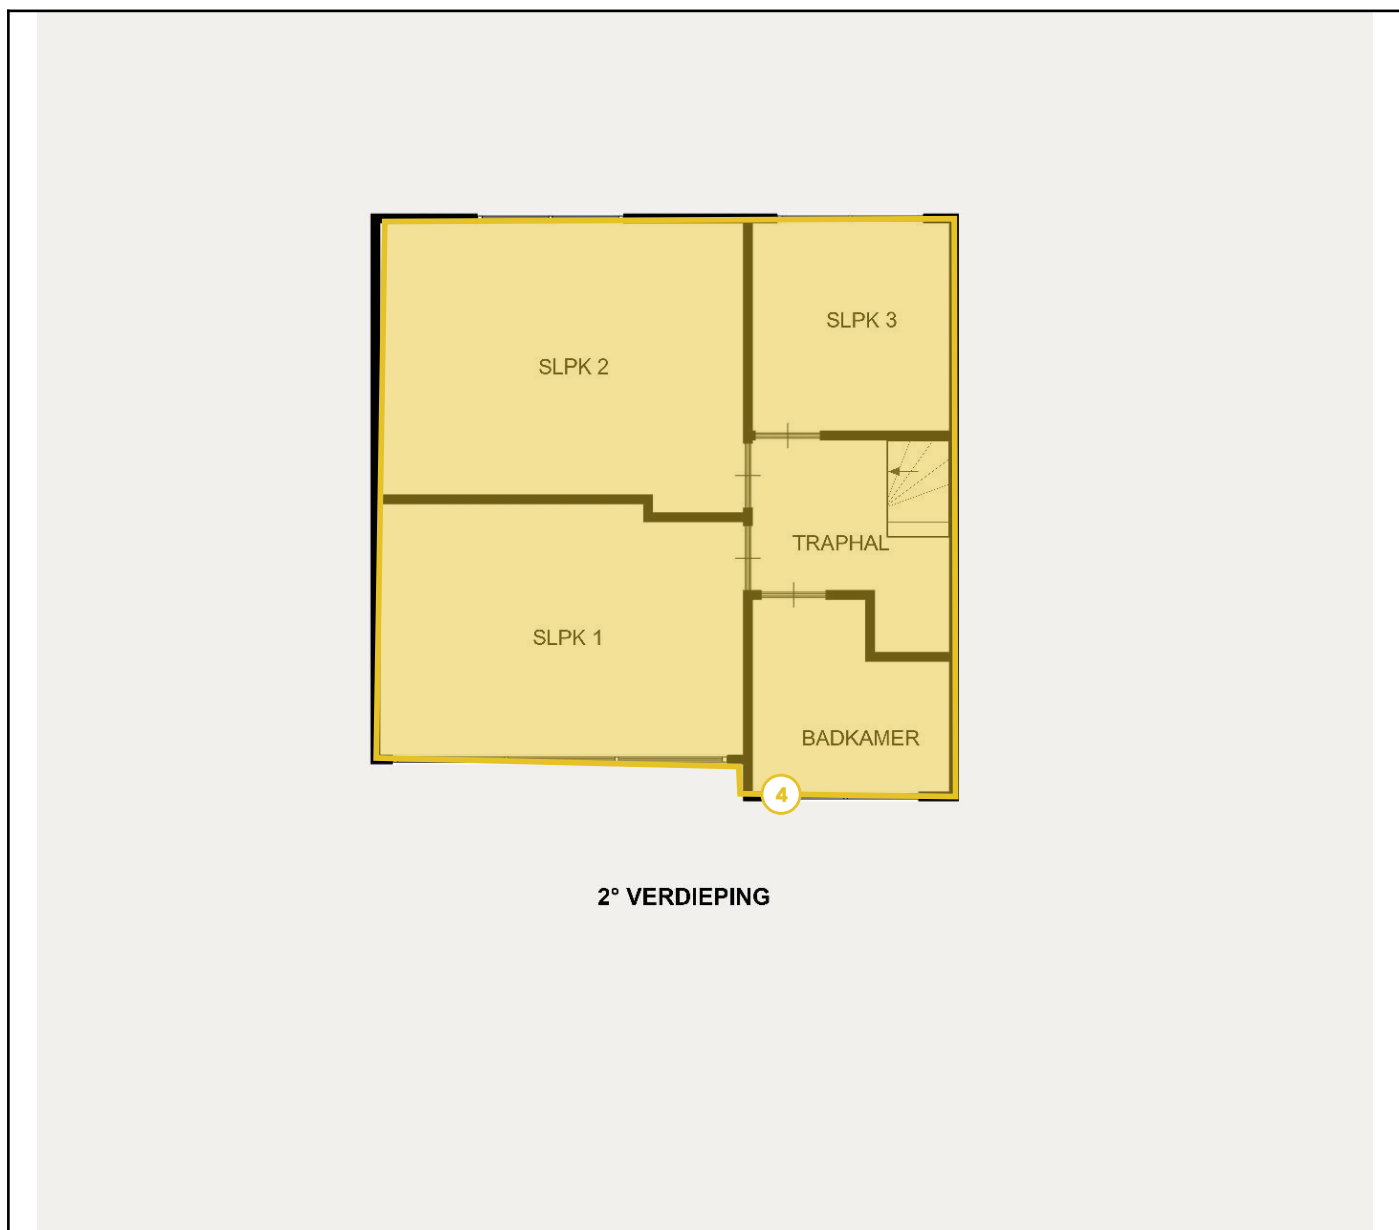
## Plan 1.5: 24137 Plan 2° VERDIEPING

Beschrijving	Type	Actie
4. Roofing plat dak 1°	Asbestmateriaal	Zorgvuldig beheren

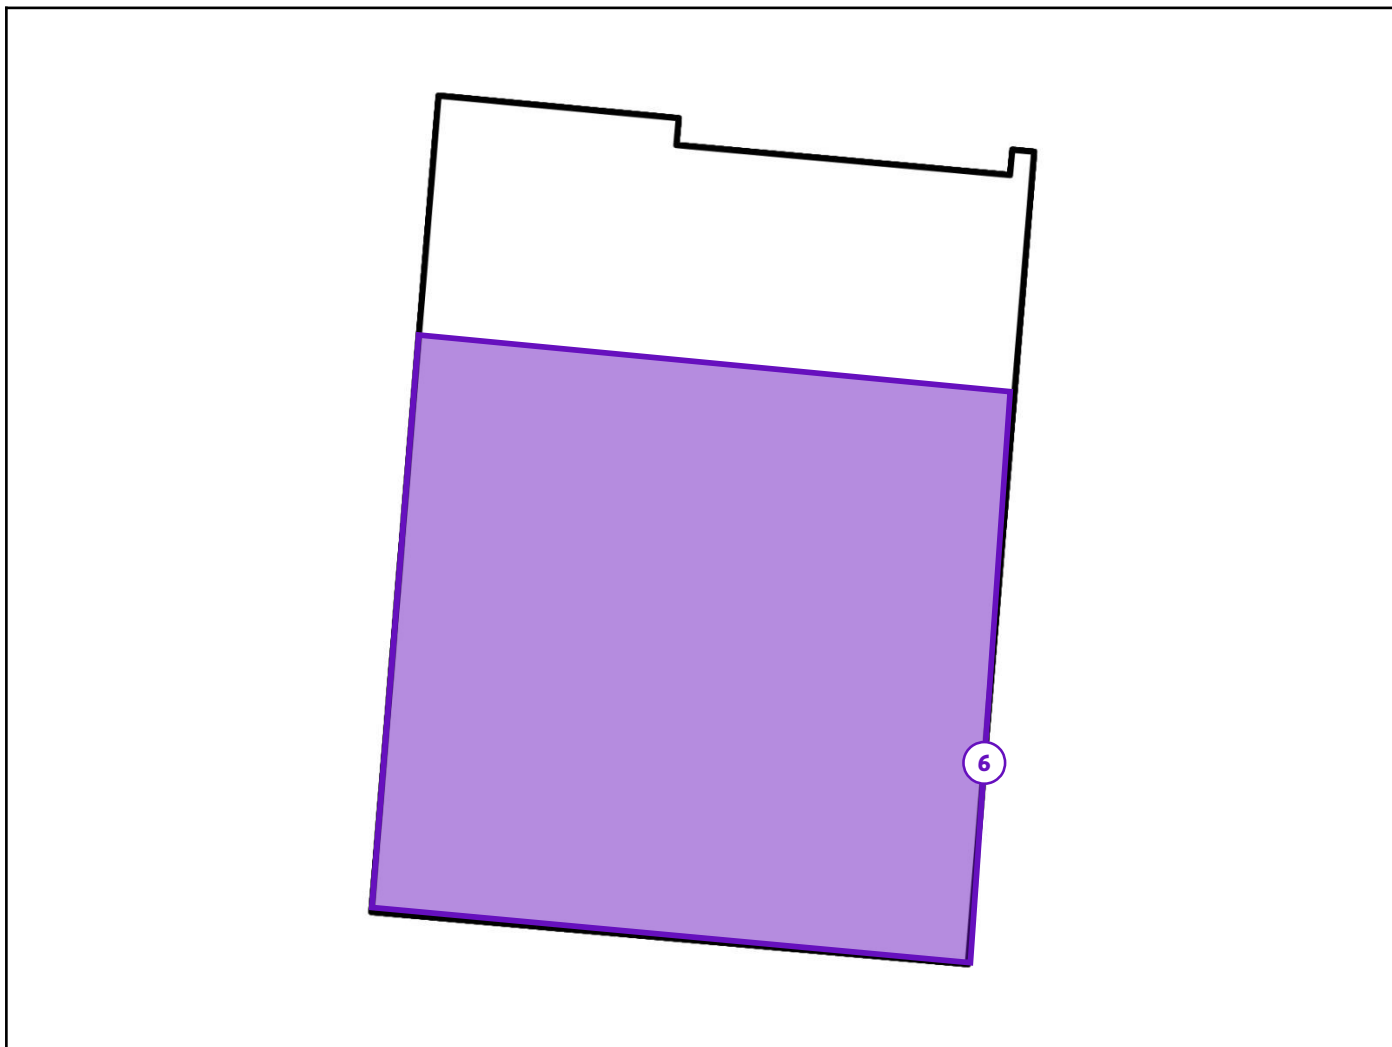
## Plan 1.6: Woning plan

Beschrijving	Type	Actie
6. Roofing hoofddak	Beperking	-

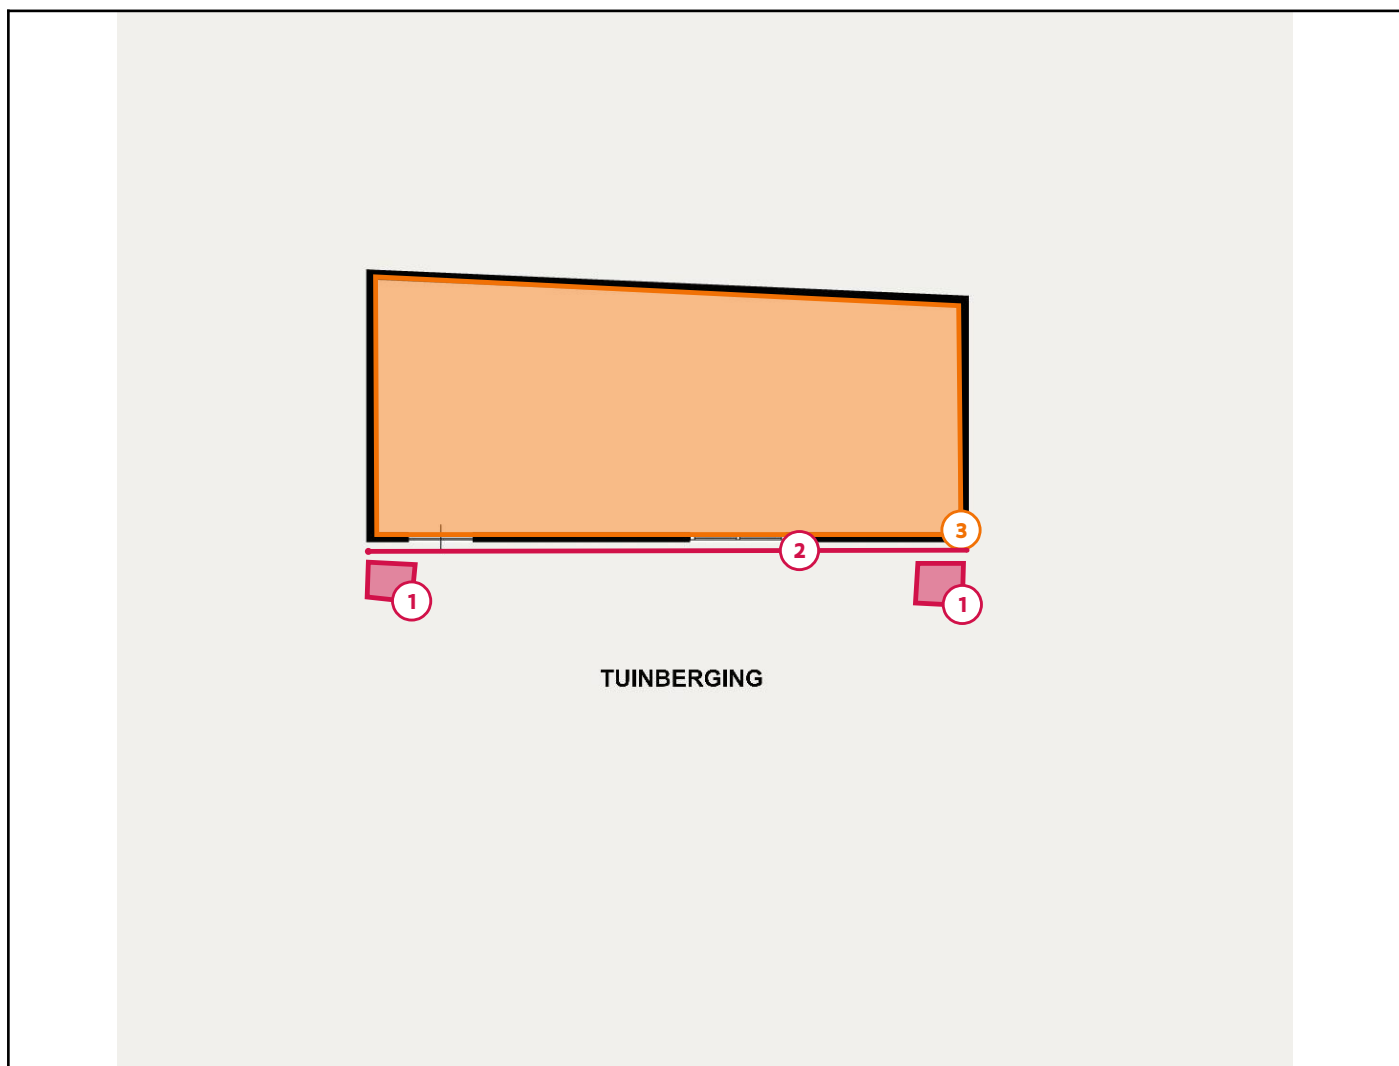
## Plan 2.1: Plan TUINBERGING

Beschrijving	Type	Actie
1. Sediment van golfplaten in regentonnen	Asbestmateriaal	Dringend verwijderen
2. Silb/sediment in dakgoot	Asbestmateriaal	Dringend verwijderen
3. Asbestcement golfplaten tuinberging	Asbestmateriaal	Verwijderen
