Asbestinventarisatetest

Guido Gezellelaan 146/1, 2640 Mortsel

Attestnummer : 20241129-000444.000

Uitgegeven op : 29.11.2024

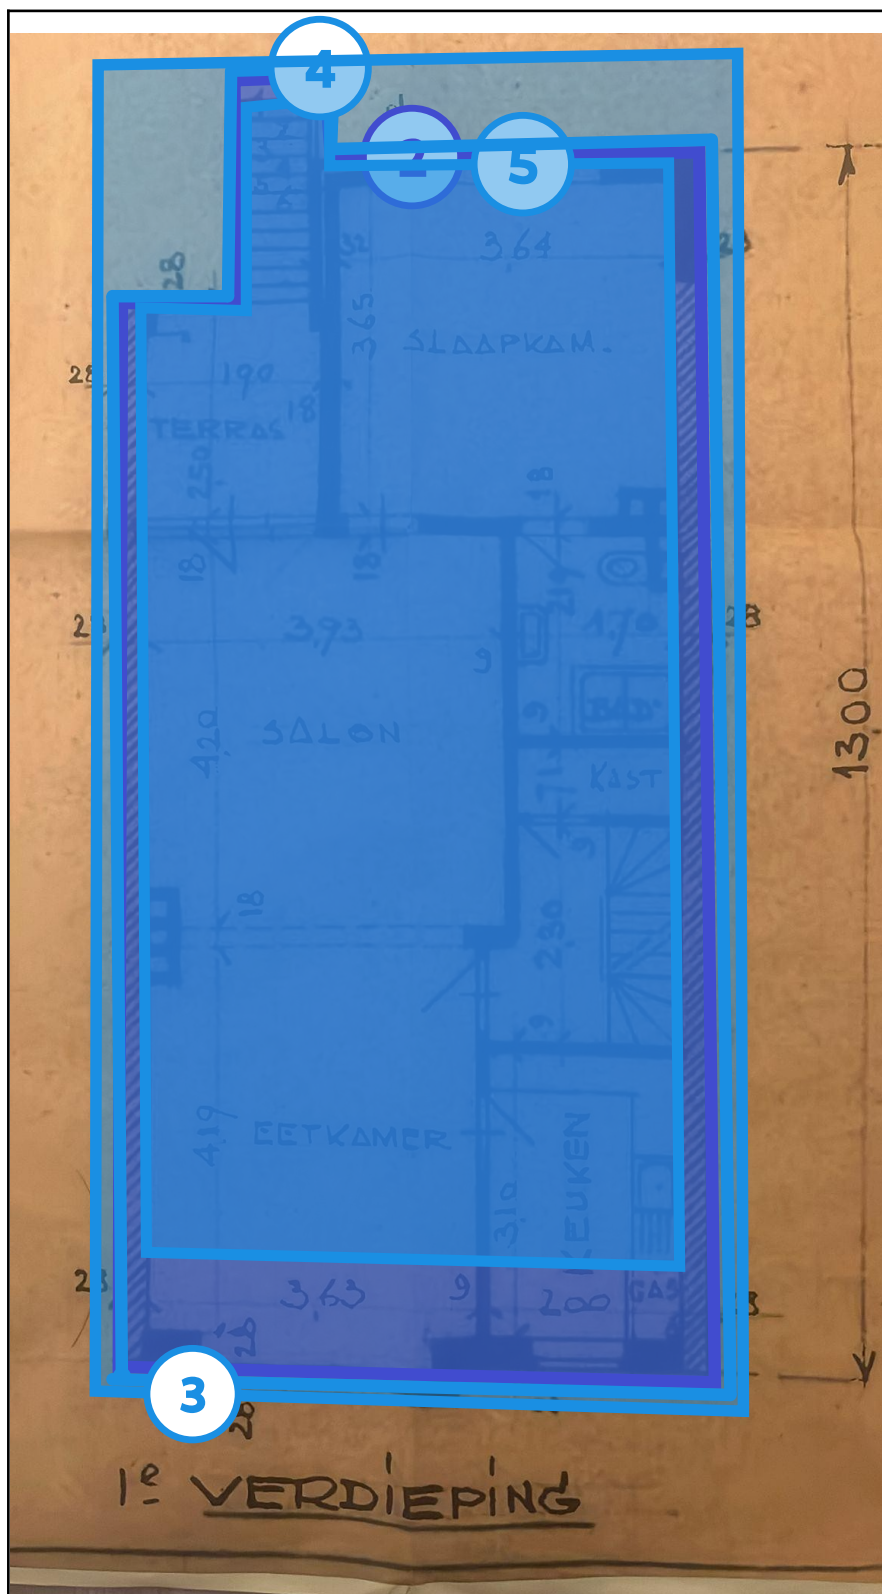
Plan 1.1: PLAN APP

2. Onderliggende lagen - vloeren - plafonden - tegels	Advies	-
3. Vloerzeil	Geen asbest	-
4. Pleisterwerk muur	Geen asbest	-
5. Pleisterwerk plafond	Geen asbest	-

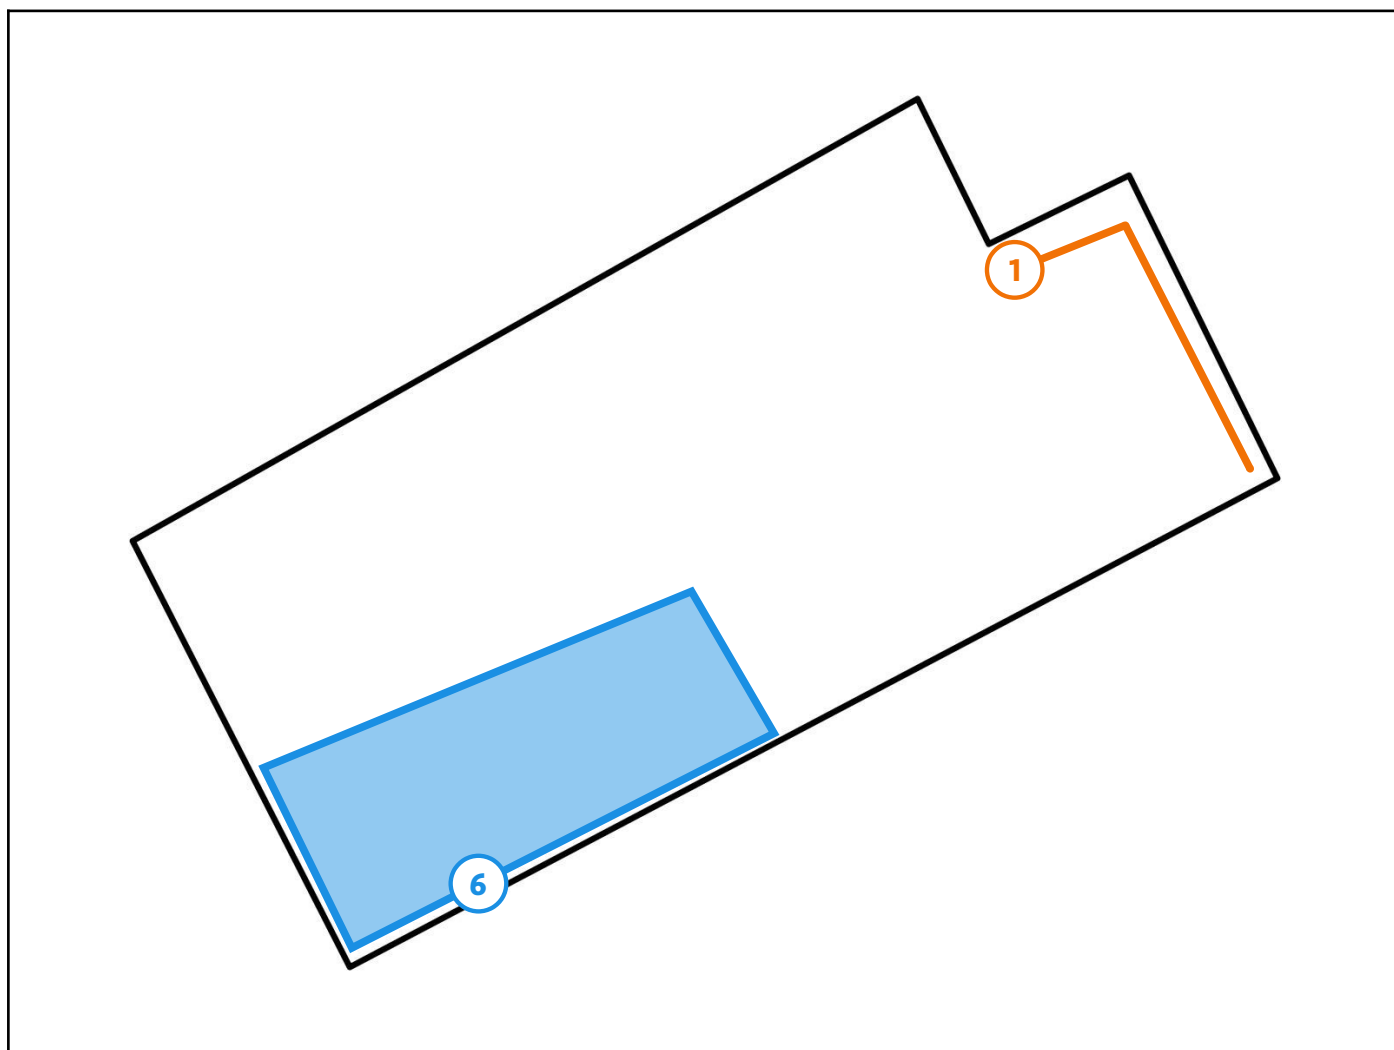
Plan 1.2: GELIJKVLOERS

Beschrijving	Type	Actie
1. Asbestcement buis	Asbestmateriaal	Verwijderen
6. Vinylvloer	Geen asbest	-
