Asbestinventarisatetest

Dorpsstraat 22, 3460 Bekkevoort

Attestnummer : 20240418-000539.000

Uitgegeven op : 18.04.2024

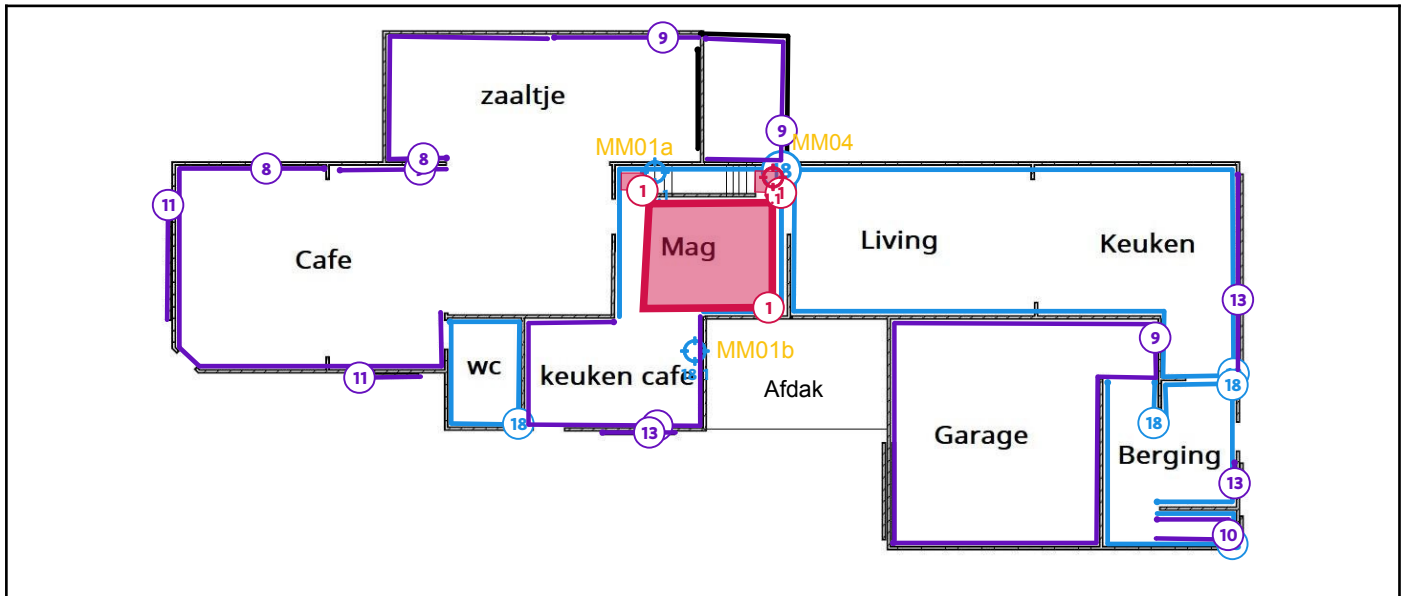
Plan 1.1: gelijkvloers

Beschrijving	Type	Actie
1. Vloerzeil in berging	Asbestmateriaal	Dringend verwijderen
1.1 Code: MM04	Puntmonster	-
8. Gyprocwand cafe en zaal	Advies	-
9. Metselwerkmuur keuken, zaaltje en garage	Advies	-
10. Tegellijm wand douche in berging	Advies	-
11. Venstertablet uit kunststof	Advies	-
13. Venstertablet uit natuursteen	Advies	-
18. Muurpleister	Geen asbest	-
18.1 Code: MM01	Mengmonster	-

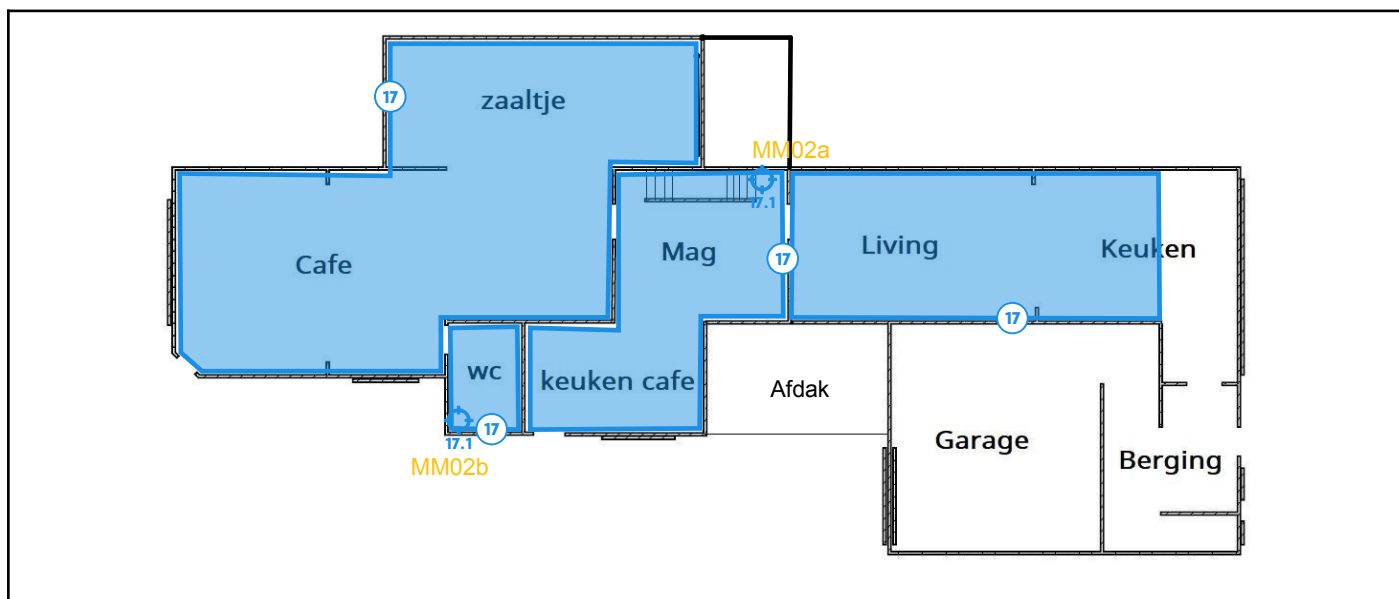
Plan 1.2: gelijkvloers

Beschrijving	Type	Actie
17. Plafondpleister	Geen asbest	-
17.1 Code: MM02	Mengmonster	-

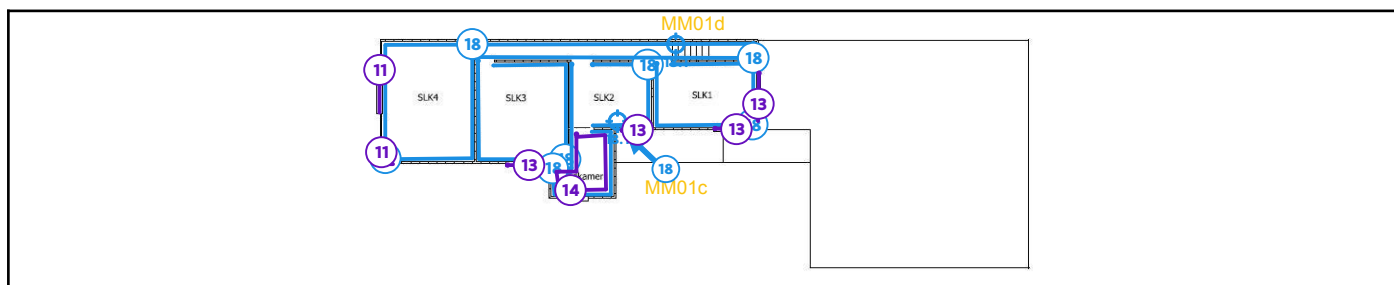
Plan 1.3: Verdieping

Beschrijving	Type	Actie
11. Venstertablet uit kunststof	Advies	-
13. Venstertablet uit natuursteen	Advies	-
14. Tegellijm wand douche boven	Advies	-
18. Muurpleister	Geen asbest	-
18.1 Code: MM01	Mengmonster	-

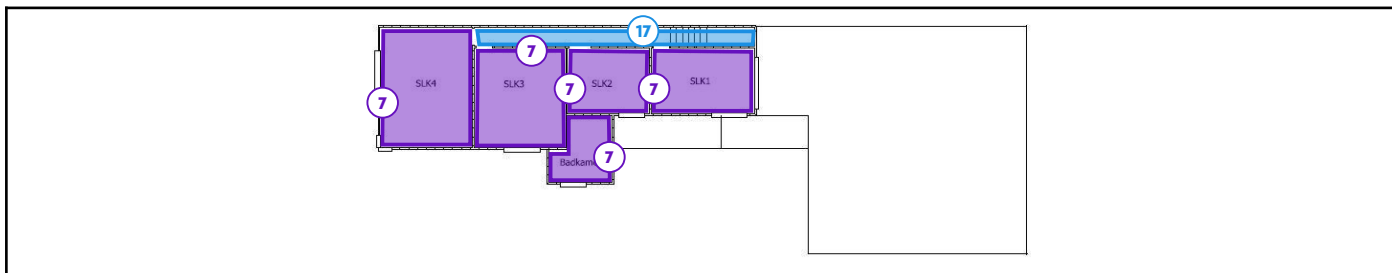
Plan 1.4: Verdieping

Beschrijving	Type	Actie
7. Spandoek plafond in slaapkamers en badkamer	Advies	-
17. Plafondpleister	Geen asbest	-

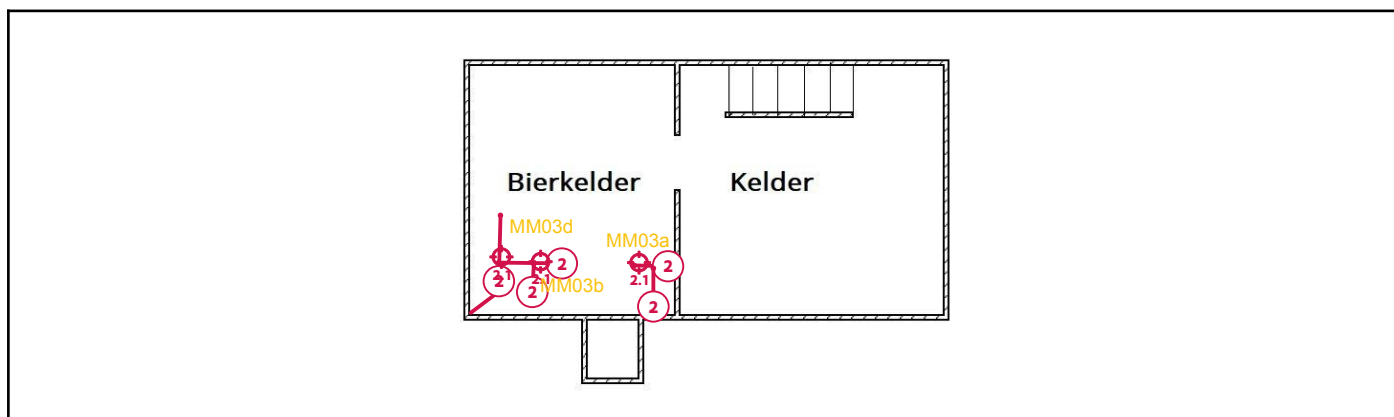
Plan 1.5: Kelder

Beschrijving	Type	Actie
2. Thermische isolatie kelder	Asbestmateriaal	Dringend verwijderen
2.1 Code: MM03	Mengmonster	-

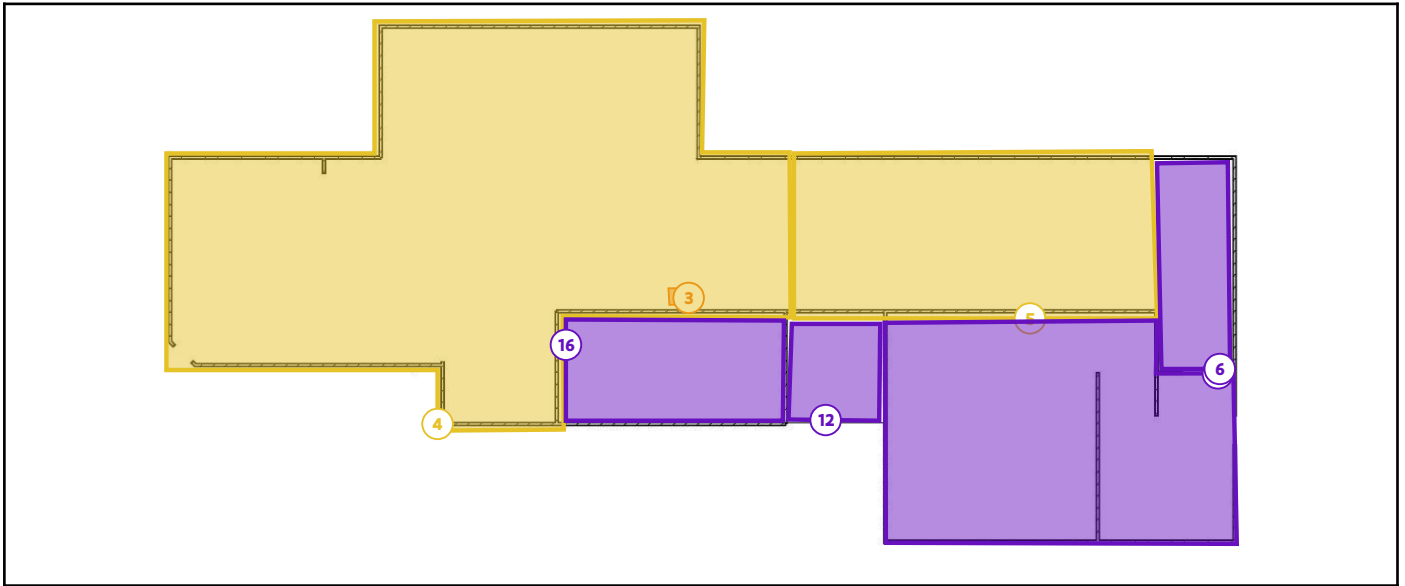
Plan 1.6: dak

Beschrijving	Type	Actie
3. AC schoorsteenbuis op dak	Asbestmateriaal	Verwijderen
4. Roofingdak bovenverdiep	Asbestmateriaal	Zorgvuldig beheren
5. Roofingdak boven living	Asbestmateriaal	Zorgvuldig beheren
6. Kunststofplaat op achterste gedeelte keuken	Advies	-
12. Kunststof dakprofielplaten op afdak	Advies	-
15. EPDM dakbedekking op garage	Advies	-
16. Metalen profielplaten boven keuken cafe	Advies	-
