Asbestinventarisatetest

Dennenbosstraat 12, 3450 Geetbets

Attestnummer : 20240522-000262.000

Niet-asbestveilig

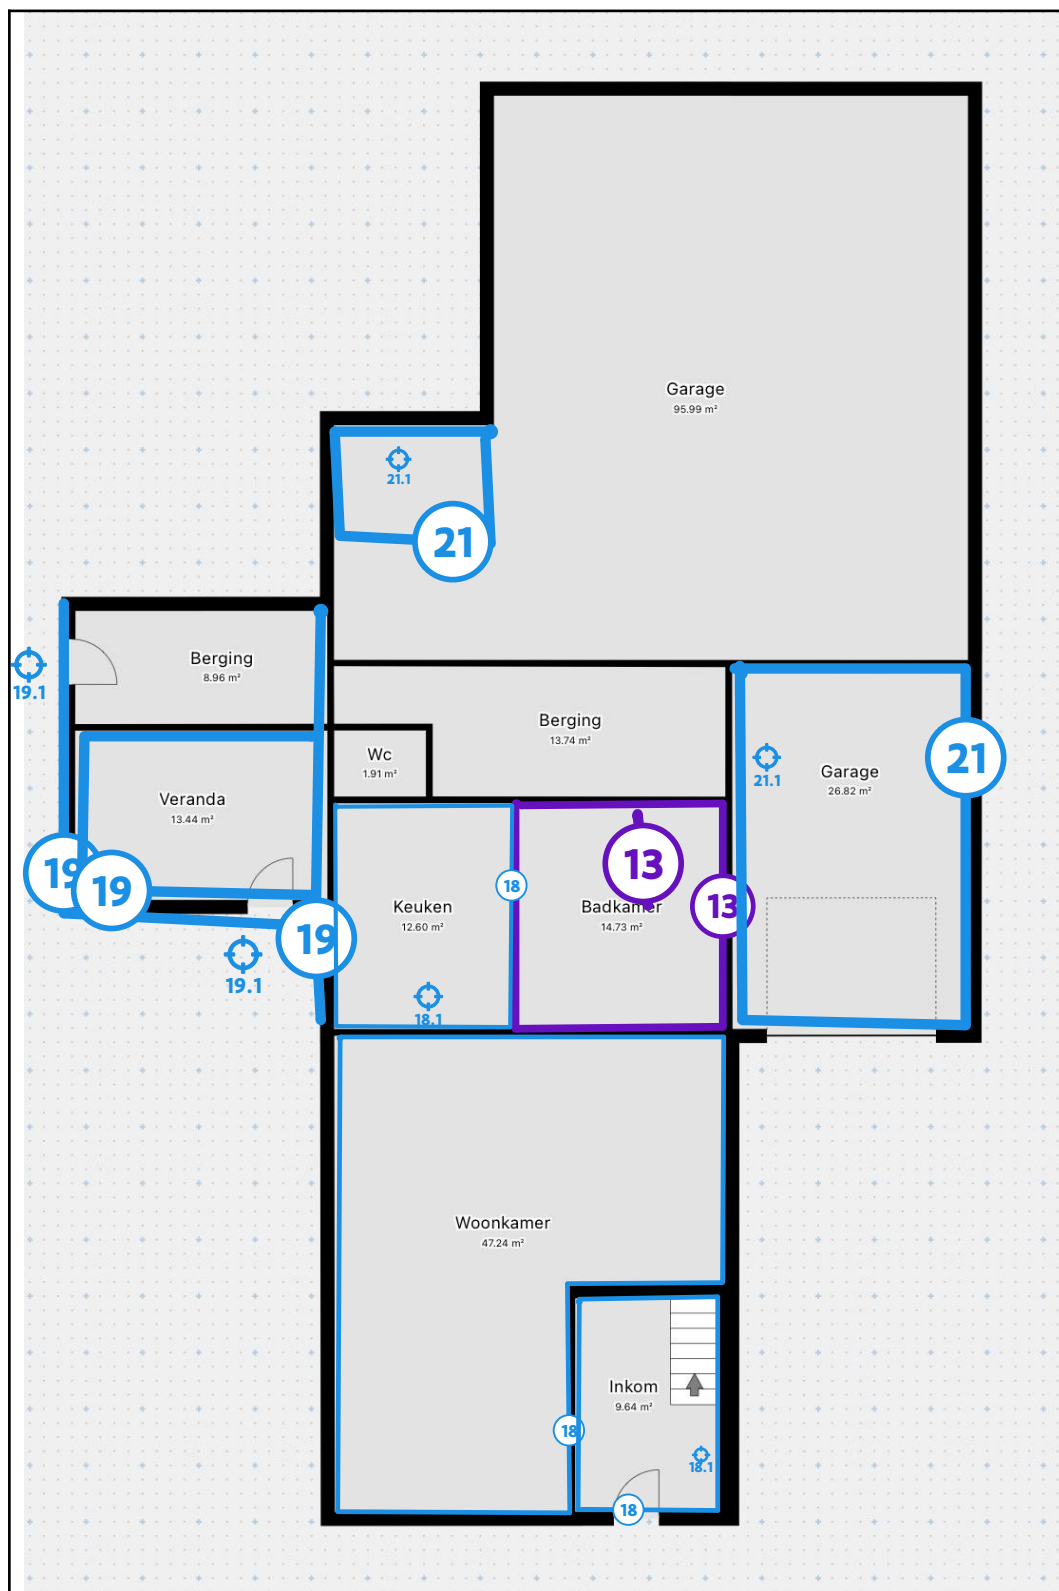
Plan 1.2: Gelijkvloers pleisterwerk muren - crepi - lijmlaag

13. Ijmlaag faience tegels badkamer/wc/keuken	Advies	-
18. Pleister Wand	Geen asbest	-
18.1 Code: MN 1 Pleister wand	Mengmonster	-
19. Crepi buitengevel	Geen asbest	-
19.1 Code: Mn3 crepi	Mengmonster	-
21. cement pleister garage	Geen asbest	-
21.1 Code: Mn5 Cementpleister garage	Mengmonster	-

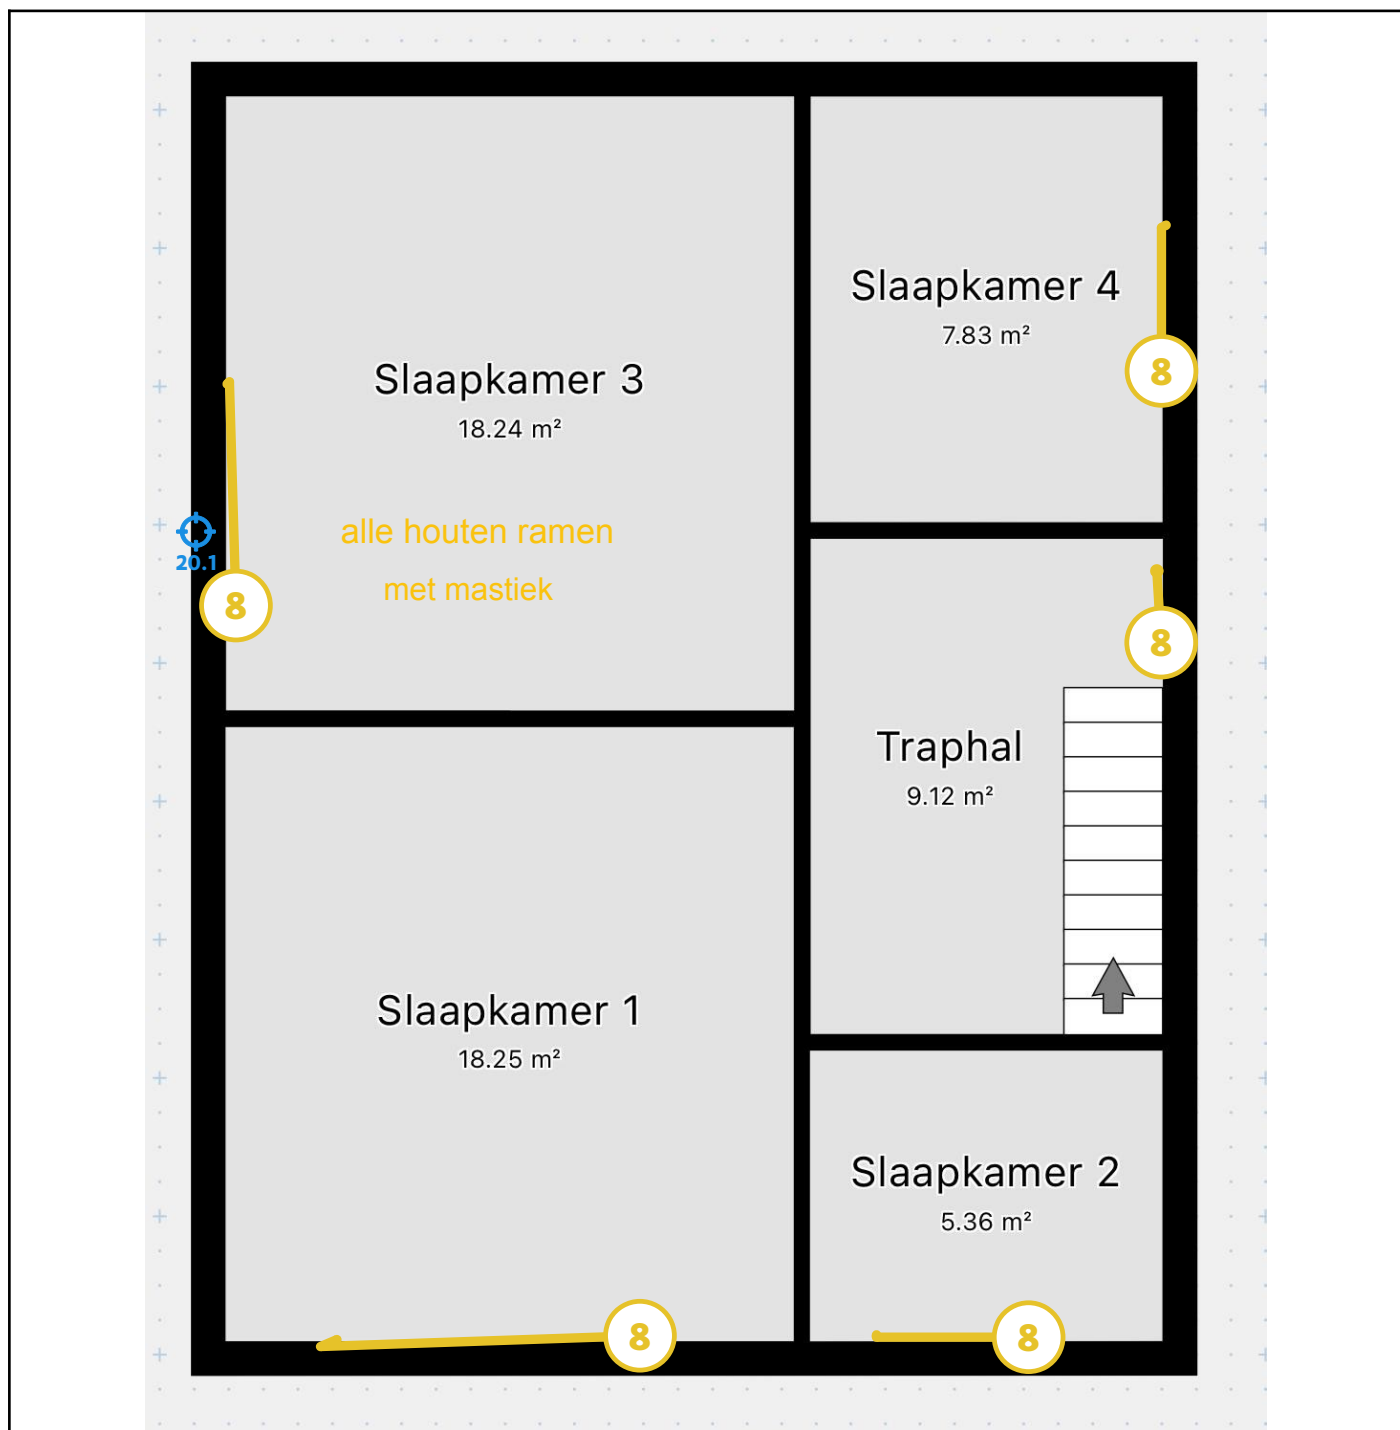
Plan 1.4: Verdiep - mastiek

Beschrijving	Type	Actie
8. massal vensterbank/deurdorpel	Asbestmateriaal	Zorgvuldig beheren
20. Mastiek glas	Geen asbest	-

20.1 Code: Mn6 mastiek glas	Puntmonster	-
-----------------------------	-------------	---

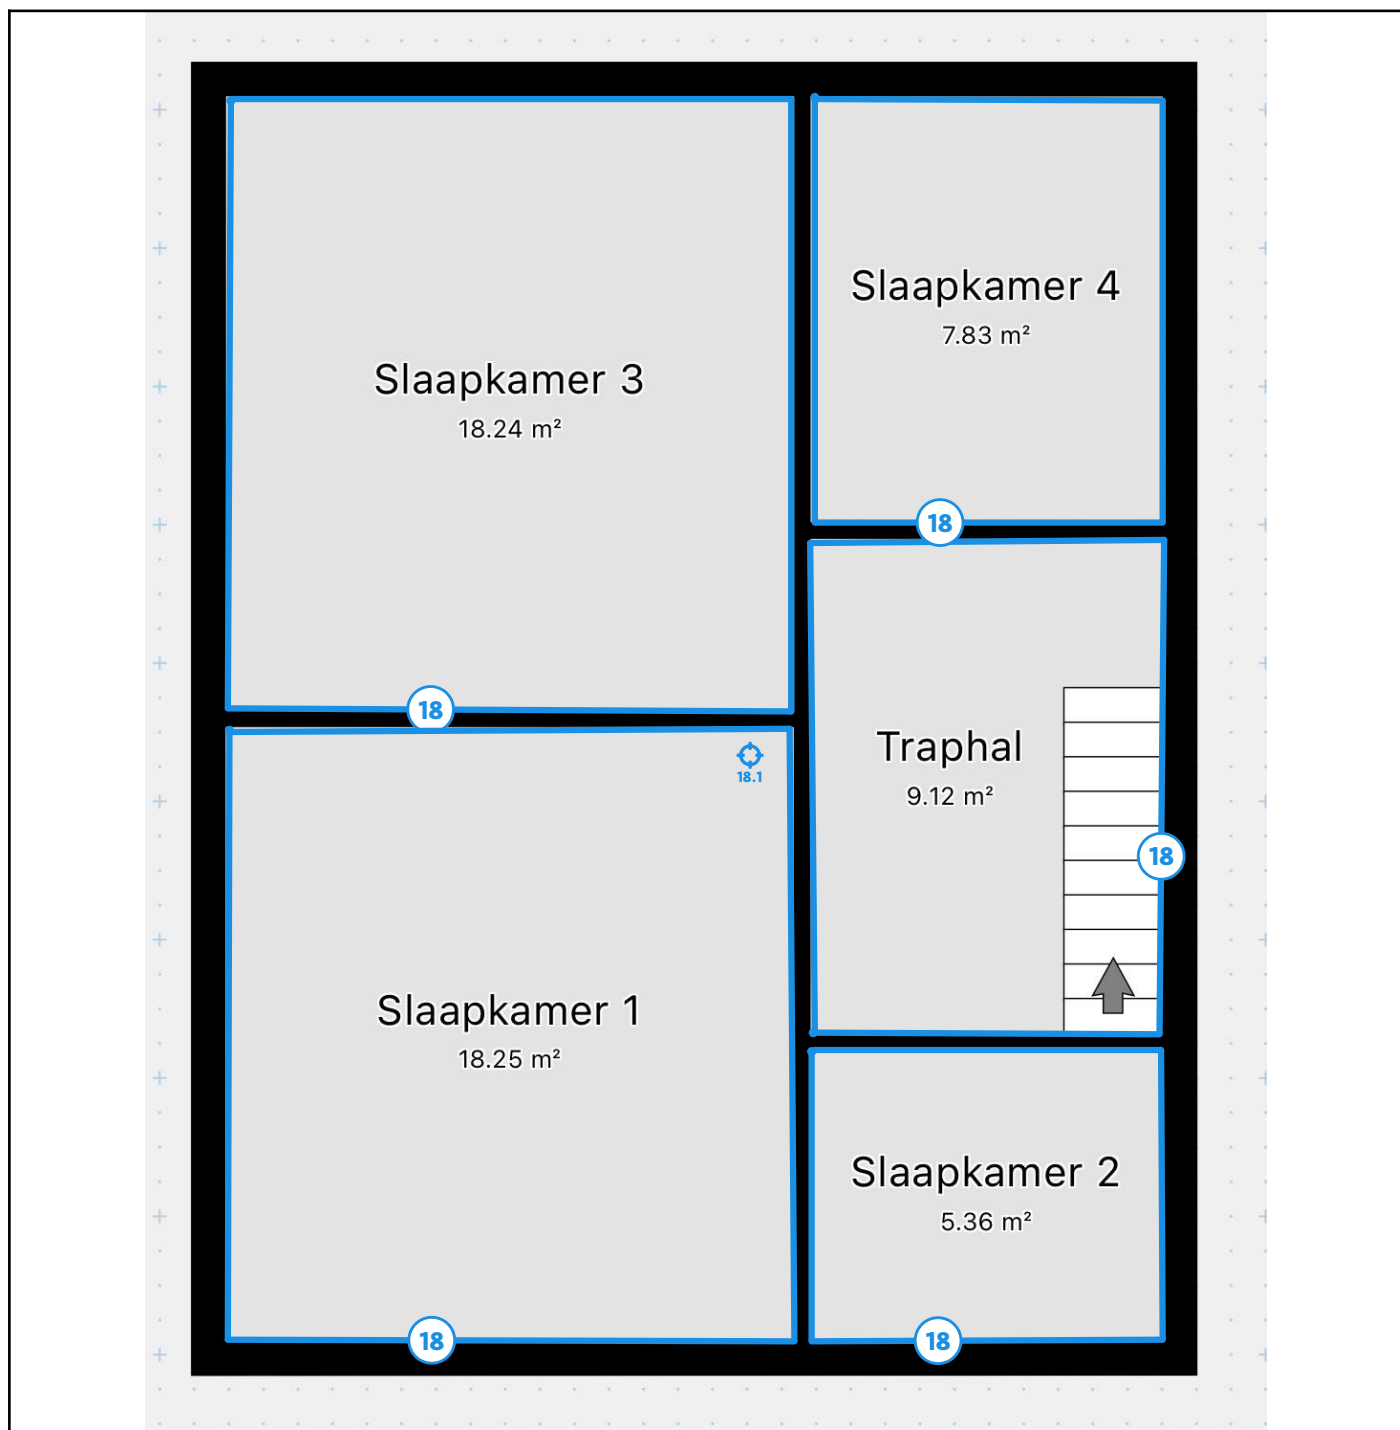
Plan 1.5: Verdiep pleisterwerk muren

Beschrijving	Type	Actie
18. Pleister Wand	Geen asbest	-
18.1 Code: MN 1 Pleister wand	Mengmonster	-

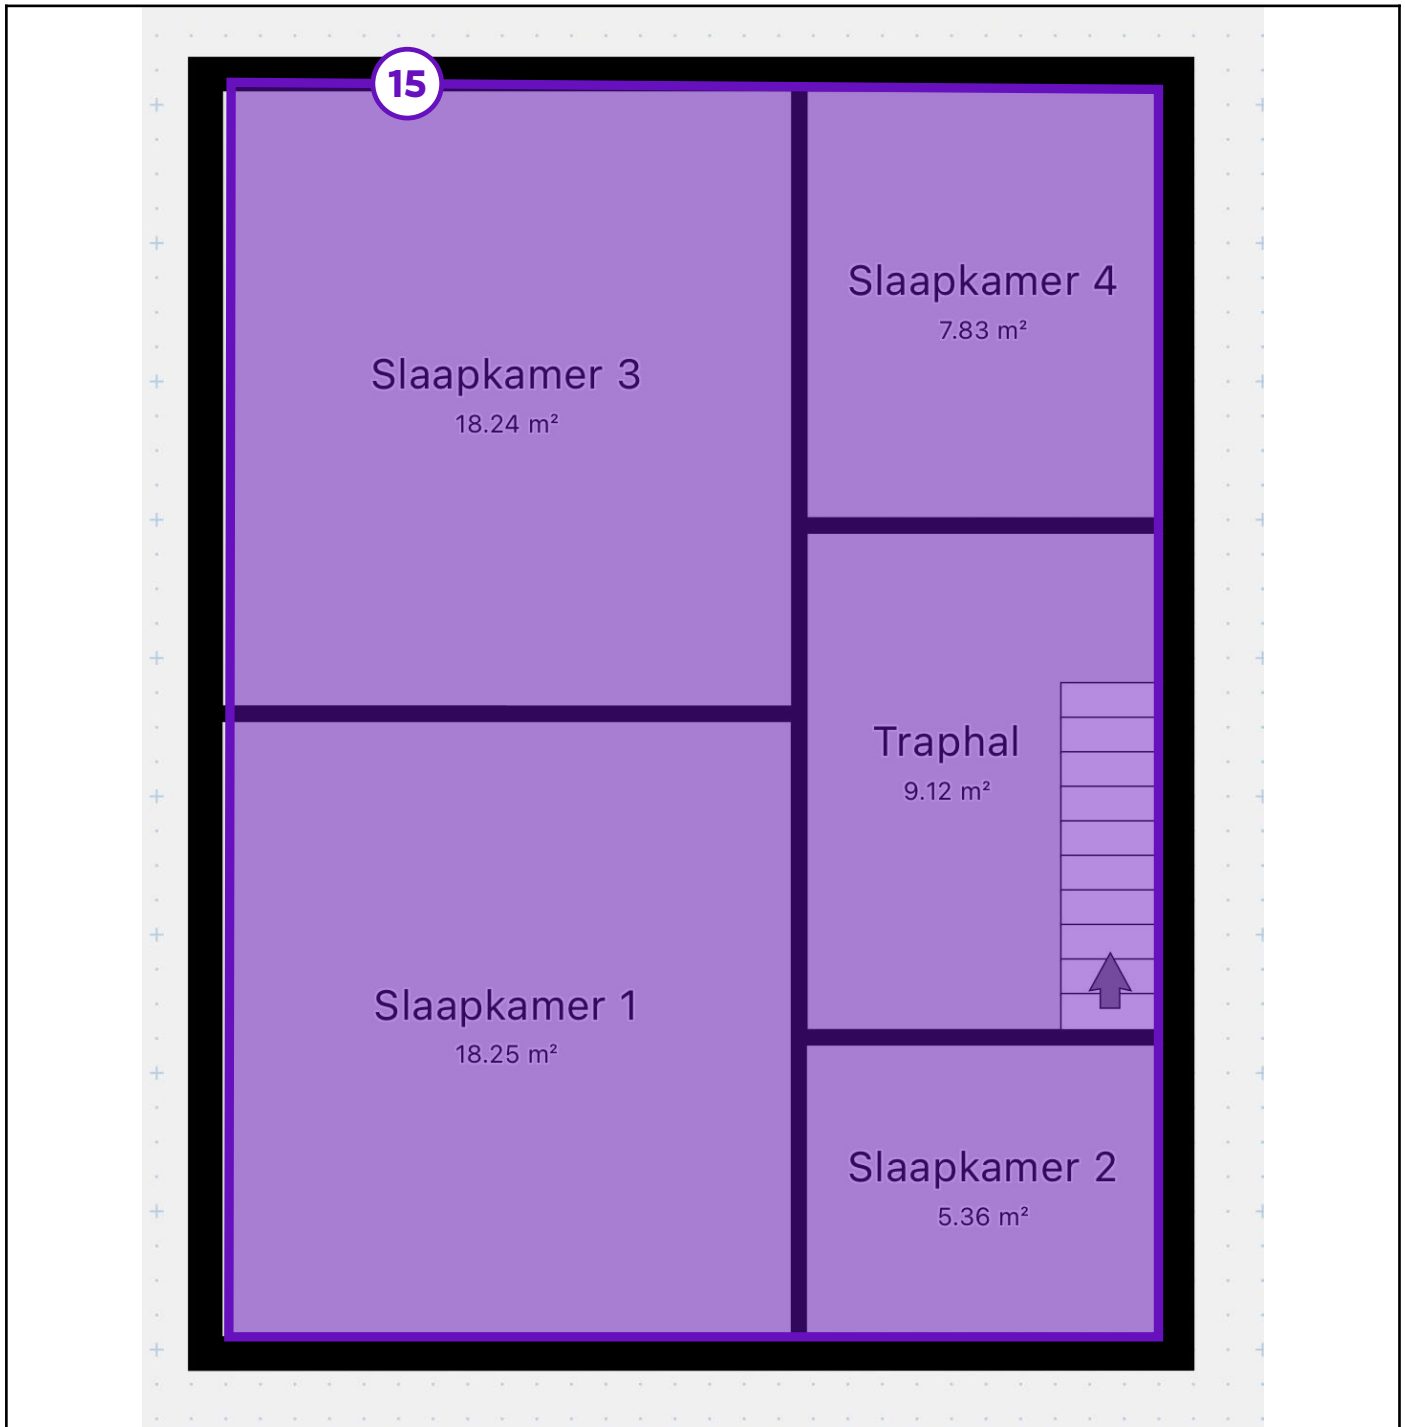
Plan 1.6: Verdiep plafonds

Beschrijving	Type	Actie
15. Houten/kunststof plafonds	Advies	-

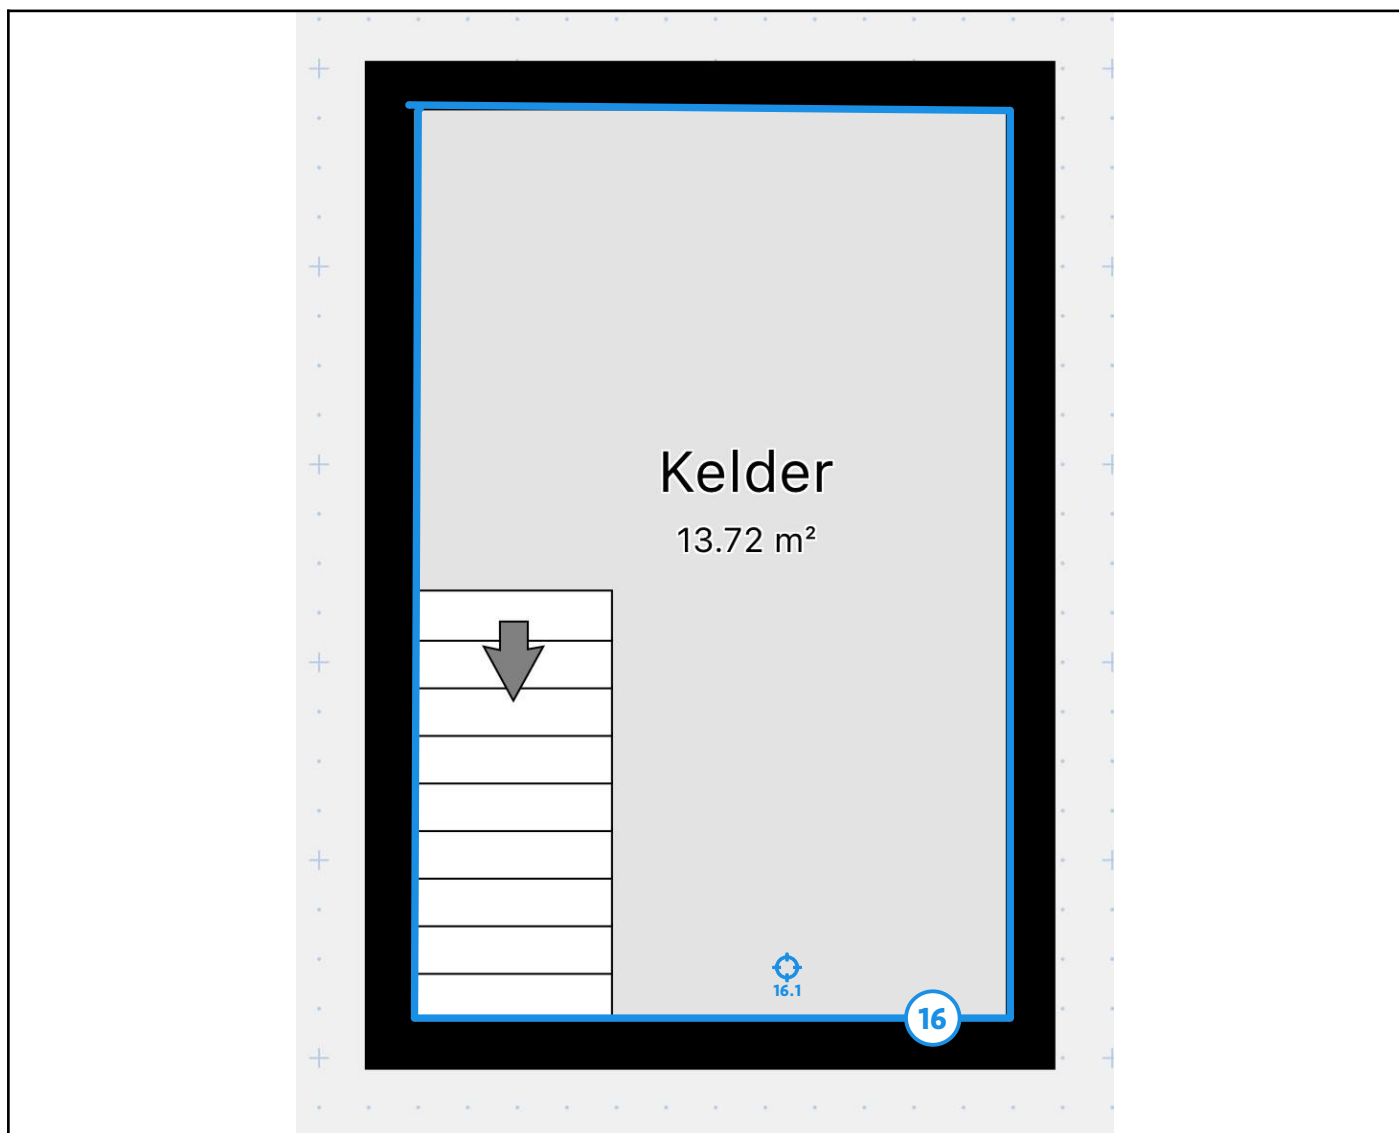
Plan 1.7: Kelder - cementpleister

Beschrijving	Type	Actie
16. cement pleister kelder	Geen asbest	-
16.1 Code: Mn4 Cementpleister kelder	Puntmonster	-

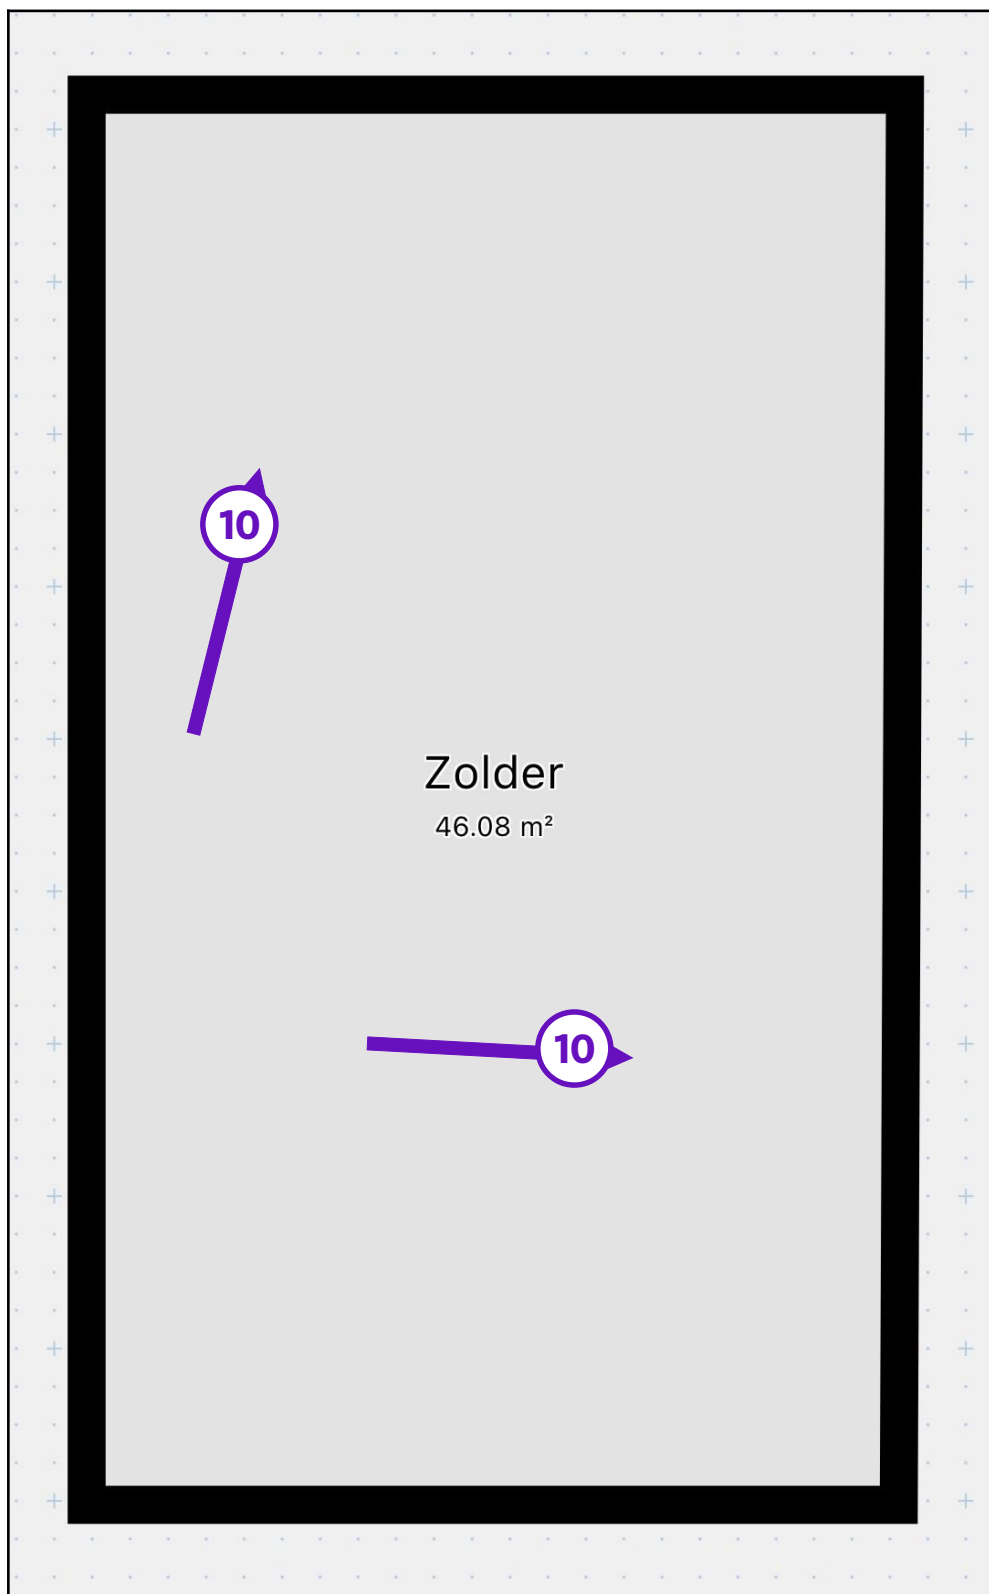
Plan 1.8: Zolder - vloerbedekking

10. vinylvloerbedekking zolder (niet verdacht)	Advies	-
--	--------	---

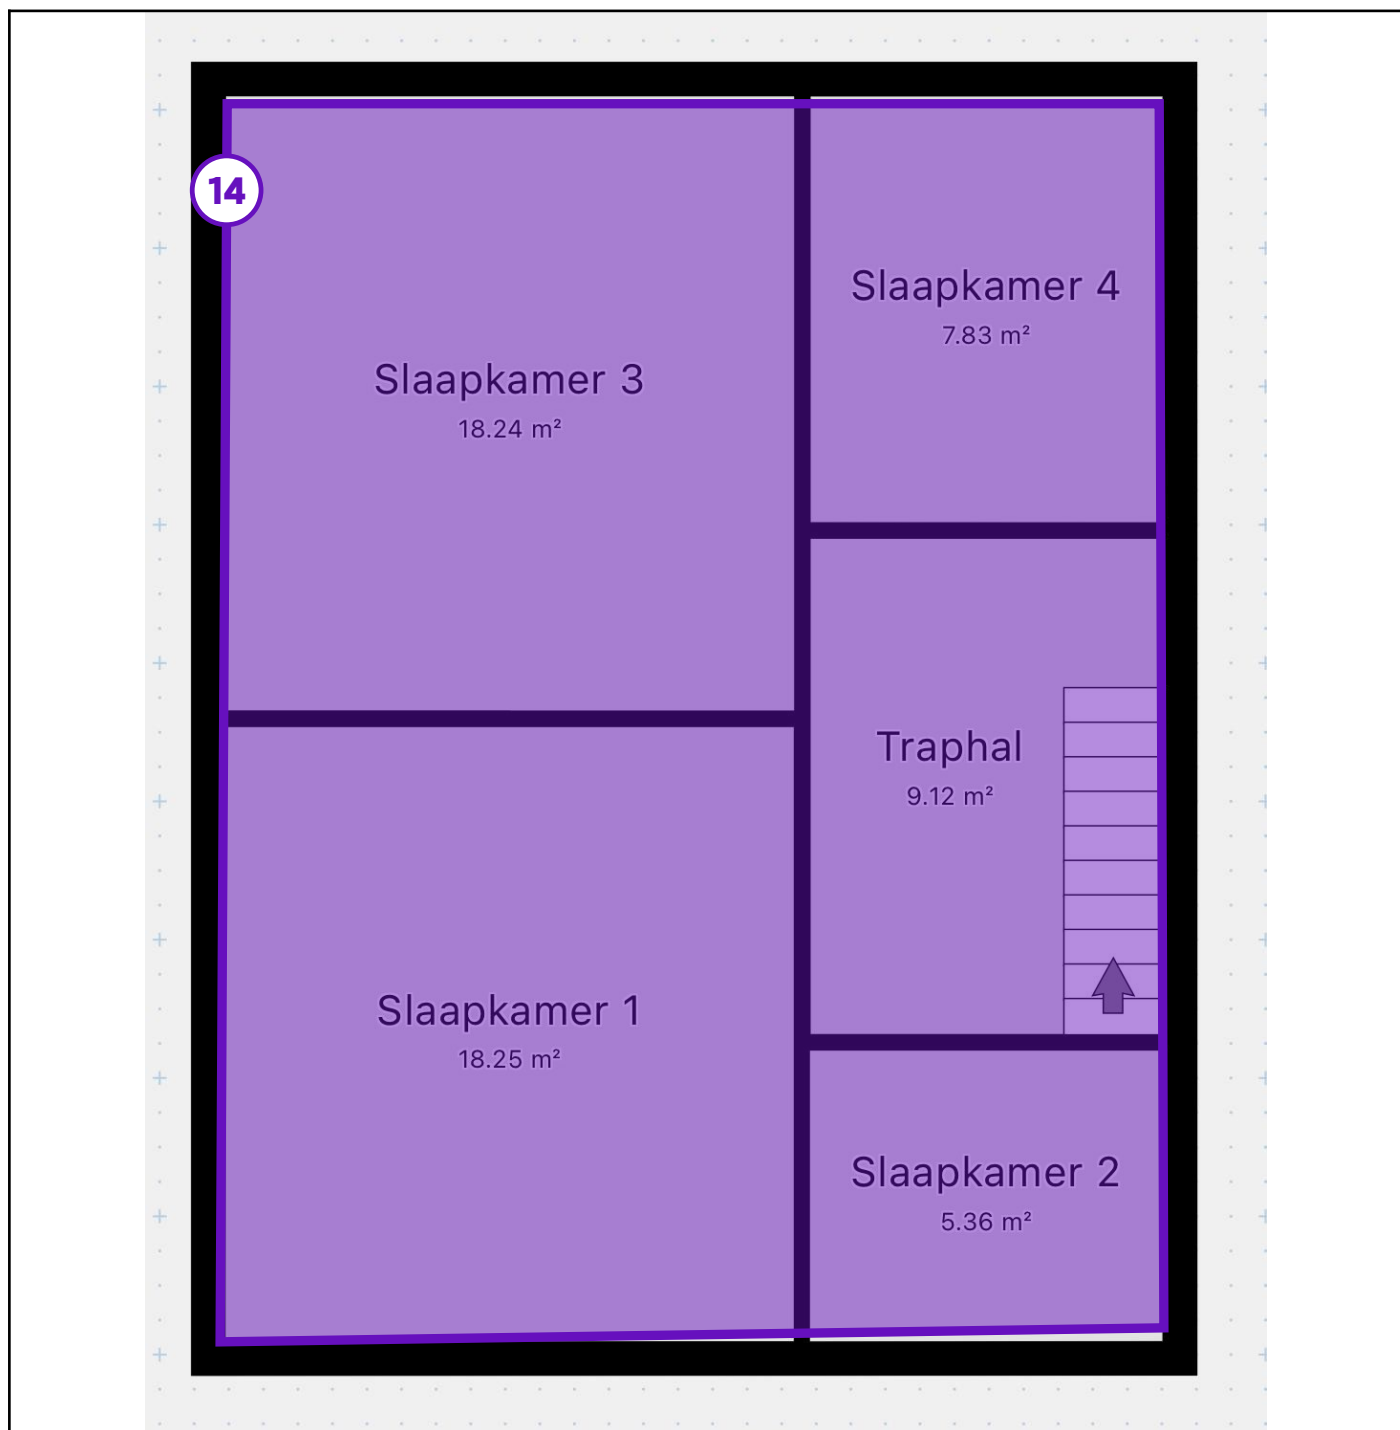
Plan 1.11: Verdiep - vloerbedekking

Beschrijving	Type	Actie
14. vinylvloerbedekking (niet verdacht)	Advies	-

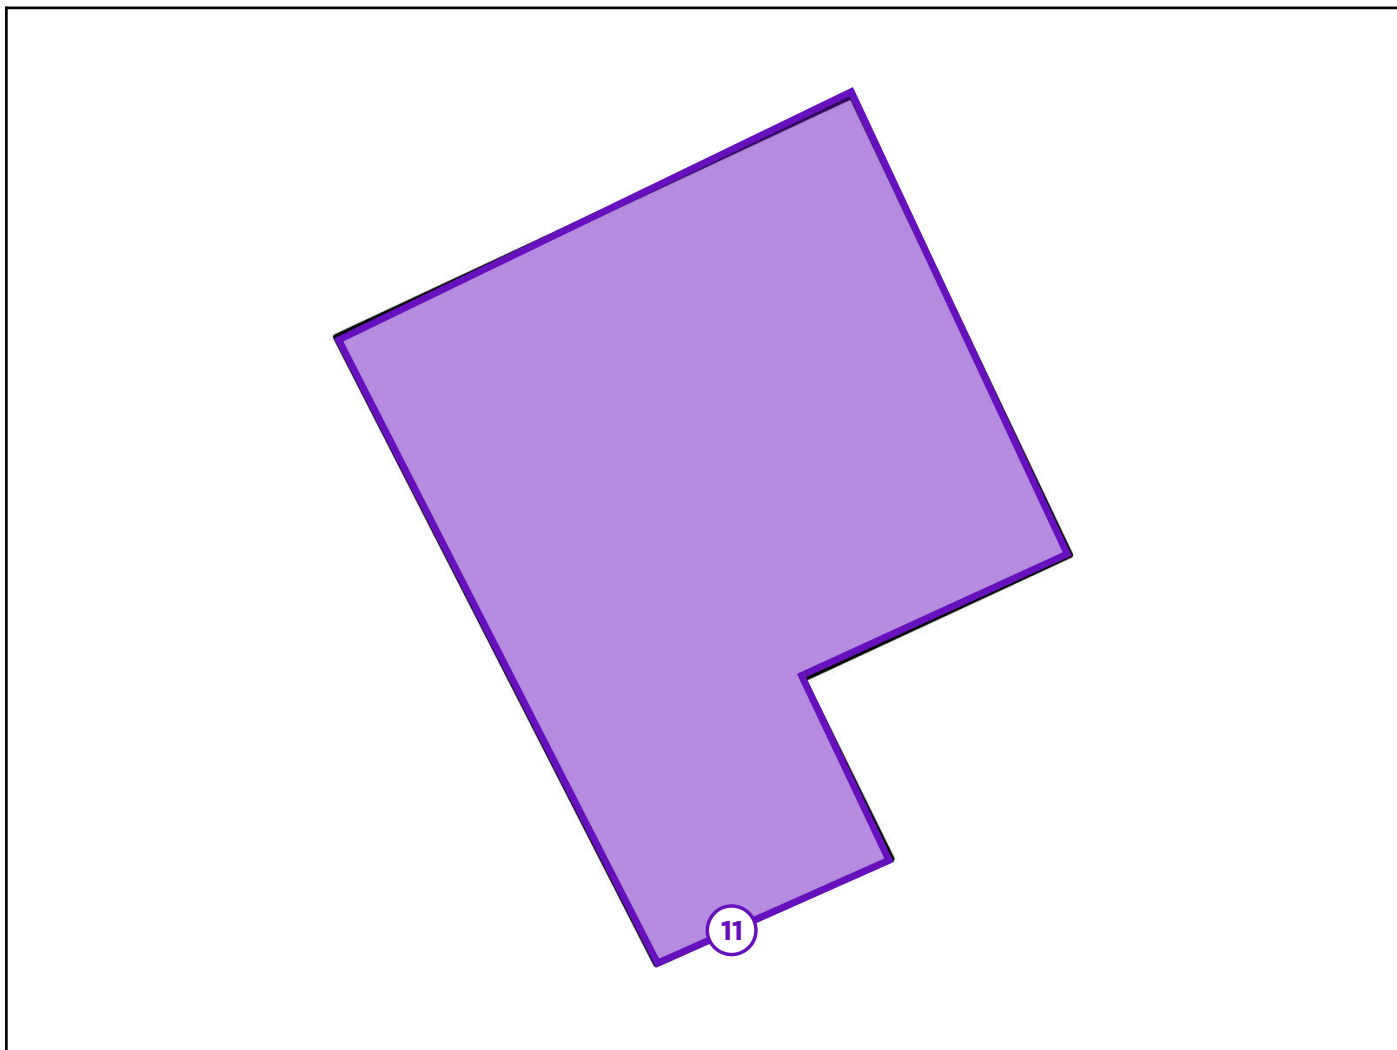
Plan 2.1: Garage - steeldeck dakplaten

Beschrijving	Type	Actie
11. Steeldeck dakplaten	Advies	-

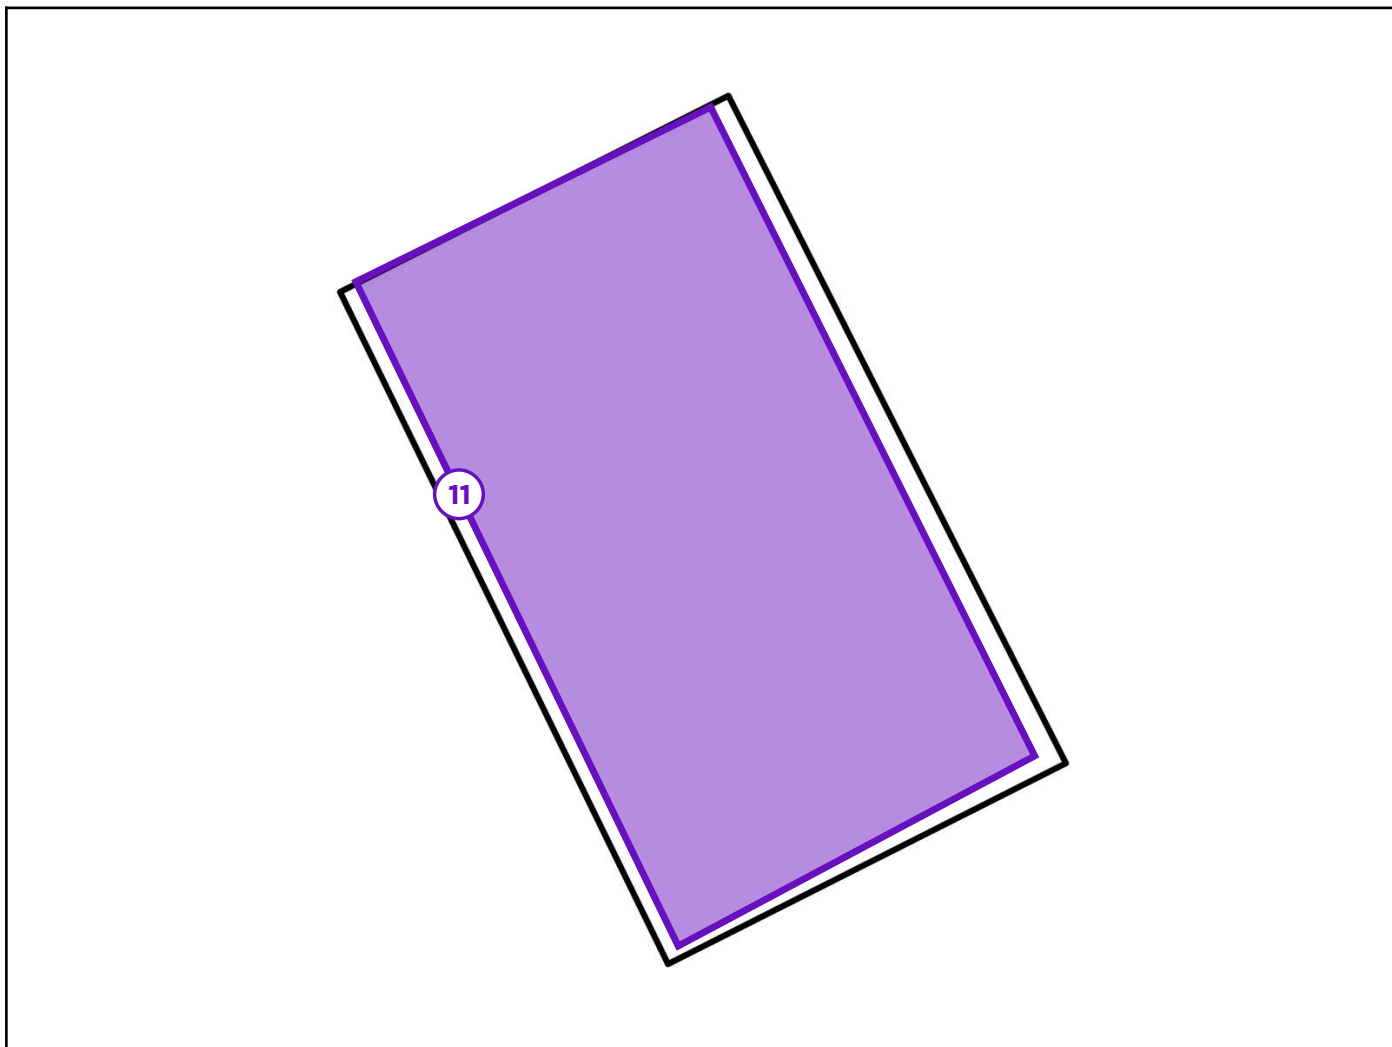
Plan 3.1: Buitenberging -steeldeck dakplaten

Beschrijving	Type	Actie
11. Steeldeck dakplaten	Advies	-

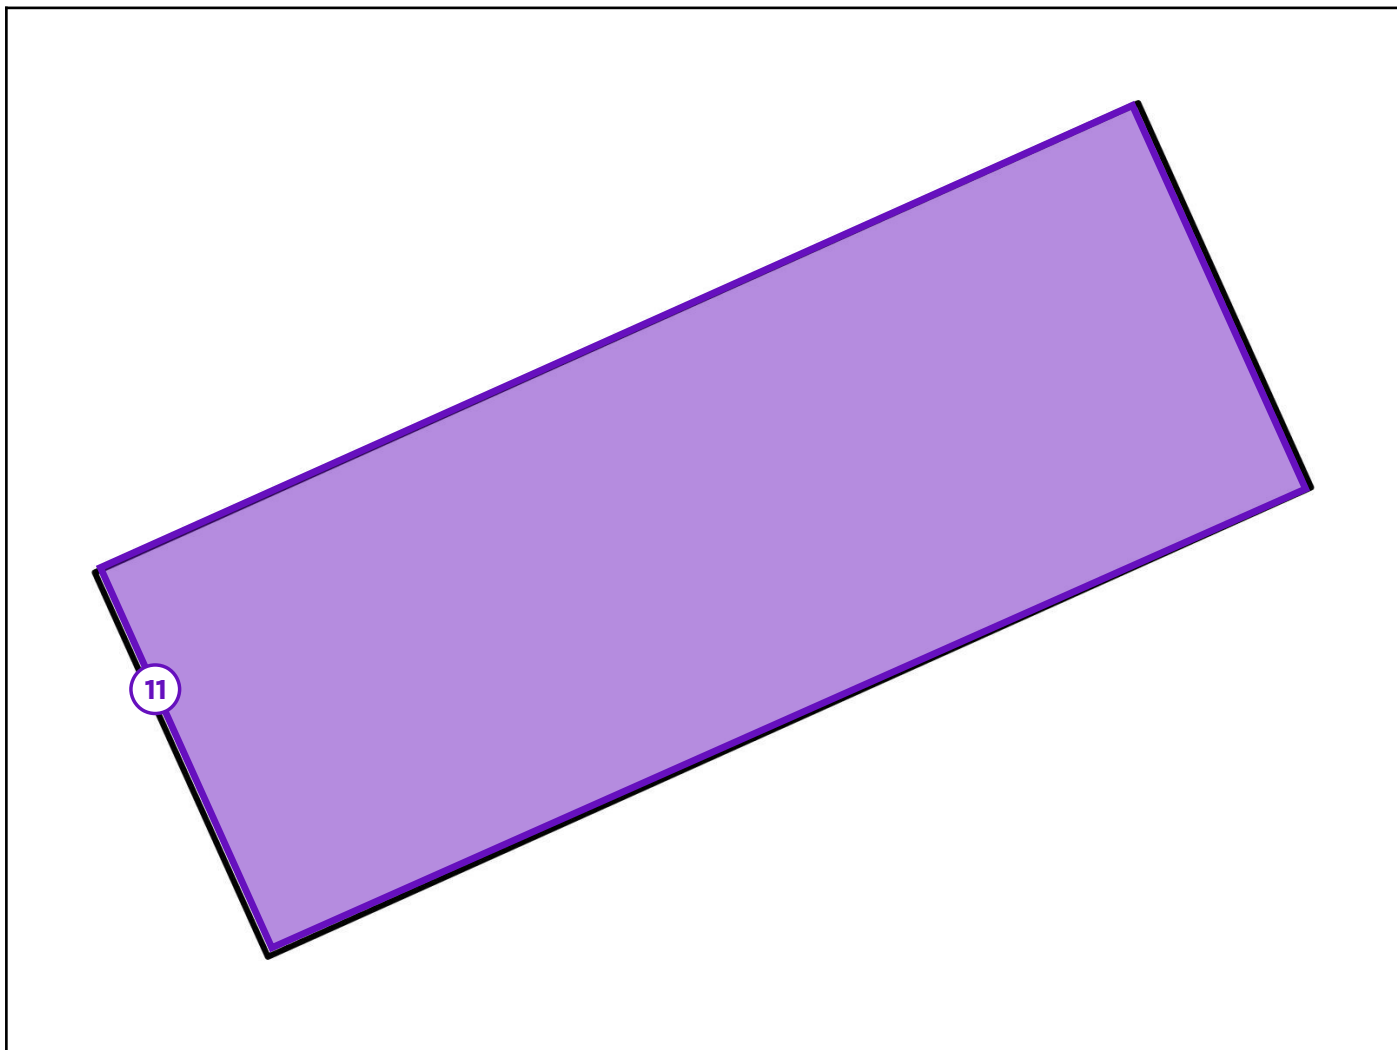
Plan 4.1: Tuinhuis - steeldeck dakplaten

Beschrijving	Type	Actie
11. Steeldeck dakplaten	Advies	-

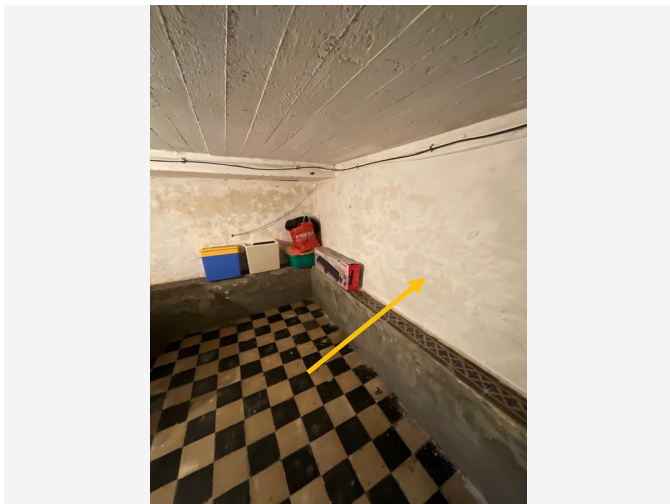
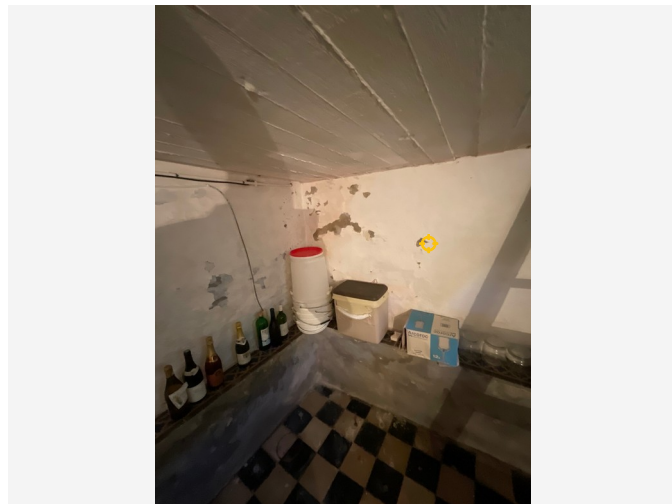
Fiche 16: cement pleister kelder

Geen asbest

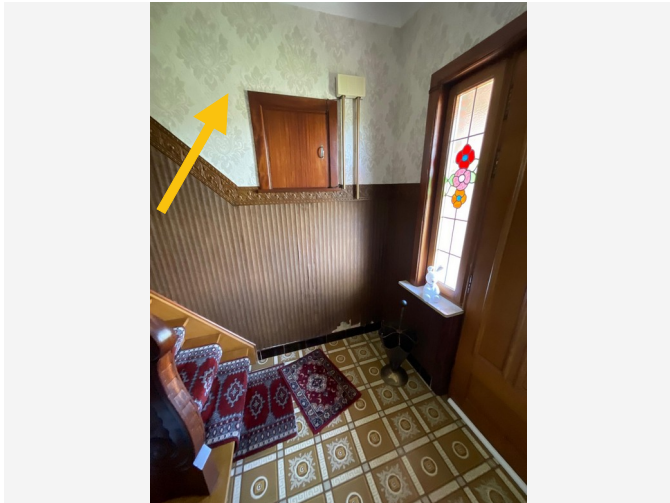
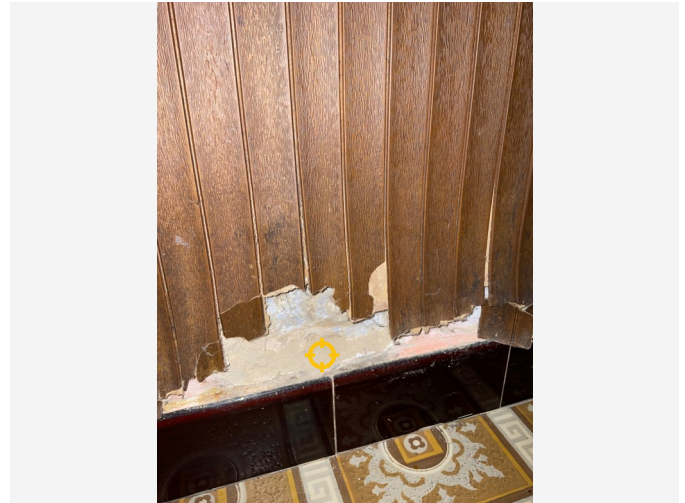
Fiche 18: Pleister Wand

Geen asbest

Beschrijving	Pleister Wand
Omgeving	Binnen
Primaire drager	Binnenwand

Bindmiddel van materiaal	Gips - kalk
Gebondenheid op basis van bindmiddel	Niet-hechtgebonden
Hoeveelheid (oppervlakte - dikte - aantal)	• 415,00 m ² - 1,50 cm - 1 stuk
Totaal volume	6,225 m ³
Identificatiemethode	Vaststelling met monstername
Destructieve handeling voor identificatie	Nee
Opmerking	geen pleister in stooklokaal aanwezig

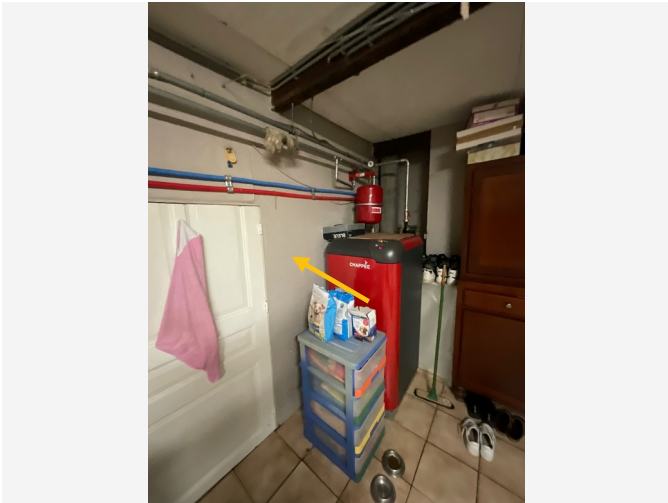
Fiche 21: cement pleister garage

Geen asbest
