Asbestinventarisatetest

Lindendreef 5, 2470 Retie

Attestnummer : 20231219-000469.000

Uitgegeven op : 19.12.2023

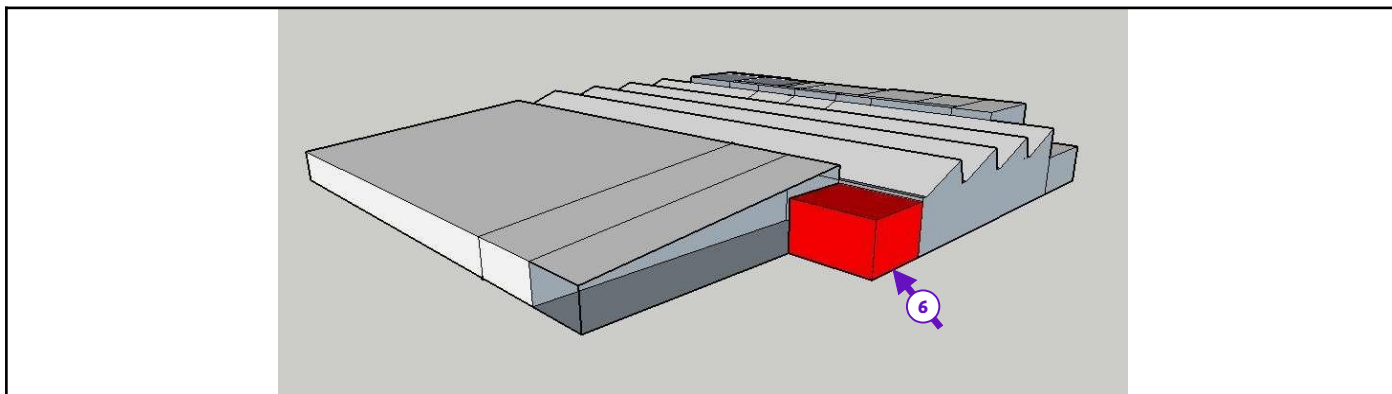
Plan 1.1: beperking fluvius

Beschrijving	Type	Actie
6. lokaal Fluvius	Beperking	-

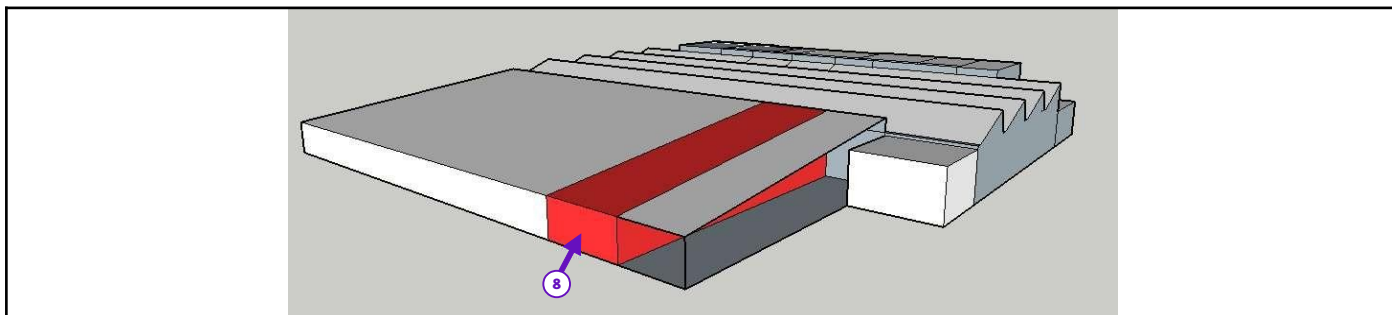
Plan 1.2: beperking gebouwdeel

Beschrijving	Type	Actie
8. ontoegankelijk gebouwdeel	Beperking	-

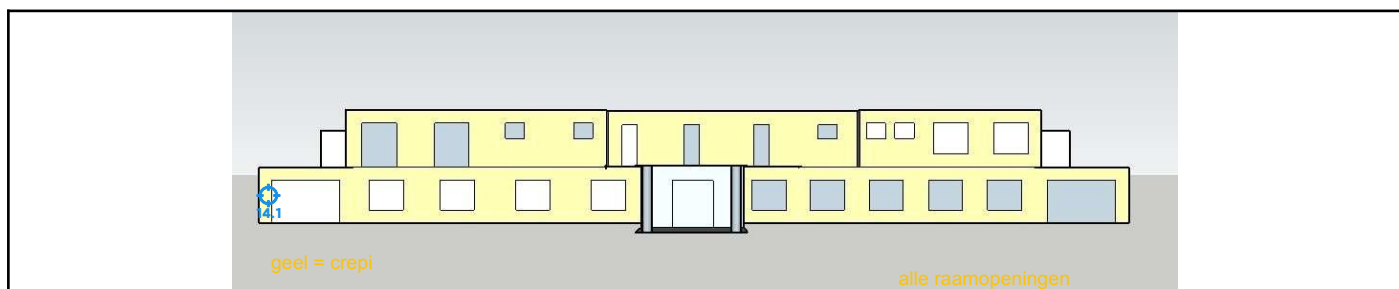
Plan 1.5: crepi

Beschrijving	Type	Actie
10. mastiek in buitenschrijnwerk	Advies	-
14. crepi voorgevel	Geen asbest	-
14.1 Code: LDD5R-crepi	Puntmonster	-

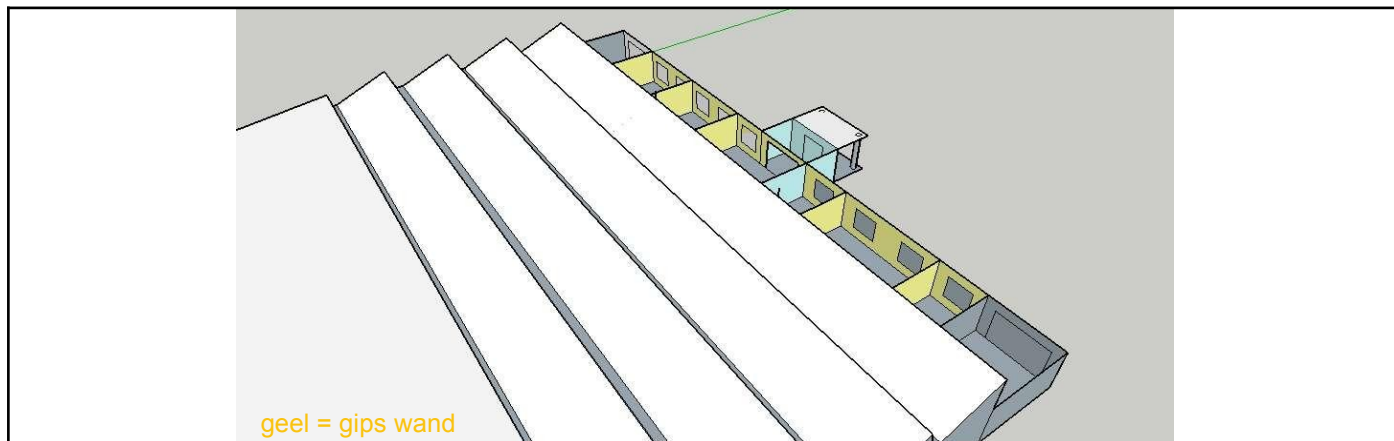
Plan 1.6: gips gelijkvloers la

Beschrijving	Type	Actie
12. gipsbezetting wanden	Geen asbest	-

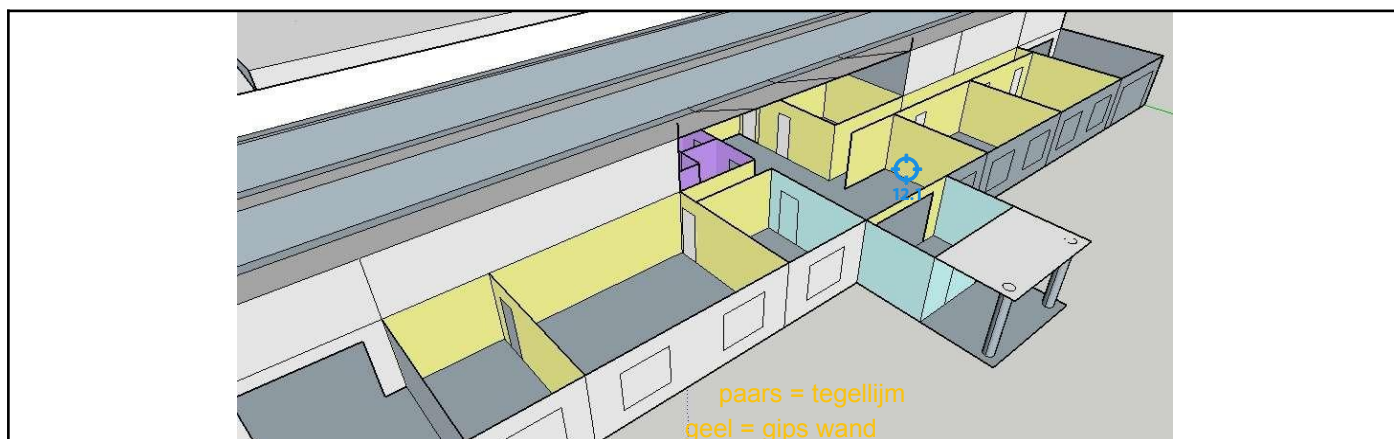
Plan 1.7: gips gelijkvloers LV

Beschrijving	Type	Actie
12. gipsbezetting wanden	Geen asbest	-
12.1 Code: LDD5R-gips wand	Mengmonster	-
13. tegellijm	Geen asbest	-

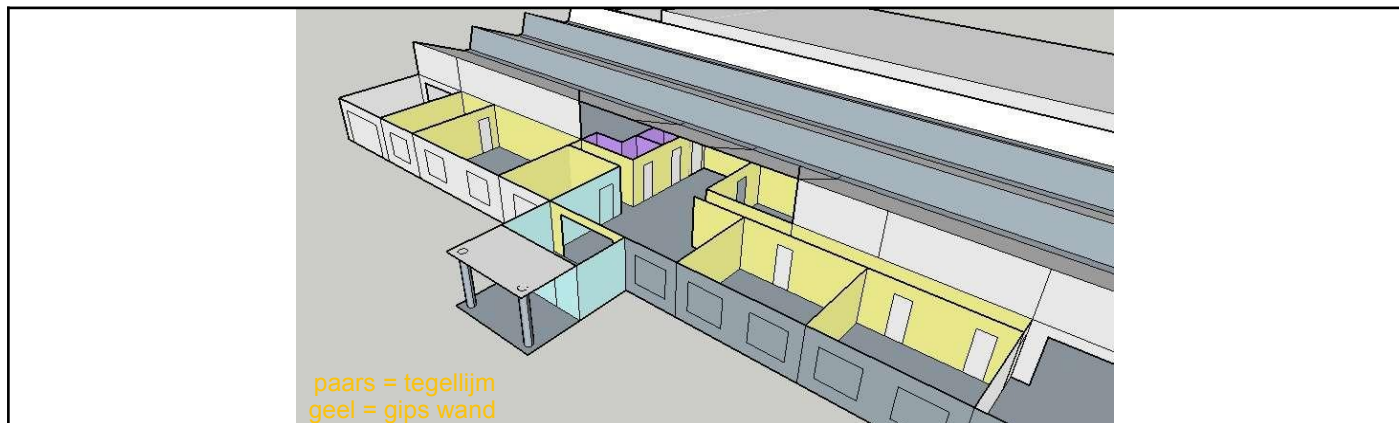
Plan 1.8: gips gelijkvloers RV

Beschrijving	Type	Actie
12. gipsbezetting wanden	Geen asbest	-
13. tegellijm	Geen asbest	-

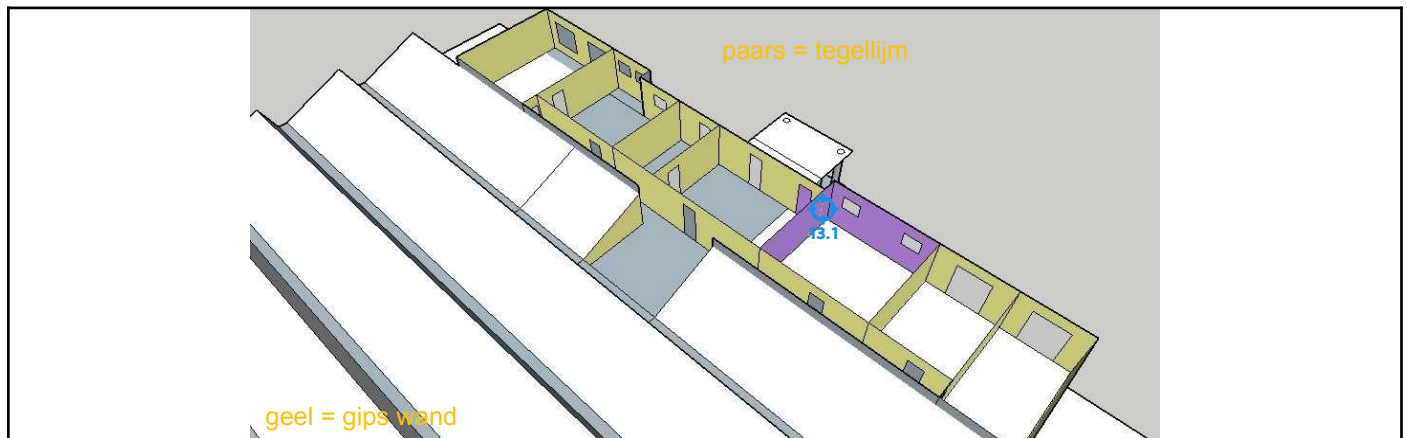
Plan 1.9: gips verdieping la

Beschrijving	Type	Actie
12. gipsbezetting wanden	Geen asbest	-
13. tegellijm	Geen asbest	-
13.1 Code: LDD5R-tegellijm	Puntmonster	-

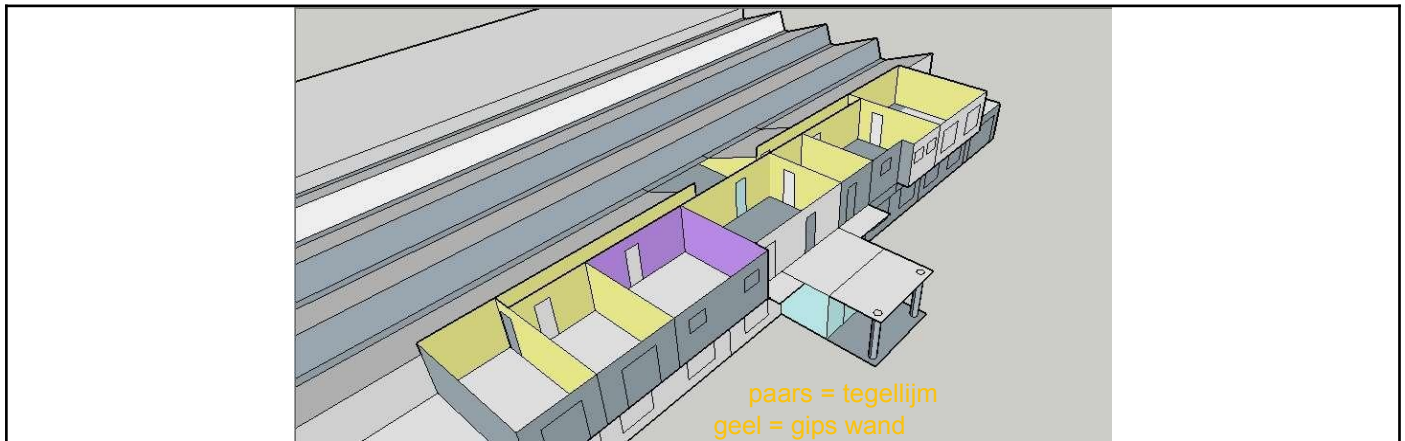
Plan 1.10: gips verdieping lv

Beschrijving	Type	Actie
12. gipsbezetting wanden	Geen asbest	-
13. tegellijm	Geen asbest	-

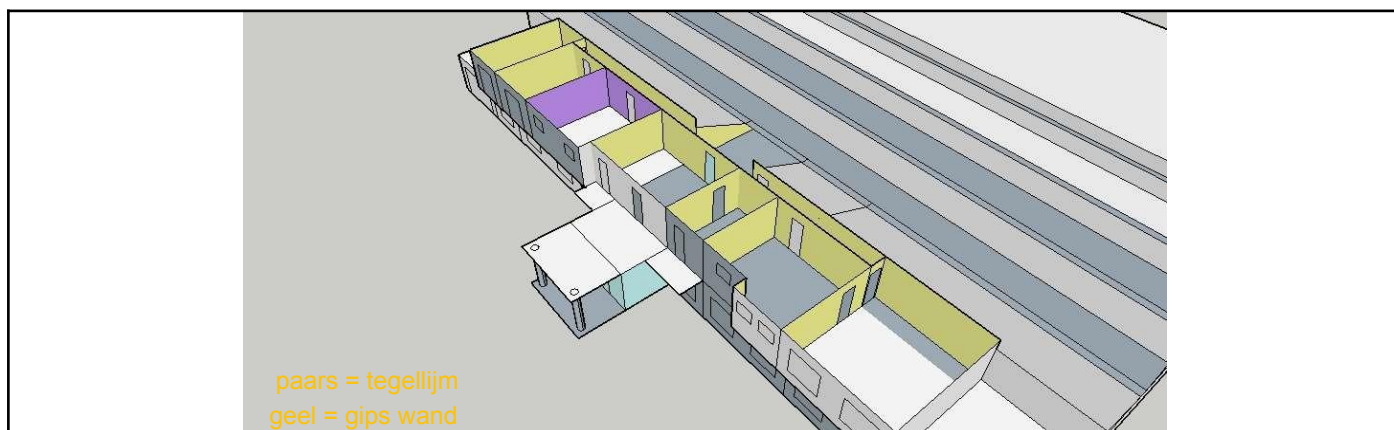
Plan 1.11: gips verdieping rv

Beschrijving	Type	Actie
12. gipsbezetting wanden	Geen asbest	-
13. tegellijm	Geen asbest	-

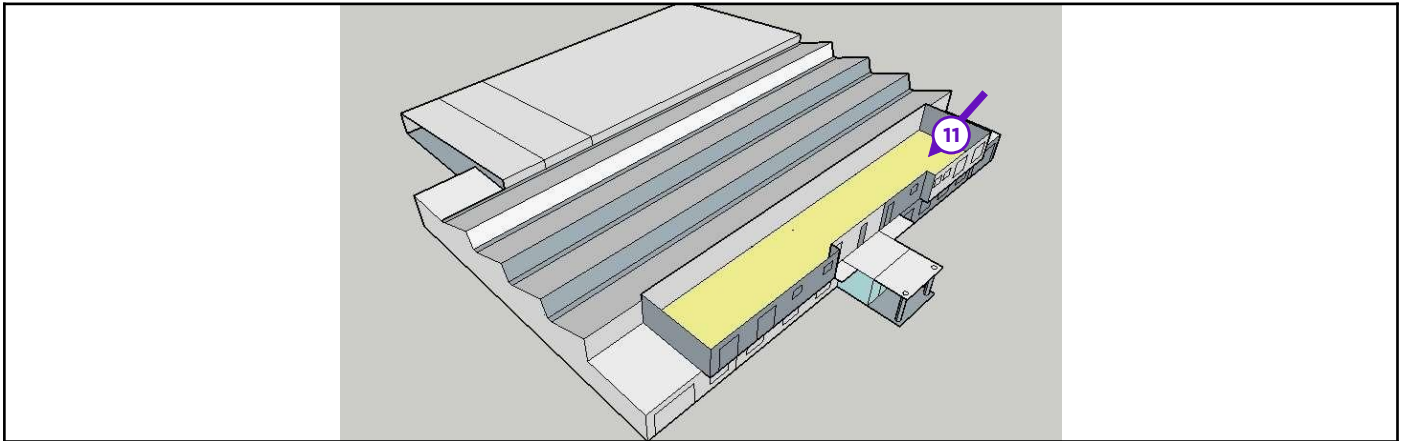
Plan 1.13: plafonds gelijkvloers

Beschrijving	Type	Actie
11. plafonds voorbouw	Advies	-

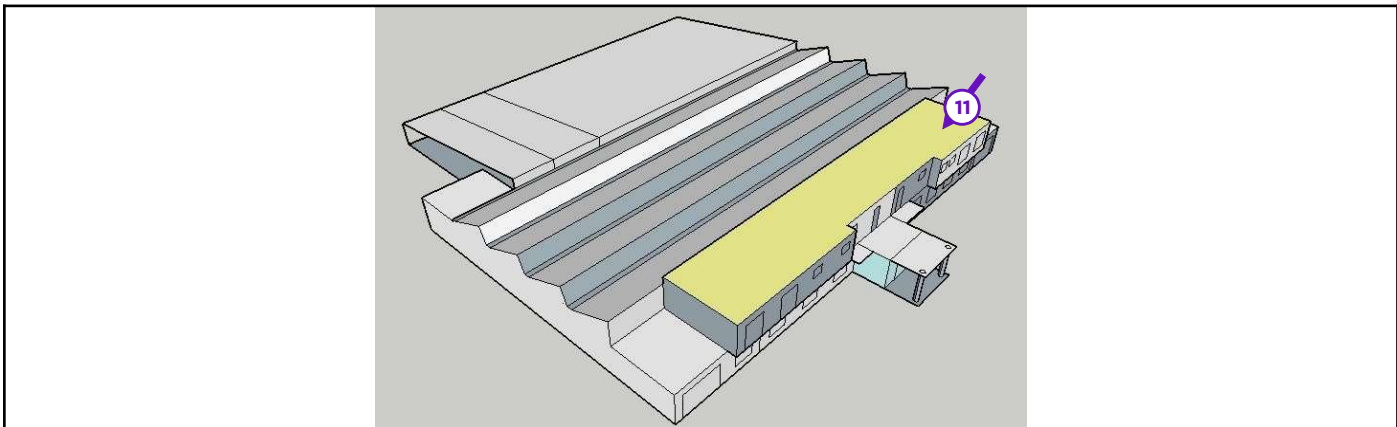
Plan 1.14: plafonds verdieping

Beschrijving	Type	Actie
11. plafonds voorbouw	Advies	-

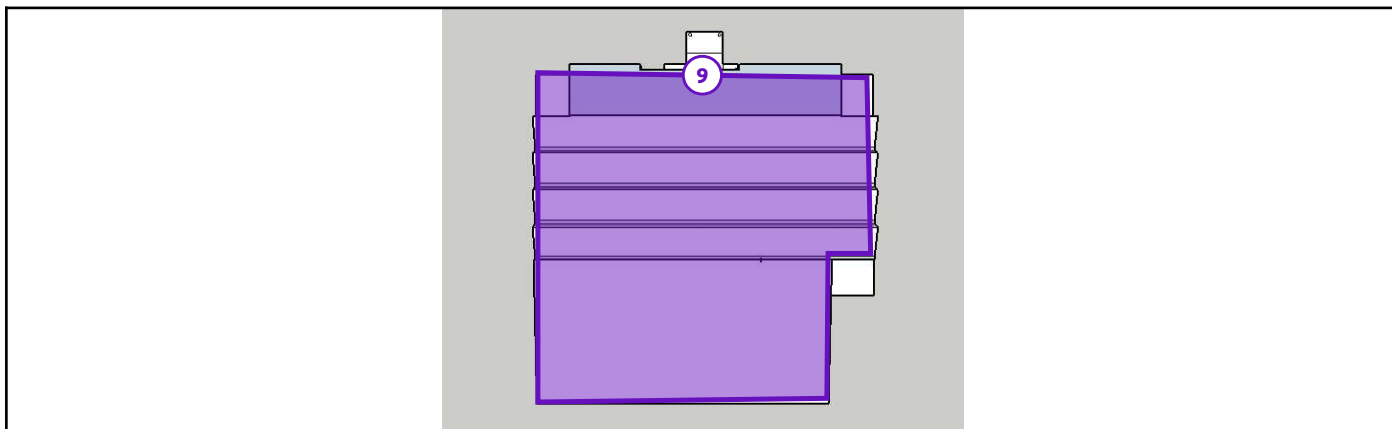
Plan 1.15: site

Beschrijving	Type	Actie
9. materiaal in opslag	Beperking	-
