# Asbestinventarisatetest

Brand 28, 2470 Retie

Attestnummer : 20230613-000556.000

Uitgegeven op : 13.06.2023

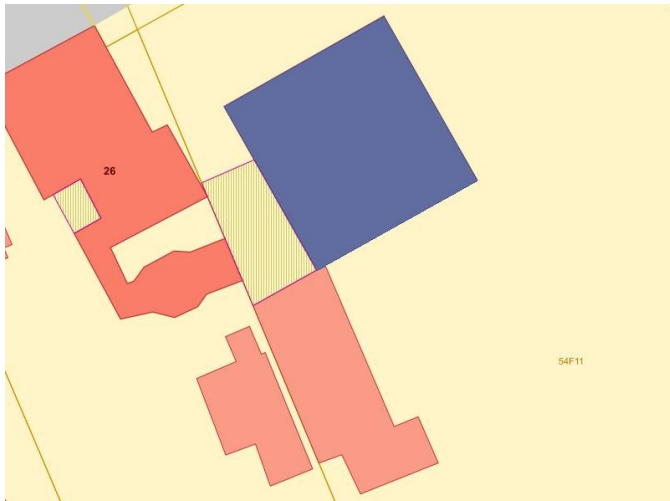
## Zone 1: Hoofdgebouw

- 2 Asbestmaterialen**
- 0 Beperkingen
- 0 Uitsluitingen
- 0 Roerende goederen
- 0 Puin, steenslag, (water)bodem
- 0 Adviezen
- 1 Geen asbest**

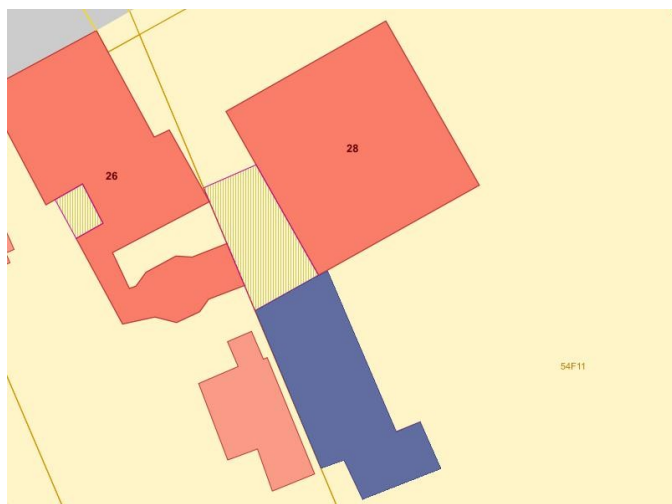
## Zone 2: Bijgebouw

- 1 Asbestmateriaal**
- 1 Beperking**
- 0 Uitsluiting
- 0 Roerend goed
- 0 Puin, steenslag, (water)bodem
- 0 Advies
- 1 Geen asbest**

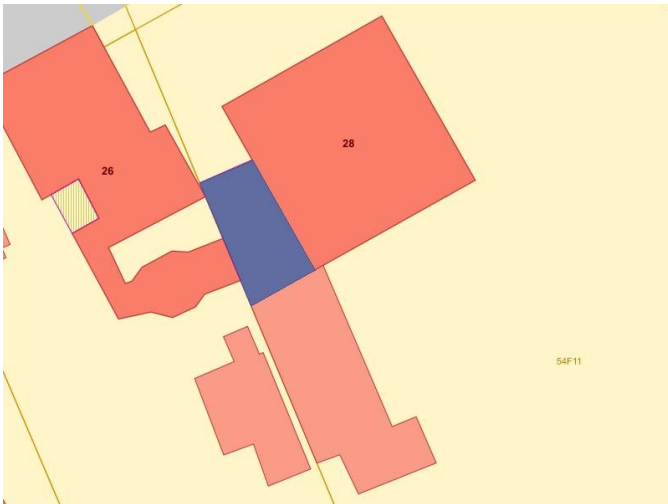
## Zone 3: Afdak

- 0 Asbestmaterialen
- 0 Beperkingen
- 0 Uitsluitingen
- 0 Roerende goederen
- 0 Puin, steenslag, (water)bodem
- 0 Adviezen
- 0 Geen asbest

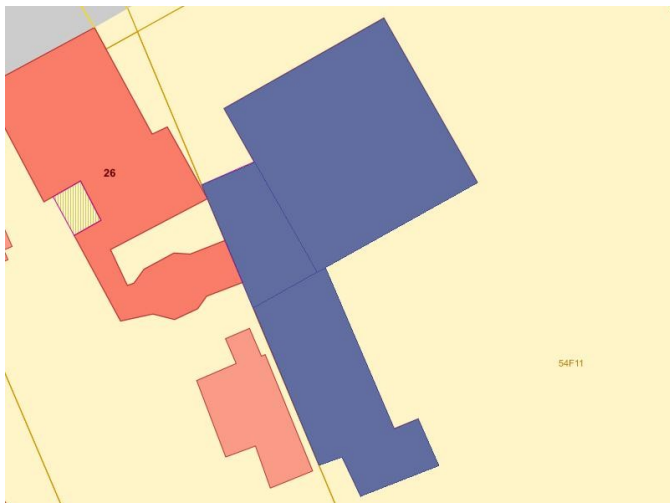
## Zone 4: Overig gebied

- 1 Asbestmateriaal**
- 0 Roerend goed
- 0 Puin, steenslag, (water)bodem
- 0 Geen asbest
