# Asbestinventarisatetest

Brasel 89, 2480 Dessel

Attestnummer : 20260416-000144.000

Uitgegeven op : 16.04.2026

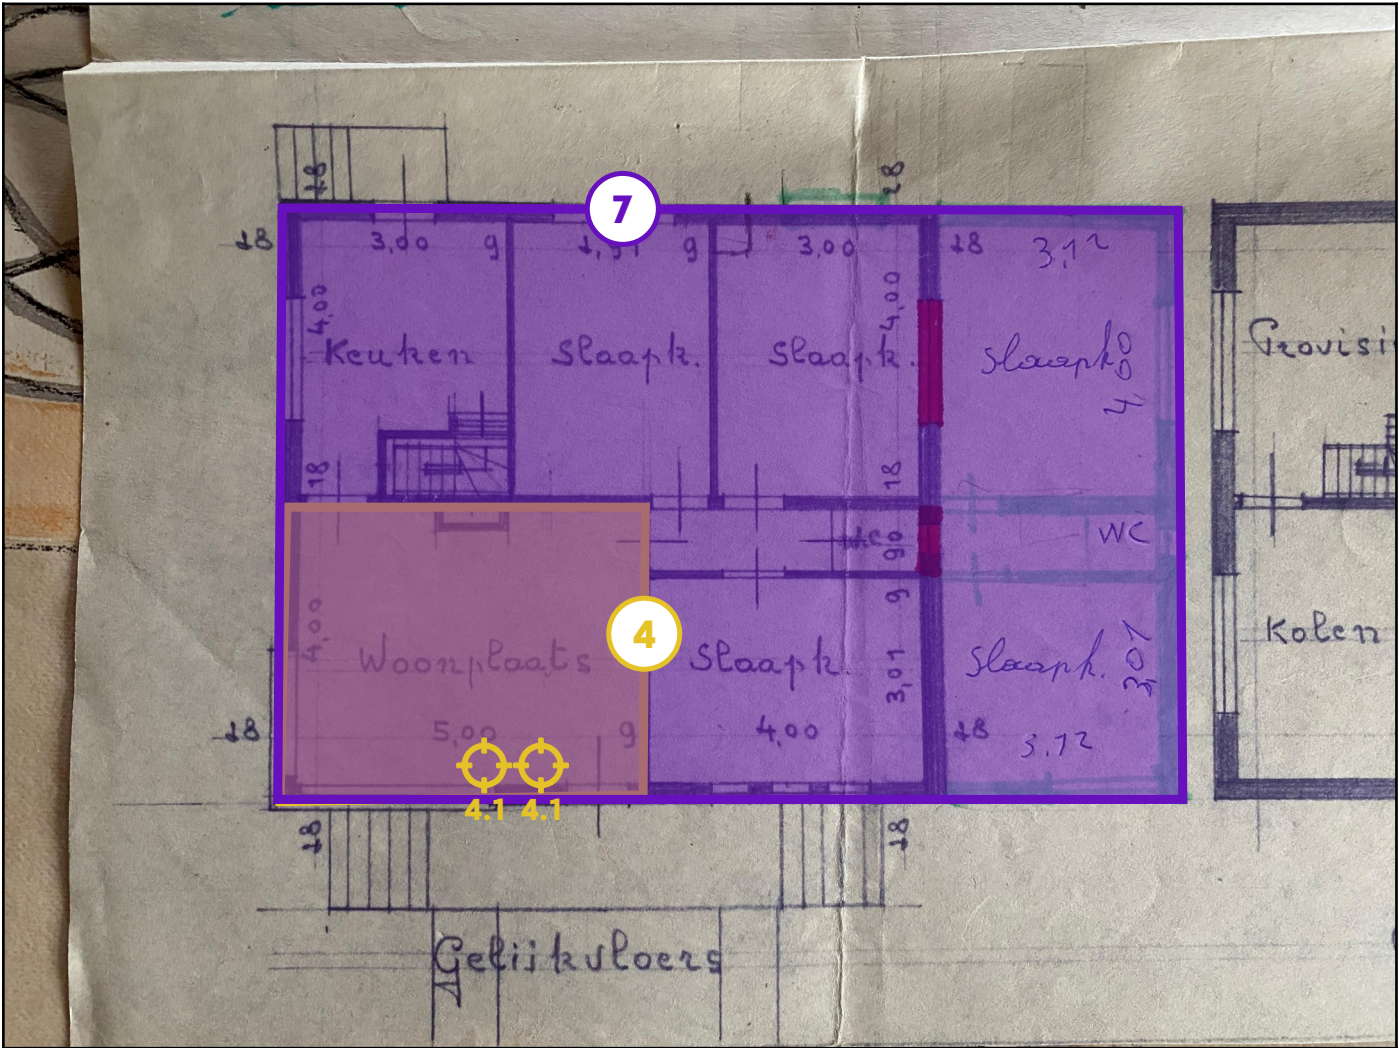
# Plan 1.2: Woning gelijkvloers plan kopie

| Beschrijving | Type | Actie |
|---|---|---|
| 7. Dakbedekking woning | Beperking | - |

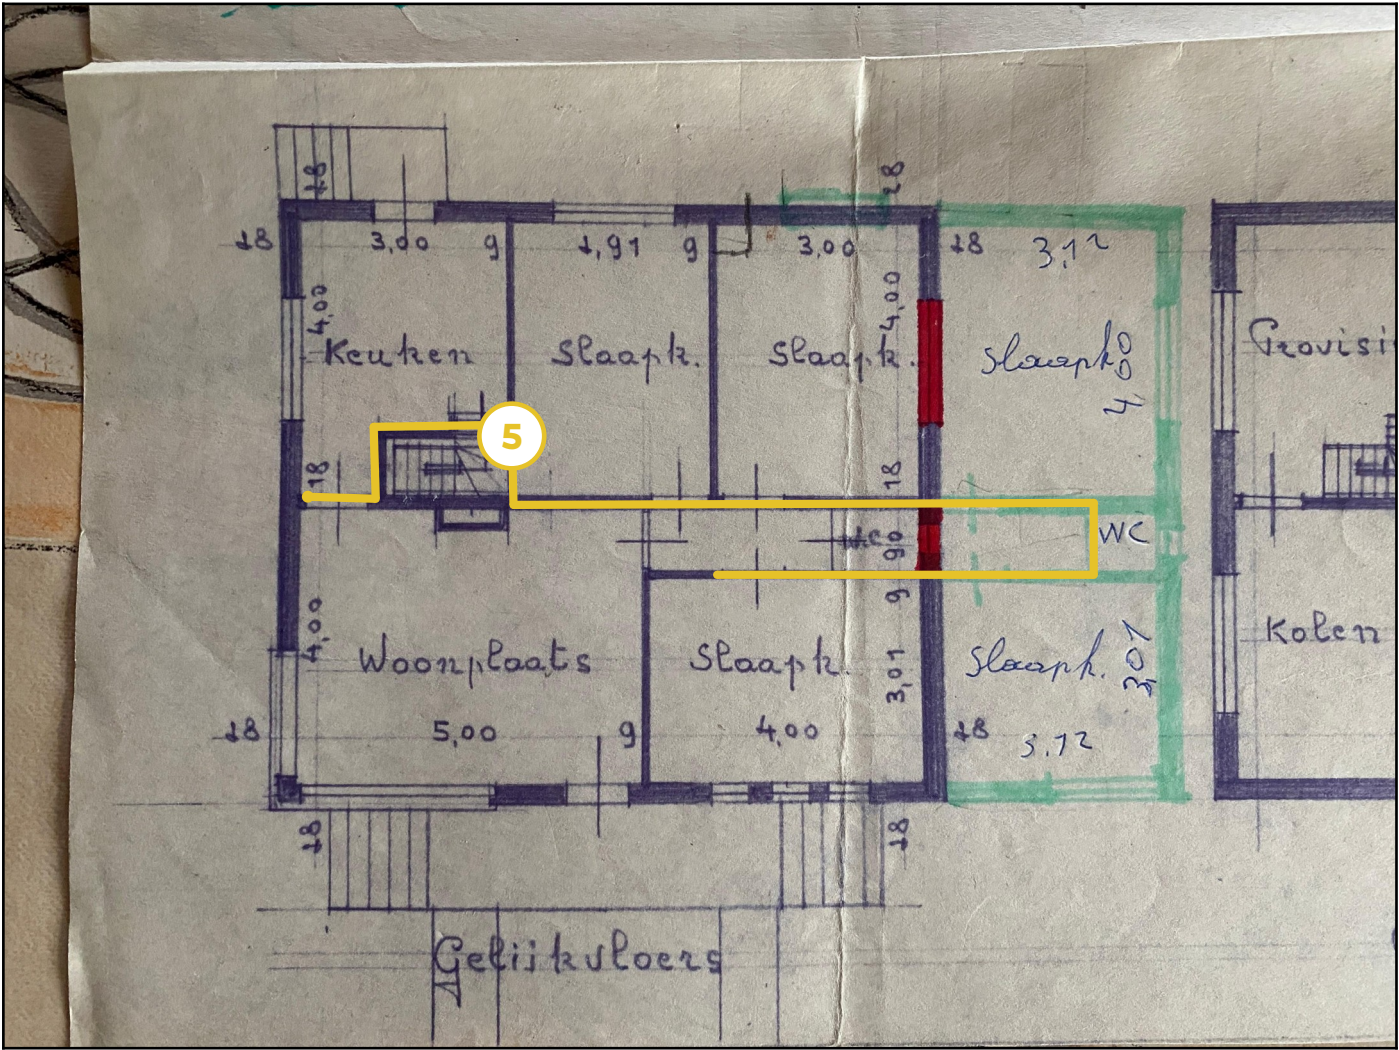
Plan 1.3: Woning gelijkvloers plan kopie kopie

| Beschrijving | Type | Actie |
|---|---|---|
| 5. Massal vloertabletten | Asbestmateriaal | Zorgvuldig beheren |
