# Asbestinventarisatetest

Turnhoutsebaan 185, 2480 Dessel

Attestnummer : 20250114-000194.000

Uitgegeven op : 14.01.2025

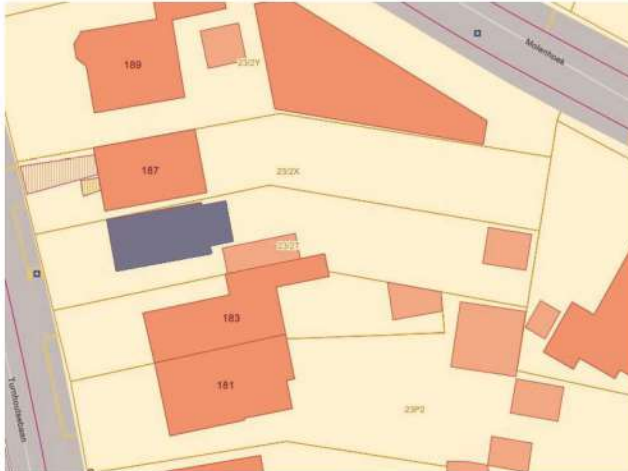
## Zone 1: Woning

- 0 Asbestmaterialen
- 1 **Beperking**
- 0 Uitsluitingen
- 0 Roerende goederen
- 0 Puin, steenslag, (water)bodem
- 1 **Advies**
- 2 **Geen asbest**

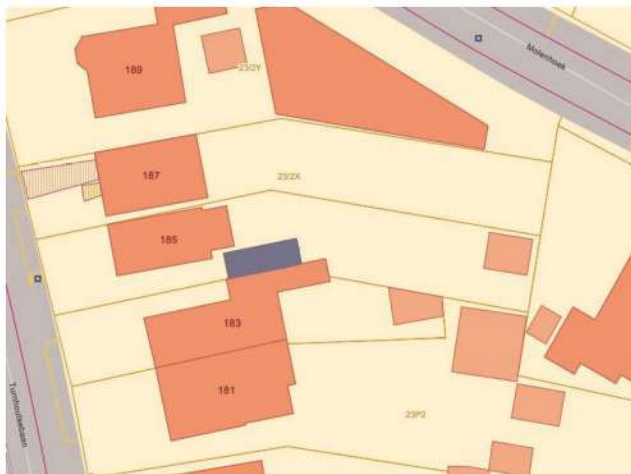
## Zone 2: Garage

- 0 Asbestmaterialen
- 0 Beperkingen
- 0 Uitsluitingen
- 0 Roerende goederen
- 0 Puin, steenslag, (water)bodem
- 1 Advies**
- 0 Geen asbest

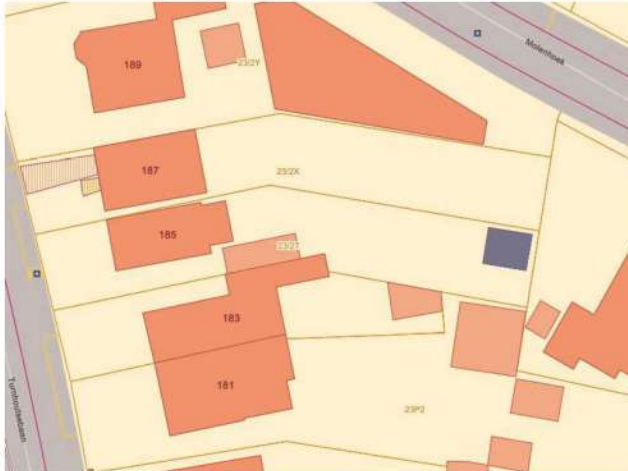
## Zone 3: Tuinhuis

- 0 Asbestmaterialen
- 0 Beperkingen
- 0 Uitsluitingen
- 0 Roerende goederen
- 0 Puin, steenslag, (water)bodem
- 0 Adviezen
- 1 **Geen asbest**
