# Asbestinventarisatetest

Wielewaalstraat 19, 8740 Pittem

Attestnummer : 20221027-000017.000

Uitgegeven op : 27.10.2022

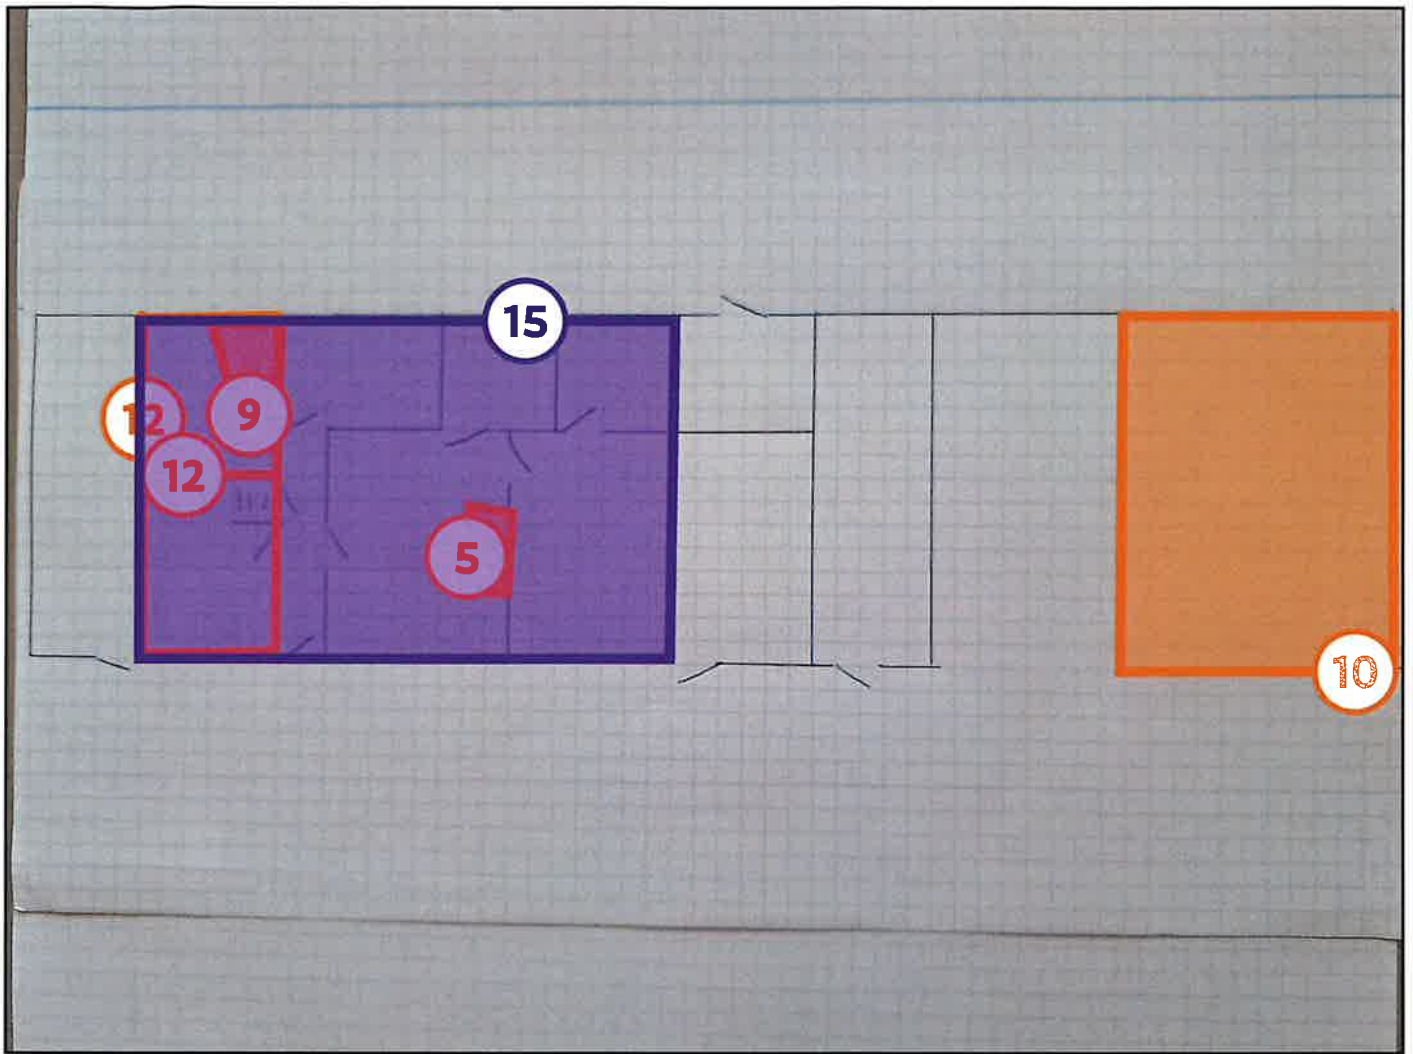
# Plan 1.1: woning

Beschrijving	Type	Actie
5. omkasting schoorsteen	Asbestmateriaal	<a href="#">Verwijderen</a>
9. glasal in panelen keuken	Asbestmateriaal	<a href="#">Verwijderen</a>
10. golfplaten woning	Asbestmateriaal	<a href="#">Verwijderen</a>
12. muren bekleed met menuiserie	Asbestmateriaal	<a href="#">Verwijderen</a>
15. tegellijn	Advies	-

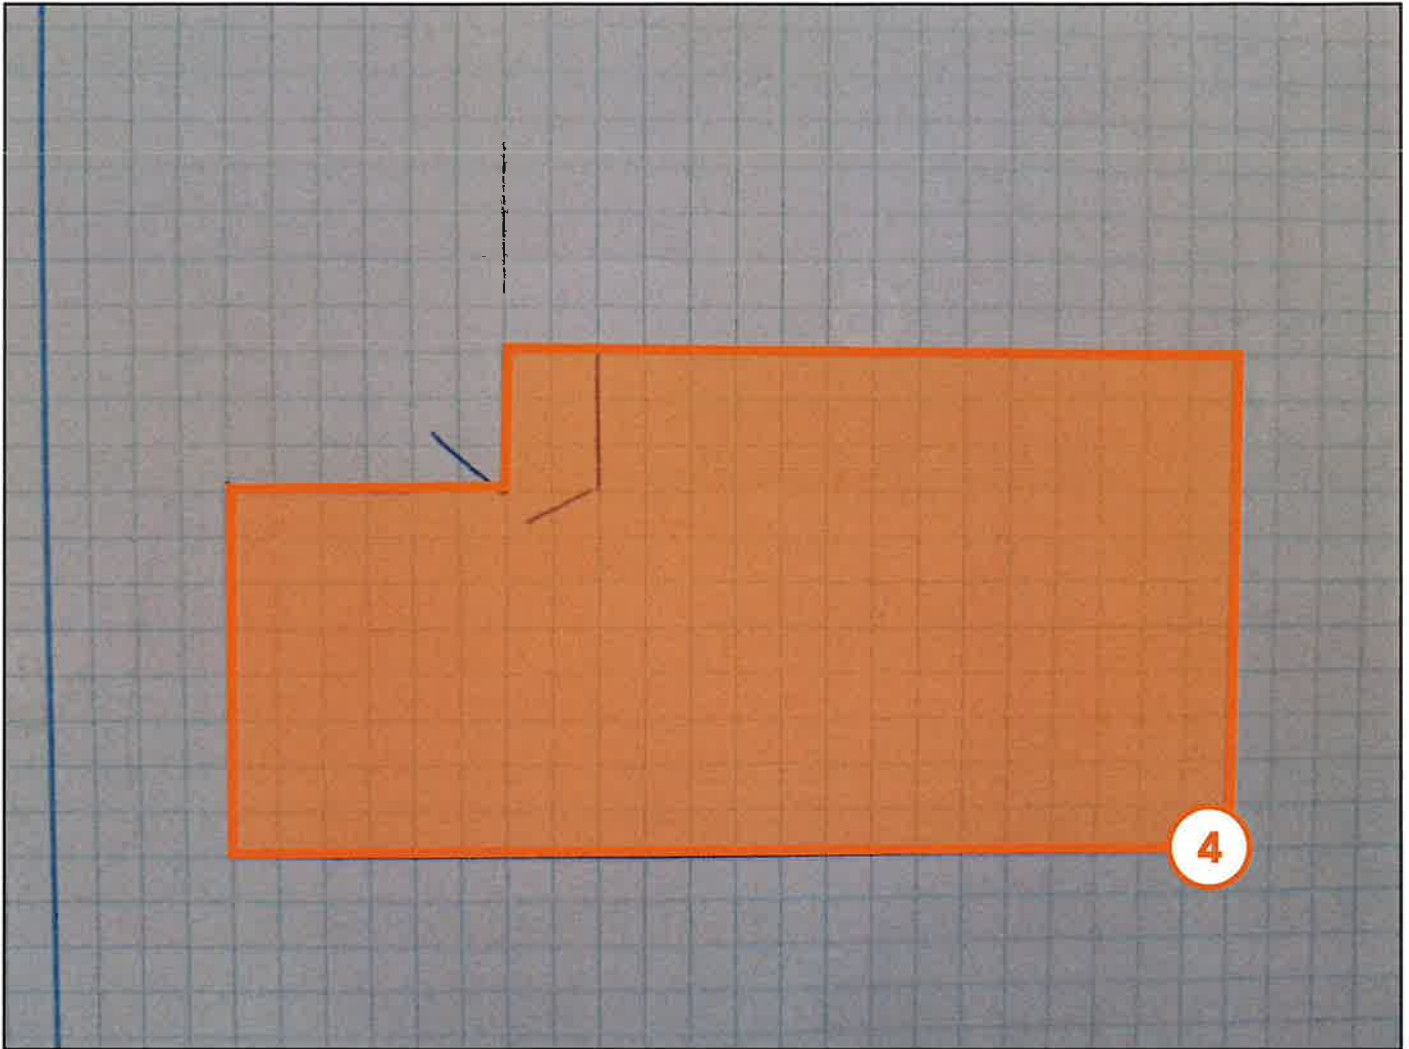
## Plan 1.2: garage

Beschrijving	Type	Actie
4. golfplaten garage	Asbestmateriaal	<a href="#">Verwijderen</a>

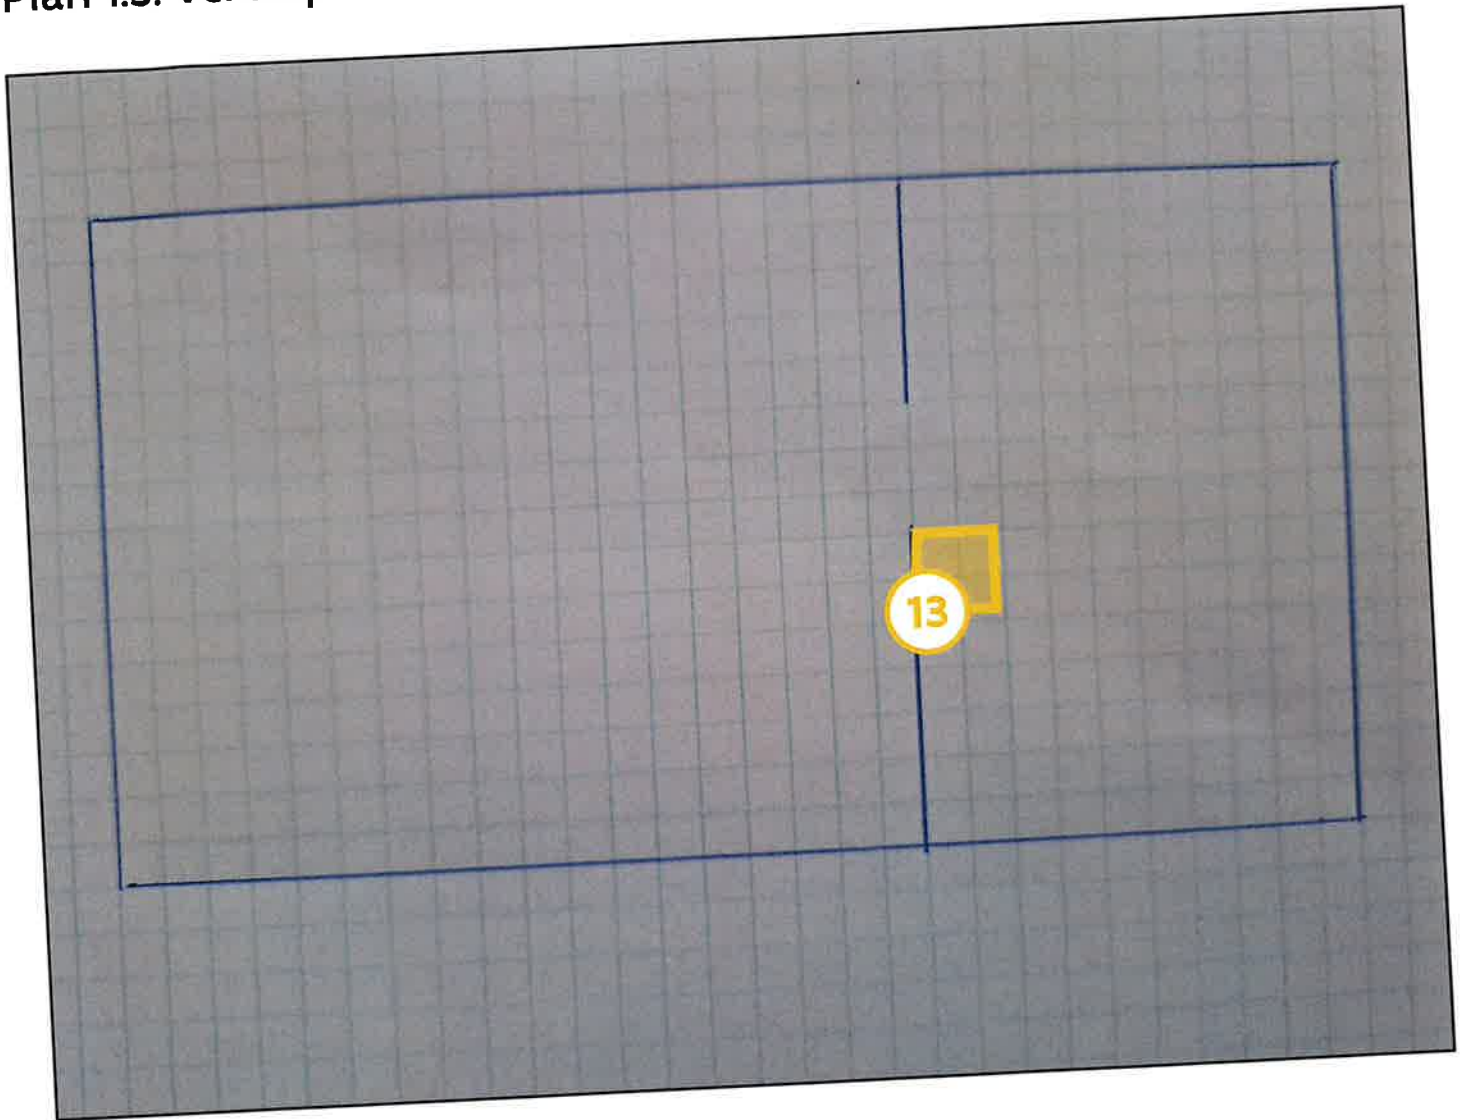
## Plan 1.3: verdiep

Beschrijving	Type	Actie
13. Asbestcementbuis in schoorsteen	Asbestmateriaal	Zorgvuldig beheren

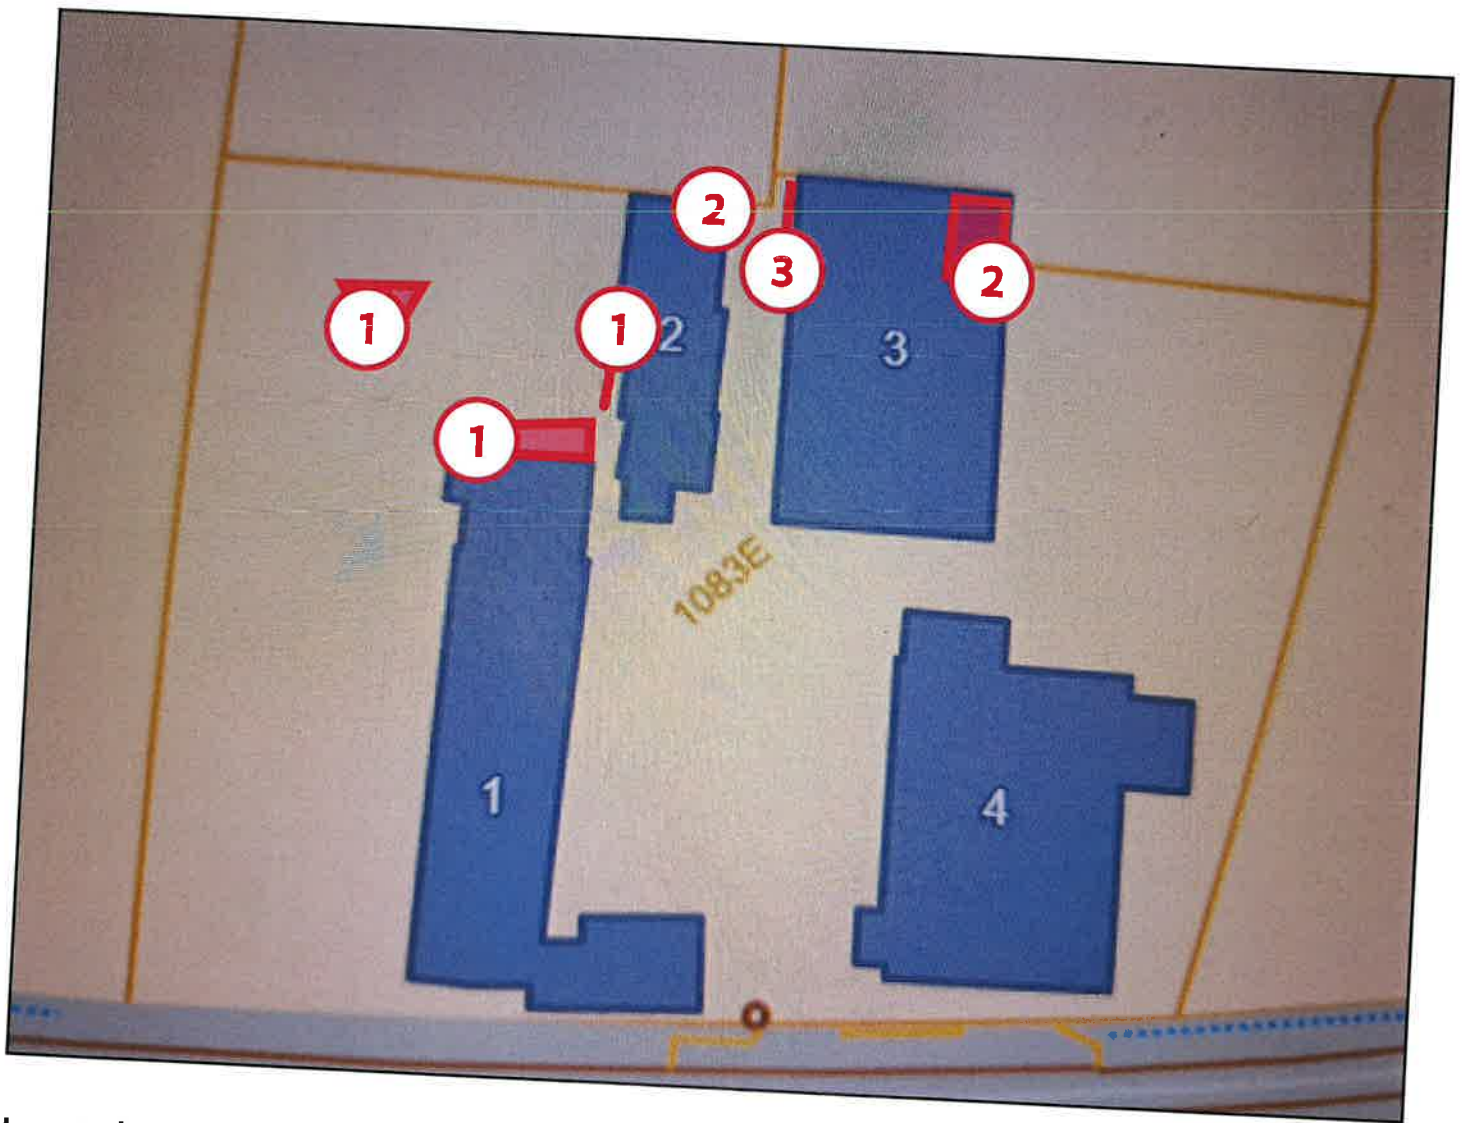
## Plan 1.4: overzicht

Beschrijving	Type	Actie
1. Pical Platen buiten	Asbestmateriaal	Dringend verwijderen
2. afval golfplaten binnen	Asbestmateriaal	Dringend verwijderen
3. afval golfplaten en menuiserie buiten	Asbestmateriaal	Dringend verwijderen

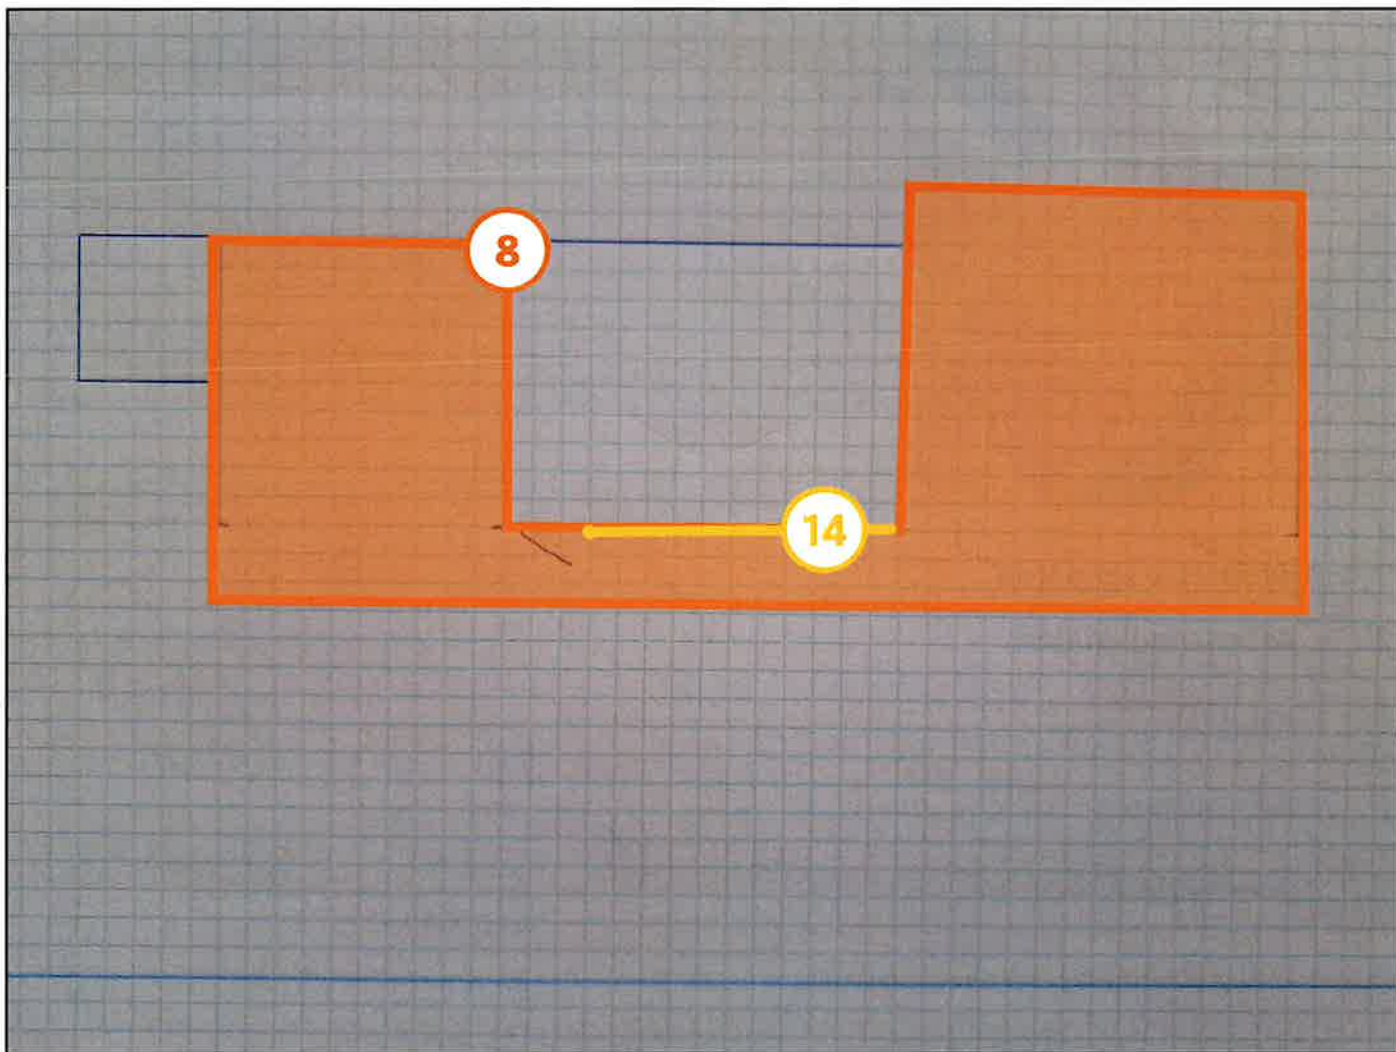
## Plan 2.1: kip en kalverstal

Beschrijving	Type	Actie
8. golfplaten kip en kalverstal	Asbestmateriaal	Verwijderen
14. mastiek tussen metsel- en schrijwerk	Asbestmateriaal	Zorgvuldig beheren

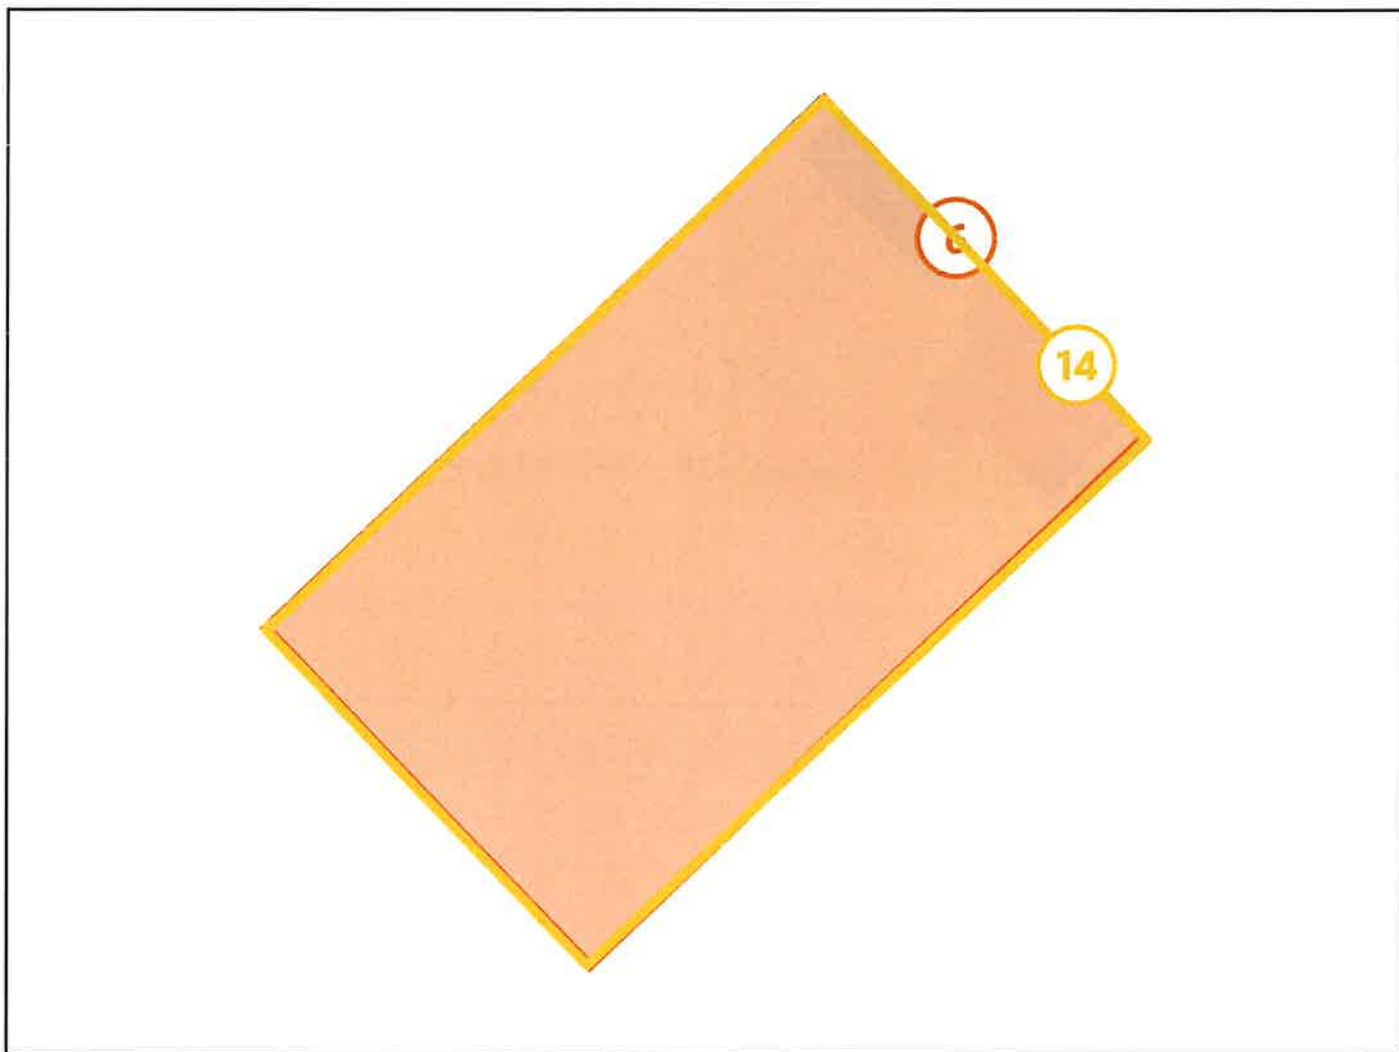
## Plan 3.1: loods plan

Beschrijving	Type	Actie
6. golfplaten loods	Asbestmateriaal	Verwijderen
14. mastiek tussen metsel- en schrijwerk	Asbestmateriaal	Zorgvuldig beheren
