# Asbestinventarisatetest

Zaaistraat 10, 1703 Dilbeek

Attestnummer : 20240612-000260.000

**Niet-asbestveilig**

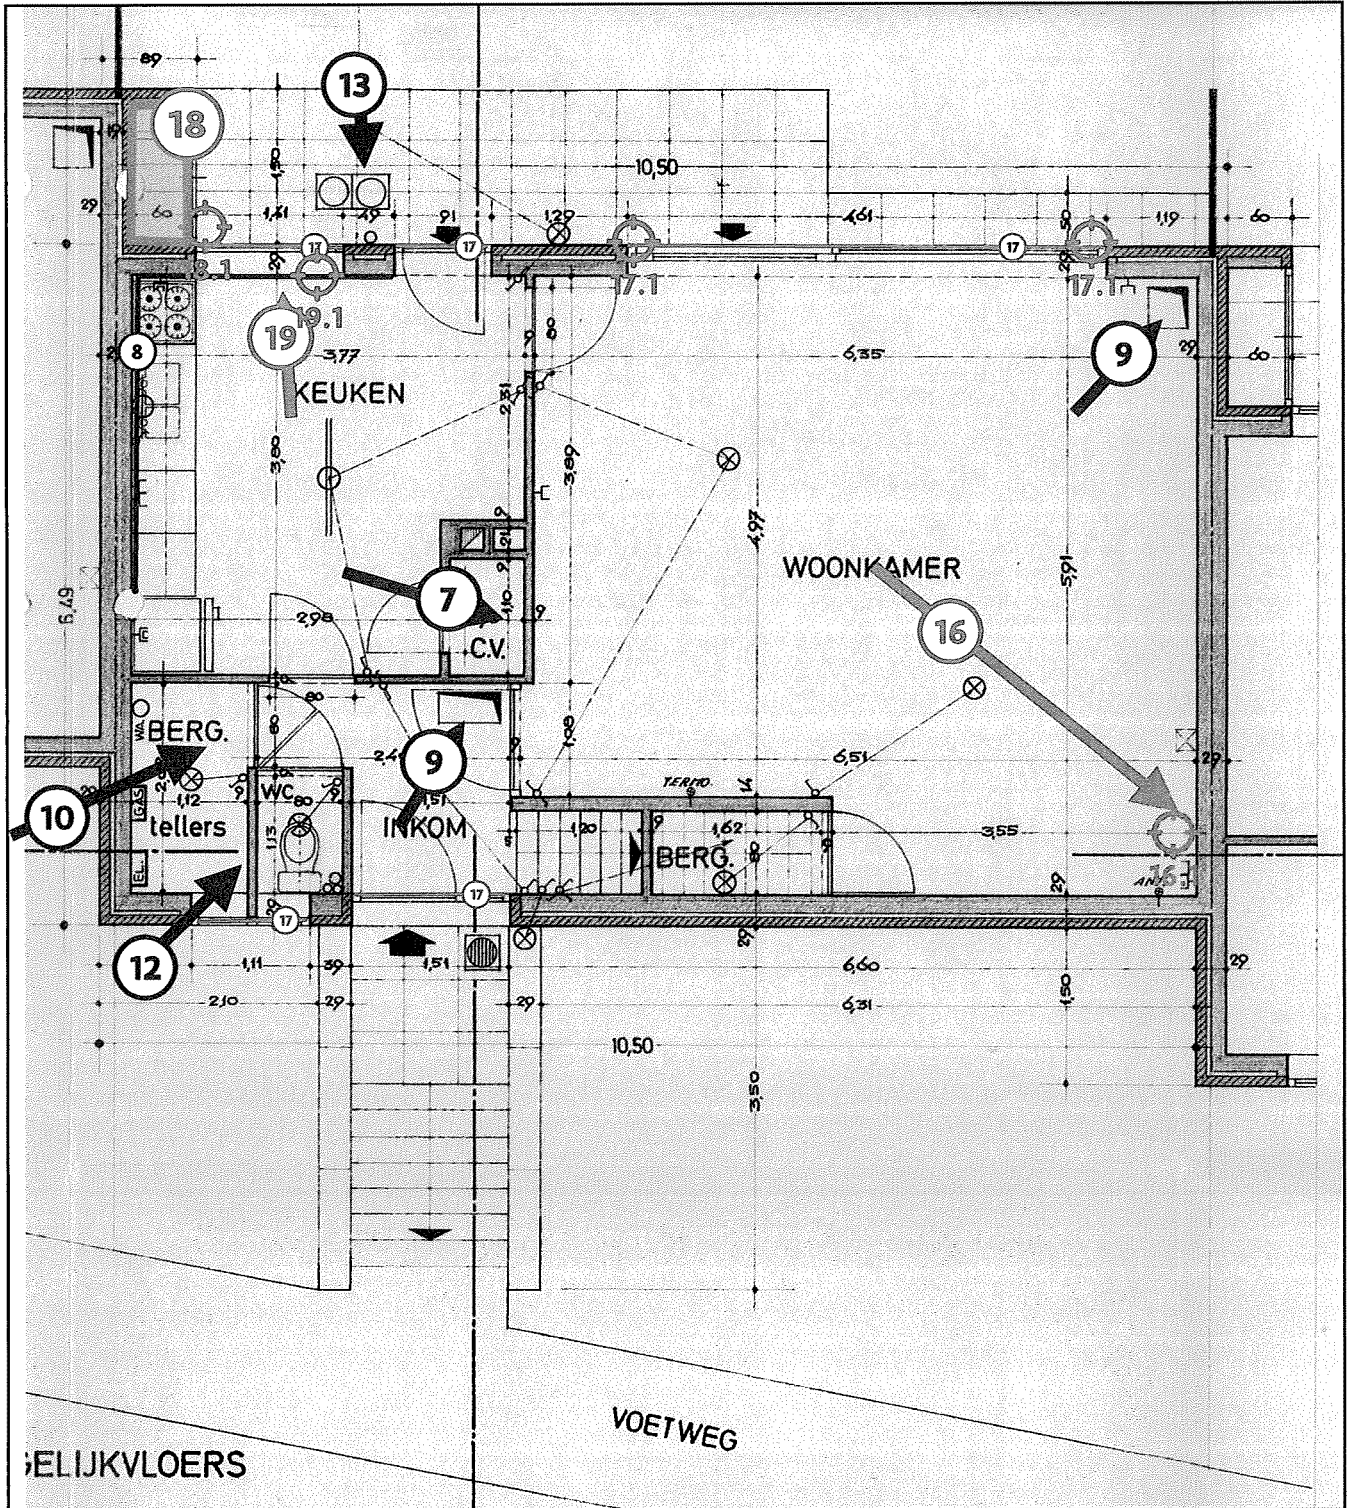
# Plan 1.1: Gelijkvloers

7. Voormalige stookruimte	Advies	-
8. Tegellijm achter faiencetegels	Advies	-
9. Oude kokers CV installatie	Advies	-
10. Elektriciteitskast	Advies	-
12. Moderne CV ketel	Advies	-
13. Ondergrondse leidingen	Advies	-
16. Roetluikje	Geen asbest	-
16.1 Code: 20191168-32-15-5/005	Puntmonster	-
17. Oude mastiek onder nieuwe siliconen tussen wand en raam-/deurprofiel	Geen asbest	-
17.1 Code: 20191168-32-15 -5/002	Mengmonster	-
18. Roofing berghok buiten	Geen asbest	-
18.1 Code: 20191168-32-15-5/003	Puntmonster	-
19. Anti-dreun lapjes onder gootsteen	Geen asbest	-
19.1 Code: 20191168-32-15-5/006	Puntmonster	-

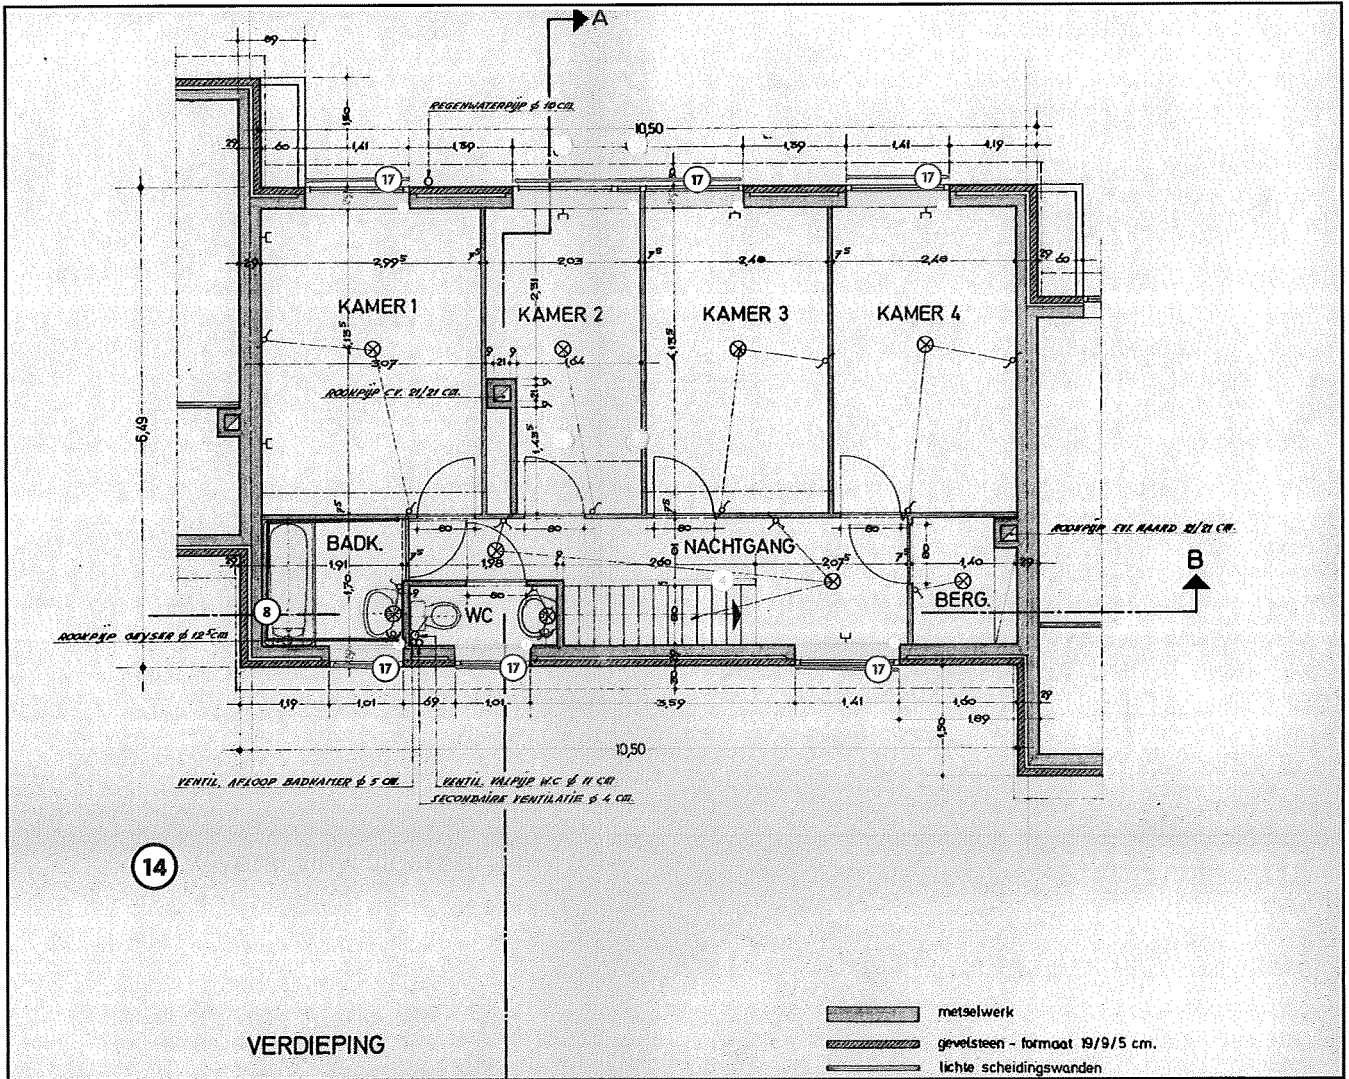
# Plan 1.2: +1

Beschrijving	Type	Actie
2. Venstertabletten	Asbestmateriaal	Zorgvuldig behandelen
4. Deksteen vrijstaande muur nachtgang	Asbestmateriaal	Zorgvuldig behandelen
8. Tegellijn achter faiencetegels	Advies	-
14. Vinyl vloerzeilen +1	Advies	-
17. Oude mastiek onder nieuwe siliconen tussen wand en raam-/deurprofiel	Geen asbest	-

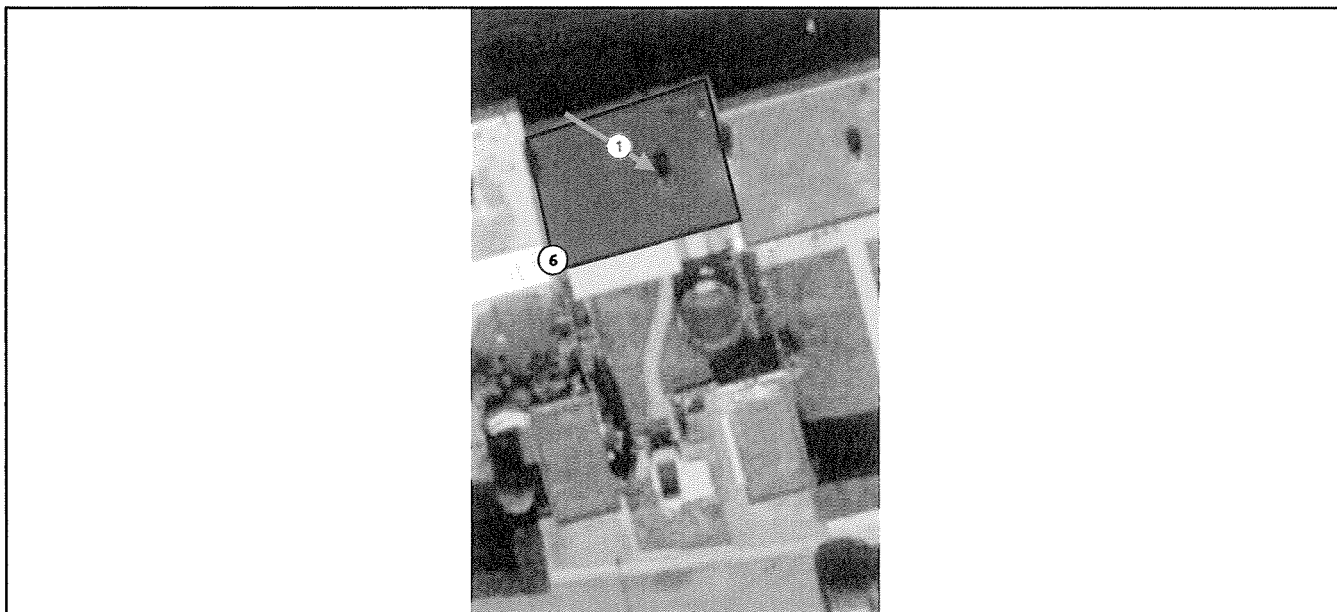
## Plan 1.3: Luchtfoto

Beschrijving	Type	Actie
1. Schouwhoed midden plat dak	Asbestmateriaal	<a href="#">Verwijderen</a>
6. Roofing Plat dak woning	Beperking	-

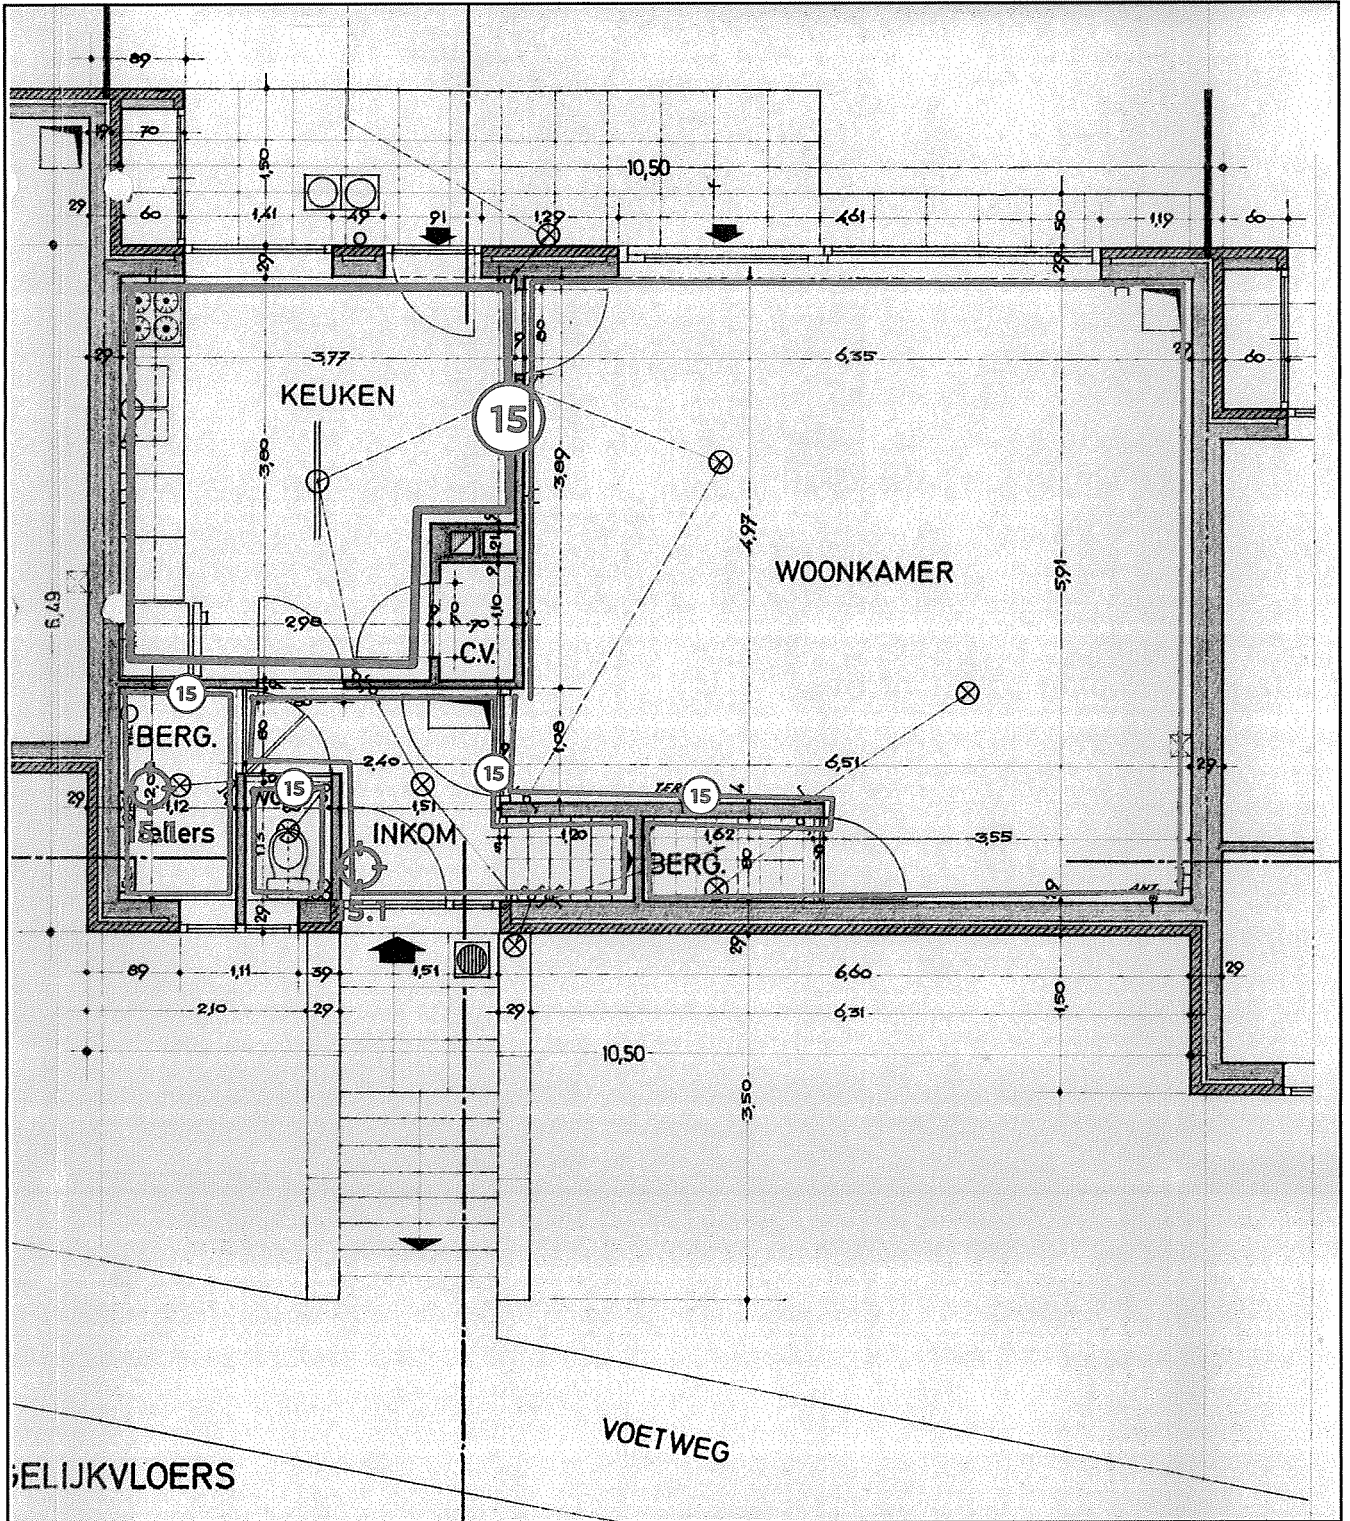
# Plan 1.4: Gelijkvloers pleisterwerk

15. Pleisterwerk wanden	Geen asbest	-
15.1 Code: 20191168-32-15 -5/004	Mengmonster	-

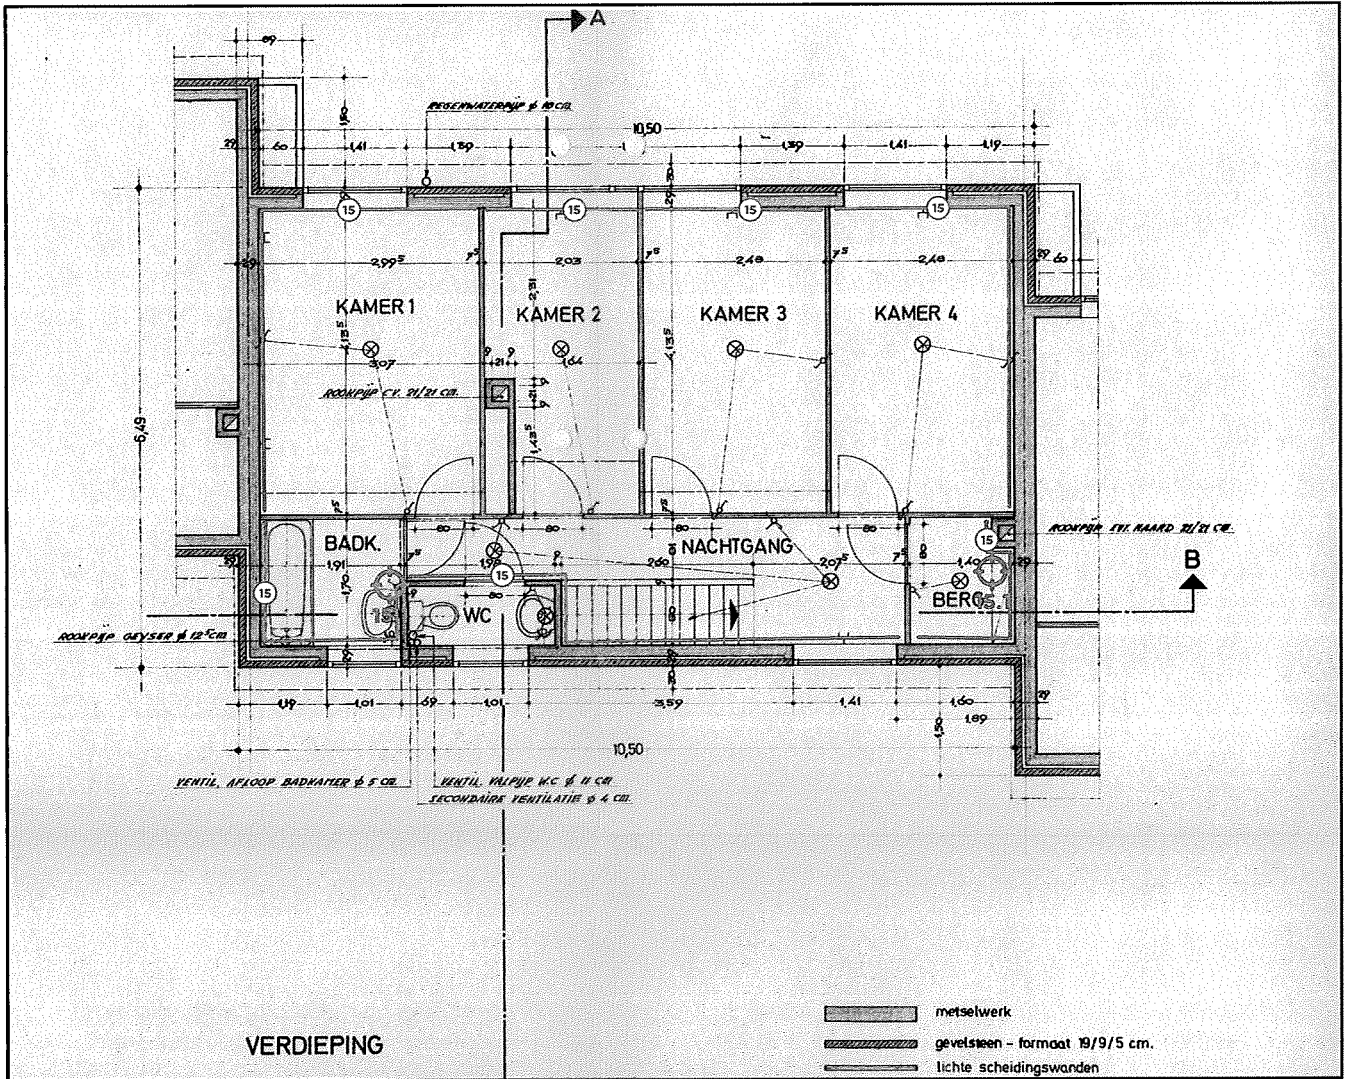
# Plan 1.5: +1 pleisterwerk

Beschrijving	Type	Actie
15. Pleisterwerk wanden	Geen asbest	-
15.1 Code: 20191168-32-15 -5/004	Mengmonster	-

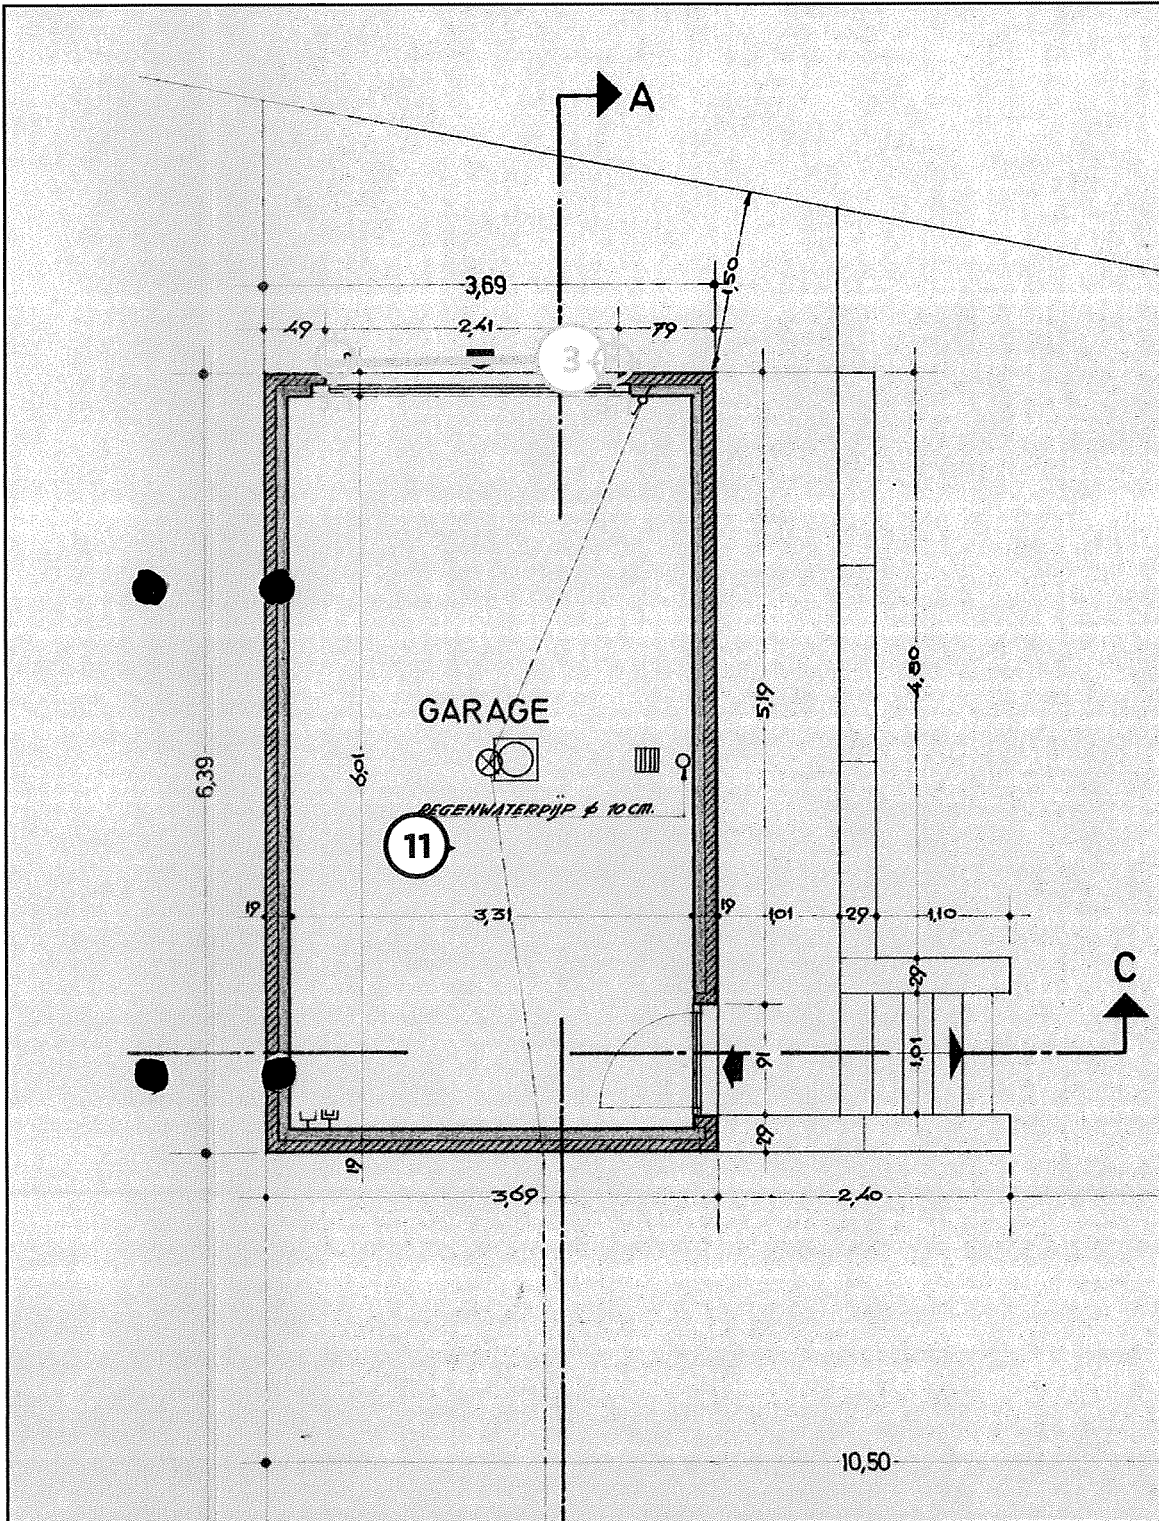
# Plan 2.1: Garage

3. Mastiek tussen wand en garagepoort

Asbestmateriaal

Zorgvuldig beheren

11. Binnenkant garage

Advies

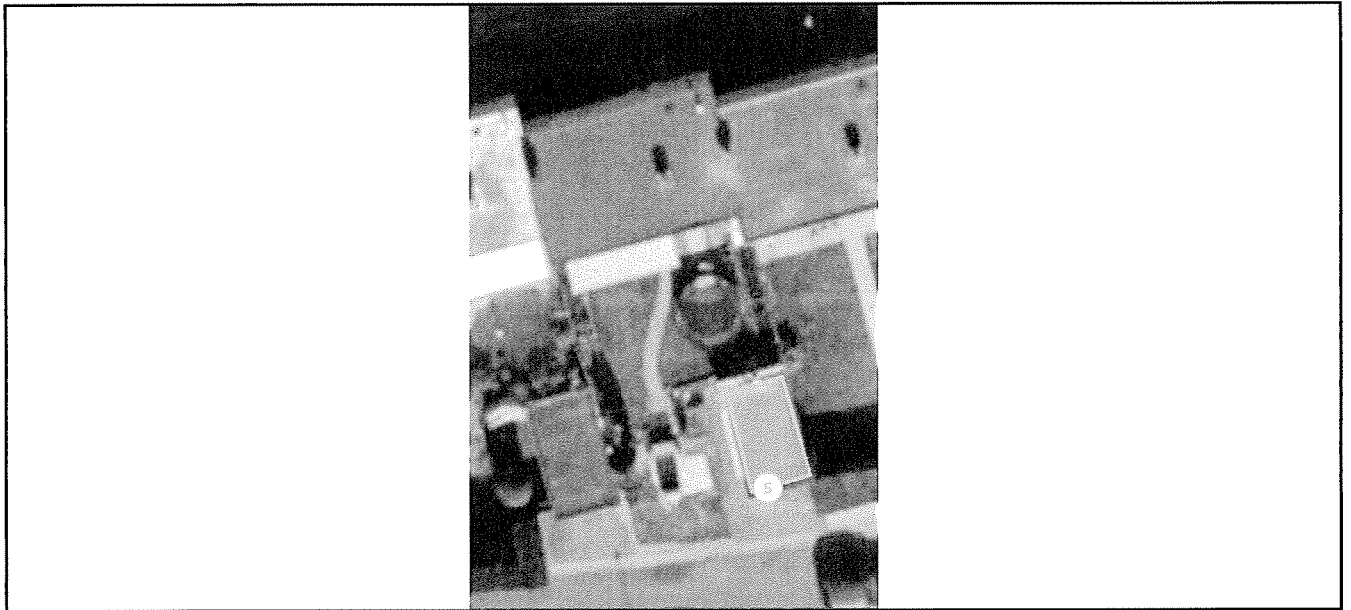
## Plan 2.2: Luchtfoto

Beschrijving	Type	Actie
5. Roofing plat dak garage	Asbestmateriaal	Zorgvuldig beheren
