# Asbestinventarisatetest

Schepdaalstraat 10, 1700 Dilbeek

Attestnummer : 20260904-000362.000

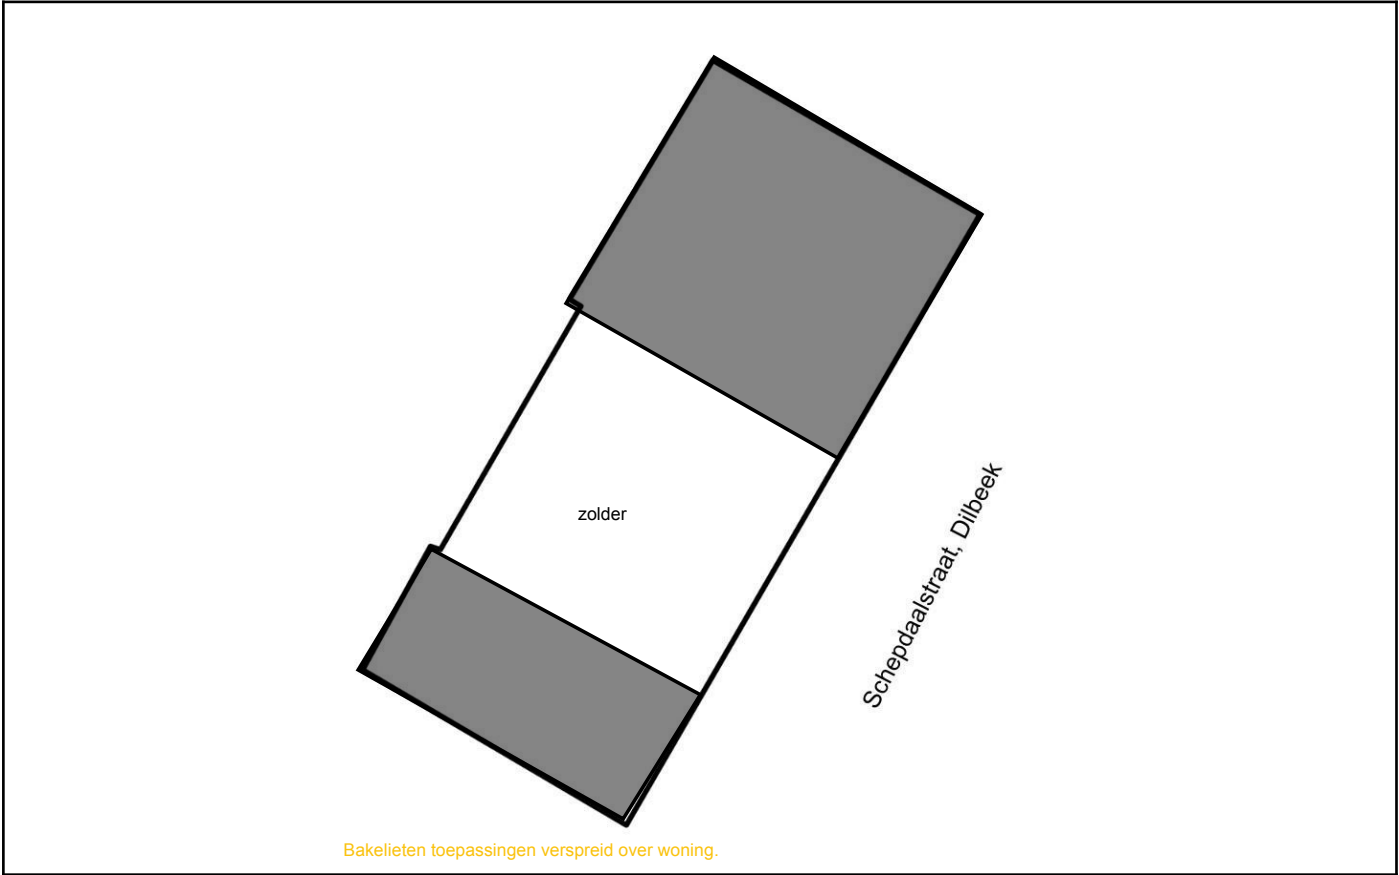
# Plan 1.4: Zolder

| Beschrijving | Type | Actie |
|---|---|---|
| 8. Bakeliet toepassingen | Asbestmateriaal | Zorgvuldig beheren |

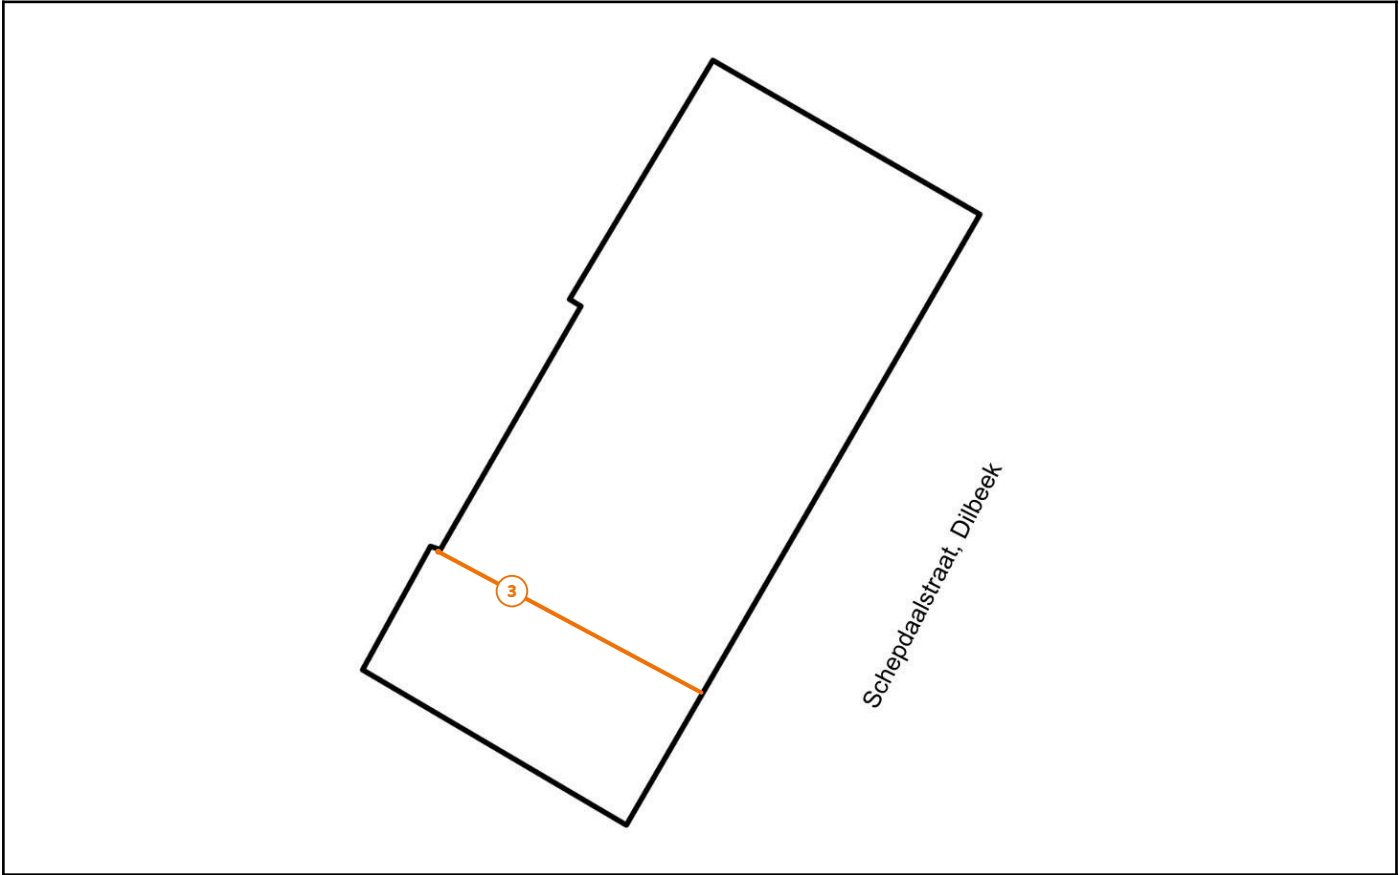
# Plan 1.5: Dakenplan

| Beschrijving | Type | Actie |
|---|---|---|
| 3. 'Gevel met leien | Asbestmateriaal | <a href="#">Verwijderen</a> |

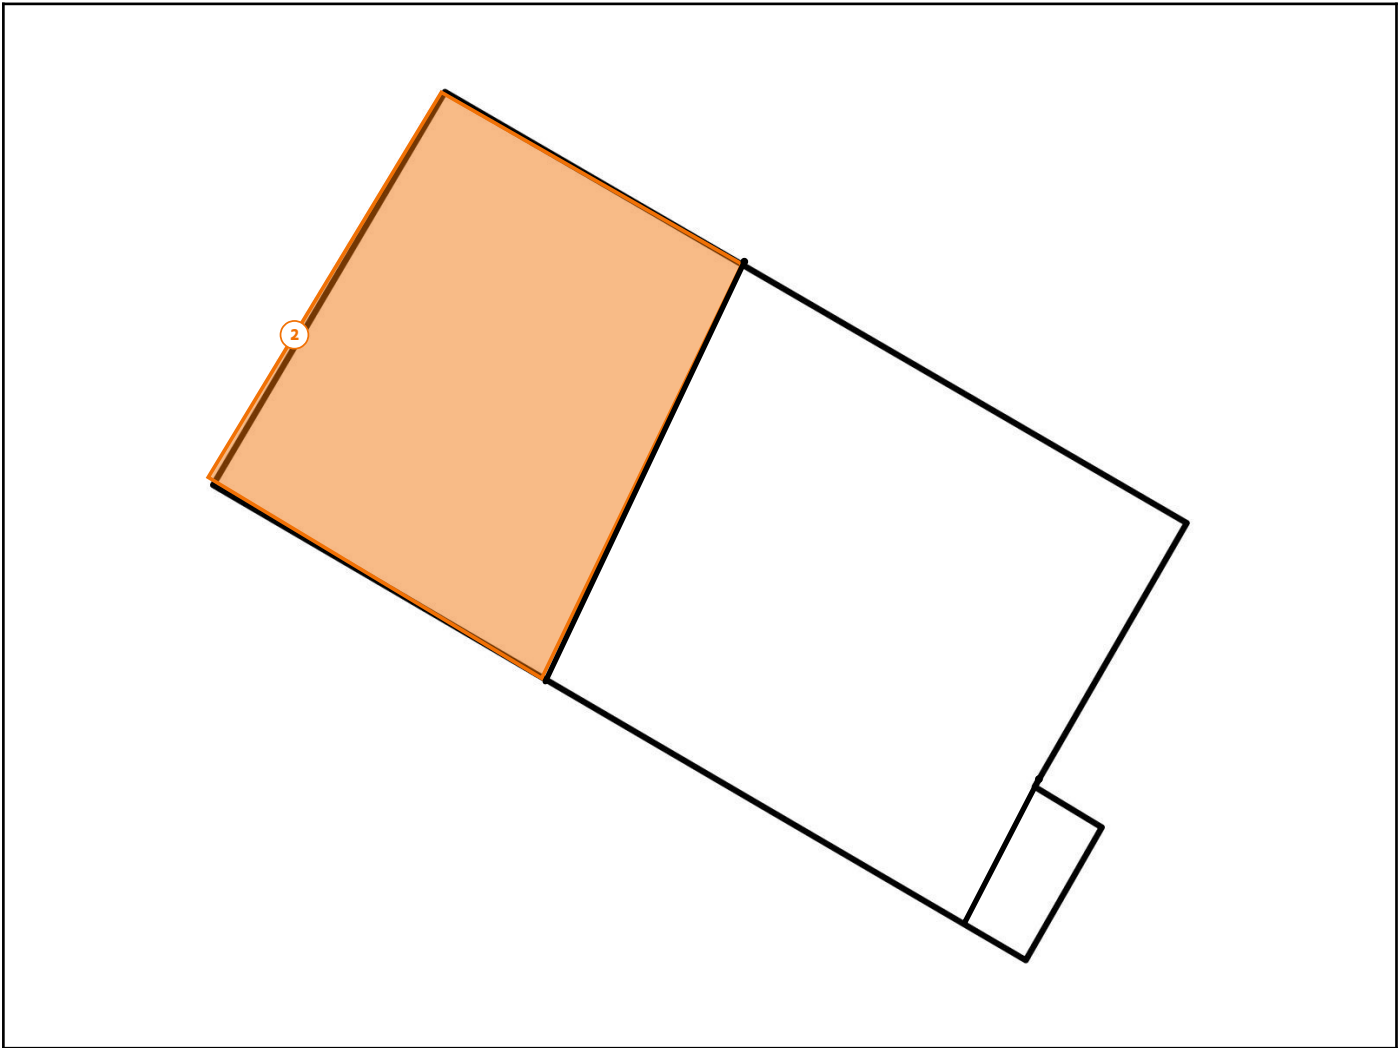
## Plan 2.3: Bijgebouw dak

| Beschrijving | Type | Actie |
|---|---|---|
| 2. Dak bestaande uit golfplaten | Asbestmateriaal | Verwijderen |

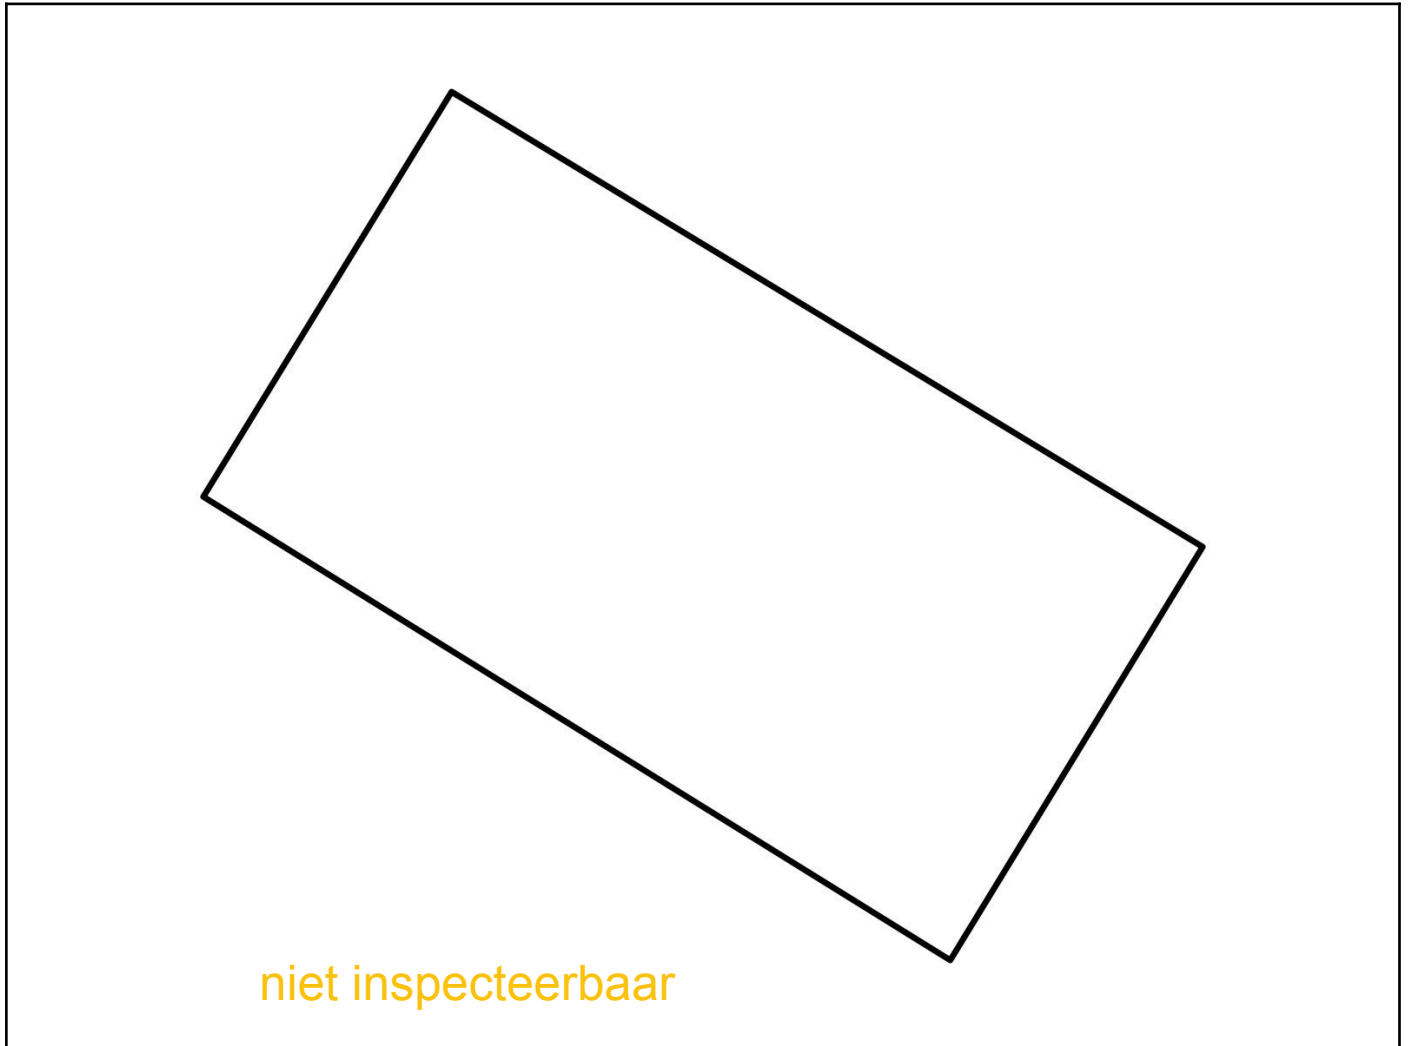
## Plan 4.1: Bijgebouw plan

| Beschrijving | Type | Actie |
|---|---|---|
| 9. Bijgebouwen | Beperking | - |

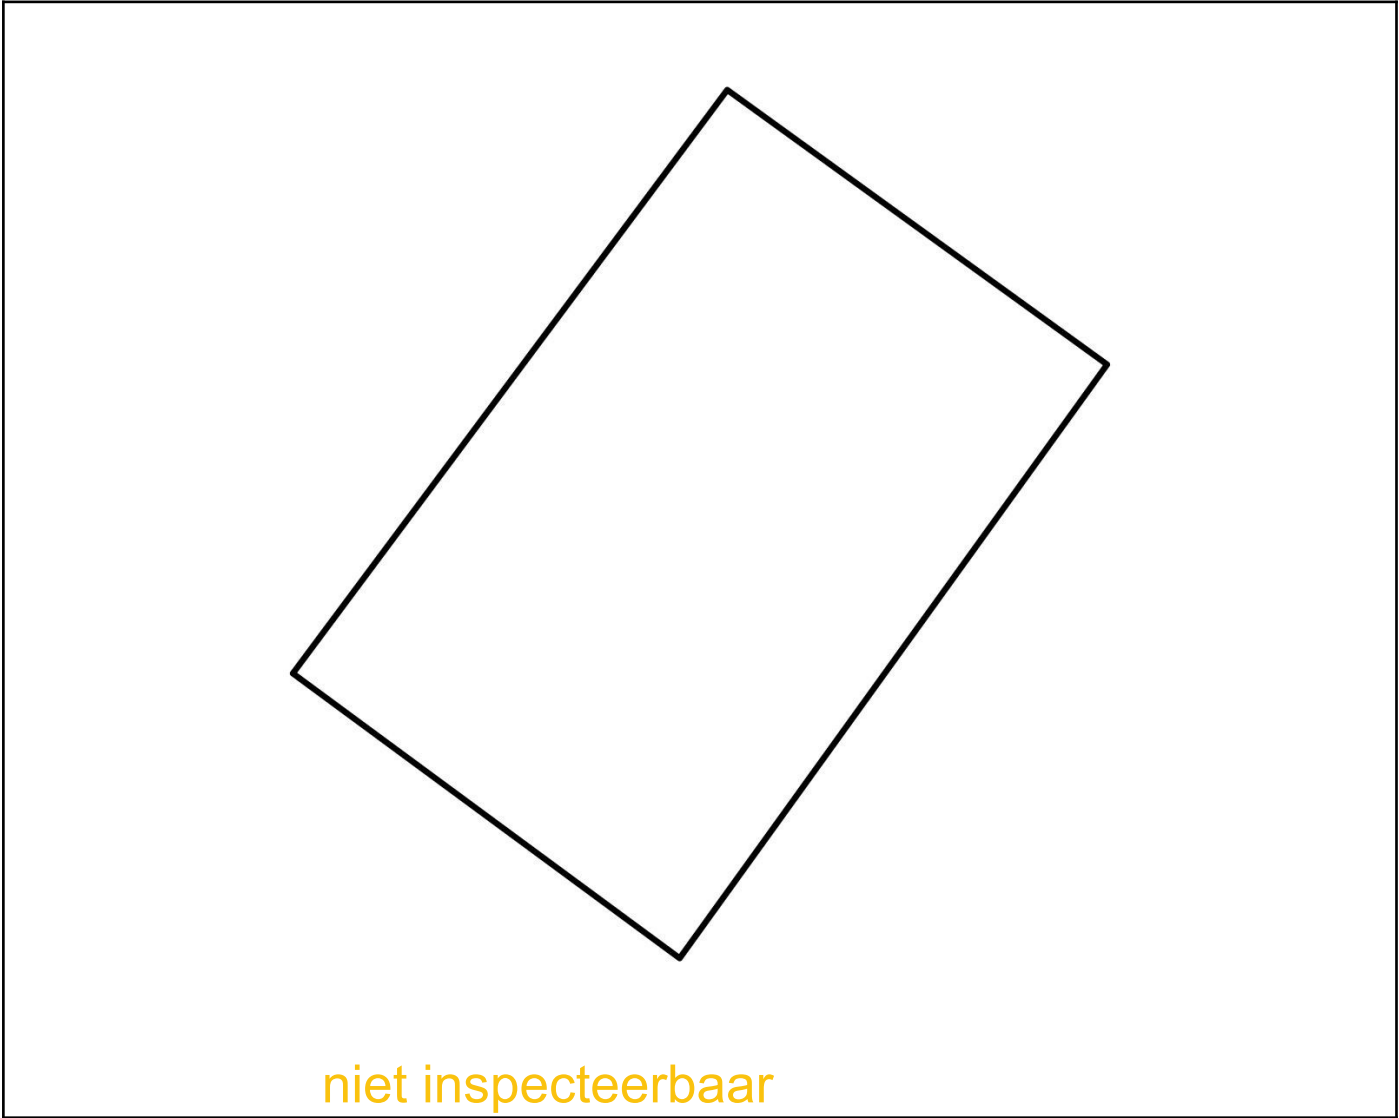
# Plan 5.1: Bijgebouw plan

| Beschrijving | Type | Actie |
|---|---|---|
| 9. Bijgebouwen | Beperking | - |

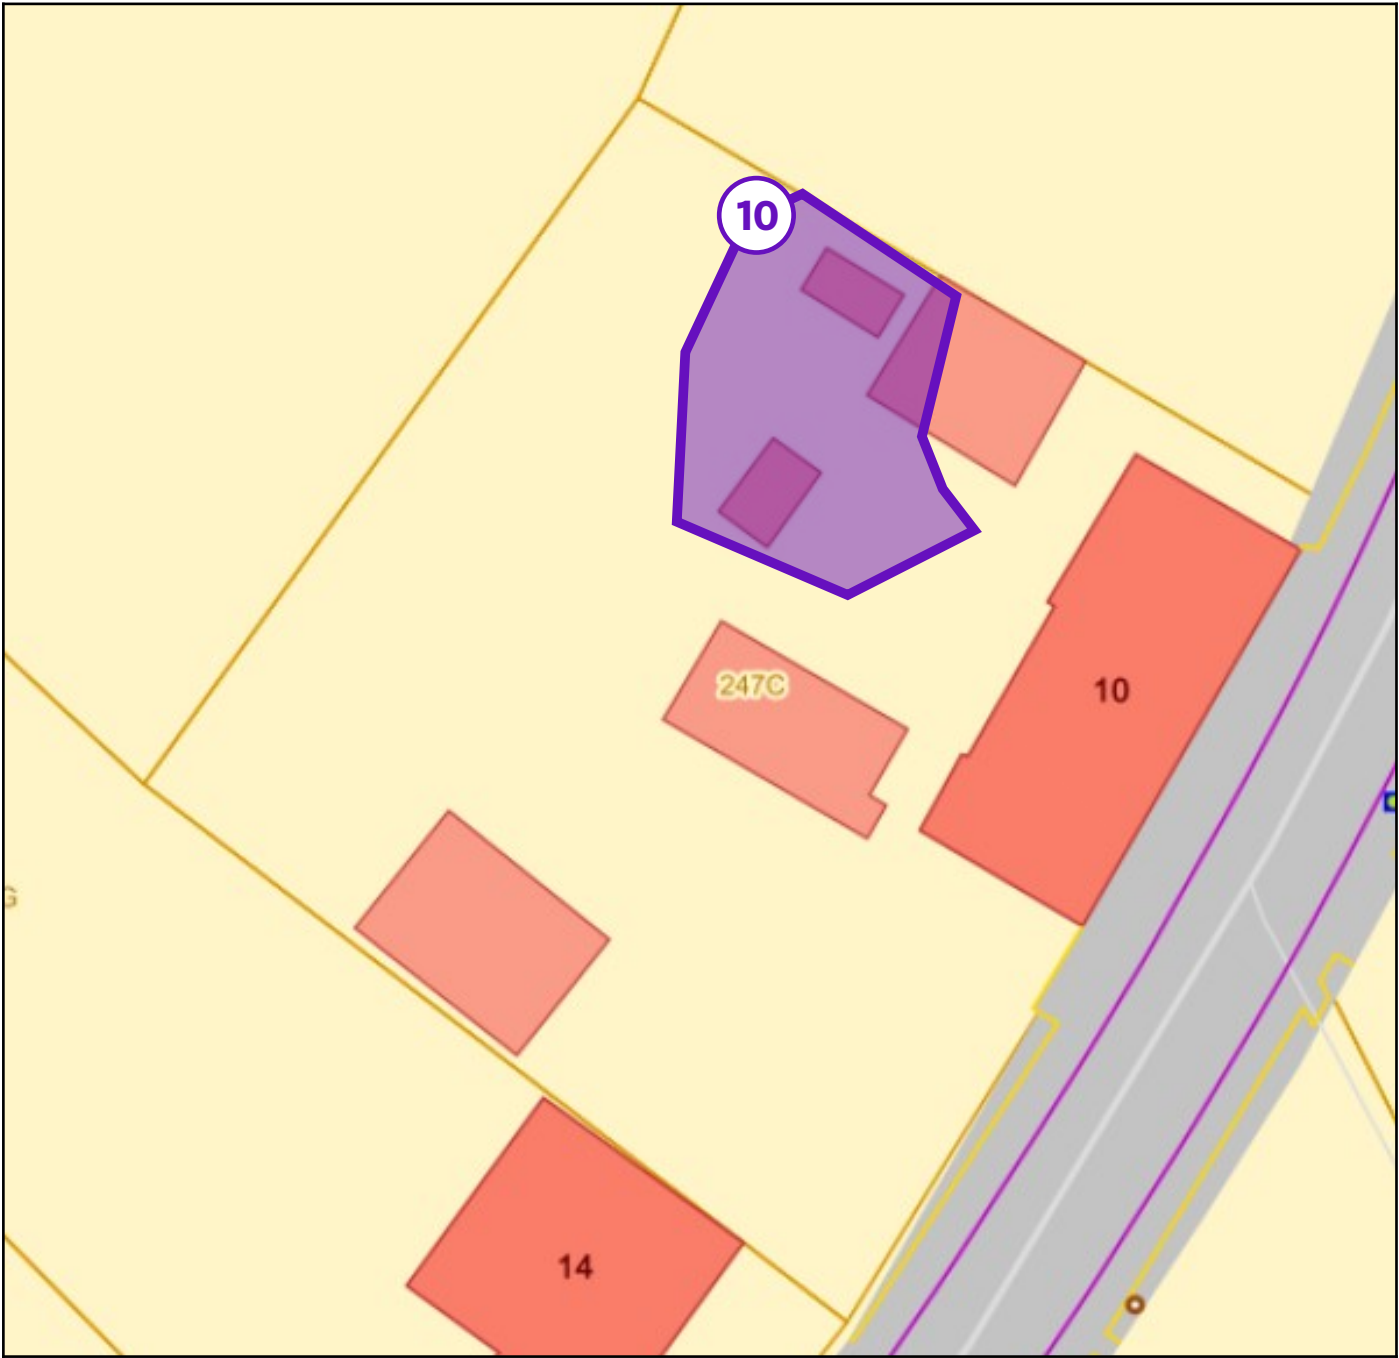
# Plan 7.1: Vaststellingen buiten de constructies

| Beschrijving | Type | Actie |
|---|---|---|
| 10. Inspectie achtertuin | Beperking | - |
