Asbestinventarisatetest

Pieter Van den Bemdenlaan 43, 2650 Edegem

Attestnummer : 20240321-000463.000

Uitgegeven op : 21.03.2024

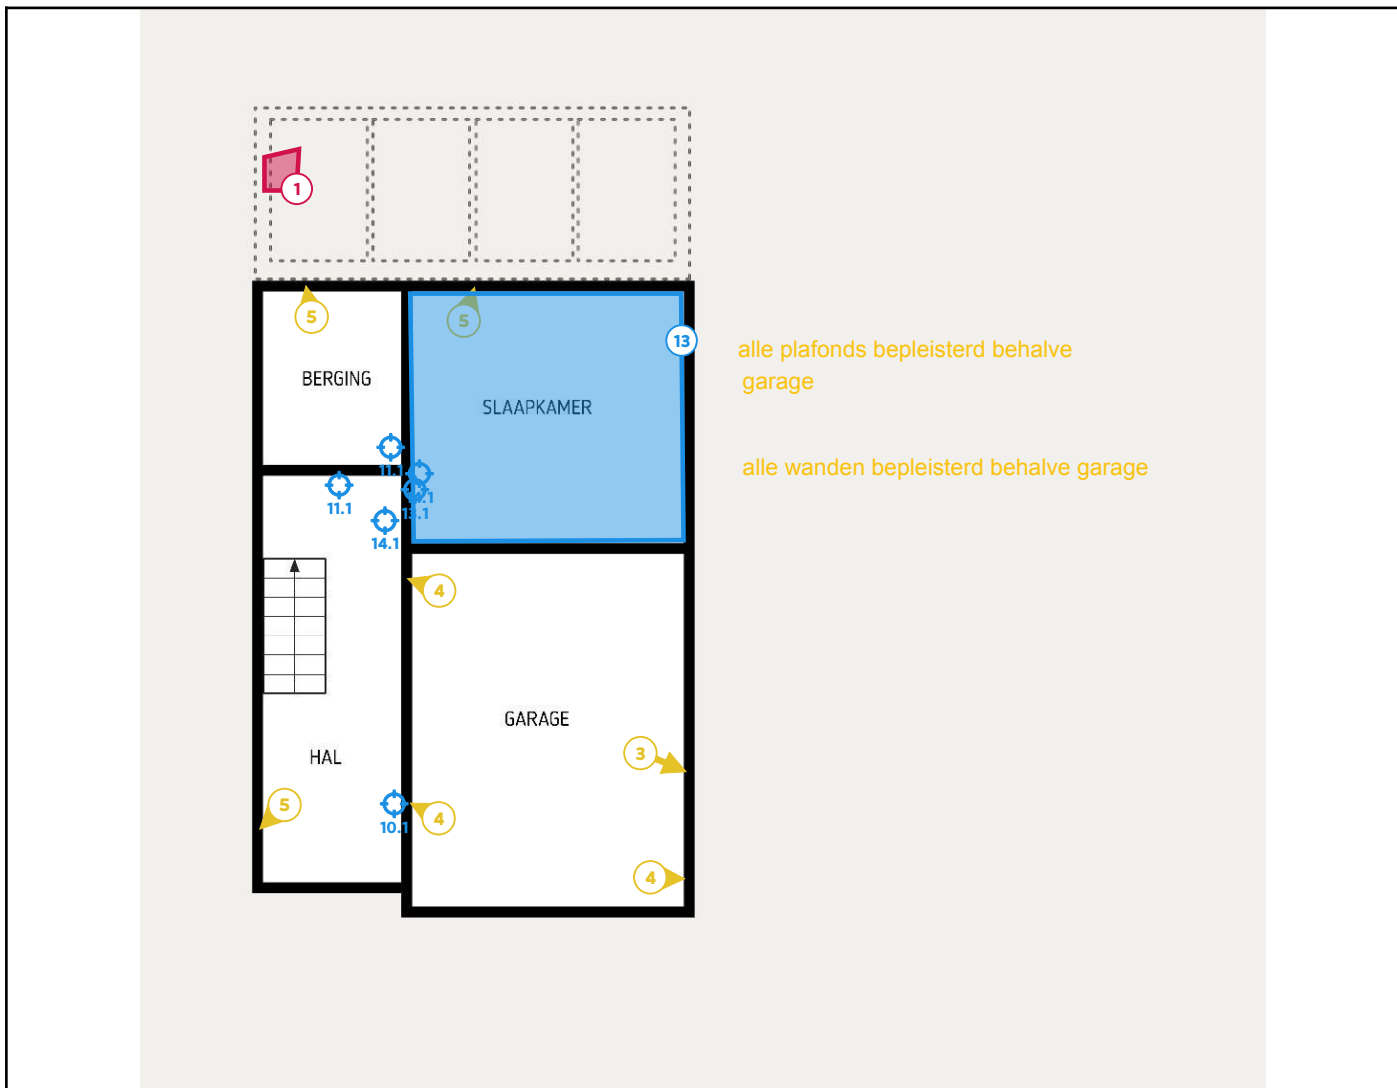
Plan 1.1: 24042_Plan GELIJKVLOERS

Beschrijving	Type	Actie
1. Slib in waterton	Asbestmateriaal	Dringend verwijderen
3. Bakelieten zekeringskast	Asbestmateriaal	Zorgvuldig beheren
4. Bakelieten stopcontacten/schakelaars/lampfittingen	Asbestmateriaal	Zorgvuldig beheren
5. Bakelieten radiatorknoppen	Asbestmateriaal	Zorgvuldig beheren
10. Dorpels	Geen asbest	-
10.1 Code: P03	Puntmonster	-

11. Beploistering Plafonds	Geen asbest	-
11.1 Code: M02	Mengmonster	-
13. Vloerzeil kamer glv achteraan	Geen asbest	-
13.1 Code: P01	Puntmonster	-
14. Beploistering wand	Geen asbest	-
14.1 Code: M01	Mengmonster	-

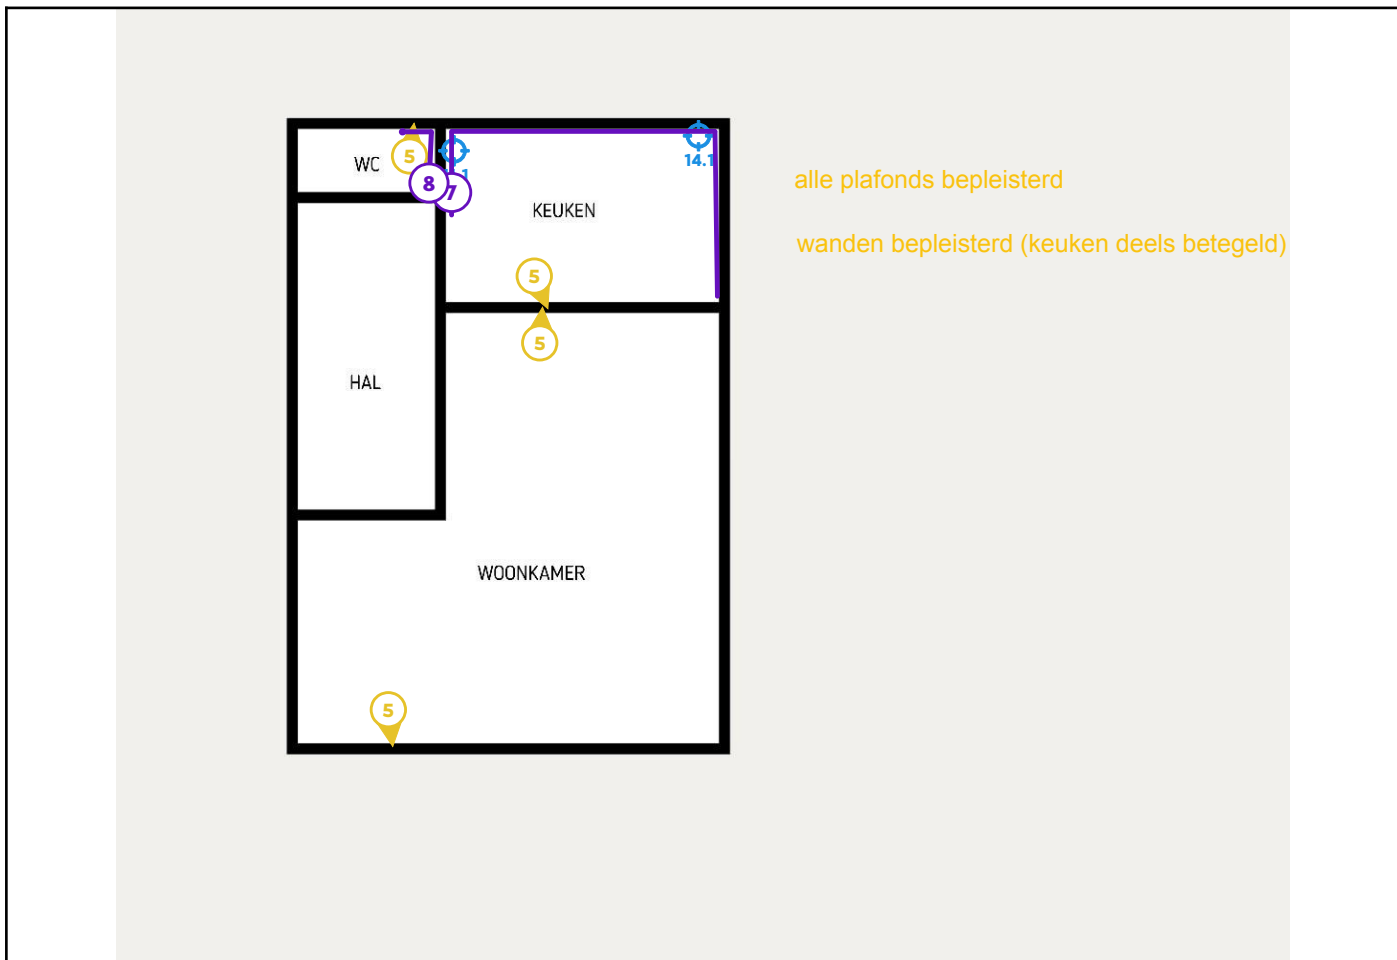
Plan 1.2: 24042_Plan 1e VERDIEPING

Beschrijving	Type	Actie
5. Bakelieten radiatorknoppen	Asbestmateriaal	Zorgvuldig beheren
7. Faience tegels keuken	Advies	-
8. Faience tegels badkamer/wc	Advies	-
11. Bepleistering Plafonds	Geen asbest	-
11.1 Code: M02	Mengmonster	-
14. Bepleistering wand	Geen asbest	-
14.1 Code: M01	Mengmonster	-

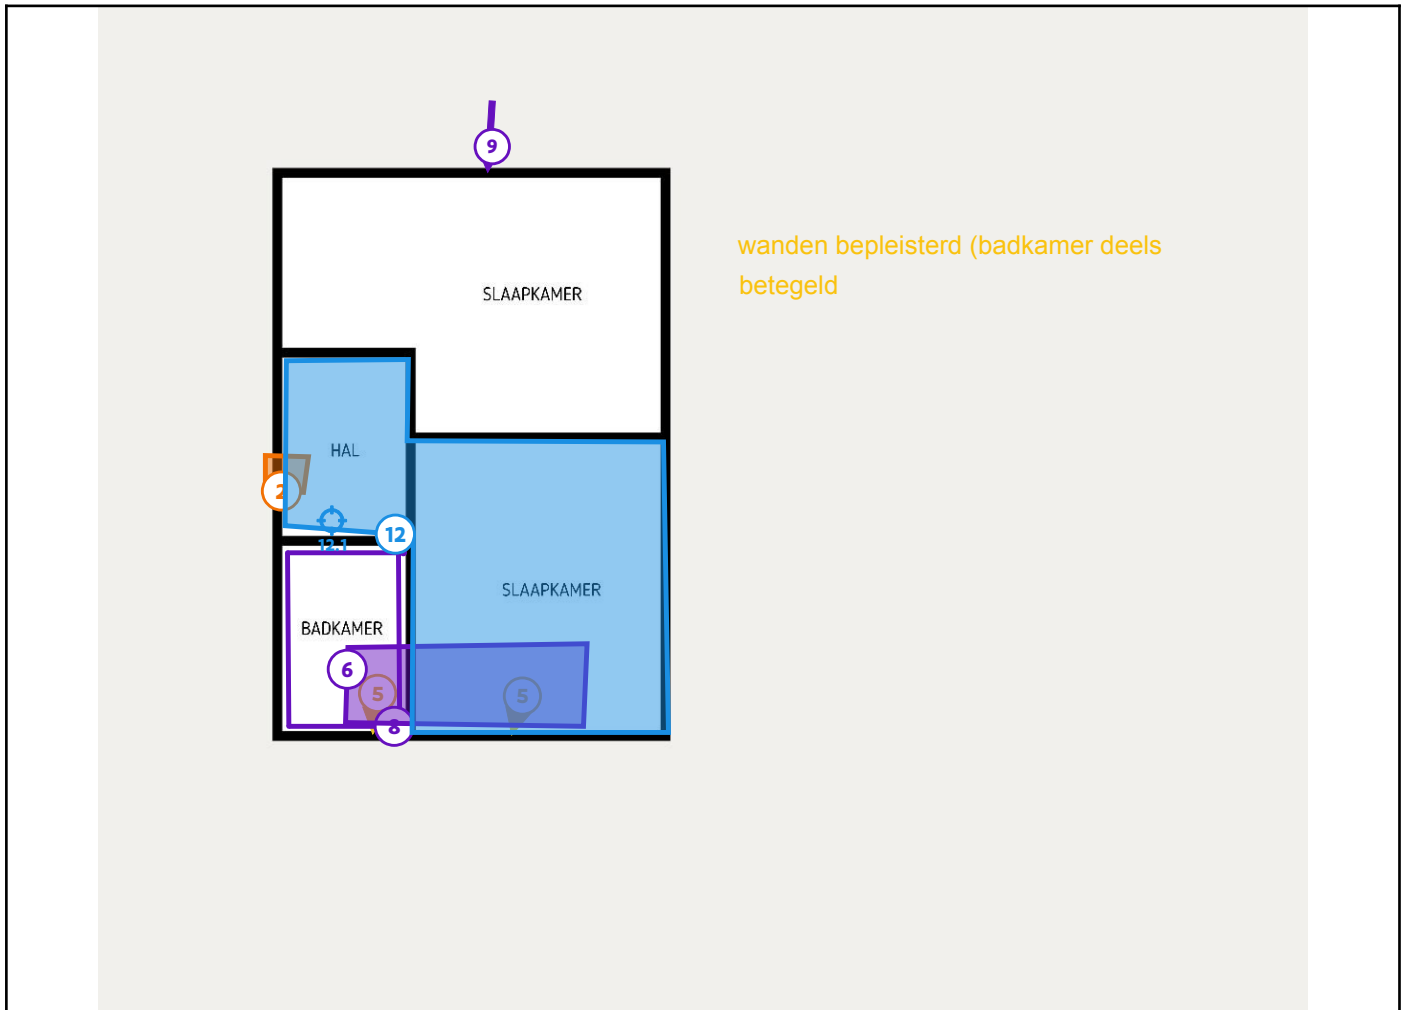
Plan 1.3: 24042_Plan 2e VERDIEPING

Beschrijving	Type	Actie
2. Rookgasafvoer T-stuk	Asbestmateriaal	Verwijderen
5. Bakelieten radiatorknoppen	Asbestmateriaal	Zorgvuldig beheren
6. Roofing plat dak dakkapel	Beperking	-
8. Faience tegels badkamer/wc	Advies	-
9. Onderdak	Advies	-
12. Vloerzeil bovenverdieping	Geen asbest	-
12.1 Code: P02	Puntmonster	-

14. Beploistering wand	Geen asbest	-
------------------------	-------------	---
