Asbestinventarisatetest

Pieter Reypenslei 21, 2640 Mortsel

Attestnummer : 20240422-000547.000

Uitgegeven op : 22.04.2024

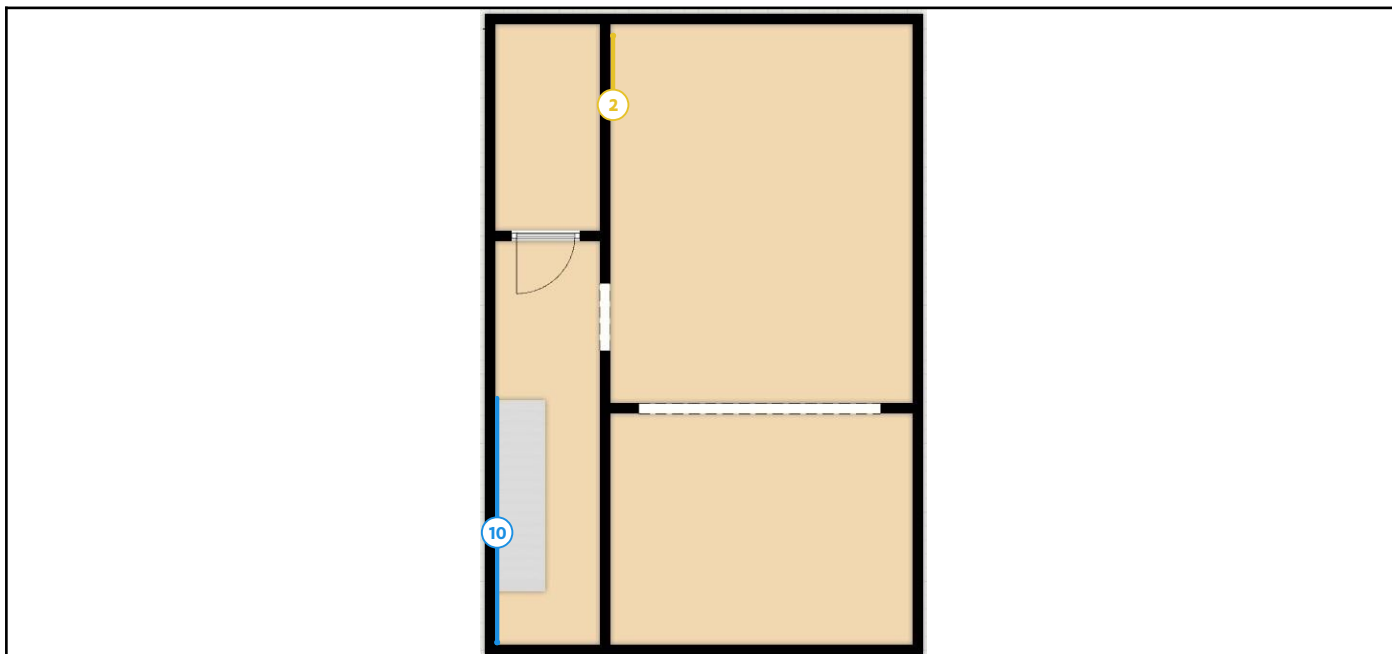
Plan 1.1: Kelder

Beschrijving	Type	Actie
2. Bakeliet	Asbestmateriaal	Zorgvuldig beheren
10. Pleisterwerk wand	Geen asbest	-

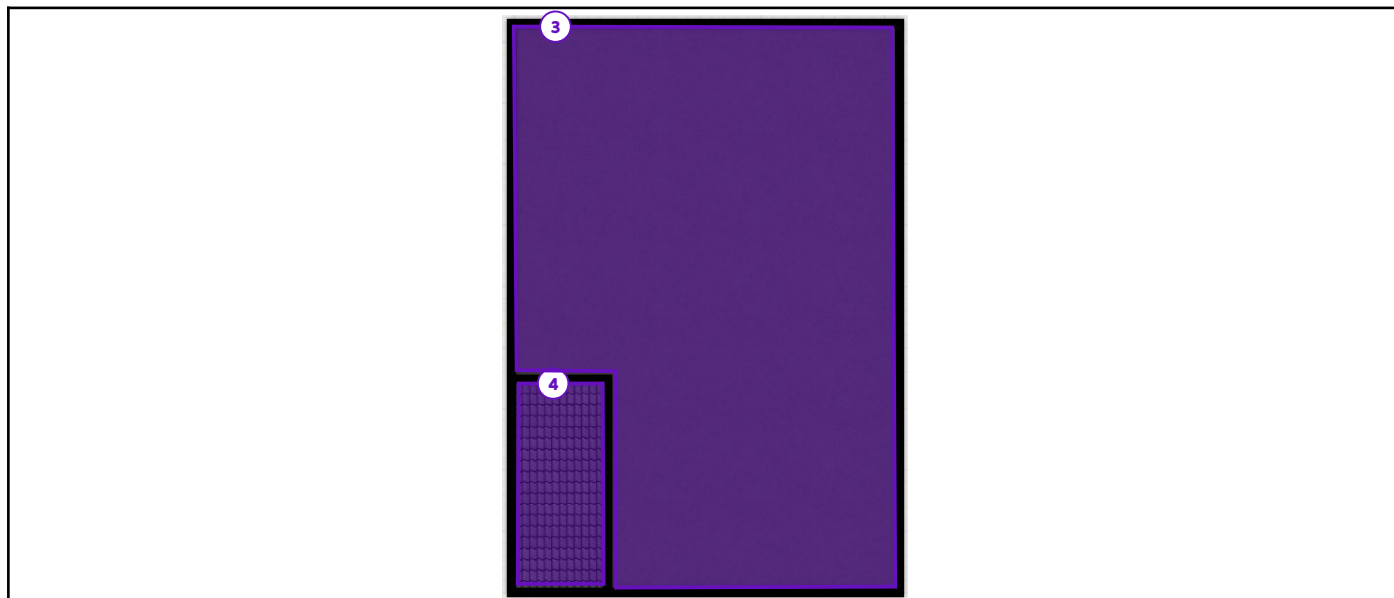
Plan 1.5: Dak

Beschrijving	Type	Actie
3. Roofing plat dak	Beperking	-
4. Onderdak schuin dak	Advies	-

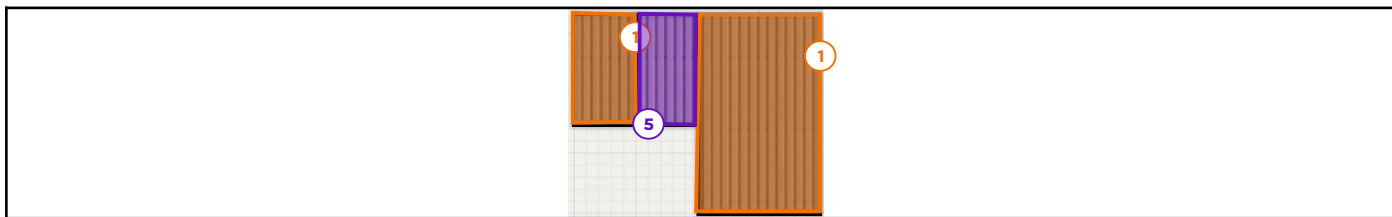
Plan 2.1: Tuinhuis

Beschrijving	Type	Actie
1. Golfplaat tuinhuis	Asbestmateriaal	Verwijderen
5. Golfplaat tuinhuis	Advies	-
