Asbestinventarisatetest

Mechelsesteenweg 172/6, 2640 Mortsel

Attestnummer : **20240429-000482.000**

Uitgegeven op : **29.04.2024**

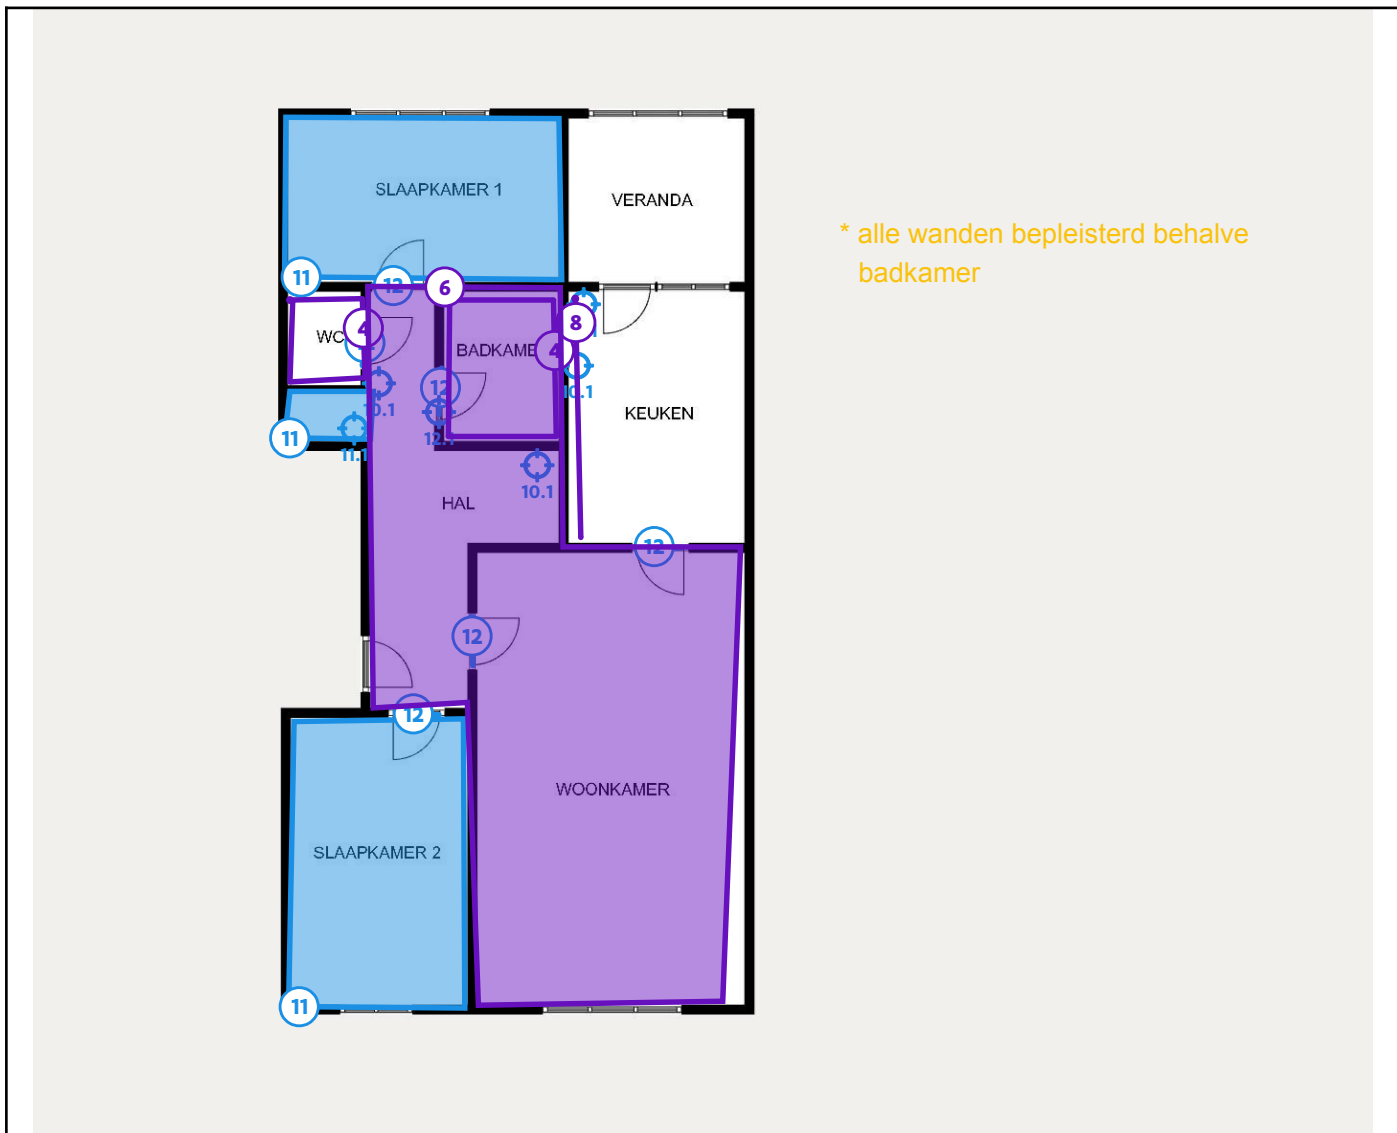
Plan 1.1: Plan APPARTEMENT

Beschrijving	Type	Actie
4. Faience tegels badkamer/wc	Advies	-
6. Spanplafond	Advies	-
8. Faience tegels keuken	Advies	-
10. Bepleistering wand	Geen asbest	-
10.1 Code: M01	Mengmonster	-
11. Bepleistering Plafonds	Geen asbest	-

11.1 Code: M02	Mengmonster	-
12. Deurdorpels (natuursteen)	Geen asbest	-
12.1 Code: P01	Puntmonster	-

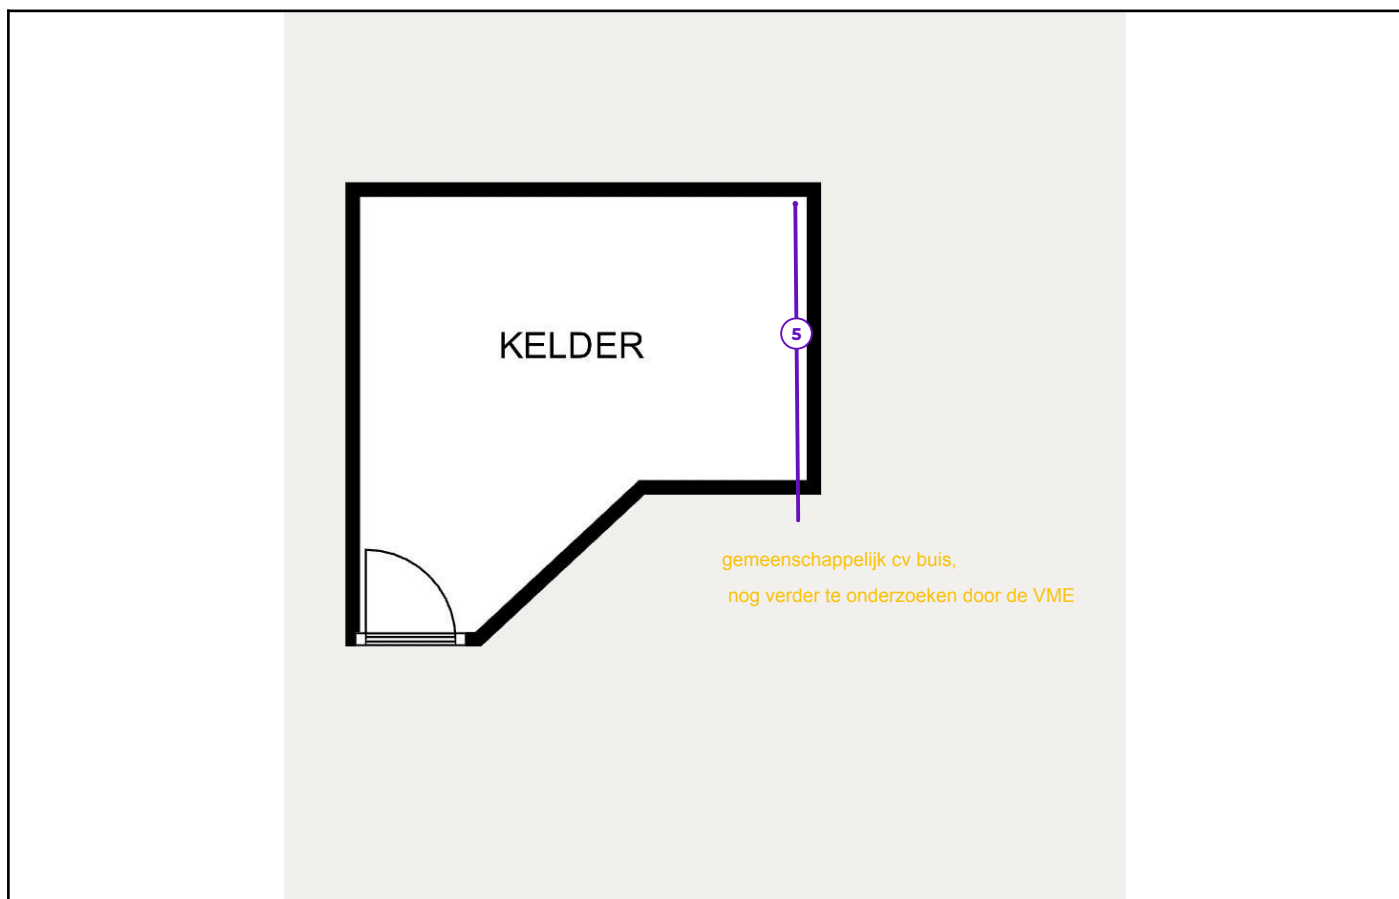
Plan 1.2: Plan KELDER

Beschrijving	Type	Actie
5. Kelderberging	Advies	-

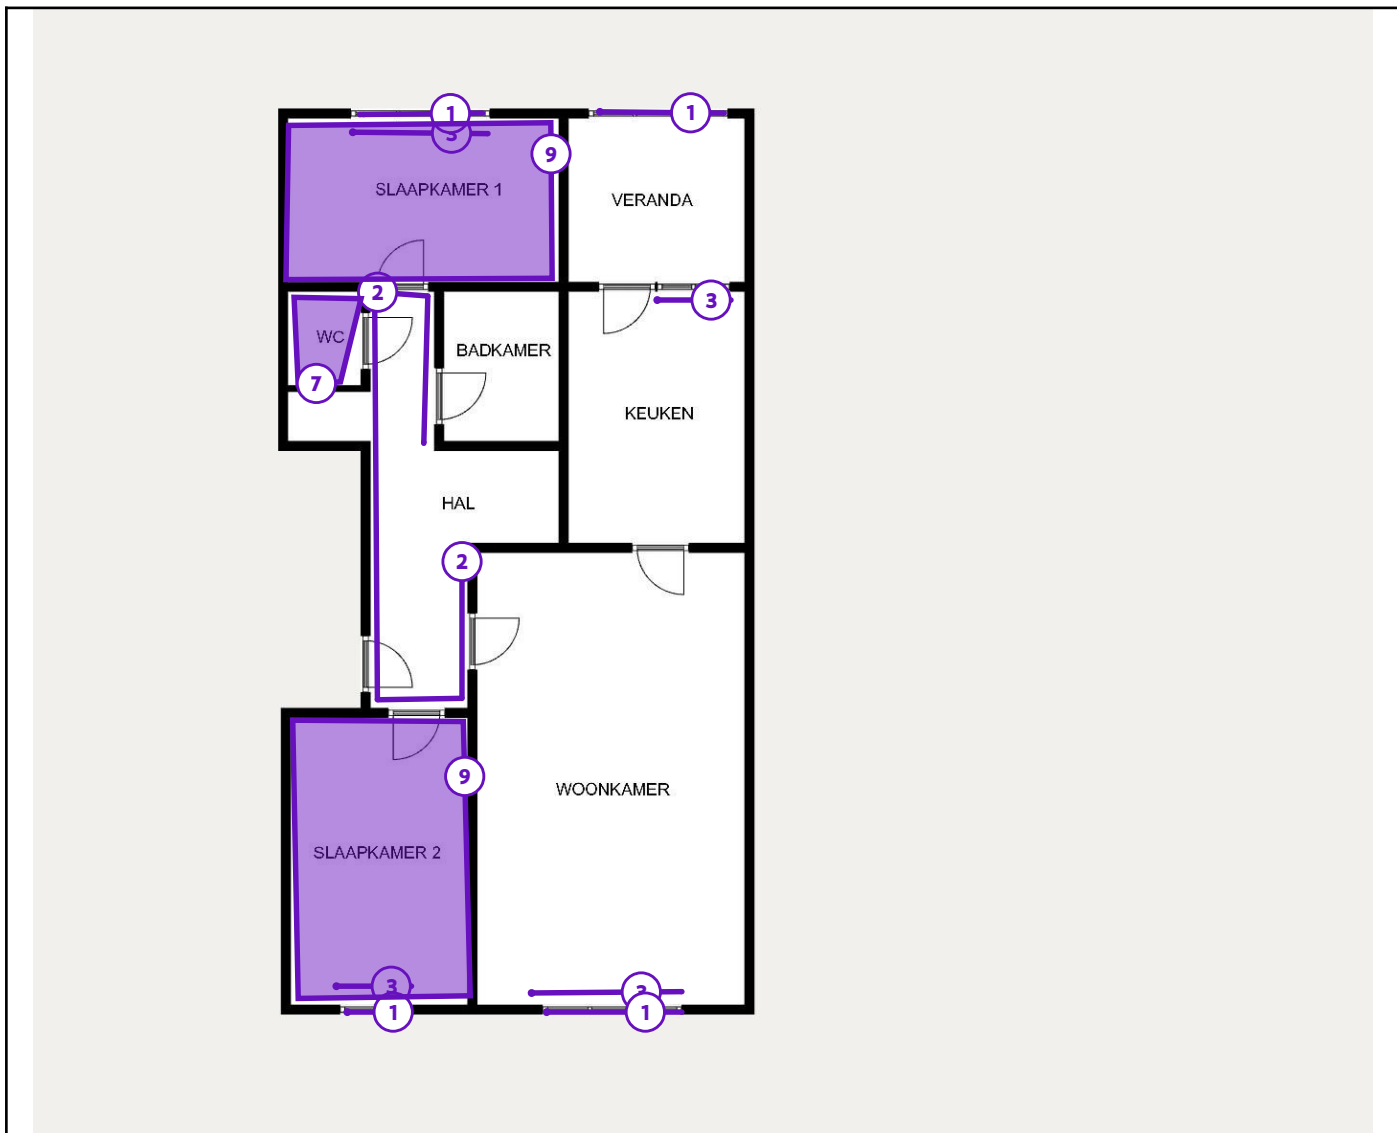
Plan 1.3: Plan APPARTEMENT

Beschrijving	Type	Actie
1. Ramen met soepele kit	Advies	-
2. Tegelplinten	Advies	-
3. Radiatoren gekoppelde panelen	Advies	-
7. Valse plafonds in hout/pvc/alu	Advies	-
9. Vasttapijt vloerbekleding	Advies	-
