# Asbestinventarisatetest

De Pelgrim 5, 2650 Edegem

Attestnummer : 20241021-000297.000

Uitgegeven op : 21.10.2024

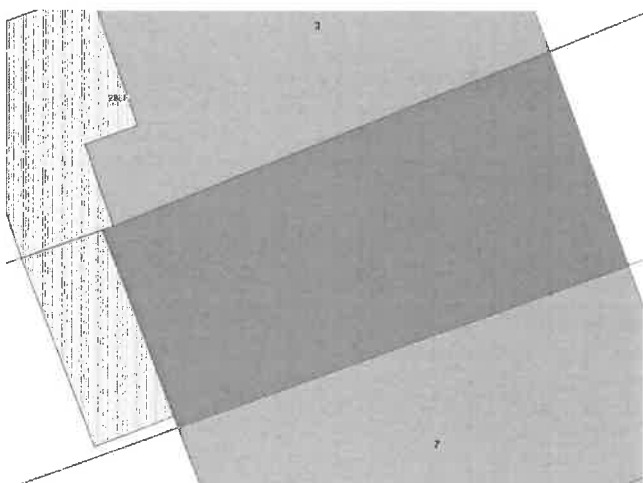
## Zone 1: Hoofdgebouw

- 1 Asbestmateriaal**
- 1 Beperking**
- 0 Uitsluitingen
- 0 Roerende goederen
- 0 Puin, steenslag, (water)bodem
- 0 Adviezen
- 2 Geen asbest**

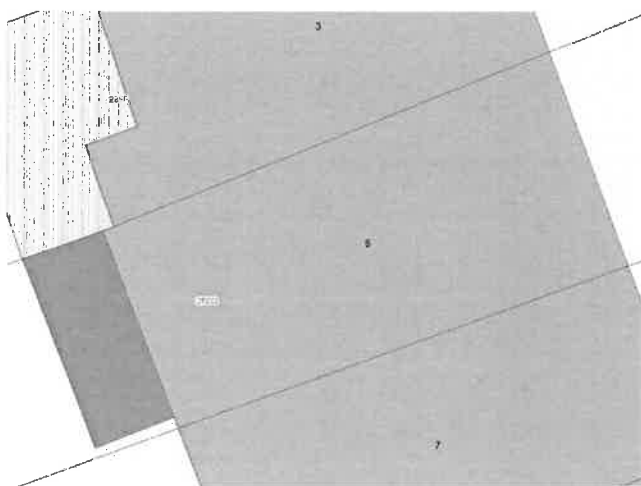
## Zone 2: Afdak

- 0 **Asbestmaterialen**
- 0 **Beperkingen**
- 0 Uitsluitingen
- 0 Roerende goederen
- 0 **Puin, steenslag, (water)bodem**
- 0 **Adviezen**
- 0 **Geen asbest**
