Asbestinventarisatetest

Molenlei 36, 2640 Mortsel

Attestnummer : 20230228-000520.000

Niet-asbestveilig

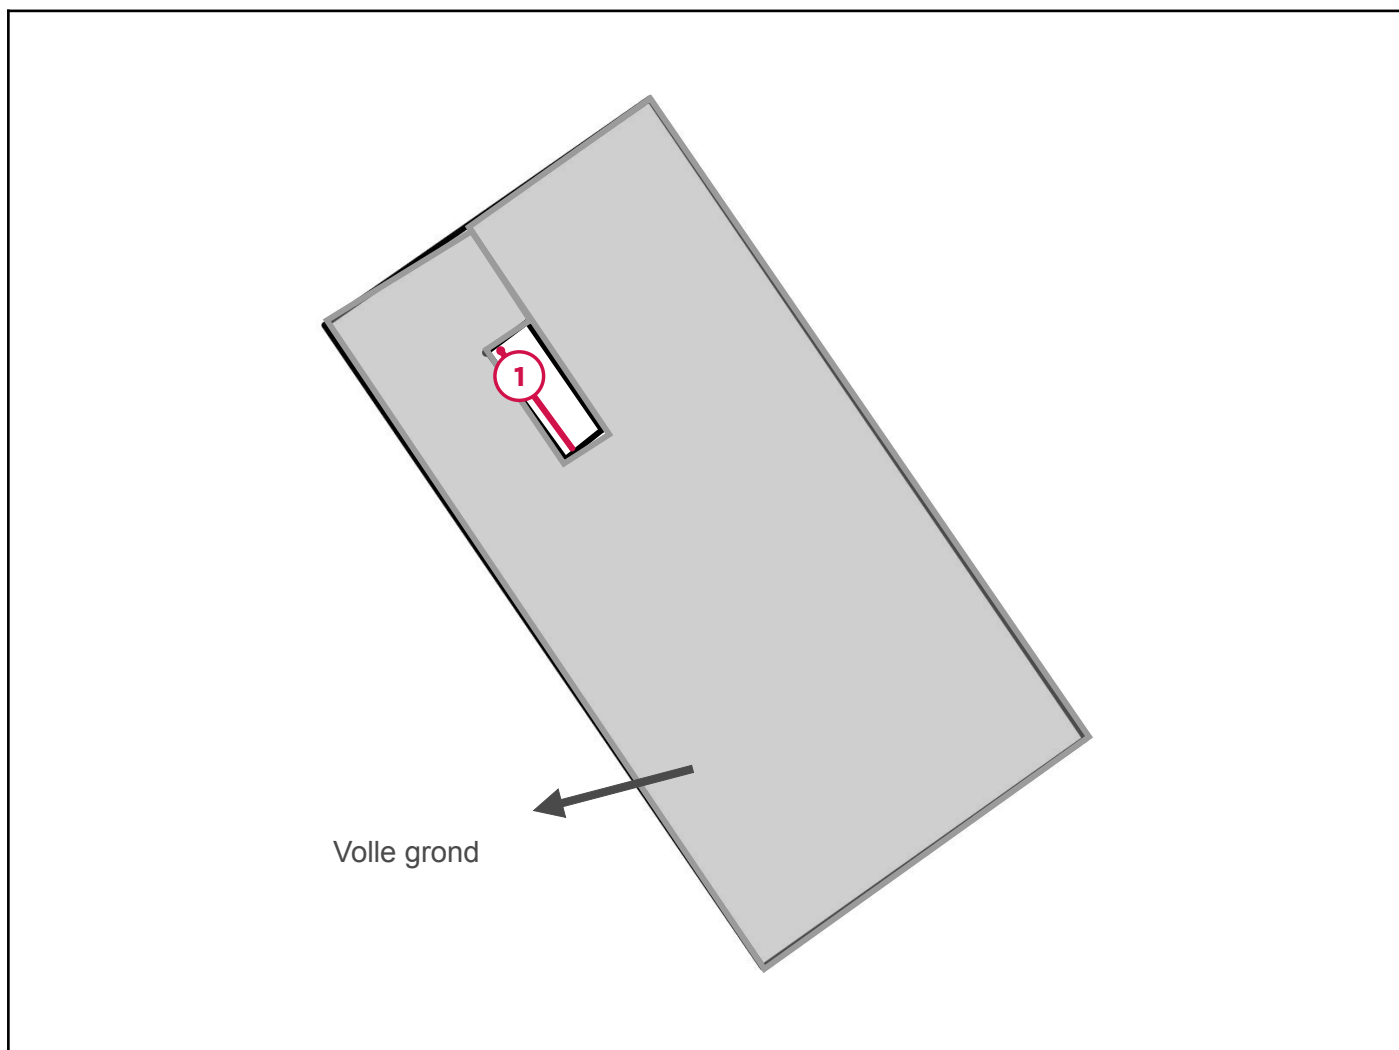
Plan 1.1: Smeerput in garage

Beschrijving	Type	Actie
1. Buis in smeerput	Asbestmateriaal	Dringend verwijderen

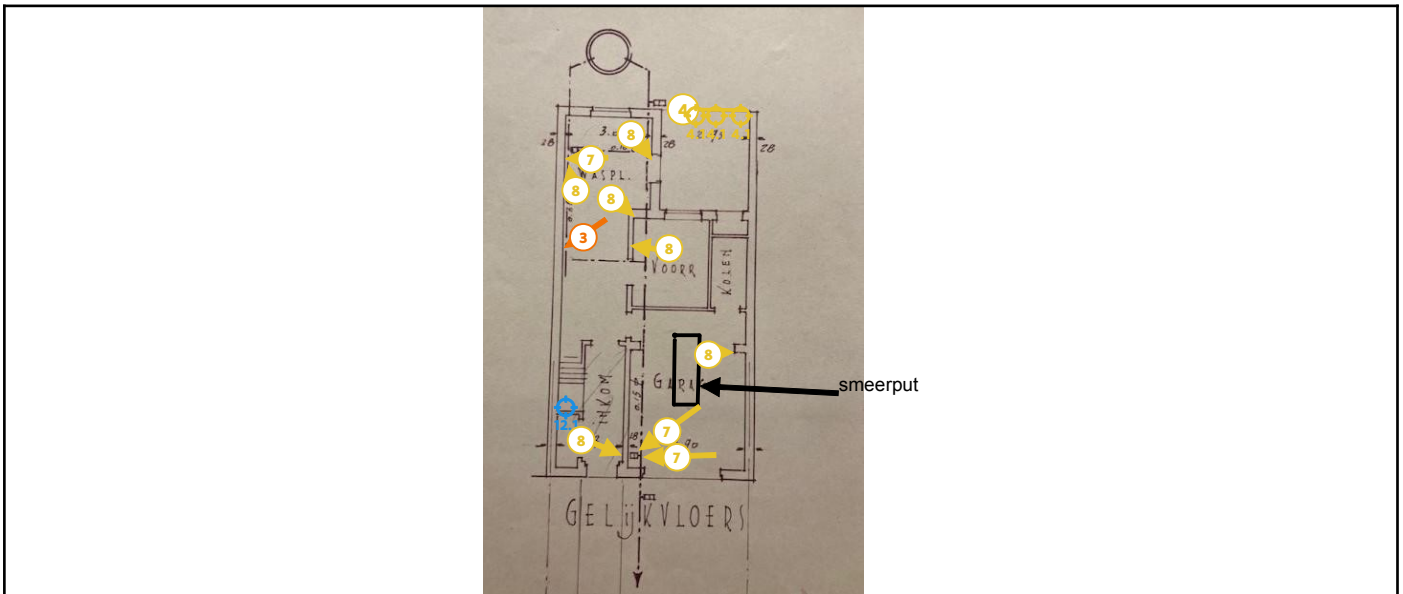
Plan 1.2: Gelijkvloers

Beschrijving	Type	Actie
3. Afvoerbuï toilet schoonverdiep + gelijkvloers	Asbestmateriaal	Verwijderen
4. Kit ramen aluminium	Asbestmateriaal	Zorgvuldig beheren
4.1 Code: AM14297	Mengmonster	-
7. Bakeliet zekerings- en meterkast	Asbestmateriaal	Zorgvuldig beheren
8. Bakeliet schakelaars en stopcontacten	Asbestmateriaal	Zorgvuldig beheren
12. Pleisterwerk wand woning	Geen asbest	-
12.1 Code: AM14292	Mengmonster	-

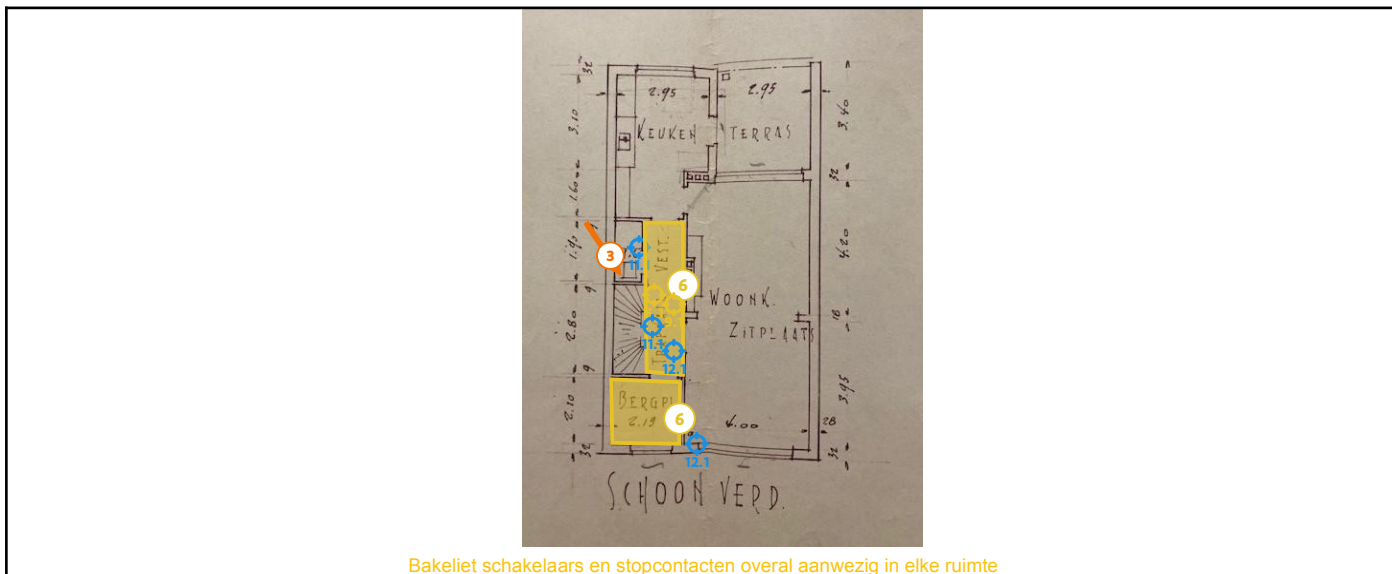
Plan 1.3: Schoon verdieping

Beschrijving	Type	Actie
3. Afvoerbuis toilet schoonverdiep + gelijkvloers	Asbestmateriaal	Verwijderen
6. Vinyltegels	Asbestmateriaal	Zorgvuldig beheren
6.1 Code: AM14288-B	Puntmonster	-
8. Bakeliet schakelaars en stopcontacten	Asbestmateriaal	Zorgvuldig beheren
9. Zwarte lijm vinylvloer	Asbestmateriaal	Zorgvuldig beheren
9.1 Code: AM14288-A	Puntmonster	-
11. Pleisterwerk plafond woning	Geen asbest	-
11.1 Code: AM14289	Mengmonster	-
12. Pleisterwerk wand woning	Geen asbest	-
12.1 Code: AM14292	Mengmonster	-

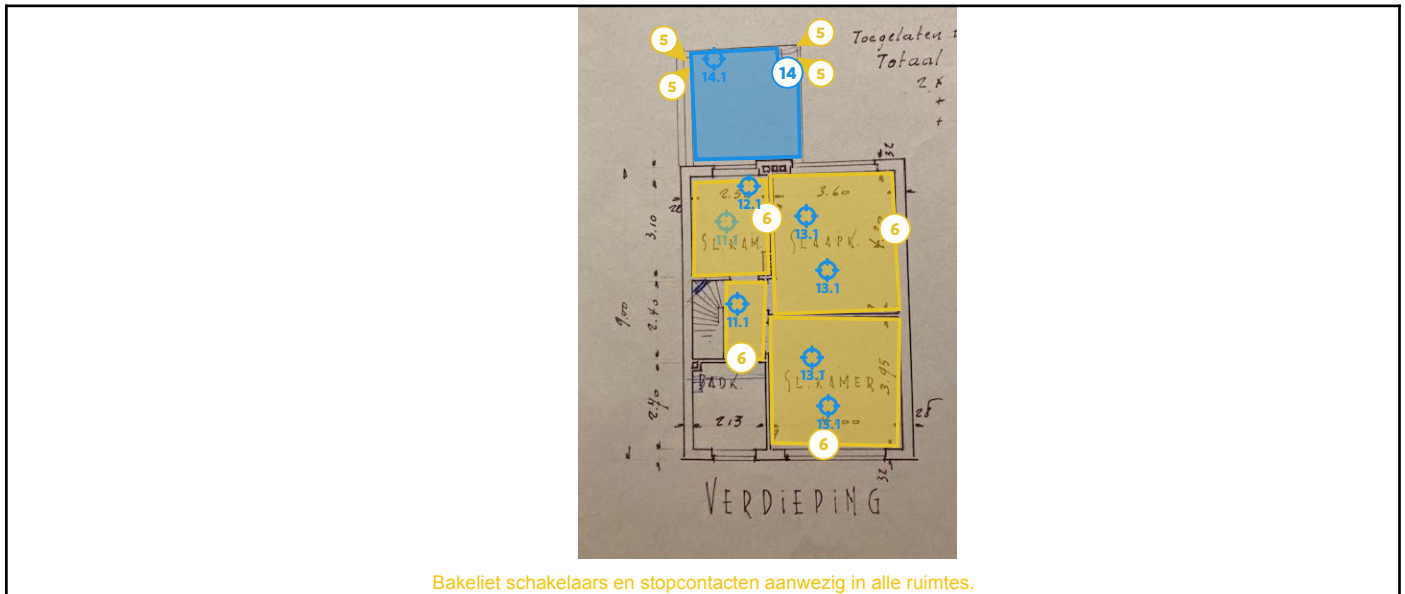
Plan 1.4: 1e verdieping

Beschrijving	Type	Actie
5. Schouwbuizen op dak	Asbestmateriaal	Zorgvuldig beheren
6. Vinyltegels	Asbestmateriaal	Zorgvuldig beheren
8. Bakeliet schakelaars en stopcontacten	Asbestmateriaal	Zorgvuldig beheren
11. Pleisterwerk plafond woning	Geen asbest	-
11.1 Code: AM14289	Mengmonster	-
12. Pleisterwerk wand woning	Geen asbest	-
12.1 Code: AM14292	Mengmonster	-
13. Resten oude lijm en bovenliggende vloer	Geen asbest	-
13.1 Code: AM14290	Mengmonster	-
14. Roofing plat dak	Geen asbest	-
14.1 Code: AM14273	Puntmonster	-

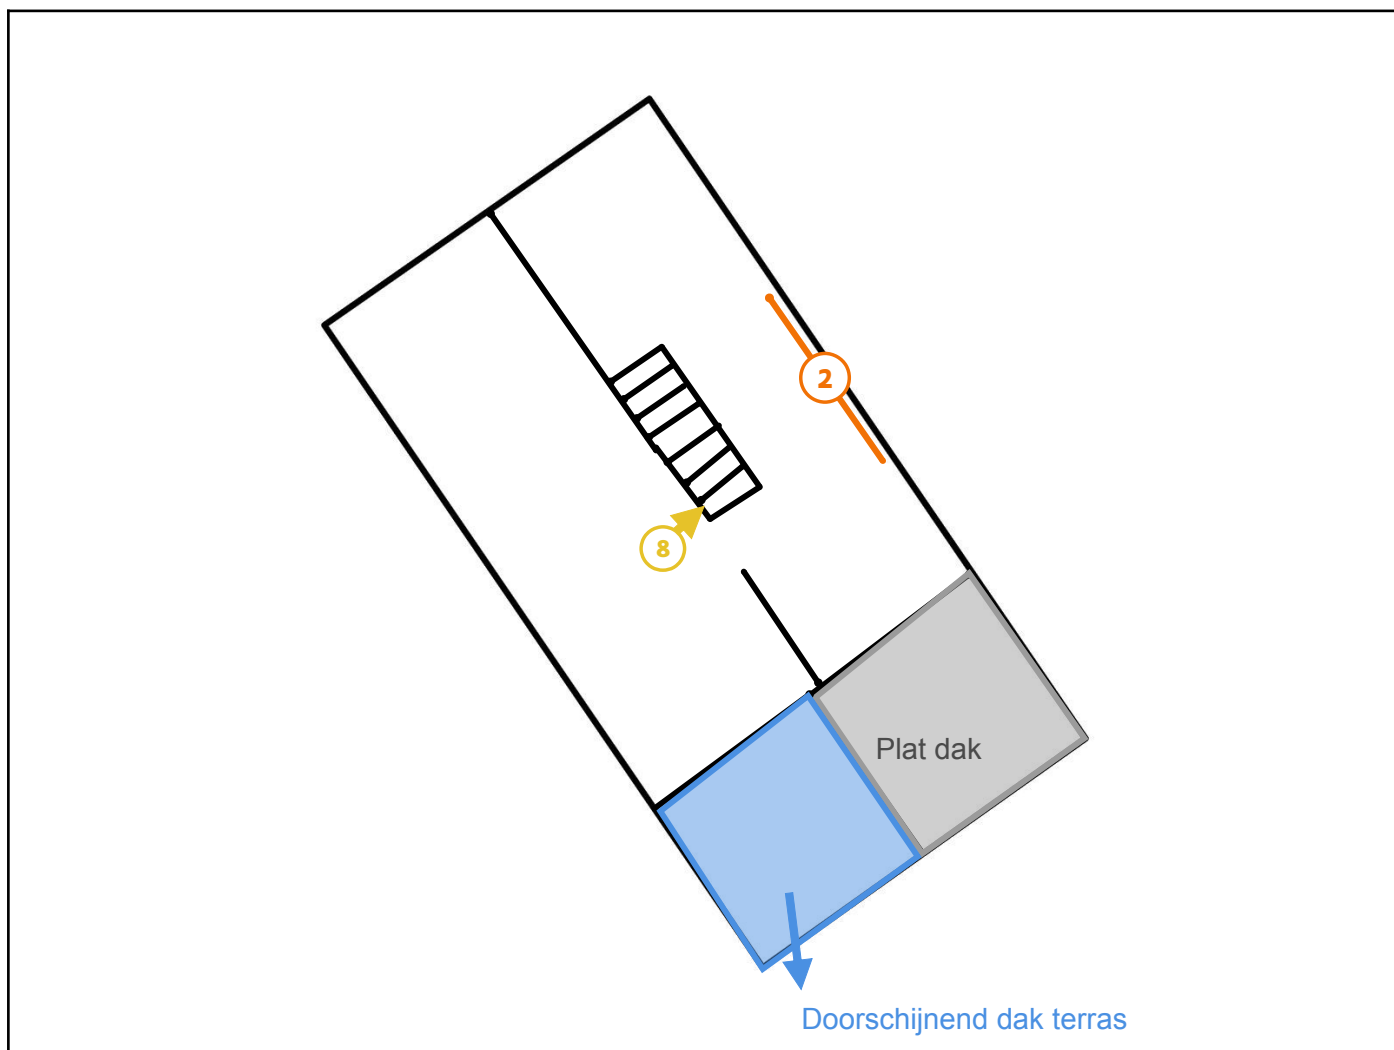
Plan 1.5: Zolderruimte

Beschrijving	Type	Actie
2. Buis in schouw	Asbestmateriaal	Verwijderen
8. Bakeliet schakelaars en stopcontacten	Asbestmateriaal	Zorgvuldig beheren

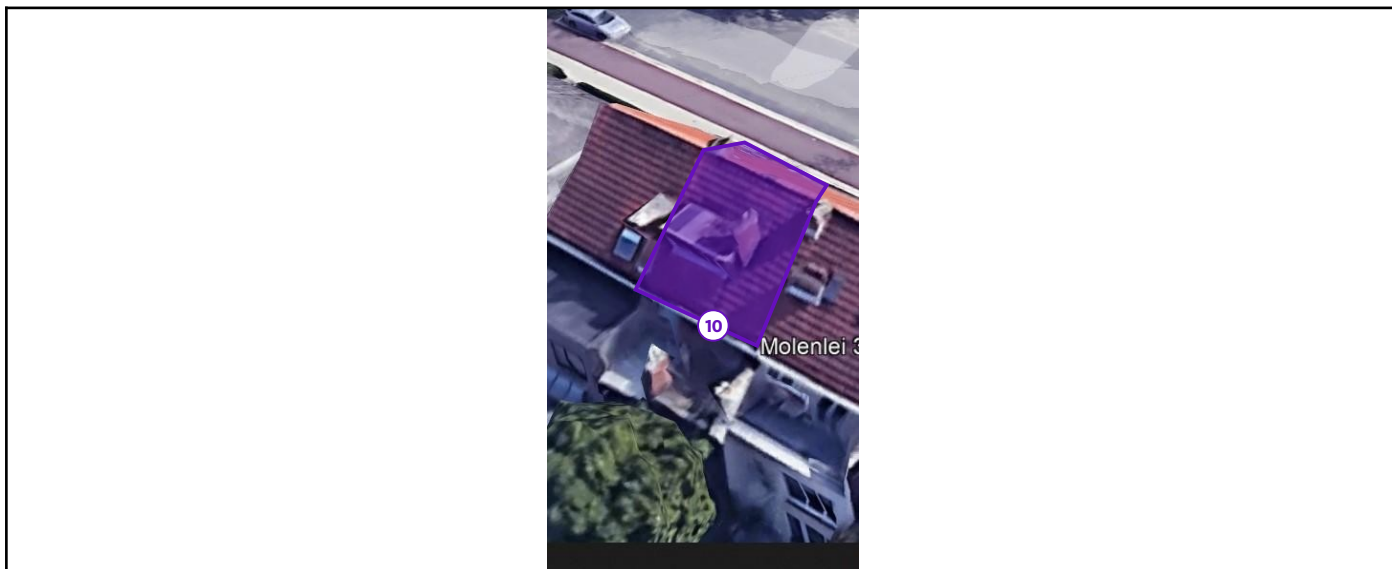
Plan 1.6: Dak

Beschrijving	Type	Actie
10. Onderdakplaten onder dakpannen	Advies	-

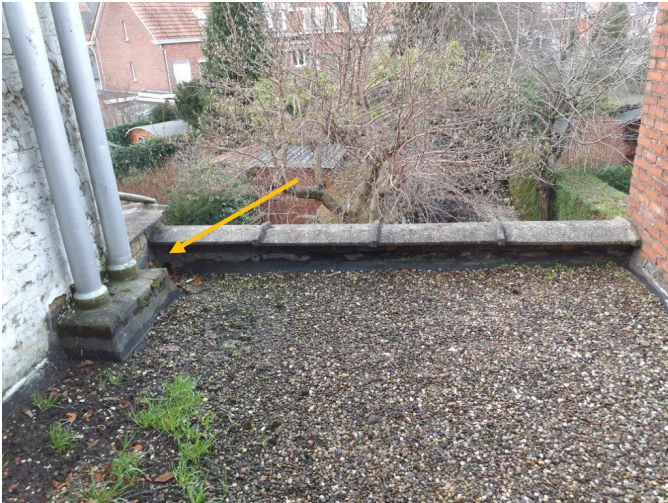
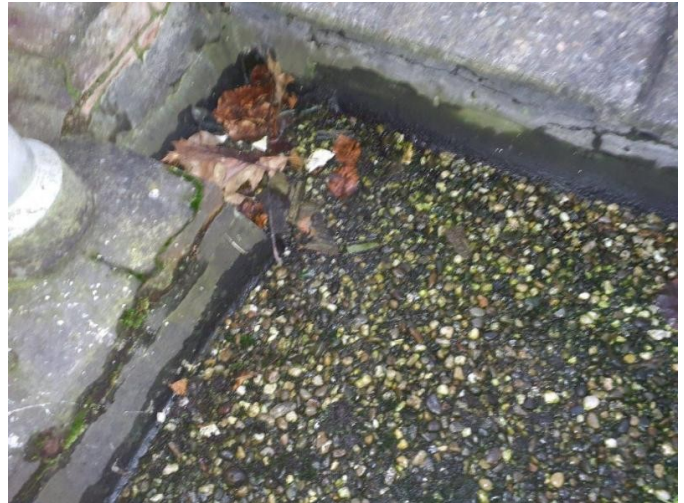
Fiche 14: Roofing plat dak

Geen asbest
