Asbestinventarisatetest

Antwerpsestraat 38, 2640 Mortsel

Attestnummer : 20260227-000404.000

Uitgegeven op : 27.02.2026

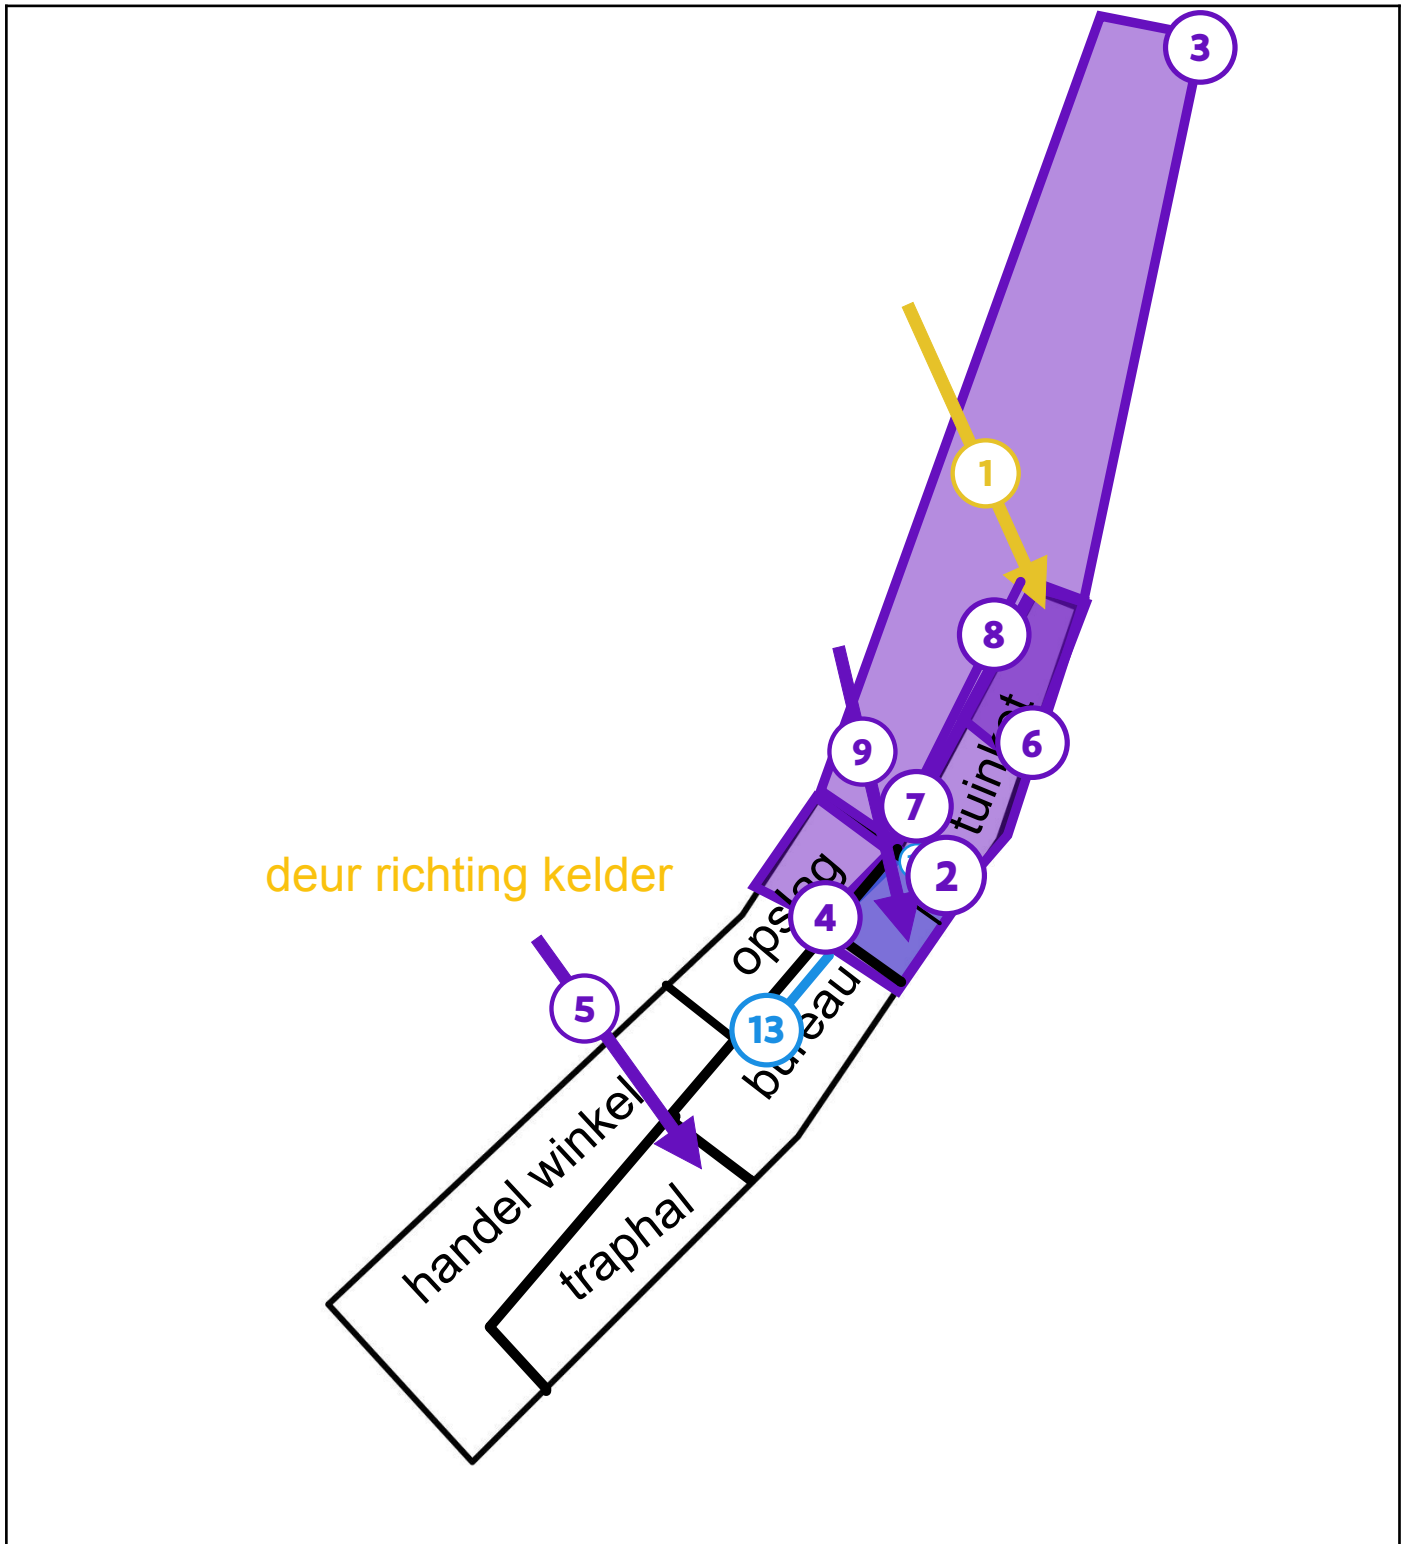
Plan 1.1: Hoofdgebouw plan

Beschrijving	Type	Actie
1. Materialen van Rookgaskanalen	Asbestmateriaal	Zorgvuldig beheren

2. Materialen onder de Dakbedekking	Beperking	-
3. Tuin	Beperking	-
4. Achterkant handelszaak	Beperking	-
5. Kelder	Beperking	-
6. Achterkant tuinkot	Beperking	-
7. Golfplaten	Advies	-
8. Mastiek	Advies	-
9. Materialen aan de stookketel	Advies	-
12. Roofing	Geen asbest	-
13. Pleisterwerk	Geen asbest	-

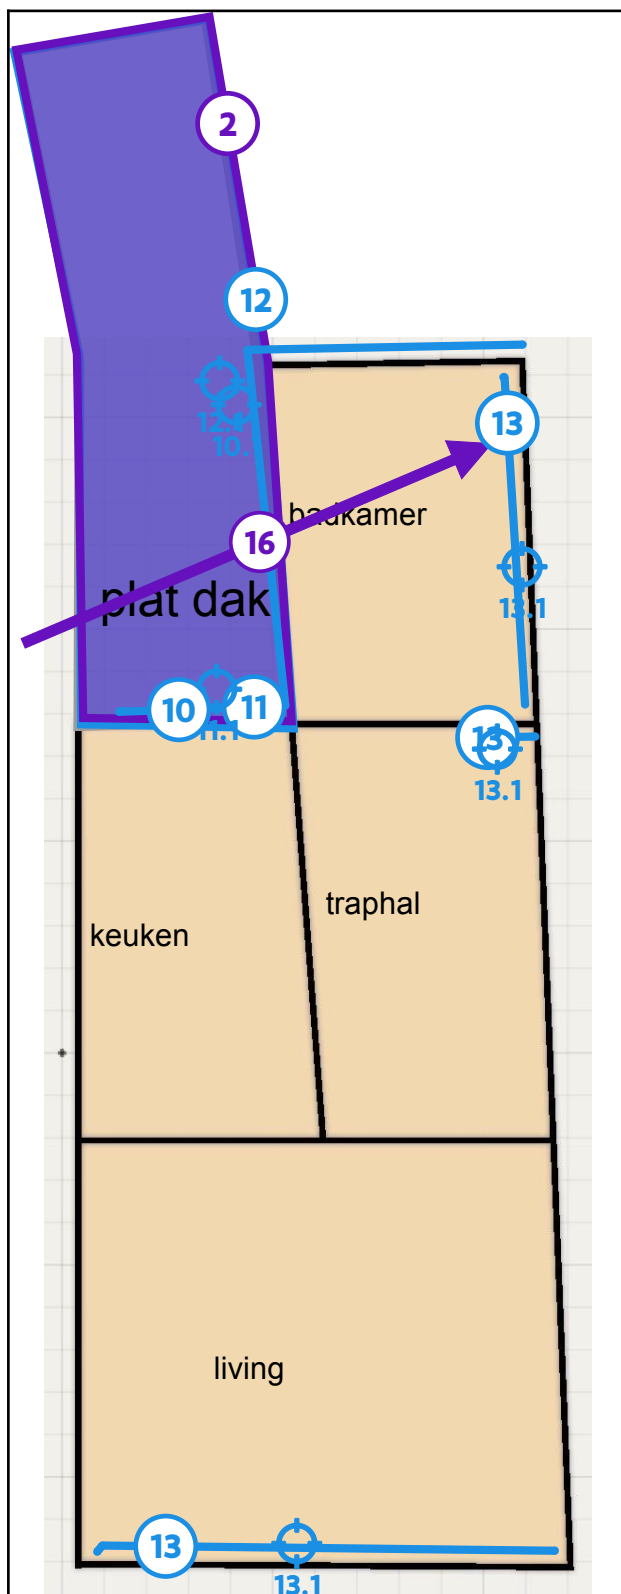
Plan 1.2: 1Ste verdiep

2. Materialen onder de Dakbedekking	Beperking	-
10. Cementering	Geen asbest	-
10.1 Code: M02	Puntmonster	-
11. Stopverf	Geen asbest	-
11.1 Code: M04	Puntmonster	-
12. Roofing	Geen asbest	-
12.1 Code: M03	Puntmonster	-
13. Pleisterwerk	Geen asbest	-
13.1 Code: M01	Mengmonster	-
16. Materialen aan de stookketel	Overige ruimte of materiaal	-

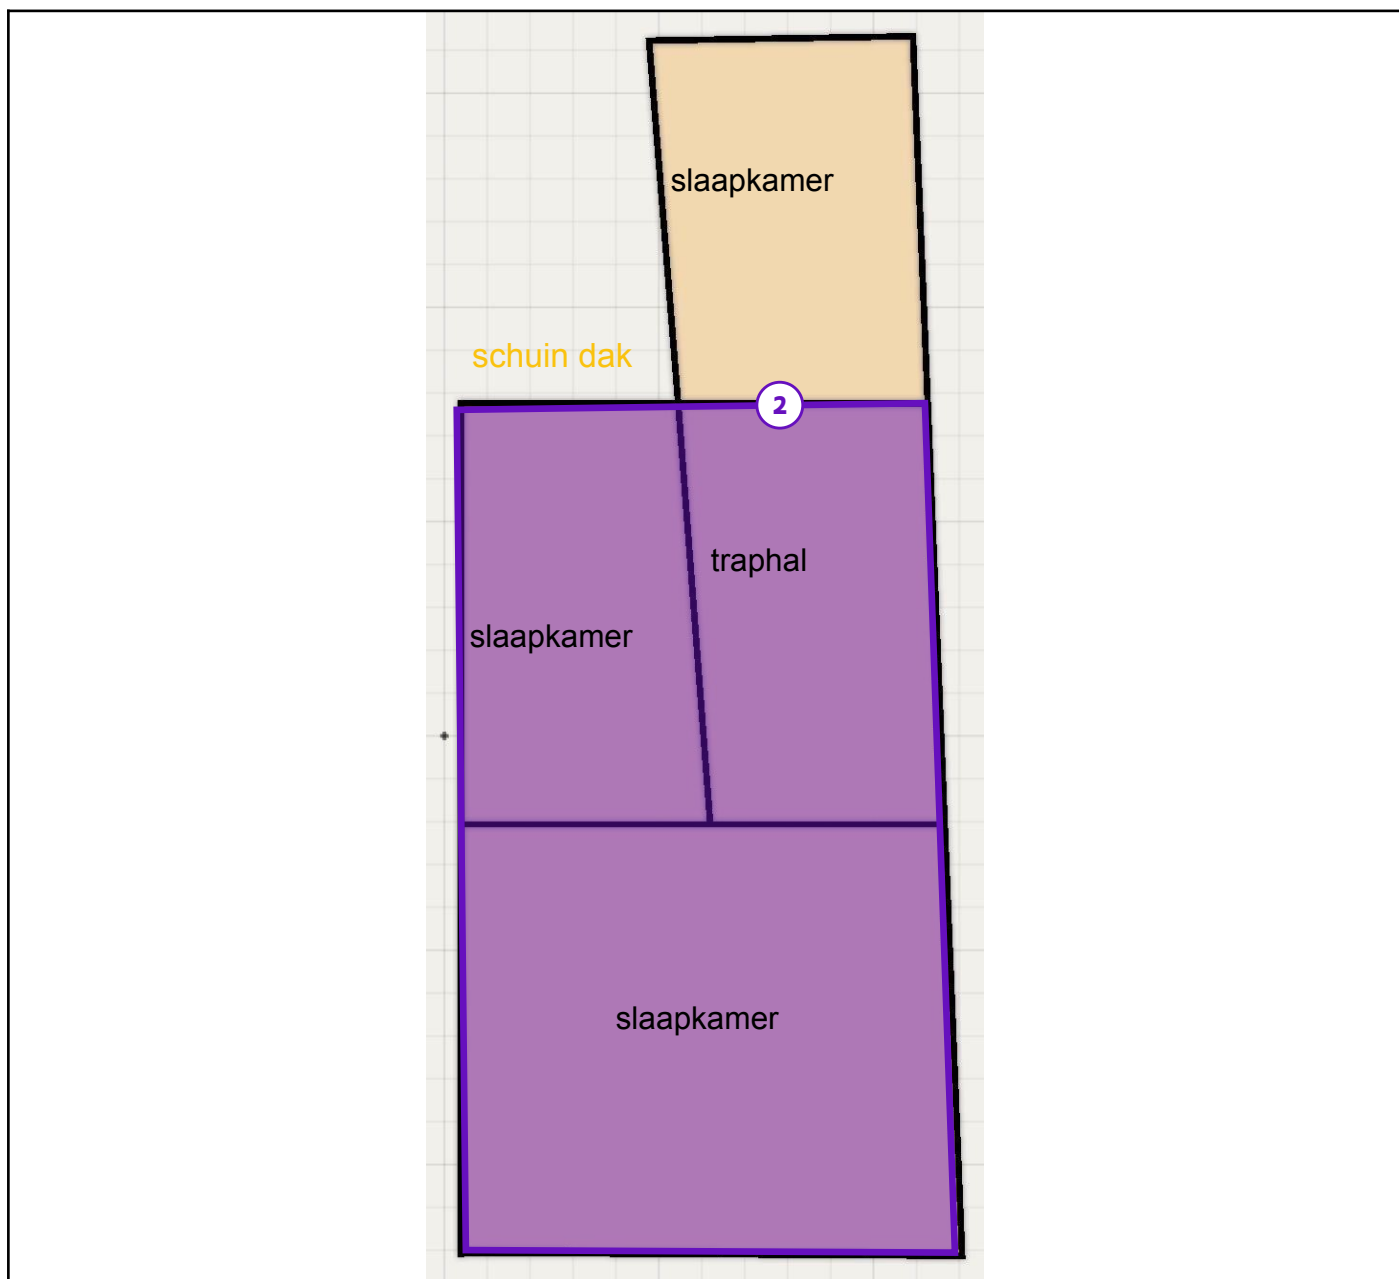
Plan 1.3: 2De verdiep

Beschrijving	Type	Actie
2. Materialen onder de Dakbedekking	Beperking	-

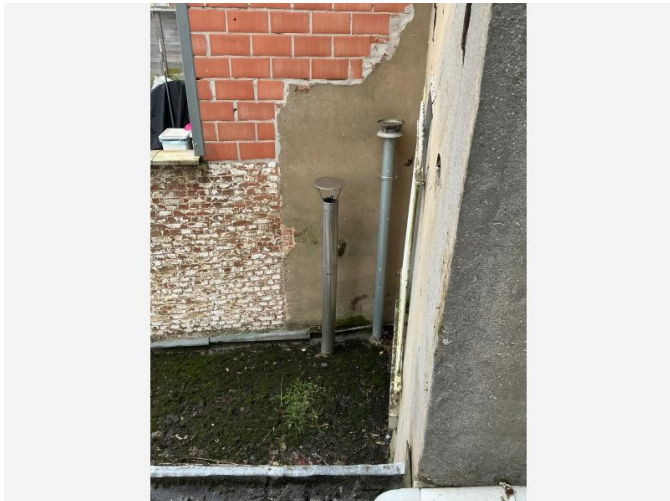
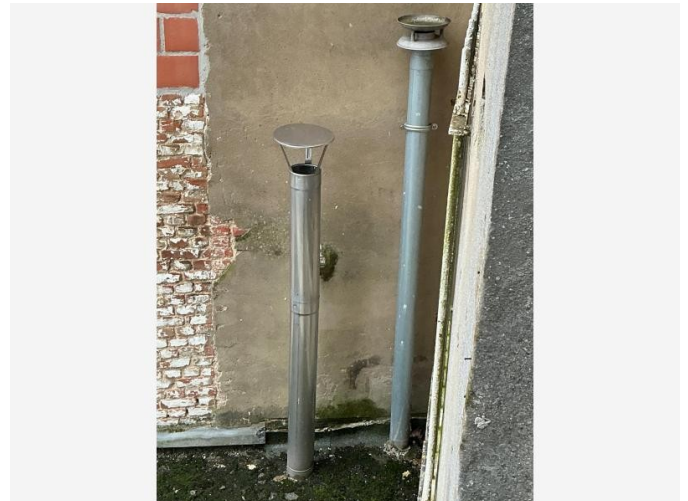
Beschrijving	Notitie	Terug te vinden op plannen
Fiche 14: Materialen van Rookgaskanalen	Niet asbestverdacht	-
Fiche 15: Leidingisolatie	Niet asbestverdacht	-
Fiche 16: Materialen aan de stookketel	Niet asbestverdacht	Plan 1.2: 1ste verdiep
