Asbestinventarisatetest

H. Geeststraat 14, 9260 Wichelen

Attestnummer : 20230302-000435.000

Uitgegeven op : 02.03.2023

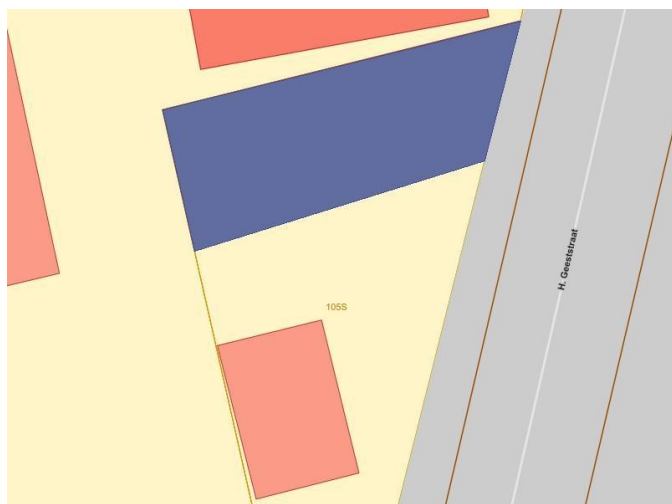
Zone 1: Hoofdgebouw

- 6 Asbestmaterialen**
- 0 Beperkingen
- 0 Uitsluitingen
- 0 Roerende goederen
- 0 Puin, steenslag, (water)bodem
- 0 Adviezen
- 2 Geen asbest**

Beschrijving	Type	Actie
1. Golfplaten	Asbestmateriaal	Dringend verwijderen
6. Roofing	Asbestmateriaal	Zorgvuldig beheren

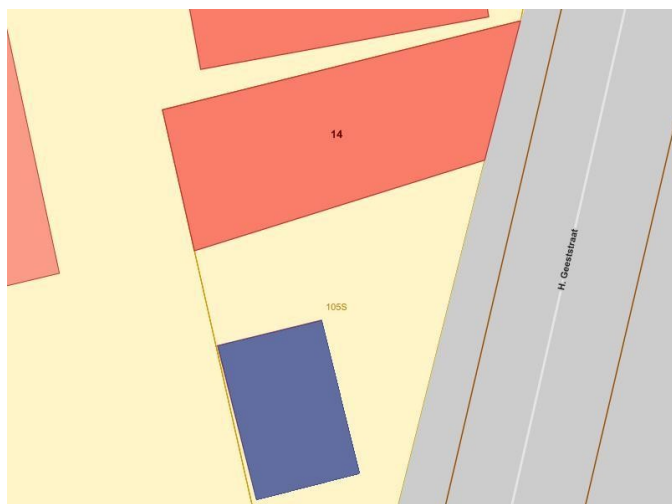
Zone 2: Bijgebouw

1 **Asbestmateriaal**
