Asbestinventarisatetest

Meldert-Dorp 2, 9310 Aalst

Attestnummer : 20230829-000131.000

Uitgegeven op : 29.08.2023

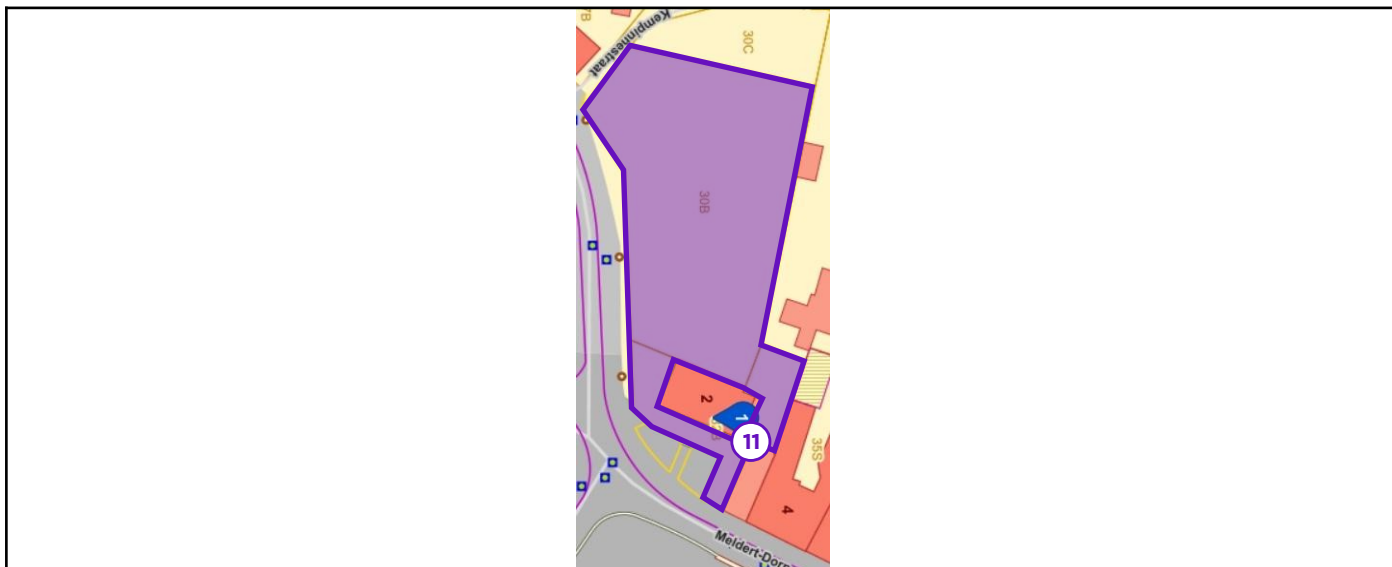
Plan 1.5: Tuin

Beschrijving	Type	Actie
11. Geïnspecteerd - Tuin (+0)	Advies	-

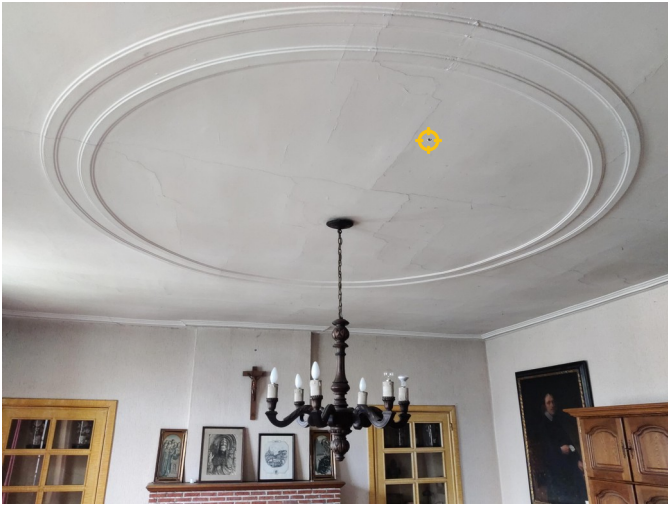
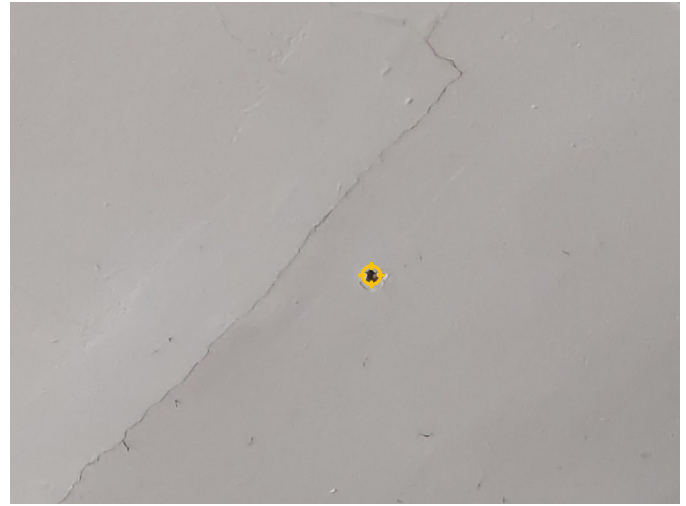
Fiche 21: Pleisterwerk plafonds

Geen asbest

Beschrijving	Pleisterwerk plafonds
Omgeving	Binnen
Primaire drager	Plafond

Bindmiddel van materiaal	Gips - kalk
Gebondenheid op basis van bindmiddel	Niet-hechtgebonden
Hoeveelheid (oppervlakte - dikte - aantal)	<ul style="list-style-type: none"> • 360,00 m² - 2,00 cm - 1 stuk
Totaal volume	7,20 m ³
Identificatiemethode	Vaststelling met monstername
Destructieve handeling voor identificatie	Nee
Opmerking	De asbestverdachte toepassing bleek niet asbesthoudend te zijn. De hoeveelheid is een raming, aangezien de bepaling van de hoeveelheid niet relevant is.
