# Asbestinventarisatetest

Pontweg 15, 9310 Aalst

Attestnummer : **20260615-000336.000**

Uitgegeven op : **15.06.2026**

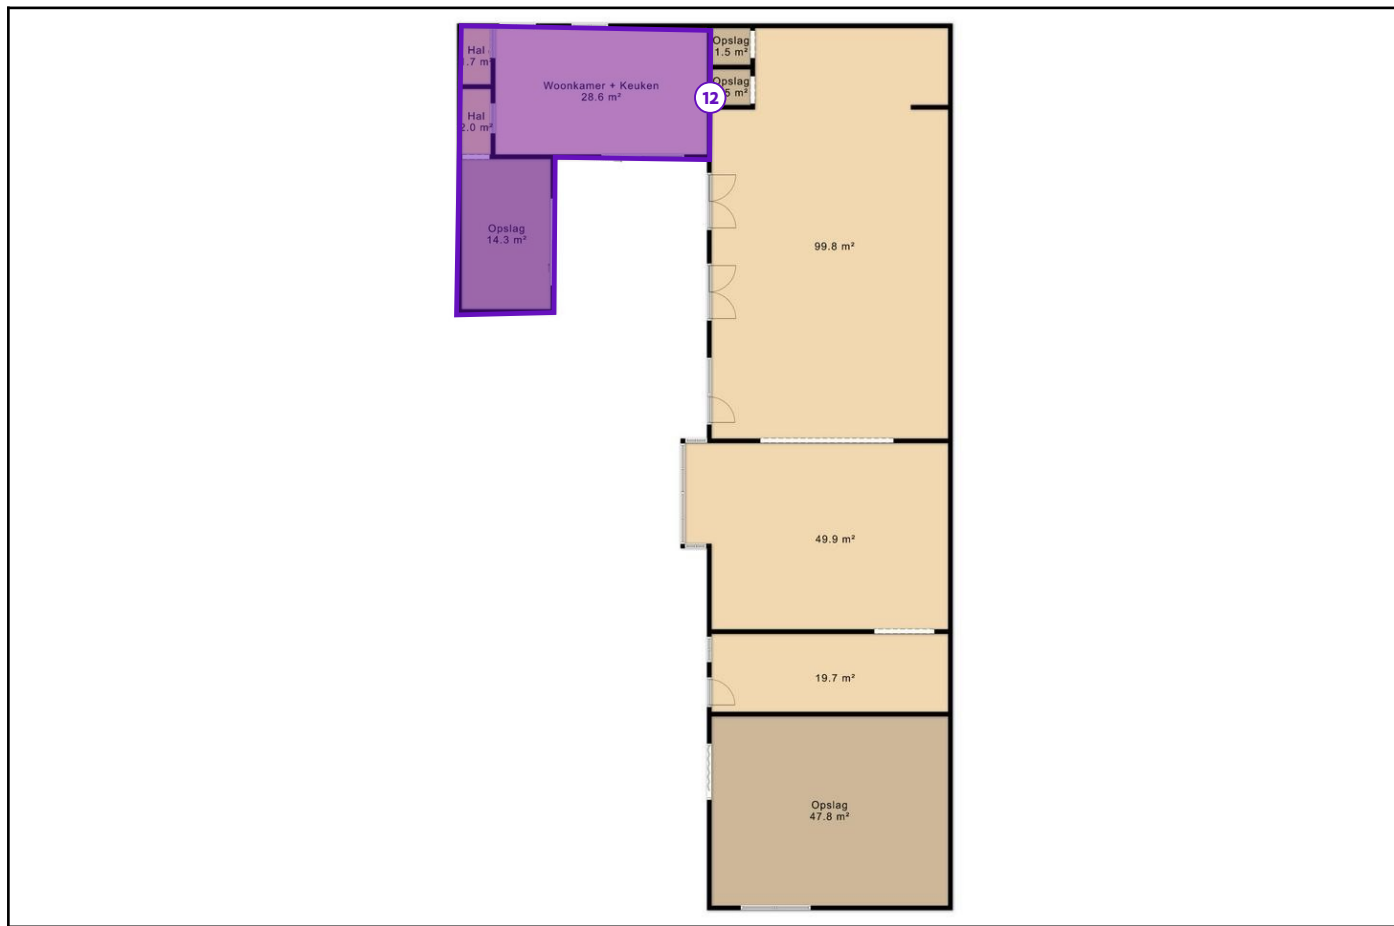
## Plan 1.3: Grondplan gelijkvloers plafonds

| Beschrijving | Type | Actie |
|---|---|---|
| 12. Gedeeltelijk geen pleisterwerk plafond aanwezig | Overige ruimte of materiaal | - |

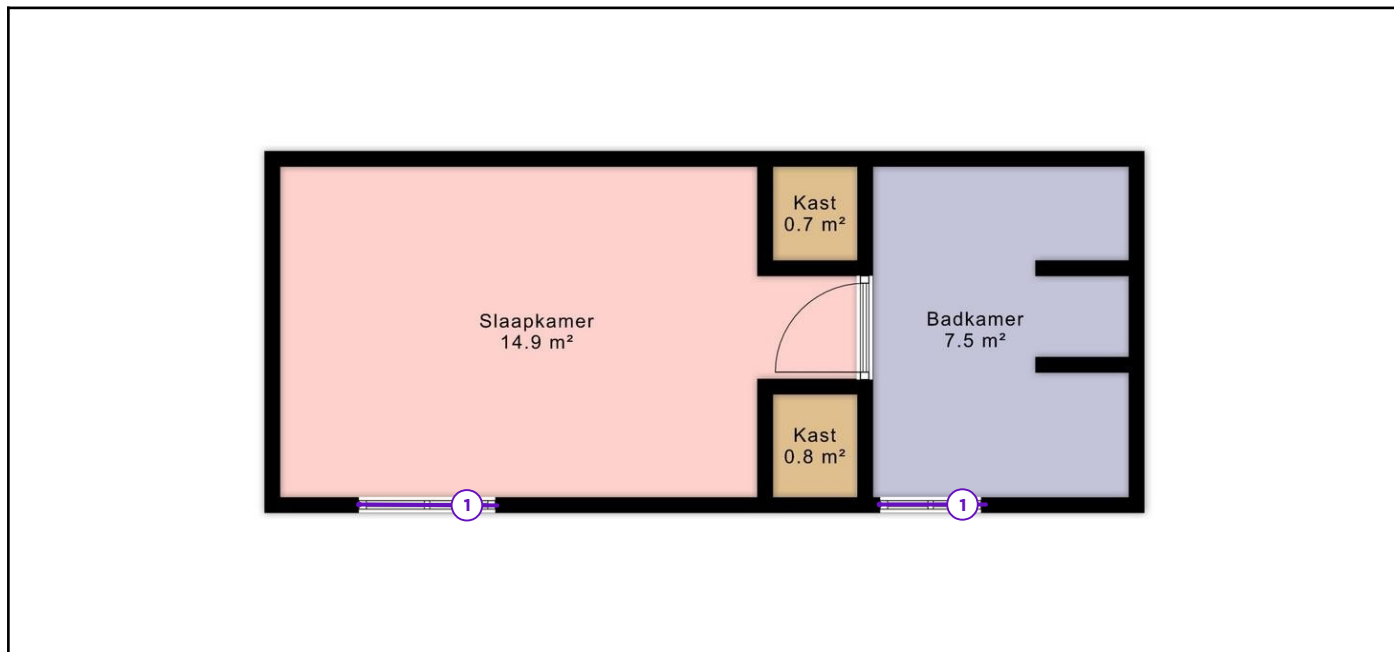
## Plan 1.4: Grondplan verdieping

| Beschrijving | Type | Actie |
|---|---|---|
| 1. Geen verdachte vensterbanken | Advies | - |

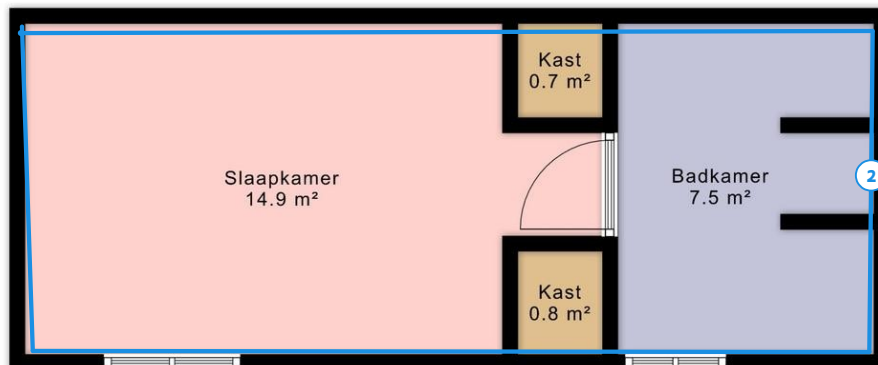
## Plan 1.5: Grondplan verdieping muren

| Beschrijving | Type | Actie |
|---|---|---|
| 2. Pleisterwerk muren - wooneenheid | Geen asbest | - |
