Asbestinventarisatetest

Bredestraat 200, 3293 Diest

Attestnummer : 20240318-000272.000

Uitgegeven op : 18.03.2024

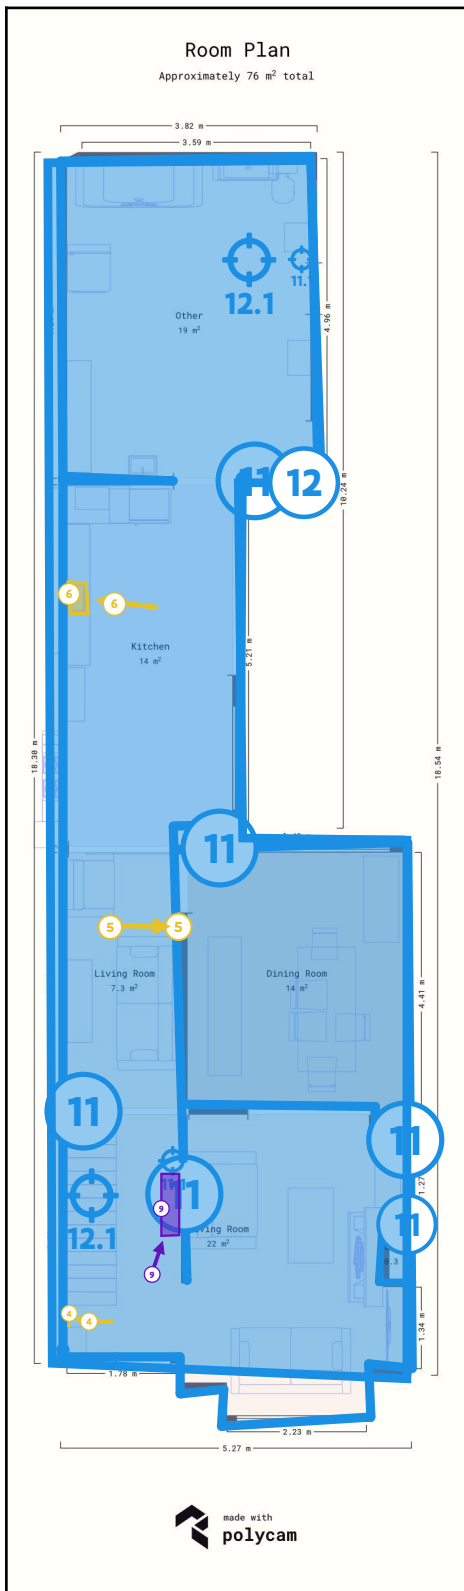
Plan 1.1: Gelijkvloers

4. Zekeringkast	Asbestmateriaal	Zorgvuldig beheren
5. Schakelaars en stopcontacten	Asbestmateriaal	Zorgvuldig beheren
6. Dreunplaat onder wasbak	Asbestmateriaal	Zorgvuldig beheren
9. Pakking in verwarmingen	Advies	-
11. Pleisterwerk muren	Geen asbest	-
11.1 Code: 001	Mengmonster	-
12. Pleisterwerk plafond	Geen asbest	-
12.1 Code: 002	Mengmonster	-

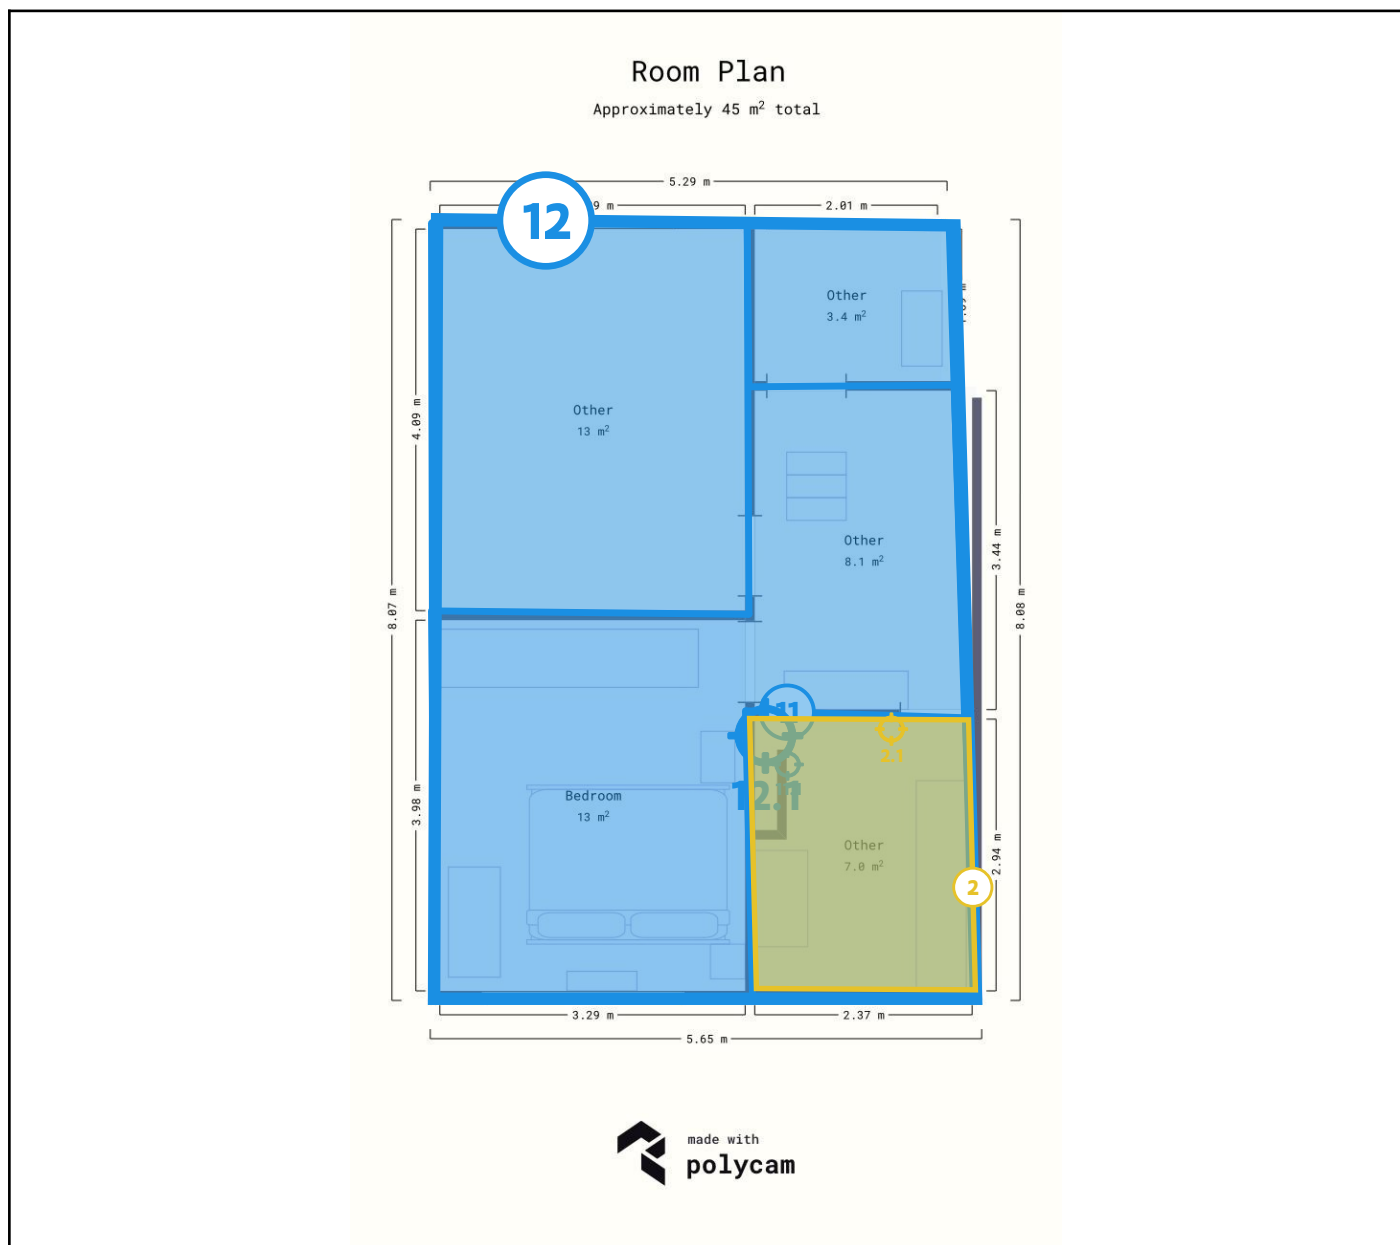
Plan 1.2: 1ste verdiep

Beschrijving	Type	Actie
2. Vinyl vloerzeil	Asbestmateriaal	Zorgvuldig beheren
2.1 Code: 003	Puntmonster	-
11. Pleisterwerk muren	Geen asbest	-
11.1 Code: 001	Mengmonster	-

12. Pleisterwerk plafond	Geen asbest	-
12.1 Code: 002	Mengmonster	-

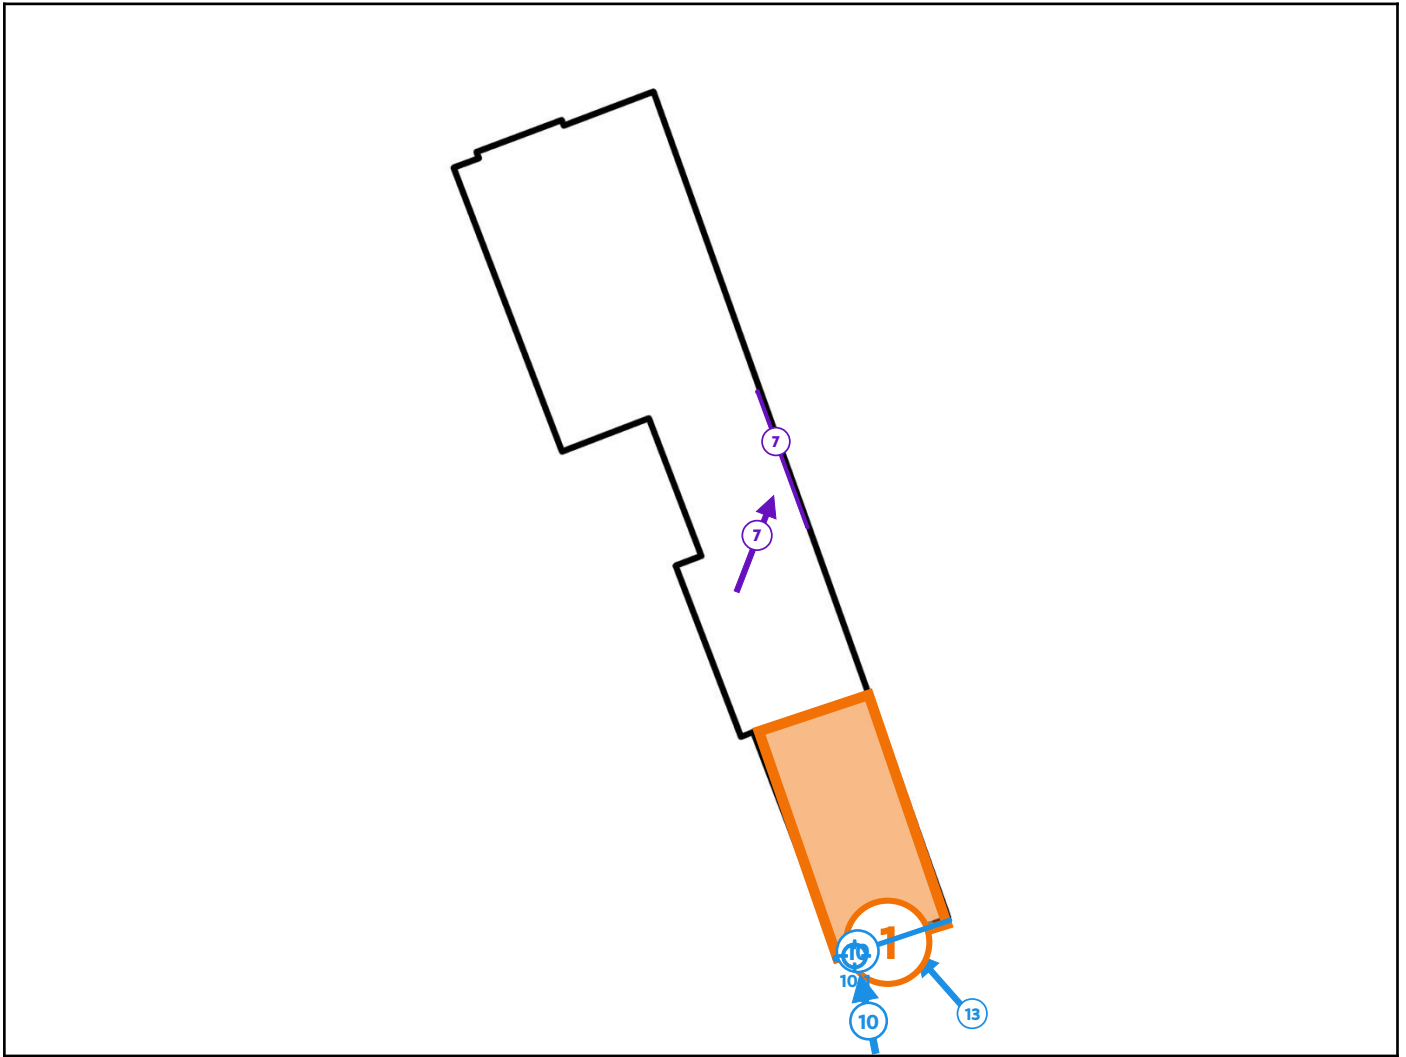
Plan 1.3: Bovenaanzicht

Beschrijving	Type	Actie
1. Golfplaten daken	Asbestmateriaal	Verwijderen
7. Roofing	Beperking	-
10. Roofing	Geen asbest	-
10.1 Code: 006	Puntmonster	-
13. Kit ramen Werk kot	Geen asbest	-
13.1 Code: 004	Puntmonster	-

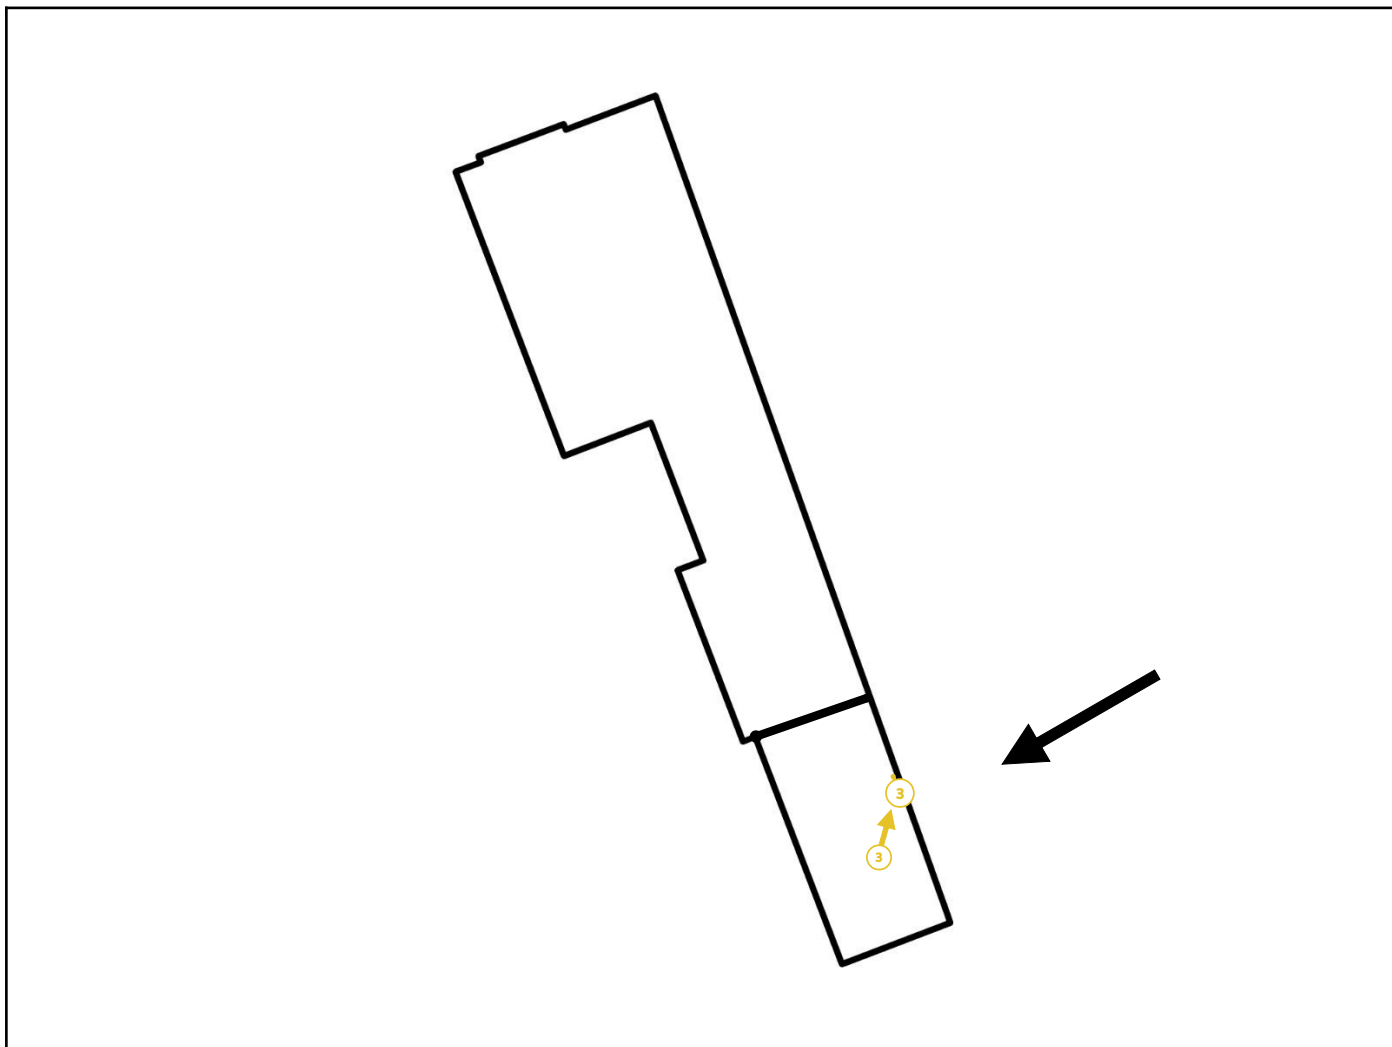
Plan 1.4: Werk kot

Beschrijving	Type	Actie
3. Elektrisch materiaal werk kot	Asbestmateriaal	Zorgvuldig beheren

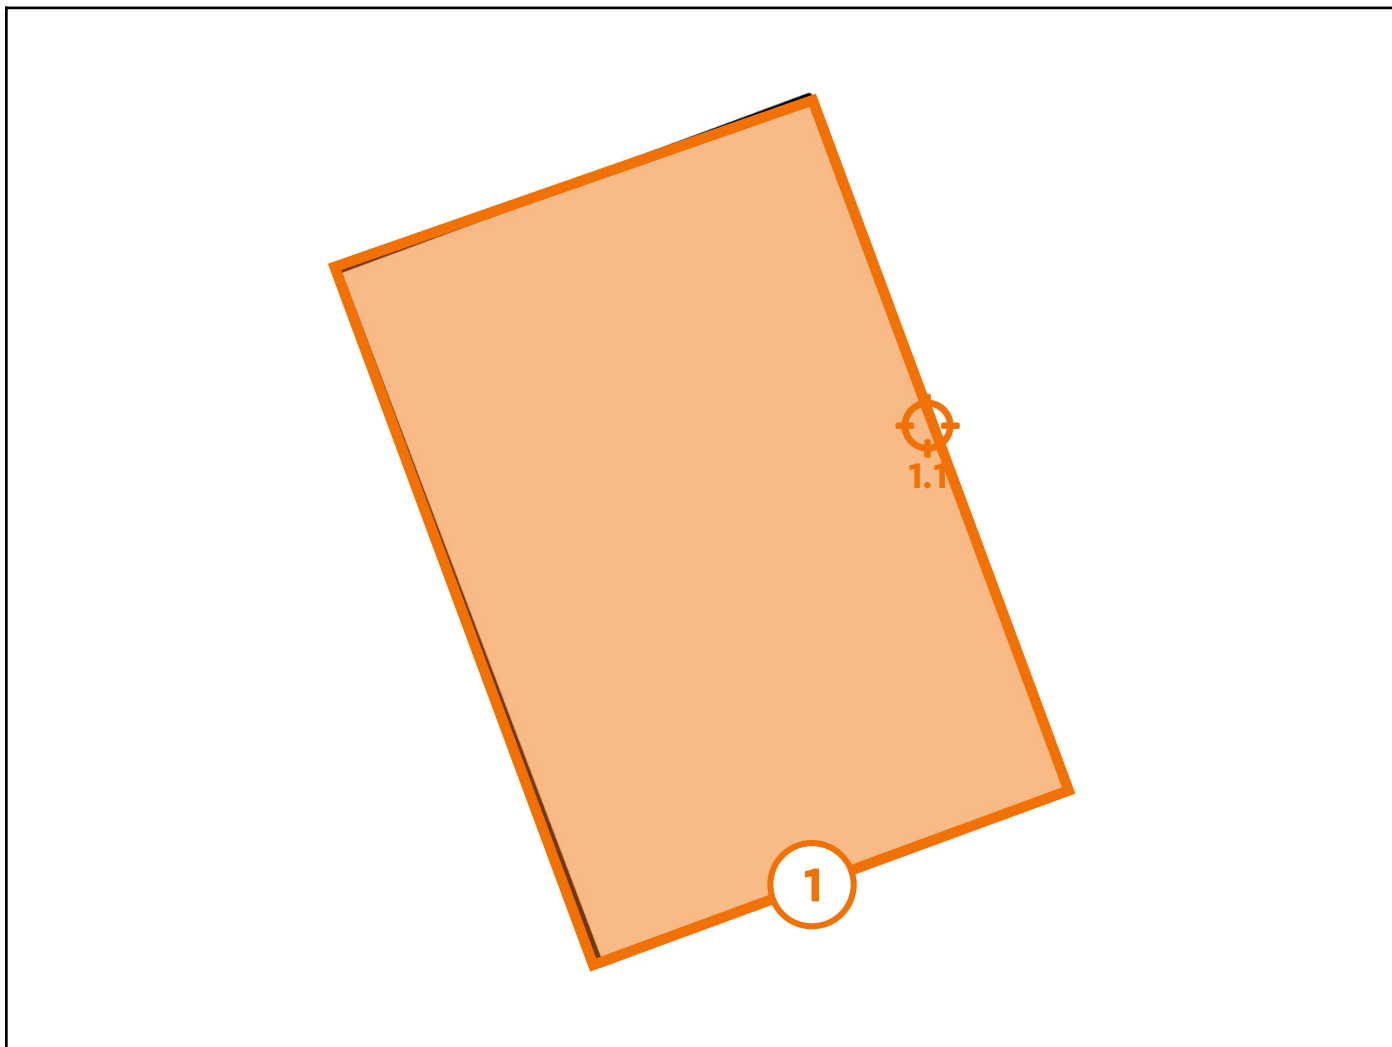
Plan 2.1: Bovernaanzicht

Beschrijving	Type	Actie
1. Golfplaten daken	Asbestmateriaal	Verwijderen
1.1 Code: 005	Puntmonster	-

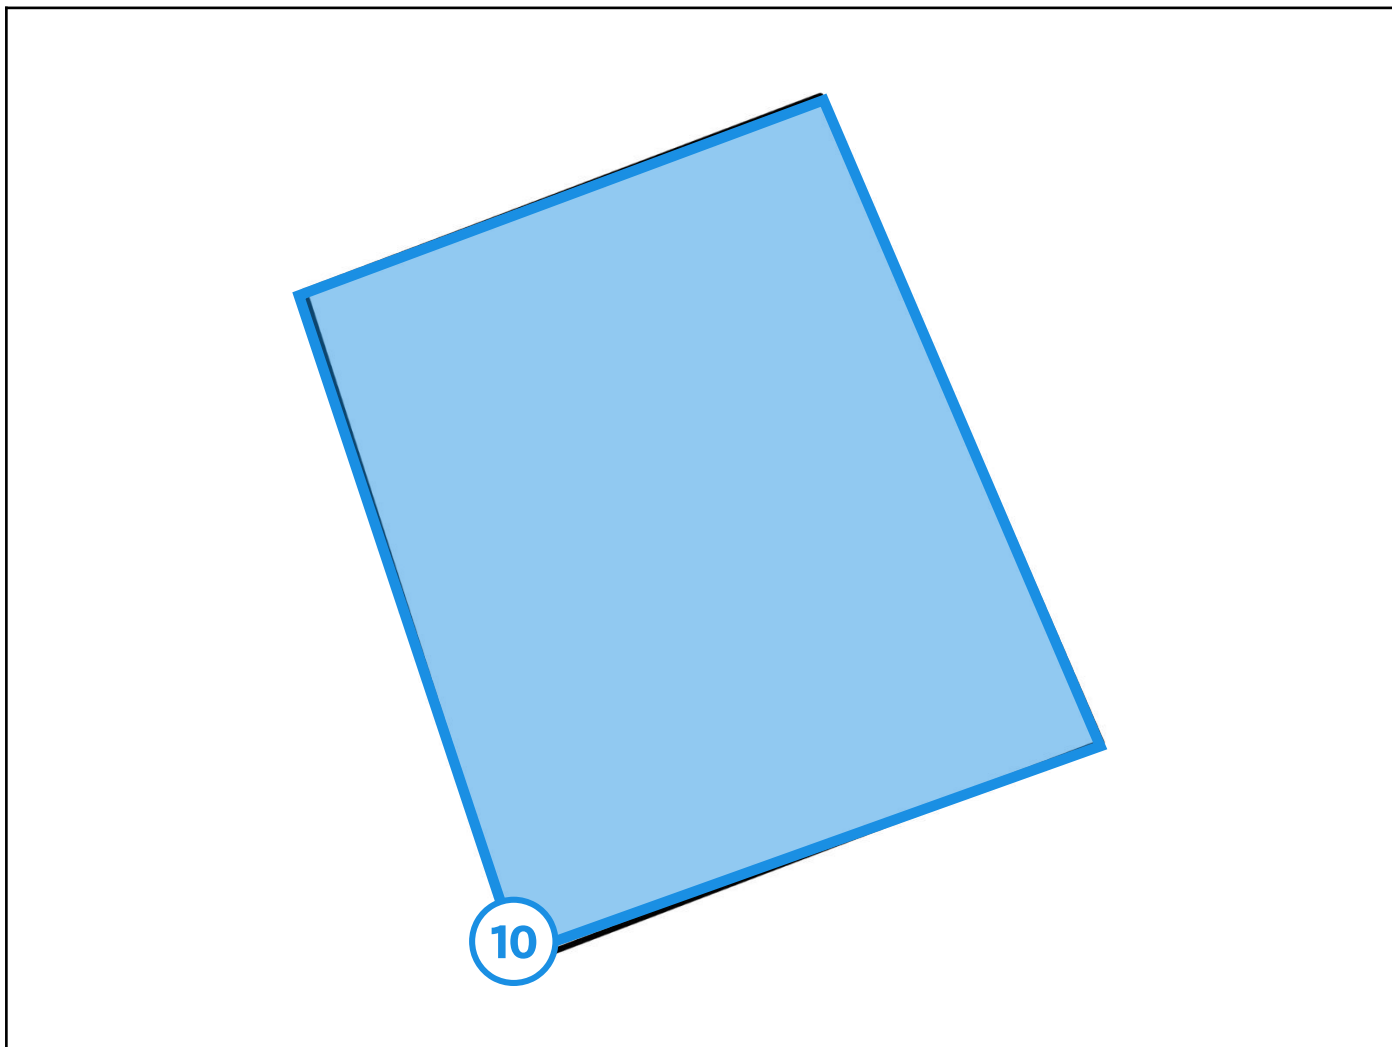
Plan 3.1: Bovenaanzicht

Beschrijving	Type	Actie
10. Roofing	Geen asbest	-

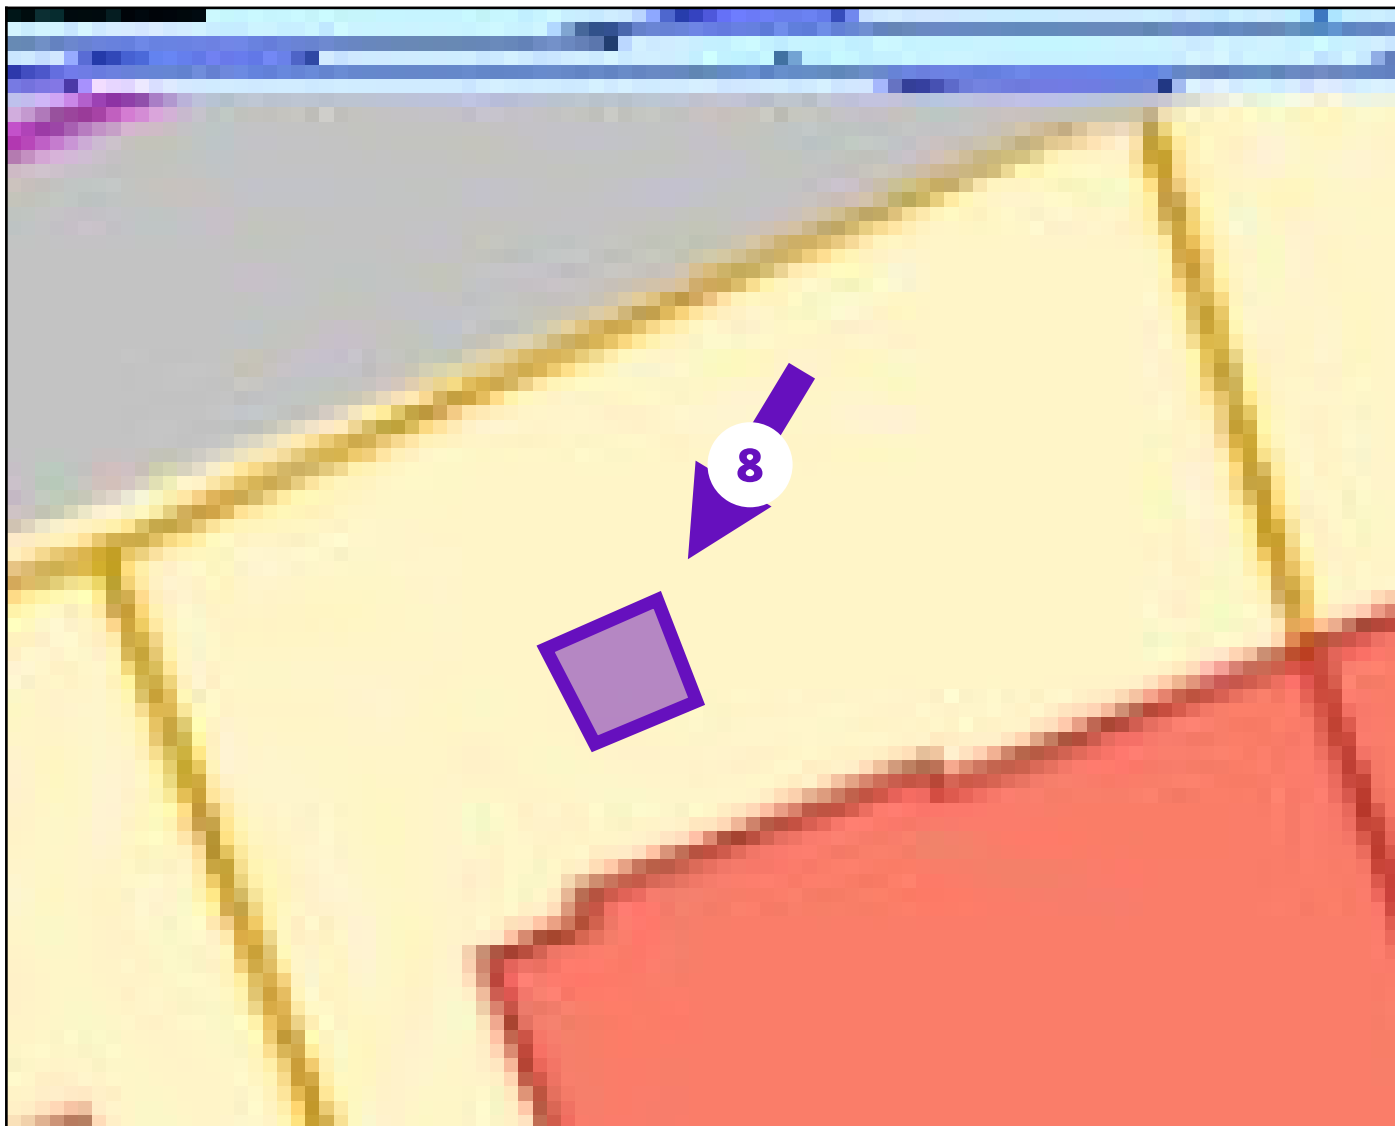
Plan 4.1: Vaststellingen buiten de constructies

Beschrijving	Type	Actie
8. Bloembak	Roerend goed	-
