Asbestinventarisatetest

Staatsbaan 329, 3460 Bekkevoort

Attestnummer : 20240929-000013.000

Uitgegeven op : 29.09.2024

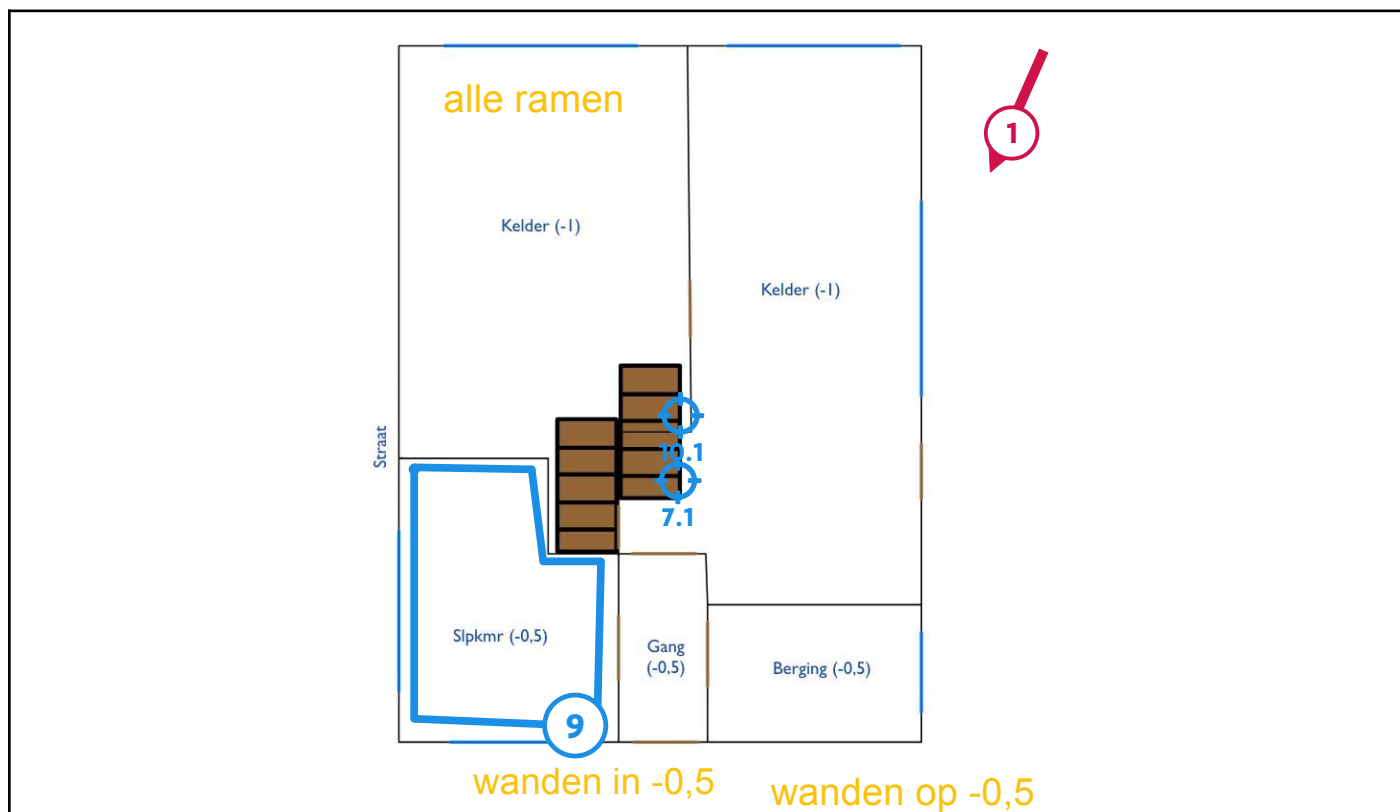
Plan 1.1: (-1,-0,5)

Beschrijving	Type	Actie
1. afval asbestleien	Asbestmateriaal	Dringend verwijderen
6. mastiek beglazingskit	Geen asbest	-
7. pleister plafonds	Geen asbest	-
7.1 Code: HB0708/2	Mengmonster	-
9. lijm plinten	Geen asbest	-
10. pleister wanden	Geen asbest	-
10.1 Code: HB0708/1	Mengmonster	-

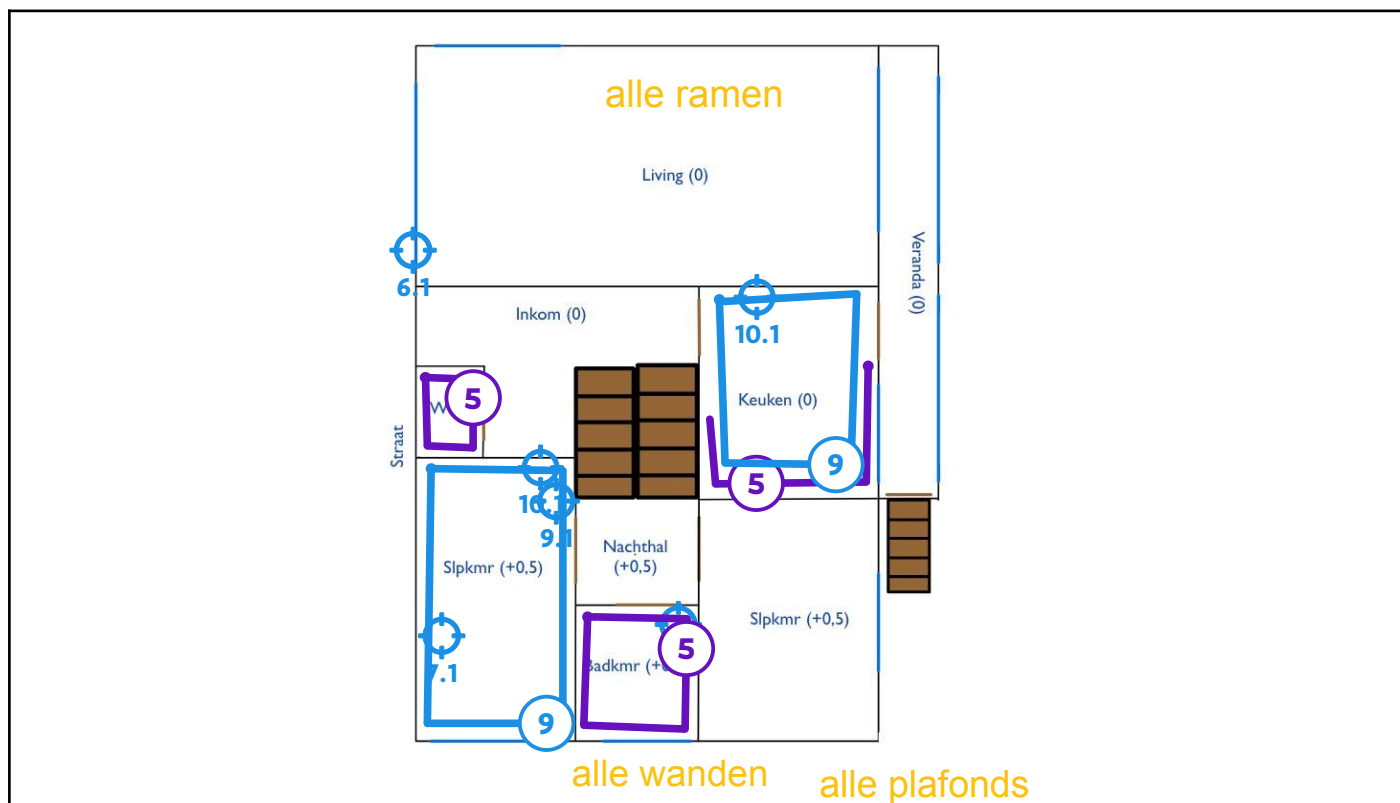
Plan 1.2: (0_+0,5)

Beschrijving	Type	Actie
5. tegelijm faiencetegels	Advies	-
6. mastiek beglazingskit	Geen asbest	-
6.1 Code: HB0708/4	Puntmonster	-
7. pleister plafonds	Geen asbest	-
7.1 Code: HB0708/2	Mengmonster	-
9. lijm plinten	Geen asbest	-
9.1 Code: HB0708/3	Puntmonster	-
10. pleister wanden	Geen asbest	-
10.1 Code: HB0708/1	Mengmonster	-

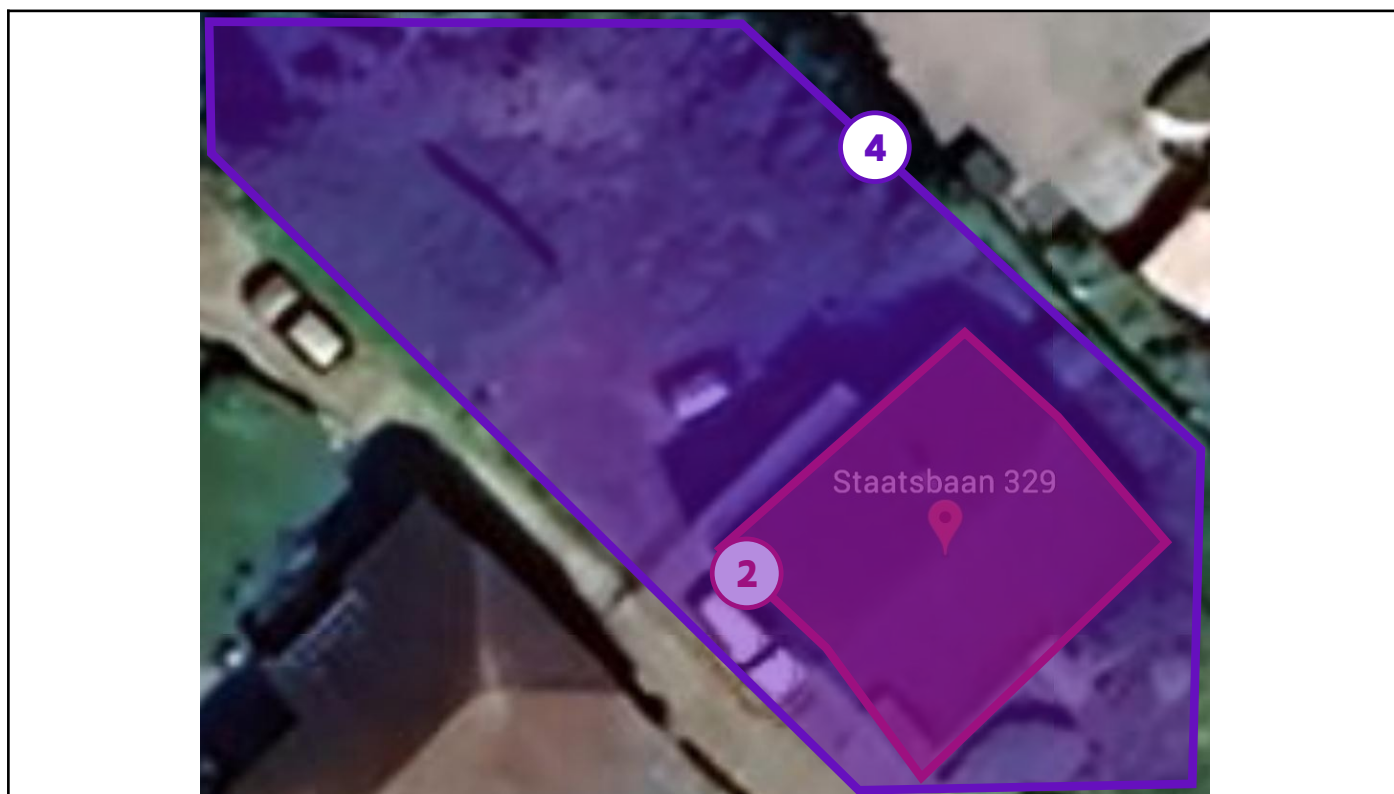
Plan 1.4: dakplan

Beschrijving	Type	Actie
2. leien op schuin dak	Asbestmateriaal	Dringend verwijderen
4. overbegroeiing in tuin, en woning vol rommel	Beperking	-

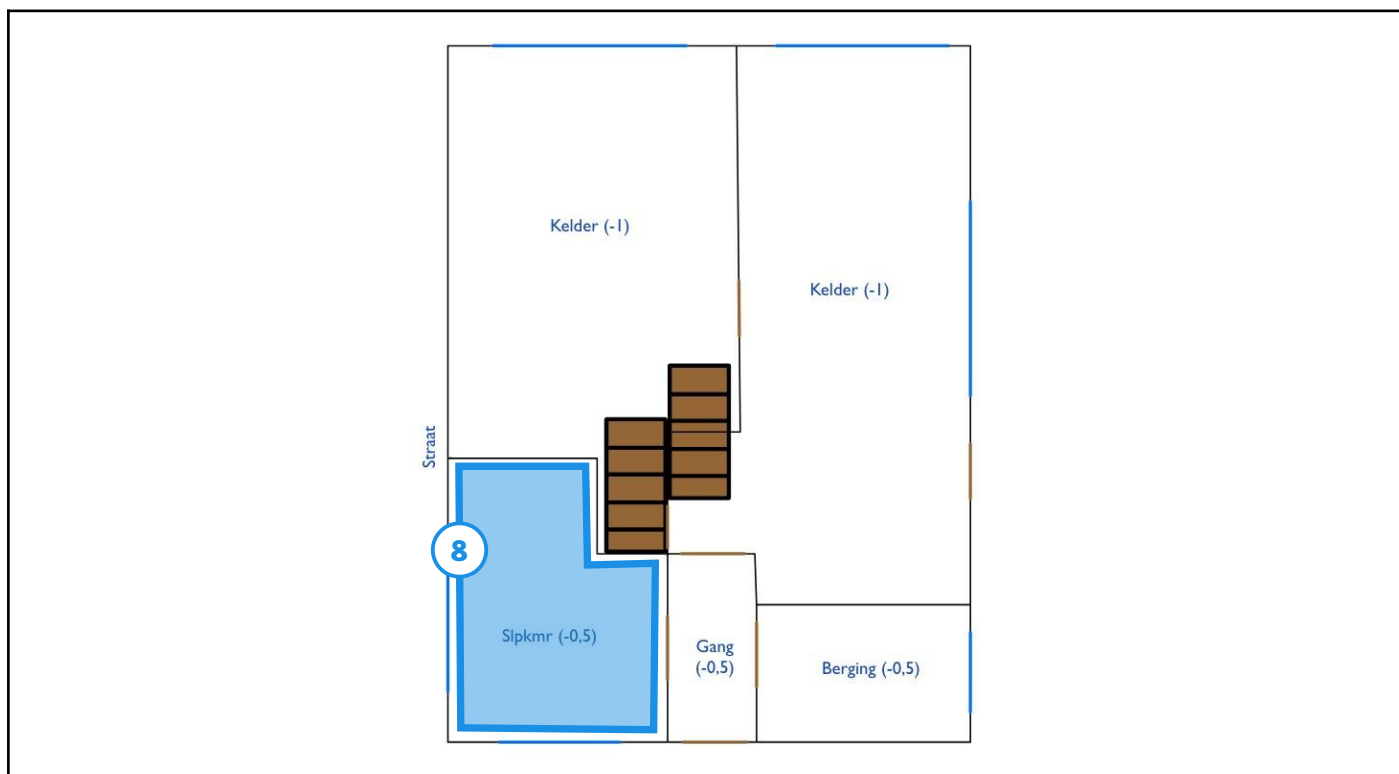
Plan 1.5: (-1-0,5) vloerzeil

Beschrijving	Type	Actie
8. vinyl vloerzeil	Geen asbest	-

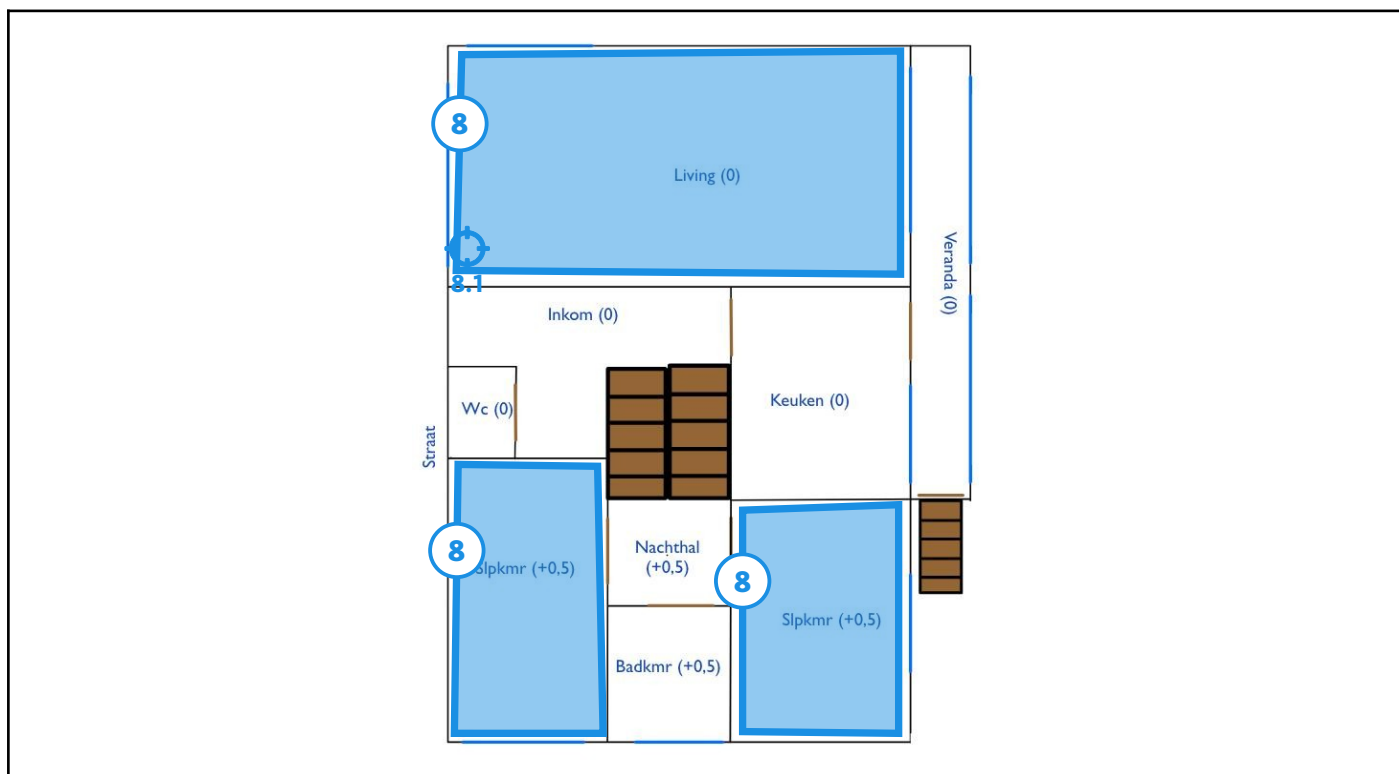
Plan 1.6: (0_+0,5) vloerzeil

Beschrijving	Type	Actie
8. vinyl vloerzeil	Geen asbest	-
8.1 Code: HB0708/5	Puntmonster	-

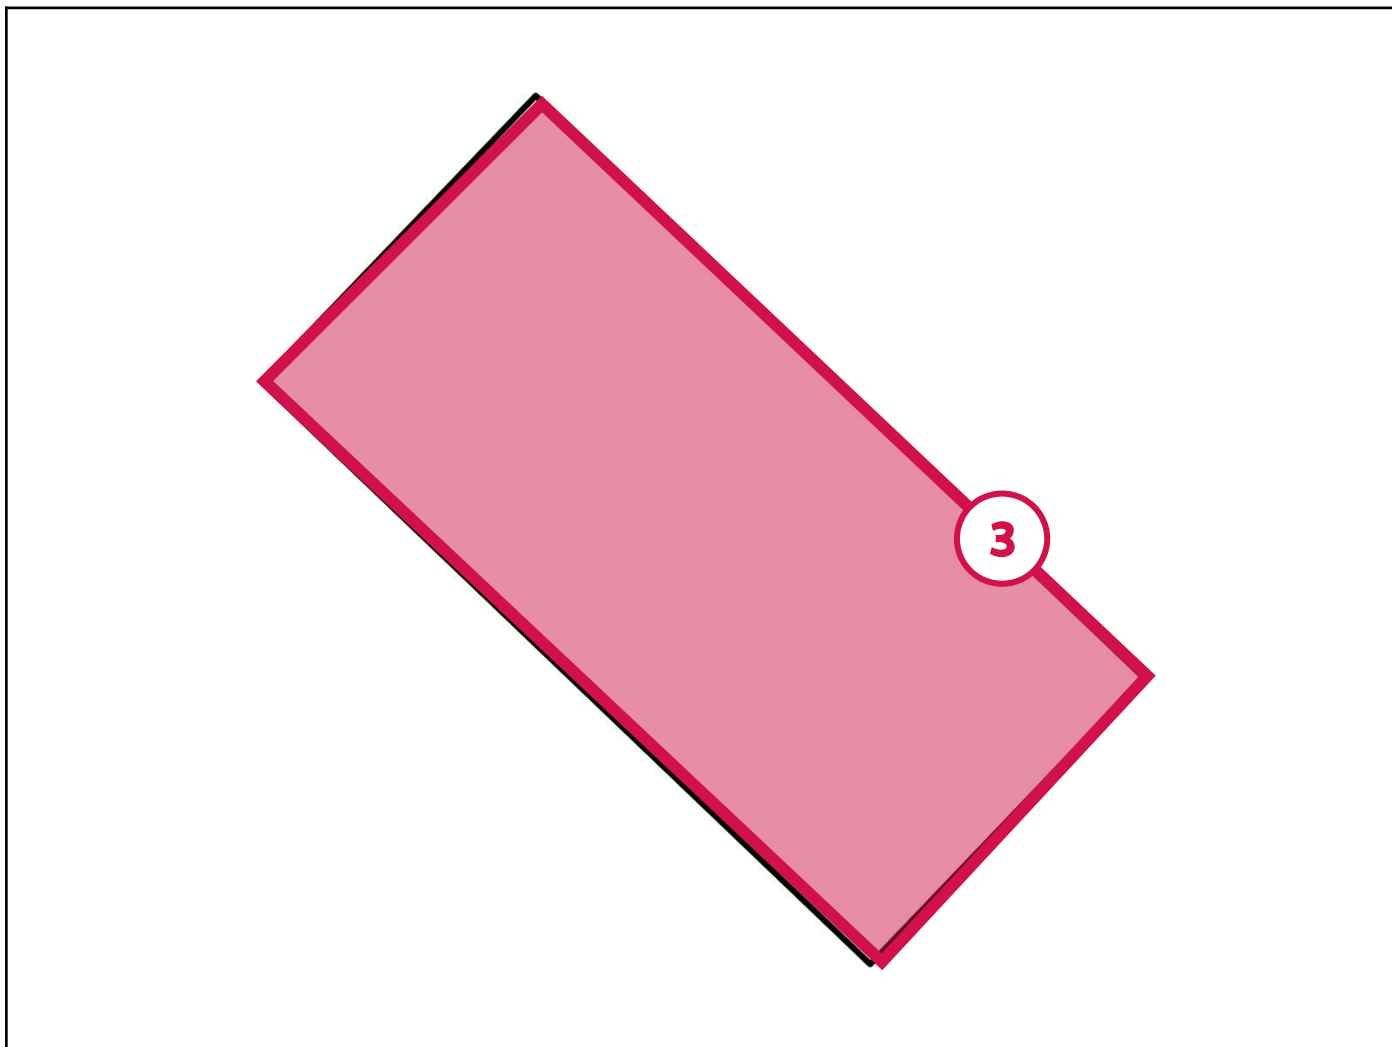
Plan 2.1: Bijgebouw plan

Beschrijving	Type	Actie
3. golfplaten schuin dak	Asbestmateriaal	Dringend verwijderen
