Asbestinventarisatetest

Mark Mackenstraat 43, 3290 Diest

Attestnummer : 20241006-000120.001

Uitgegeven op : 19.10.2024

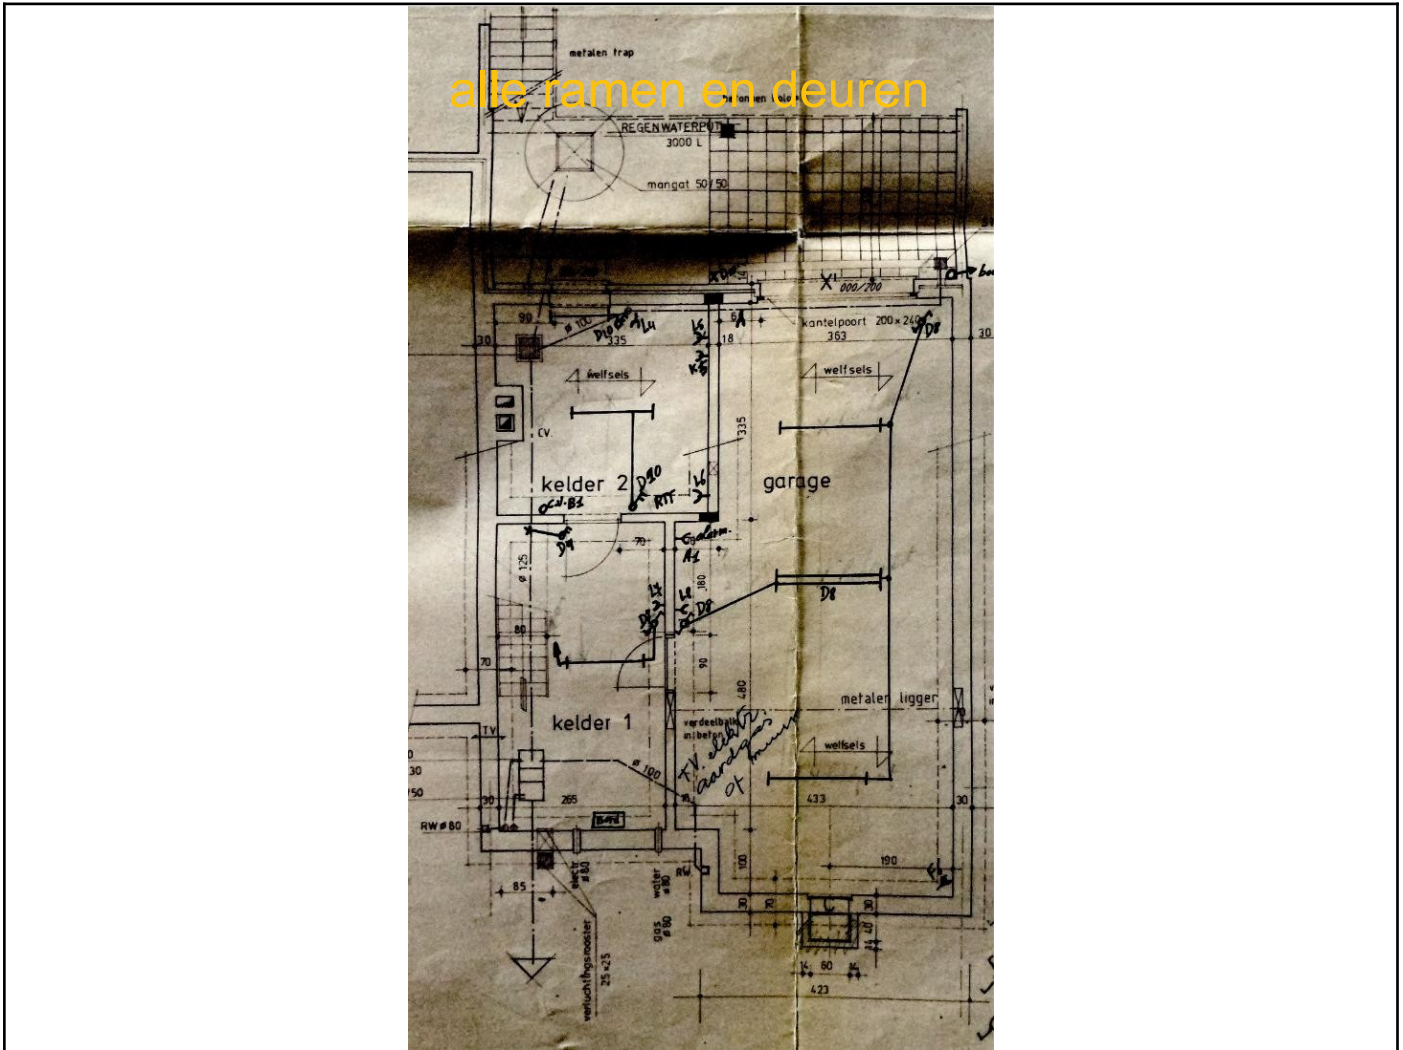
Plan 1.1: (-1)

Beschrijving	Type	Actie
4. ramen en deuren met silicone	Advies	-

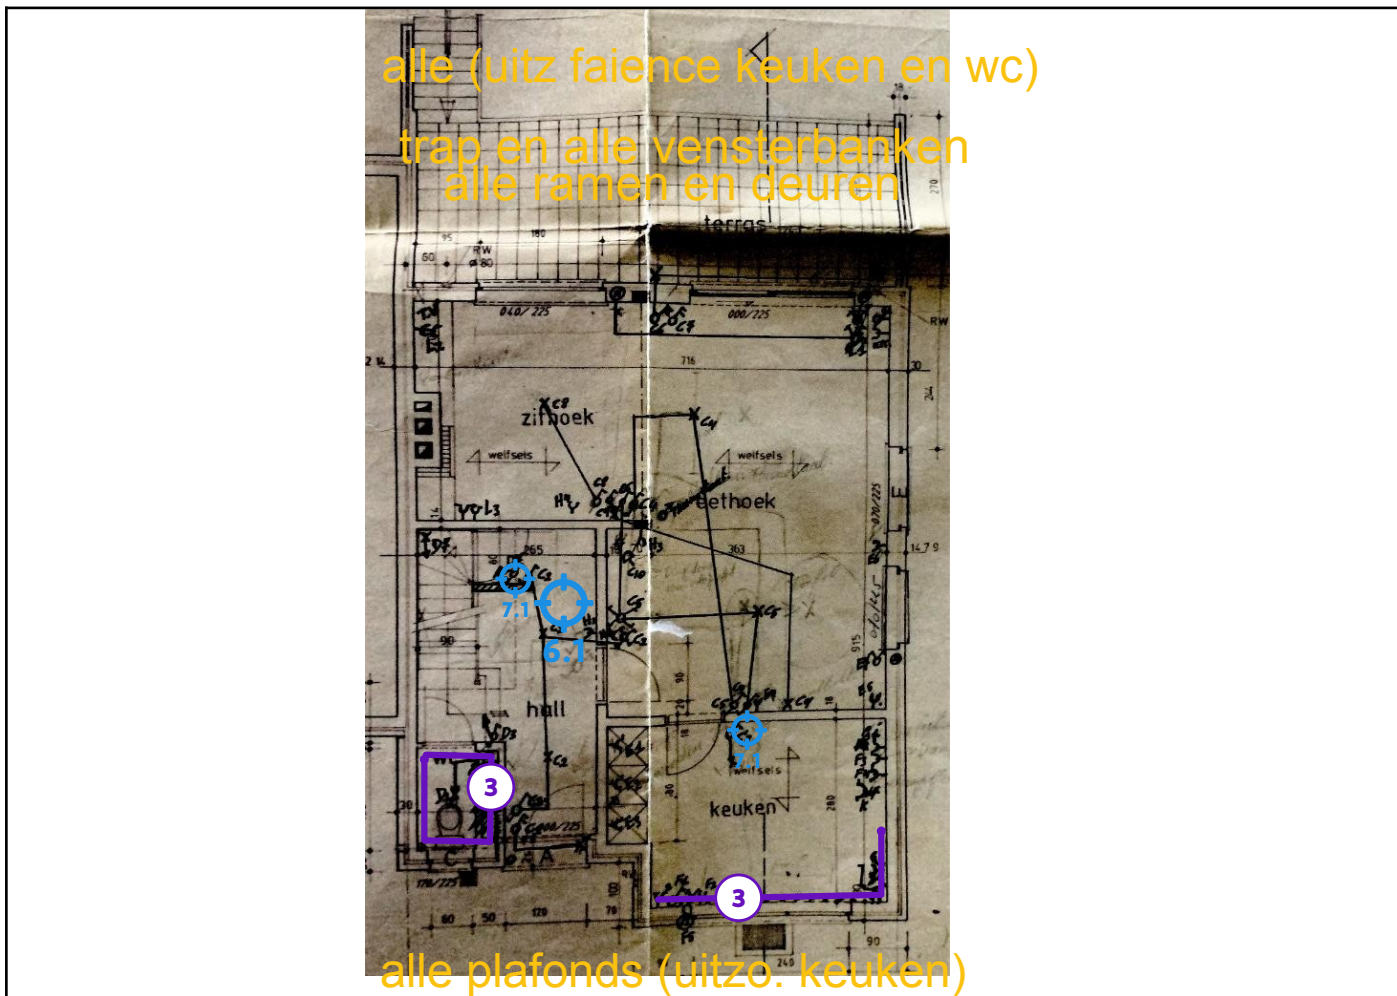
Plan 1.2: (0)

Beschrijving	Type	Actie
3. tegellijn faiencetegels	Advies	-
4. ramen en deuren met silicone	Advies	-
5. trap en vensterbanken in travertin (asbestvrij)	Advies	-
6. pleister plafonds	Geen asbest	-
6.1 Code: DKD2309/2	Mengmonster	-
7. pleister wanden	Geen asbest	-
7.1 Code: DKD2309/1	Mengmonster	-

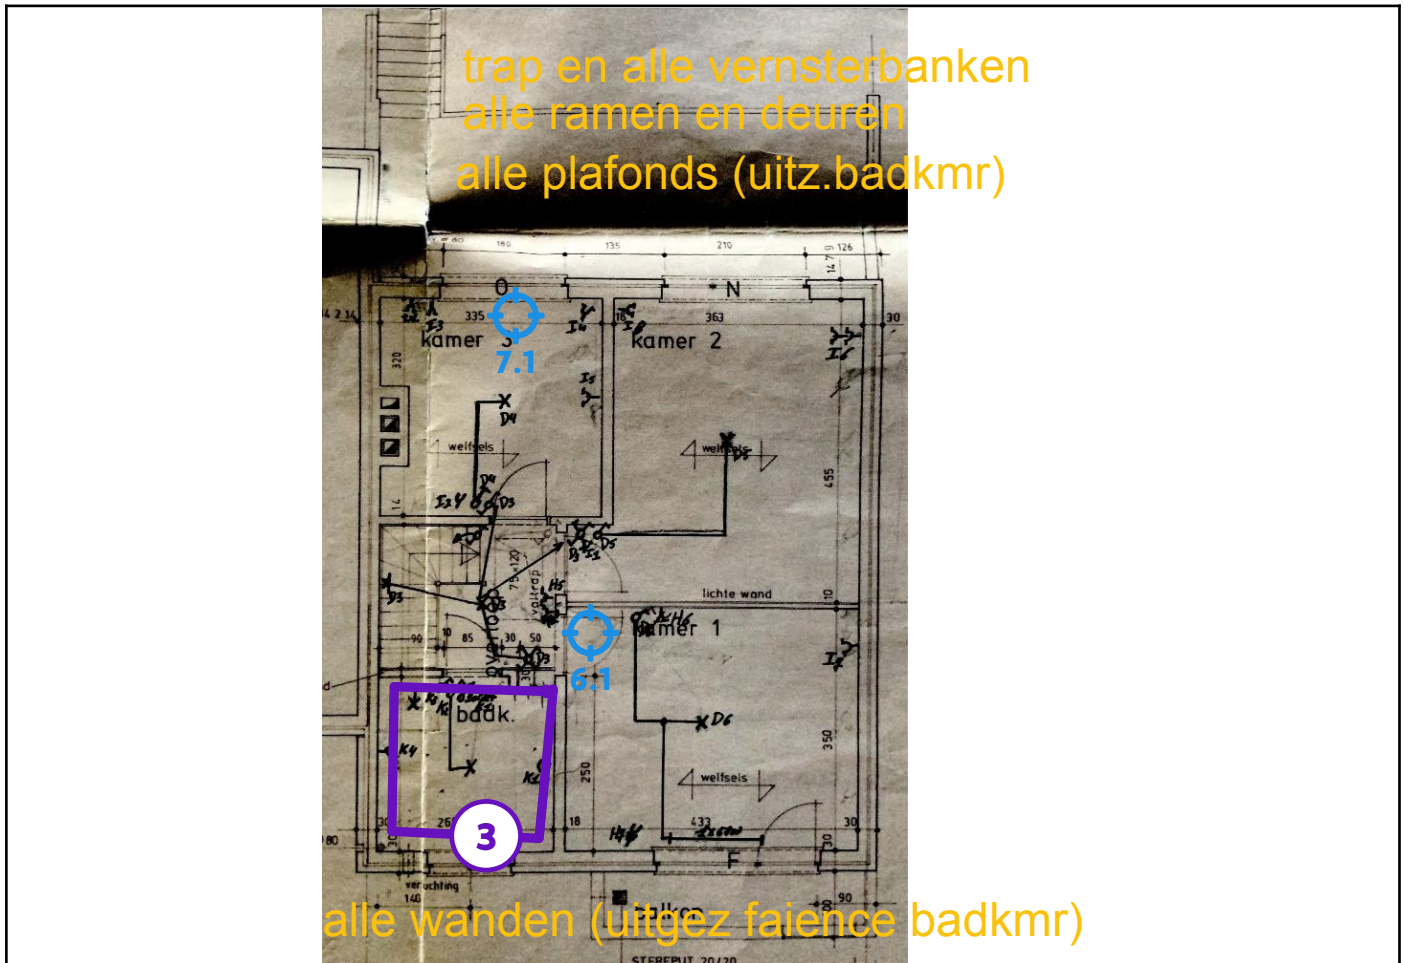
Plan 1.3: (+1)

Beschrijving	Type	Actie
3. tegellijn faiencetegels	Advies	-
4. ramen en deuren met silicone	Advies	-
5. trap en vensterbanken in travertin (asbestvrij)	Advies	-
6. pleister plafonds	Geen asbest	-
6.1 Code: DKD2309/2	Mengmonster	-
7. pleister wanden	Geen asbest	-
7.1 Code: DKD2309/1	Mengmonster	-
