Asbestinventarisatetest

Emile Vanderveldestraat 17, 3290 Diest

Attestnummer : 20240808-000130.000

Uitgegeven op : 08.08.2024

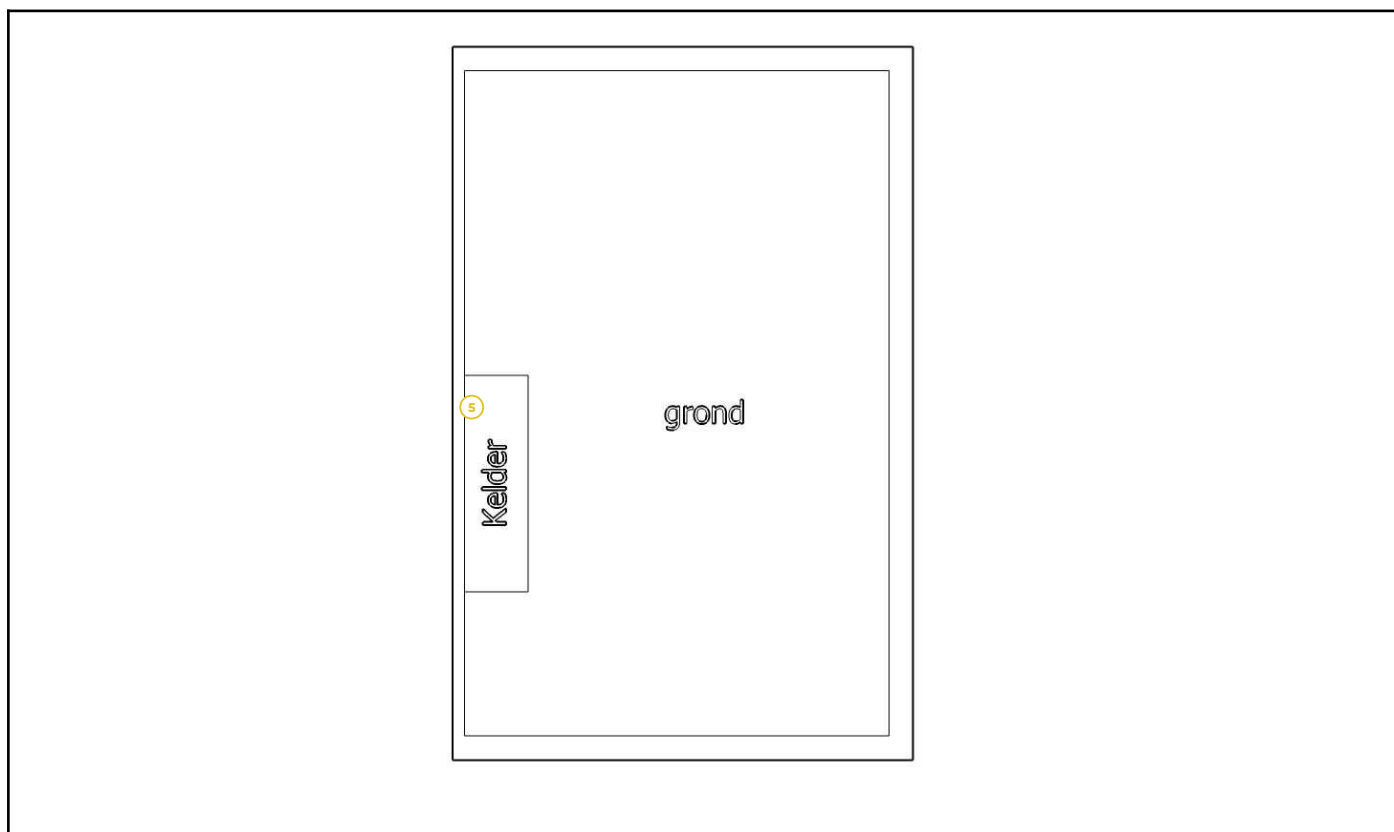
Plan 1.1: Kelder

Beschrijving	Type	Actie
5. bakeliet elektrische installatie	Asbestmateriaal	Zorgvuldig beheren

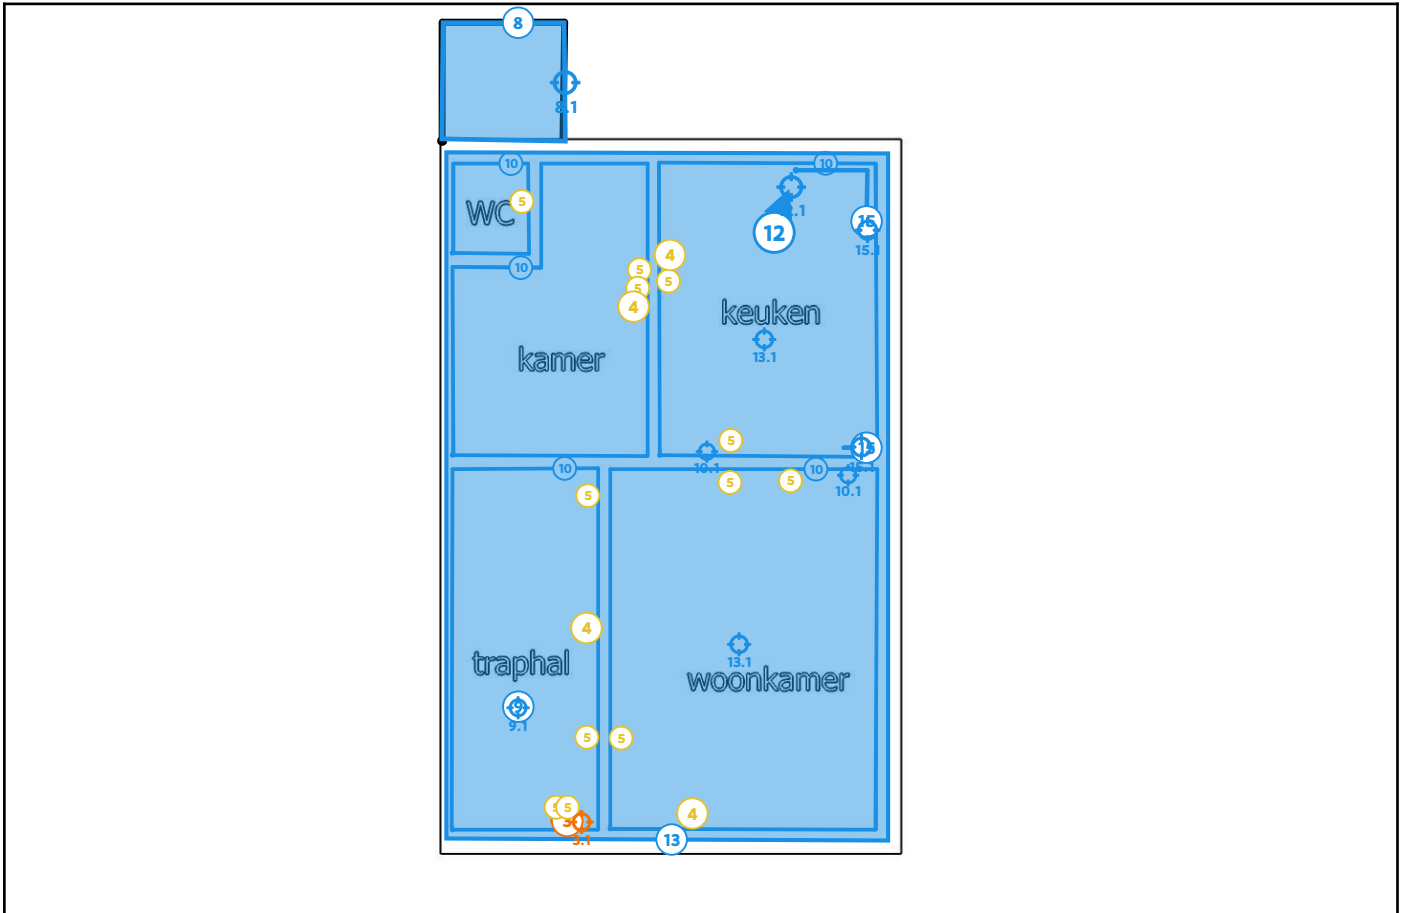
Plan 1.2: Gelijkvloers

Beschrijving	Type	Actie
3. P4 plaat elektriciteitskast	Asbestmateriaal	Verwijderen
3.1 Code: 4.13583	Puntmonster	-
4. bakeliet manuele verwarmingsknop	Asbestmateriaal	Zorgvuldig beheren
5. bakeliet elektrische installatie	Asbestmateriaal	Zorgvuldig beheren
8. P2 bitumen golfplaten	Geen asbest	-
8.1 Code: 4.13581	Puntmonster	-
9. P3 elektrische kabels met stoffen omhulsel	Geen asbest	-
9.1 Code: 4.13582	Puntmonster	-

10. M1 pleisterwerk muren	Geen asbest	-
10.1 Code: 4.13577	Mengmonster	-
12. P1 druppeldemper	Geen asbest	-
12.1 Code: 4.13580	Puntmonster	-
13. M2 pleisterwerk plafond	Geen asbest	-
13.1 Code: 4.13578	Mengmonster	-
15. M3 tegellijm	Geen asbest	-
15.1 Code: 4.13579	Mengmonster	-

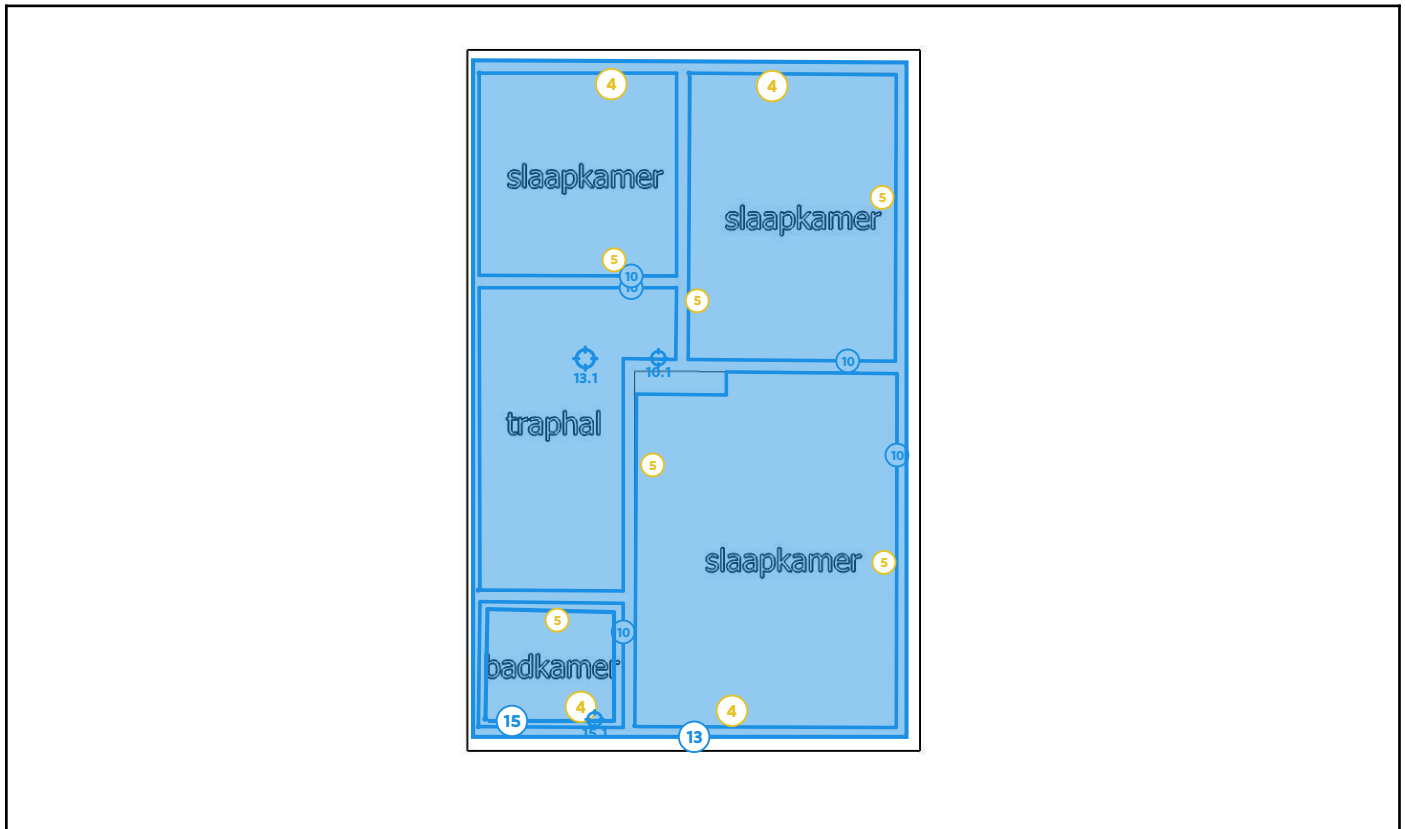
Plan 1.3: Eerste verdieping

Beschrijving	Type	Actie
4. bakeliet manuele verwarmingsknop	Asbestmateriaal	Zorgvuldig beheren
5. bakeliet elektrische installatie	Asbestmateriaal	Zorgvuldig beheren
10. M1 pleisterwerk muren	Geen asbest	-
10.1 Code: 4.13577	Mengmonster	-
13. M2 pleisterwerk plafond	Geen asbest	-
13.1 Code: 4.13578	Mengmonster	-
15. M3 tegellijm	Geen asbest	-
15.1 Code: 4.13579	Mengmonster	-

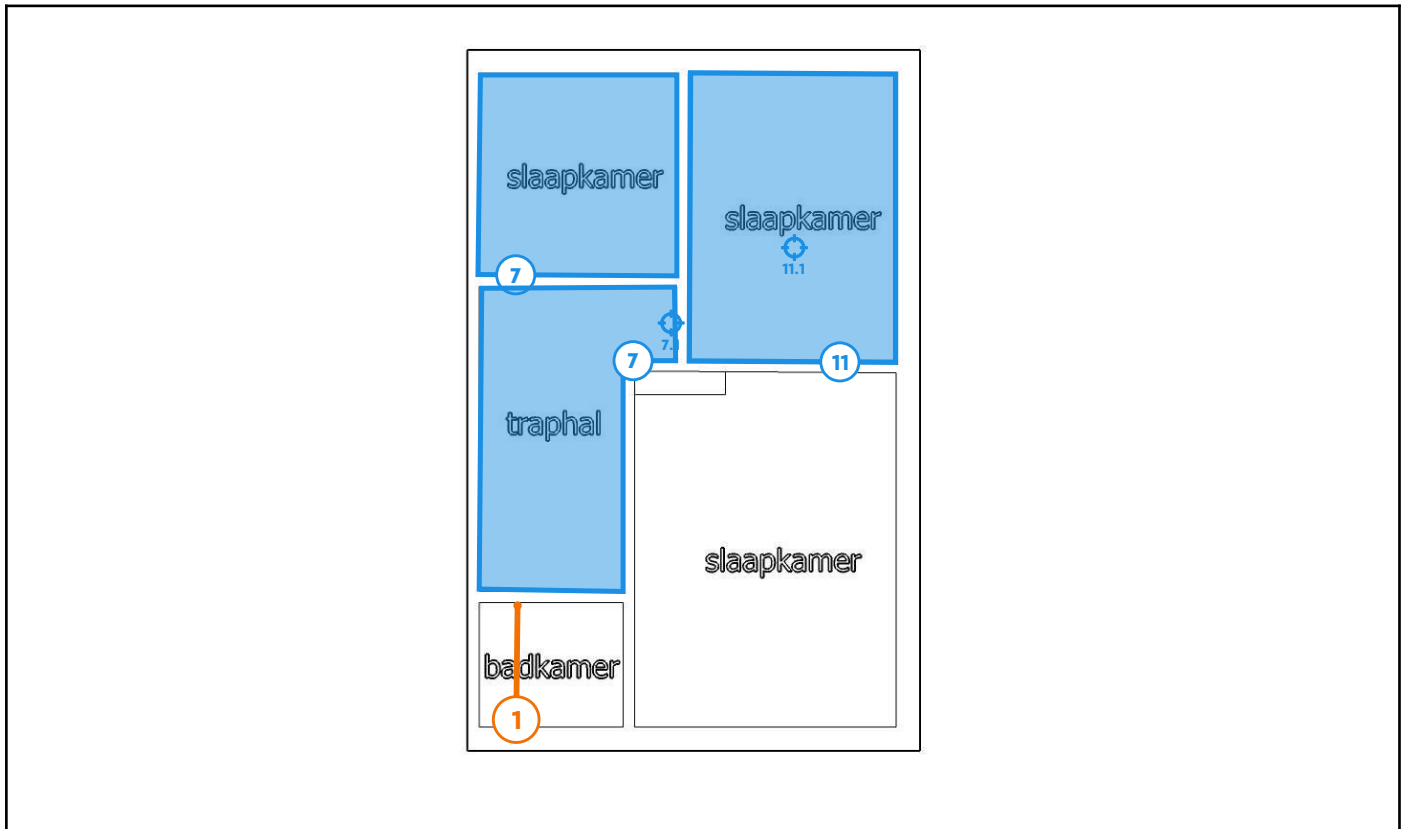
Plan 1.4: Eerste verdieping

Beschrijving	Type	Actie
1. asbestcement platen - omkasting bad	Asbestmateriaal	Verwijderen
7. P6 vinyl met kartonnen onderlaag - traphal + slaapkamer	Geen asbest	-
7.1 Code: 4.13585	Puntmonster	-
11. P5 vinyl met kartonnen onderlaag - kamer rechts achteraan	Geen asbest	-
11.1 Code: 4.13584	Puntmonster	-

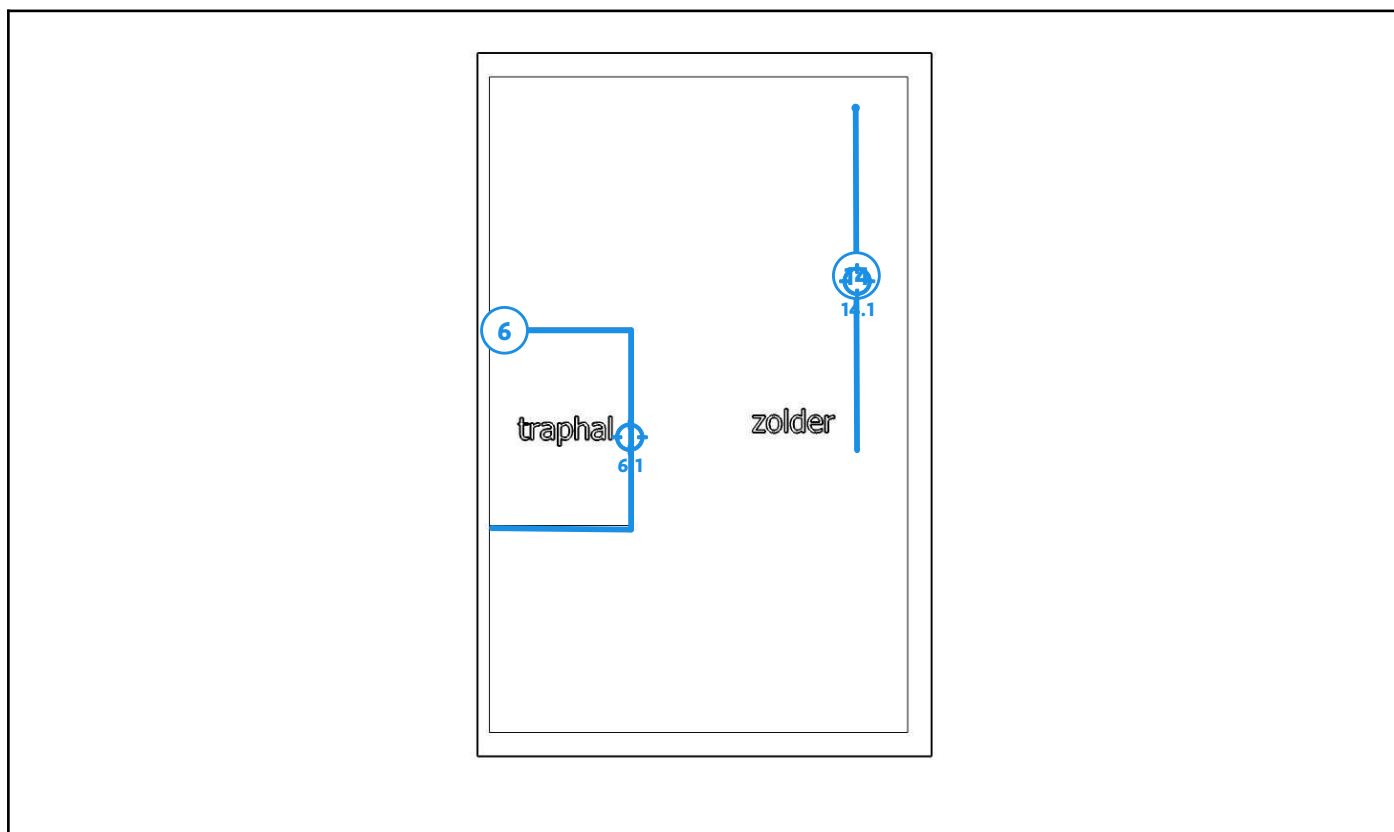
Plan 1.5: Zolder

Beschrijving	Type	Actie
6. P7 plaat omkasting zoldertrap	Geen asbest	-
6.1 Code: 4.13586	Puntmonster	-
14. P8 isolatie verwarmingsleiding - bitumen	Geen asbest	-
14.1 Code: 4.13587	Puntmonster	-

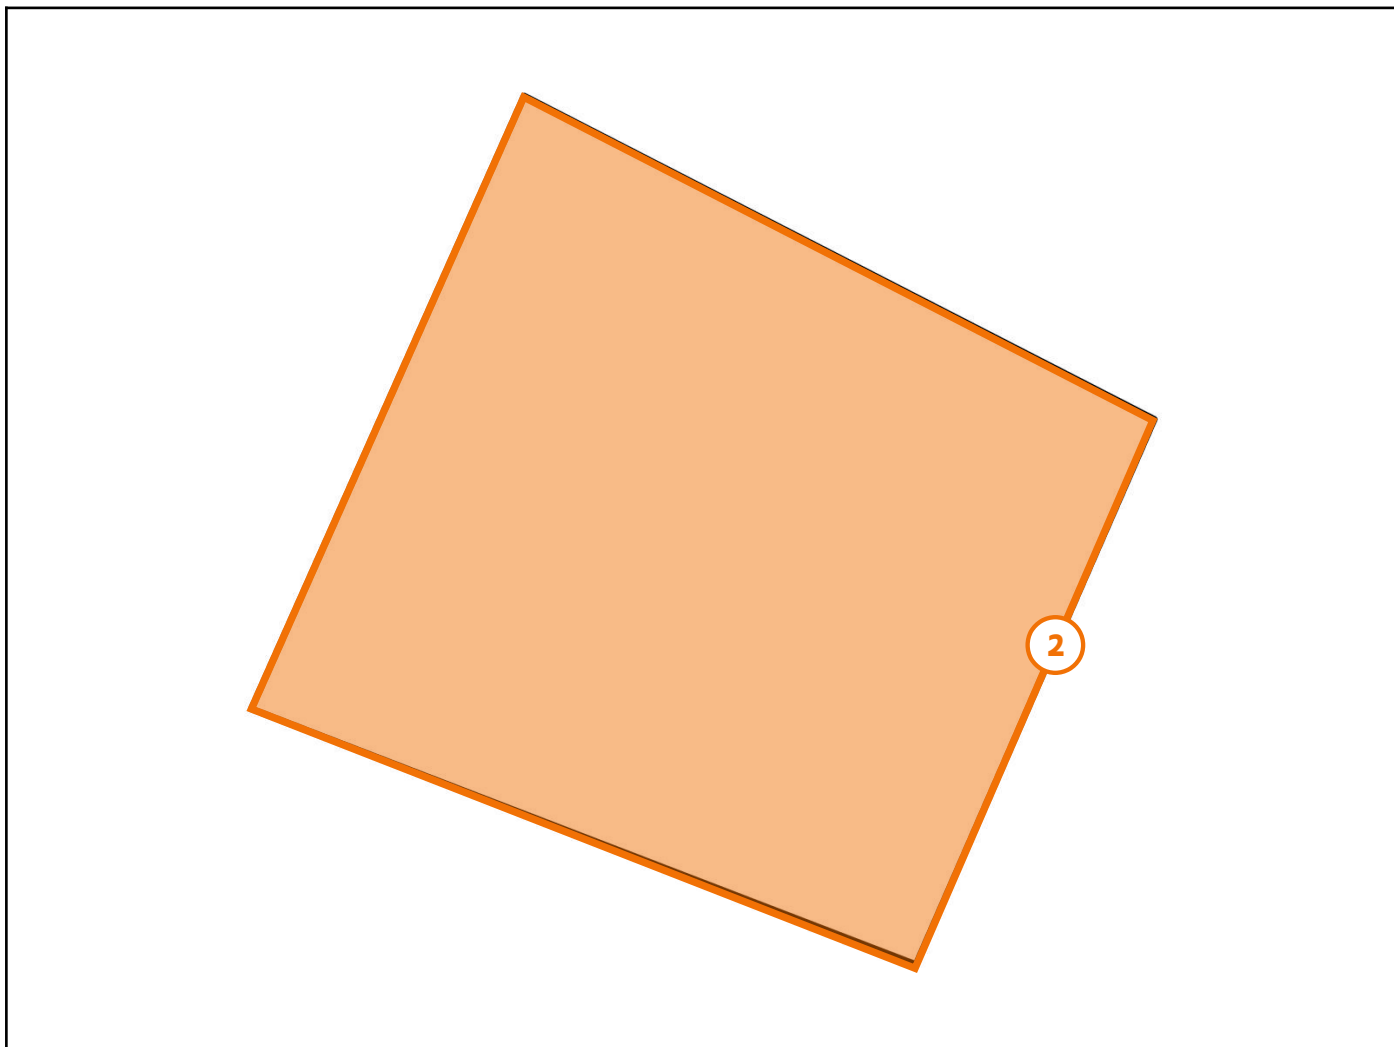
Plan 2.1: brievenbus plan

Beschrijving	Type	Actie
2. asbestcement brievenbus	Asbestmateriaal	Verwijderen
