# Asbestinventarisatetest

Kelbergenstraat 52, 3290 Diest

Attestnummer : 20260302-000180.000

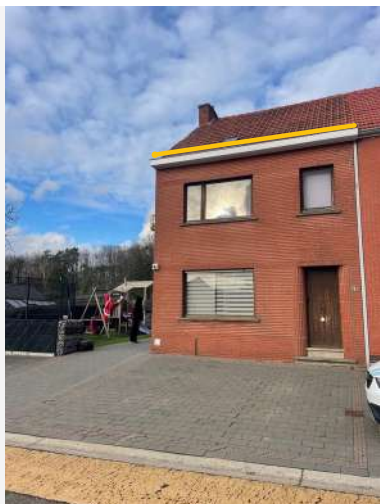
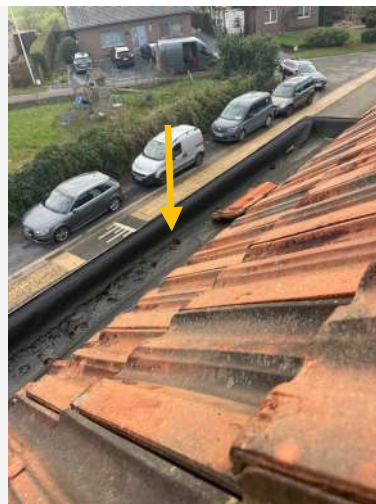
Overzichtsfoto

Beschrijving	Nok dak
Omgeving	Buiten
Primaire drager	Schuin dak
Asbestmateriaal	Dak- en gevelbekleding - Nok, windveer, boeiboord
Bindmiddel van asbestmateriaal	Cement
Gebondenheid op basis van bindmiddel	Hecht
Hoeveelheid (oppervlakte - aantal)	<ul style="list-style-type: none"><li>• 1,30 m<sup>2</sup> - 1 stuk</li></ul>
Totale oppervlakte	1,30 m <sup>2</sup>
Eenvoudig bereikbaar	Ja
Bevestigingswijze	<ul style="list-style-type: none"><li>• Geklemd</li></ul>
Identificatiemethode	Een monstername door de asbestdeskundige met laboanalyse door een asbestlabo.
Destructieve handeling voor identificatie	Nee
Opmerking	De hoeveelheid is een zo nauwkeurig mogelijke opmeting. Hieraan kunnen evenwel geen rechten worden ontleend.

- Eenvoudige handelingen: mag via doe-het-zelf of door werknemer(s) met opleidingsattest eenvoudige handelingen  
Deze toepassing kan door een aannemer die over een opleidingsattest eenvoudige handelingen beschikt of door een particulier (doe-het-zelf), verwijderd worden indien er geen verhoogd risico op vrijgave van asbestvezels (max. concentratie 0,01 vezels/cm<sup>3</sup> - CODEX Art. VI.3-54) ontstaat en de toepassing voorafgaand wordt gefixeerd/bevochtigd; de individuele elementen zonder machinale werktuigen (boormachine, slijpschijf, hogedrukreiniger,...) en zonder breken of gooien een voor een losgemaakt worden; en ten slotte dubbel en luchtdicht verpakt weggevoerd worden naar een erkend afvalpunt (recyclagepark).

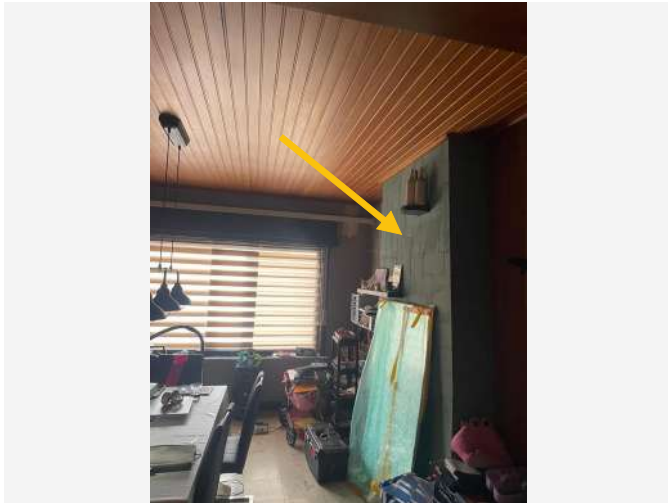
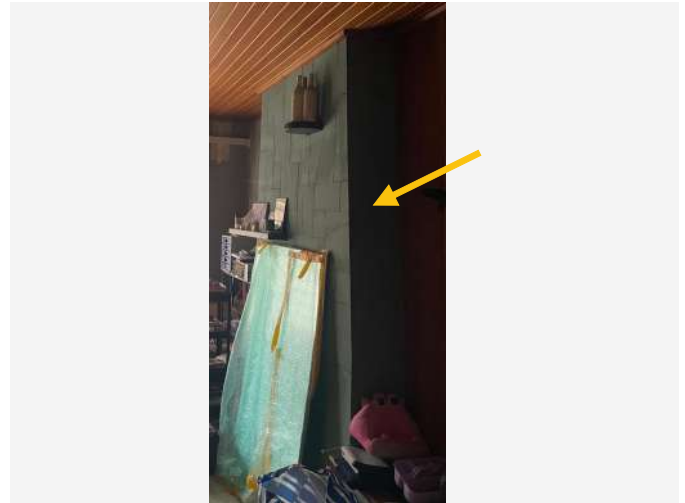
Situeringfoto

Basis voor advies	De asbestdeskundige beoordeelt het materiaal als niet-asbestverdacht.
Primaire drager	Binnenwand

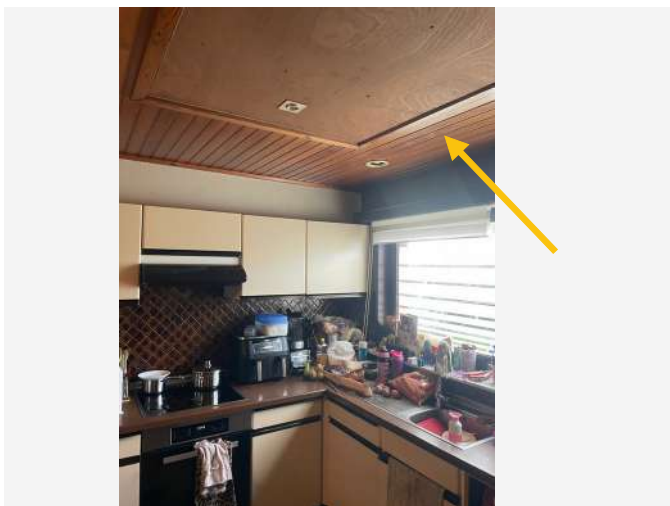
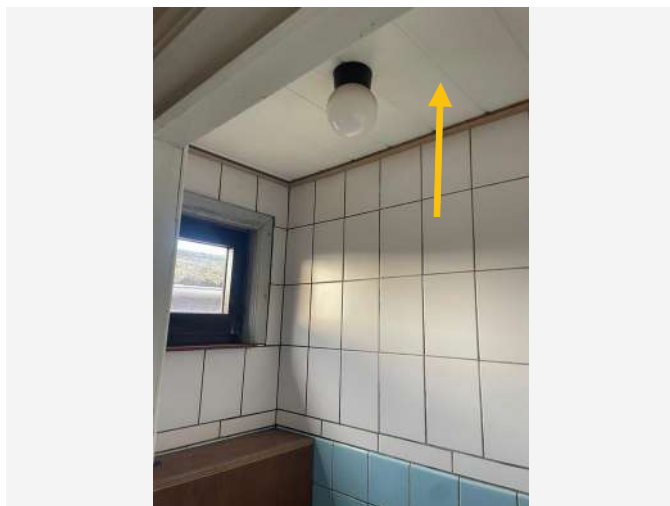
Situeringfoto

Basis voor advies	De asbestdeskundige beoordeelt het materiaal als niet-asbestverdacht.
Primaire drager	Plafond

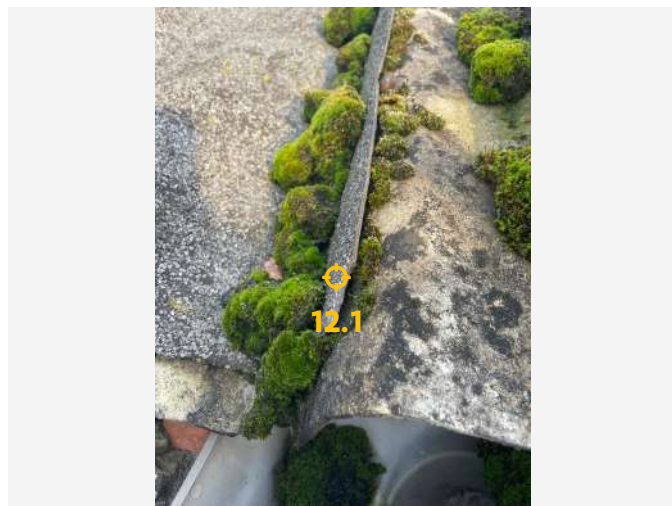
Detailfoto

Geen asbest

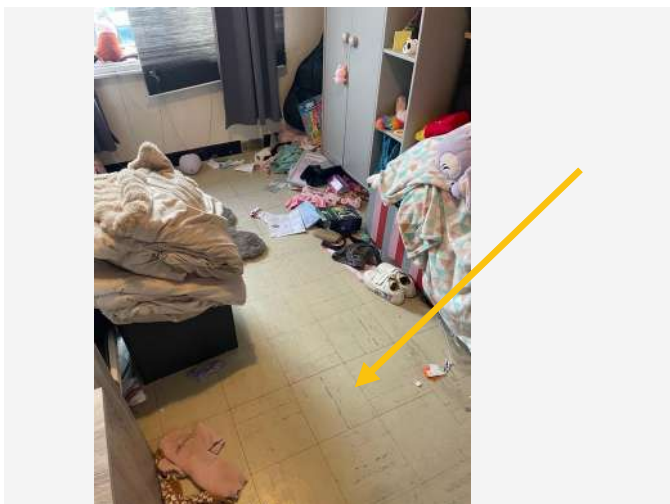
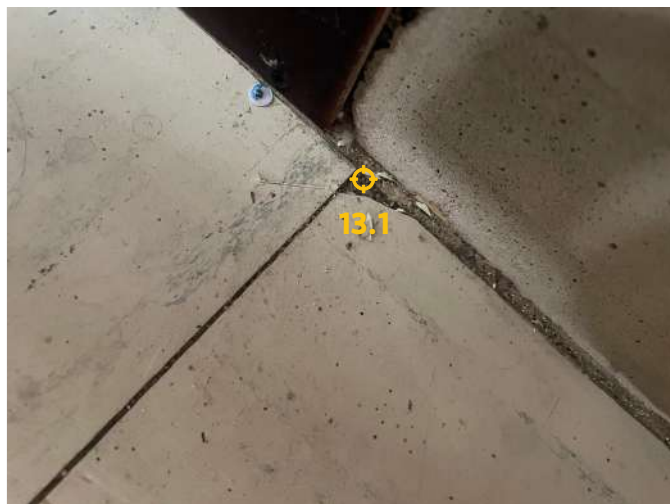
Geen asbest

<b>Beschrijving</b>	Vinyl
<b>Omgeving</b>	Binnen
<b>Primaire drager</b>	Vloer
<b>Bindmiddel van materiaal</b>	Kunststof of -hars
<b>Gebondenheid op basis van bindmiddel</b>	Hecht
<b>Hoeveelheid (oppervlakte - dikte - aantal)</b>	• 39,98 m <sup>2</sup> - 0,50 cm - 1 stuk
<b>Totaal volume</b>	0,20 m <sup>3</sup>
<b>Identificatiemethode</b>	Een monstername door de asbestdeskundige met laboanalyse door een asbestlabo.
<b>Destructieve handeling voor identificatie</b>	Nee
<b>Opmerking</b>	De hoeveelheid is een zo nauwkeurig mogelijke opmeting. Hieraan kunnen evenwel geen rechten worden ontleend.

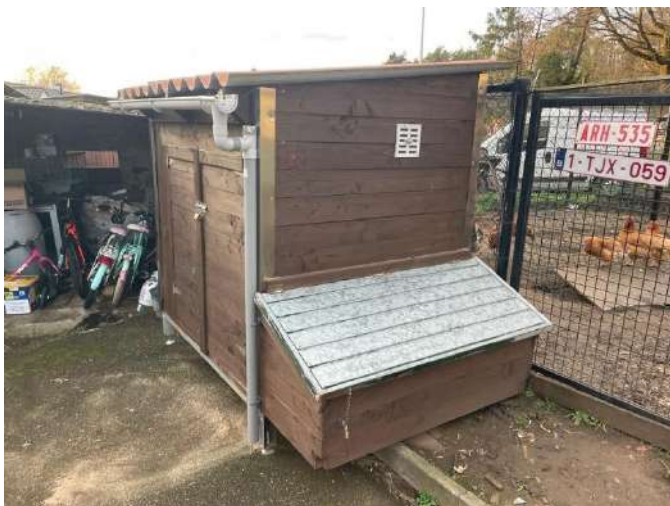
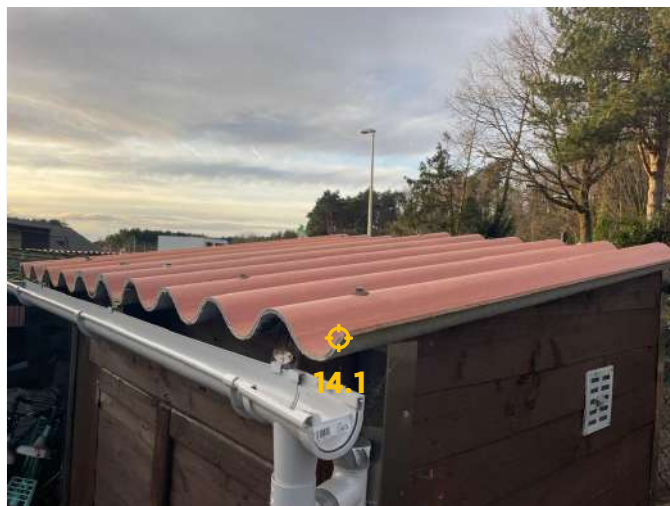
## Fiche 14: Dak bestaande uit golfplaten (kippenhok)

Geen asbest

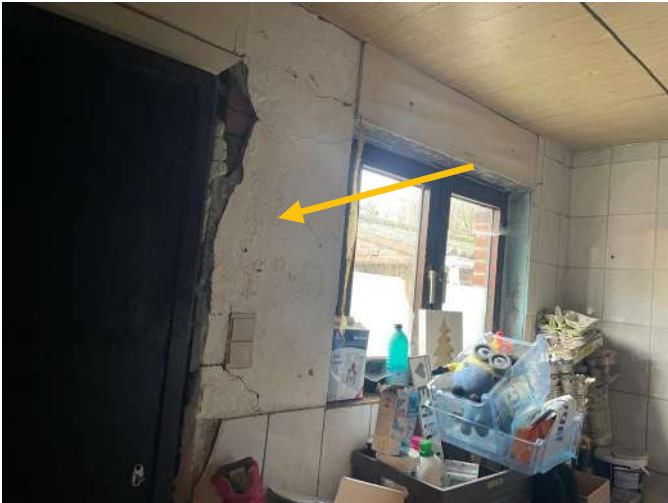
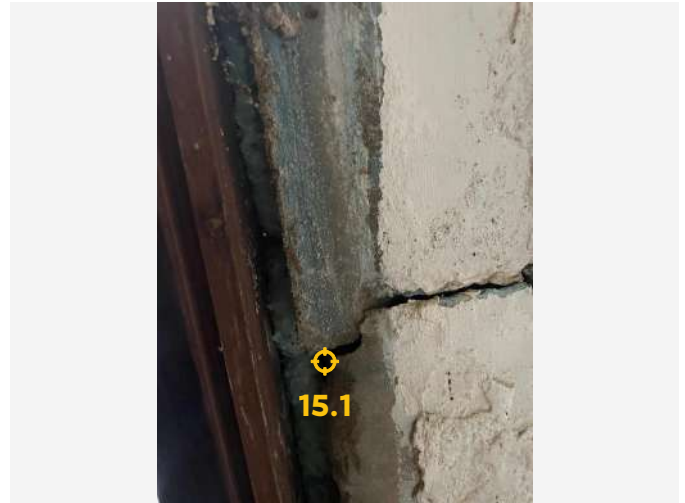
# Fiche 15: Cementen smeerlaag binnen

Geen asbest

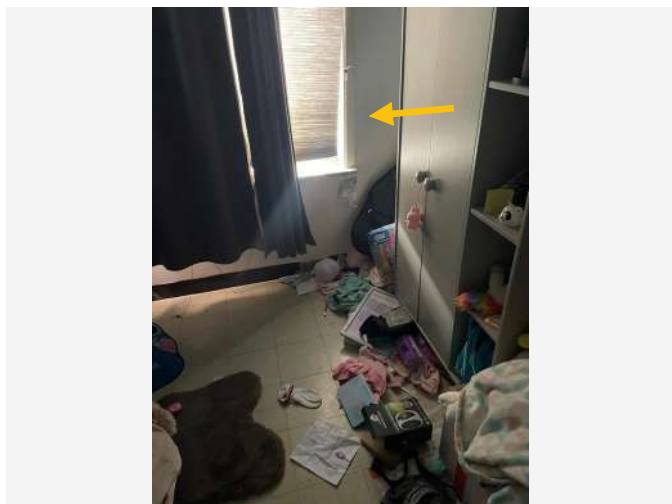
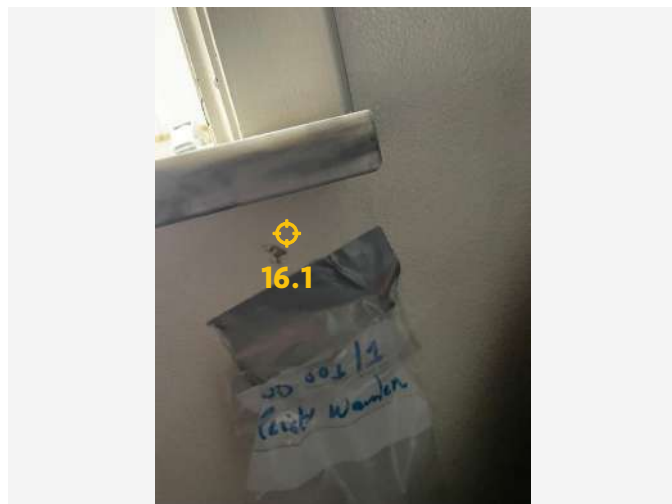
Geen asbest

<b>Beschrijving</b>	Pleisterwerk wanden
<b>Omgeving</b>	Binnen
<b>Primaire drager</b>	Binnenwand
<b>Bindmiddel van materiaal</b>	Gips - kalk
<b>Gebondenheid op basis van bindmiddel</b>	Niet-hechtgebonden
<b>Hoeveelheid (oppervlakte - dikte - aantal)</b>	• 300,00 m <sup>2</sup> - 1,00 cm - 1 stuk
<b>Totaal volume</b>	3,00 m <sup>3</sup>
<b>Identificatiemethode</b>	Een monstername door de asbestdeskundige met laboanalyse door een asbestlabo.
<b>Destructieve handeling voor identificatie</b>	Nee
<b>Opmerking</b>	De hoeveelheid is een zo nauwkeurig mogelijke opmeting. Hieraan kunnen evenwel geen rechten worden ontleend. Waar mogelijk, wordt staalname uitgevoerd conform het inspectieprotocol: in een droge ruimte zoals een slaapkamer, in een natte ruimte zoals een keuken of badkamer, in een traphal en in een stookruimte.

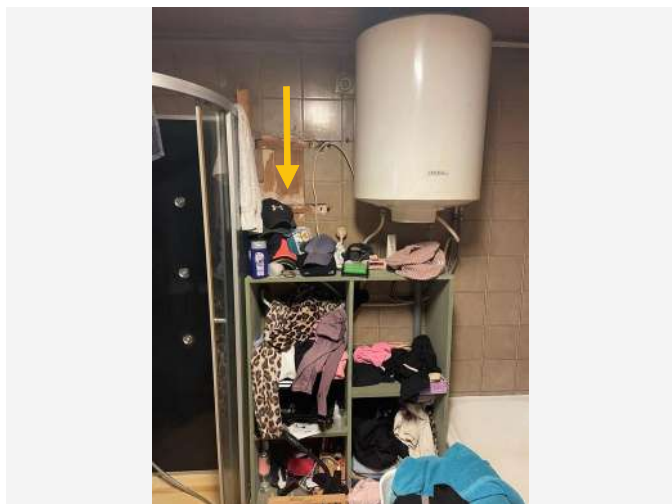
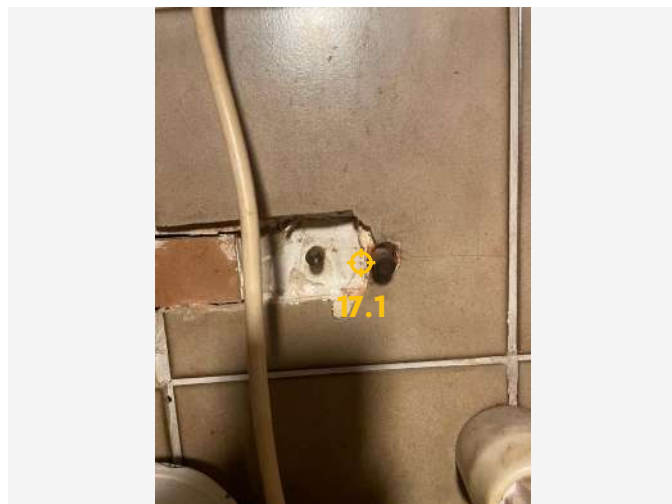
Geen asbest

<b>Beschrijving</b>	lijm Faiencetegels
<b>Omgeving</b>	Binnen
<b>Primaire drager</b>	Binnenwand
<b>Bindmiddel van materiaal</b>	Lijm
<b>Gebondenheid op basis van bindmiddel</b>	Hecht
<b>Hoeveelheid (oppervlakte - dikte - aantal)</b>	• 85,00 m <sup>2</sup> - 0,96 mm - 1 stuk
<b>Totaal volume</b>	0,082 m <sup>3</sup>
<b>Identificatiemethode</b>	Een monstername door de asbestdeskundige met laboanalyse door een asbestlabo.
<b>Destructieve handeling voor identificatie</b>	Nee
<b>Opmerking</b>	De hoeveelheid is een zo nauwkeurig mogelijke opmeting. Hieraan kunnen evenwel geen rechten worden ontleend.

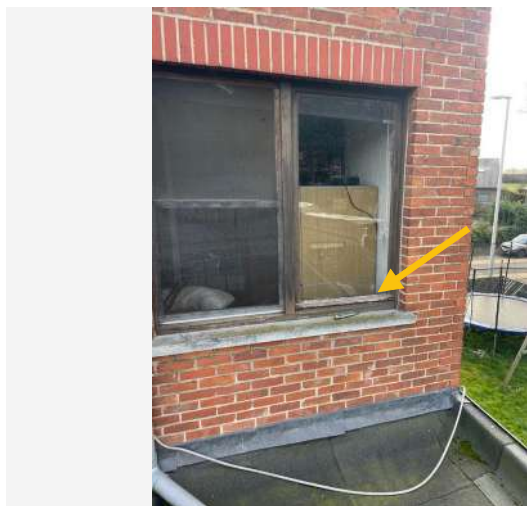
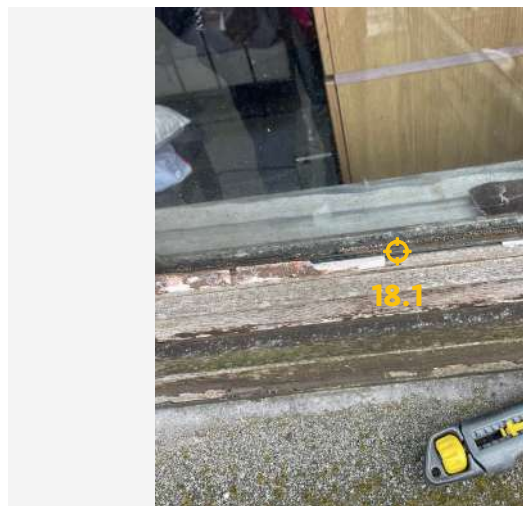
Geen asbest

<b>Beschrijving</b>	mastiek beglazingskit
<b>Omgeving</b>	Buiten
<b>Primaire drager</b>	Wandopening verticaal (raam, deur, ...)
<b>Bindmiddel van materiaal</b>	Kitten, mastiek, pasta
<b>Gebondenheid op basis van bindmiddel</b>	Hecht
<b>Hoeveelheid (gewicht - aantal)</b>	<ul style="list-style-type: none"><li>• 2,00 kg - 7 stuks</li></ul>
<b>Totaal gewicht</b>	14,00 kg
<b>Identificatiemethode</b>	Een monstername door de asbestdeskundige met laboanalyse door een asbestlabo.
<b>Destructieve handeling voor identificatie</b>	Nee
<b>Opmerking</b>	De hoeveelheid is een zo nauwkeurig mogelijke opmeting. Hieraan kunnen evenwel geen rechten worden ontleend.

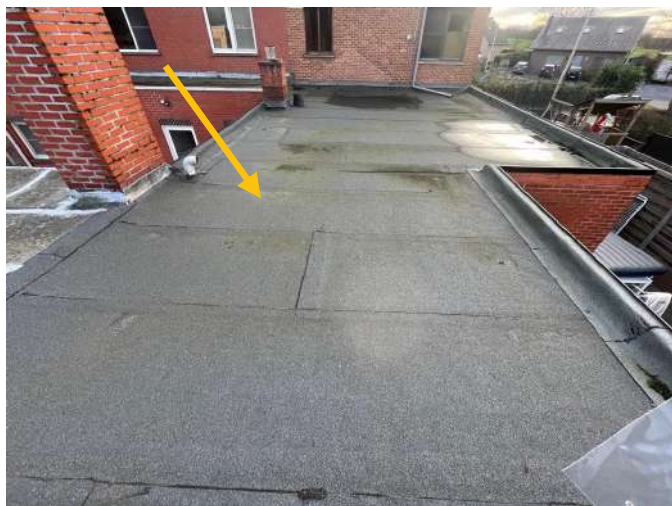
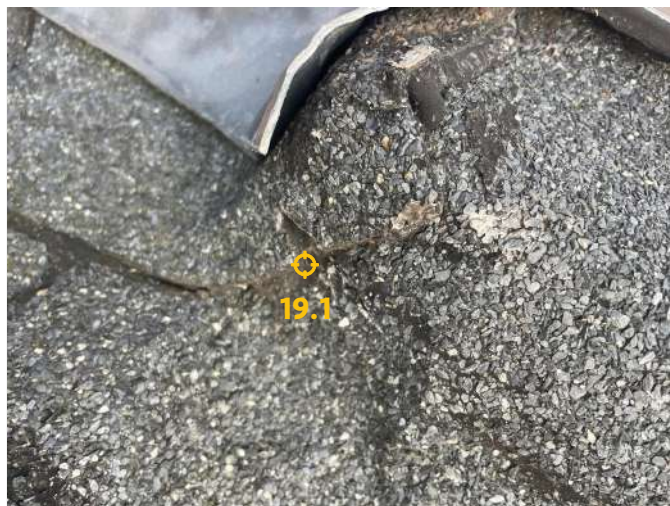
## Fiche 19: Roofing

Geen asbest

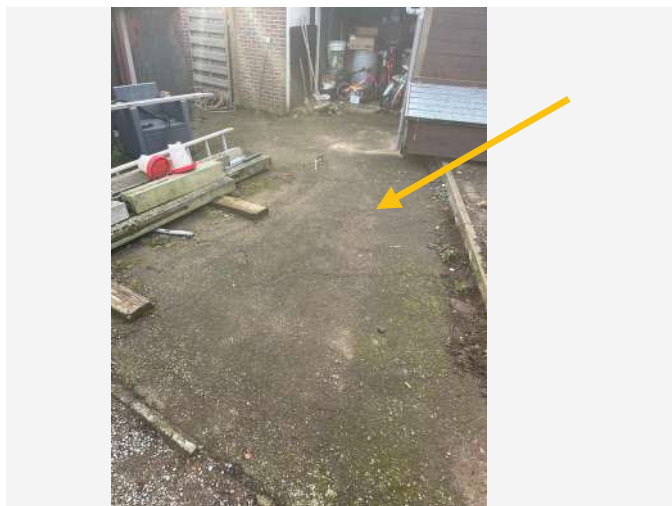
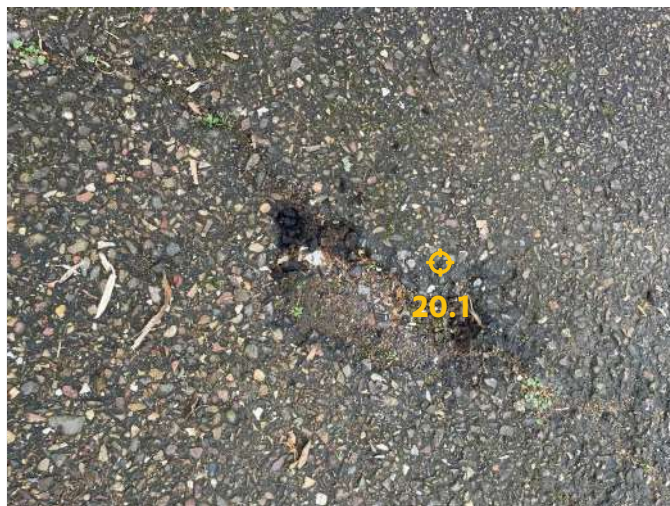
## Fiche 20: Asfalt

Geen asbest

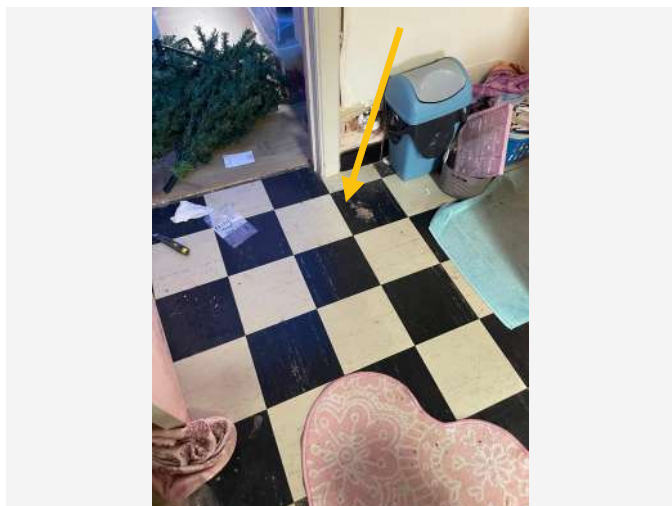
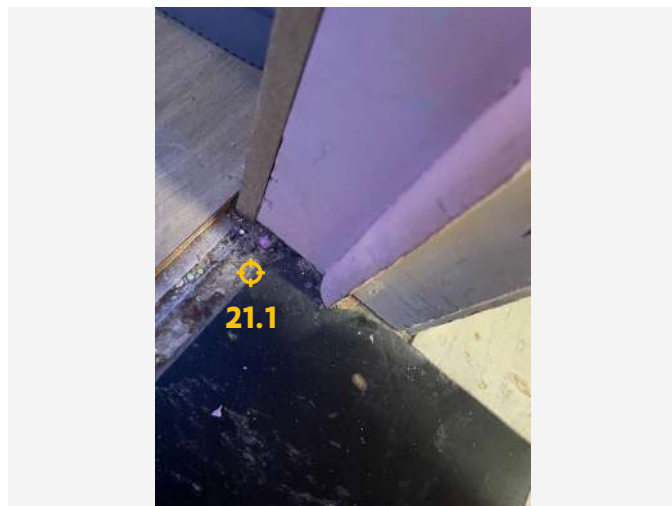
Geen asbest

<b>Beschrijving</b>	Vinyltegels (traphal op +1)
<b>Omgeving</b>	Binnen
<b>Primaire drager</b>	Vloer
<b>Bindmiddel van materiaal</b>	Kunststof of -hars
<b>Gebondenheid op basis van bindmiddel</b>	Hecht
<b>Hoeveelheid (oppervlakte - dikte - aantal)</b>	• 5,00 m <sup>2</sup> - 0,47 cm - 1 stuk
<b>Totaal volume</b>	0,024 m <sup>3</sup>
<b>Identificatiemethode</b>	Een monstername door de asbestdeskundige met laboanalyse door een asbestlabo.
<b>Destructieve handeling voor identificatie</b>	Nee
<b>Opmerking</b>	De hoeveelheid is een zo nauwkeurig mogelijke opmeting. Hieraan kunnen evenwel geen rechten worden ontleend.

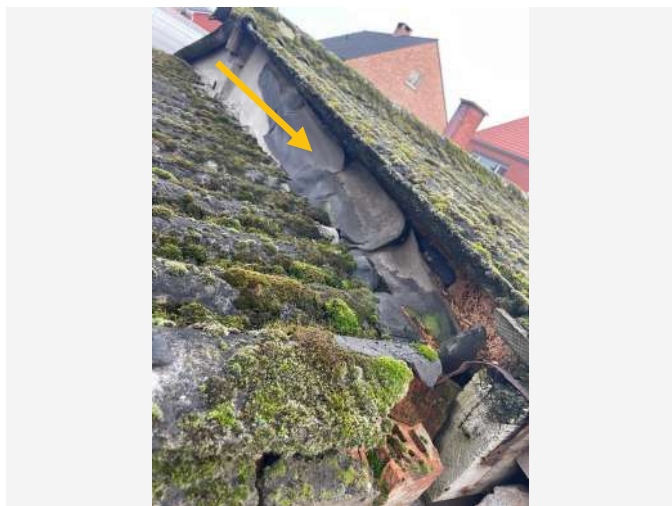
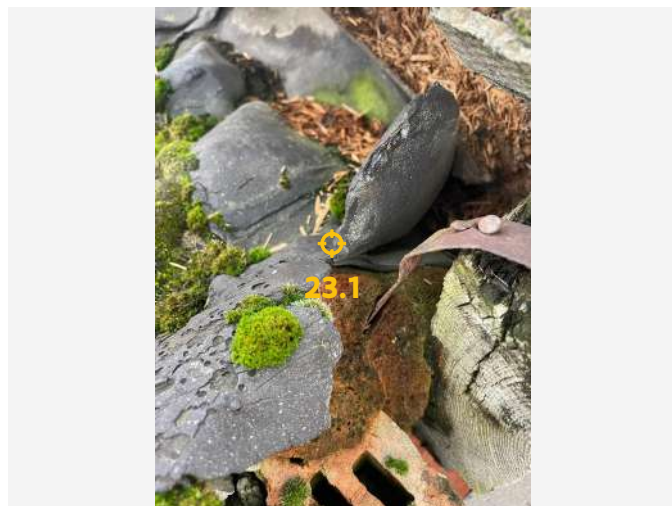
## Fiche 23: Roofing (strip afdak)

Geen asbest

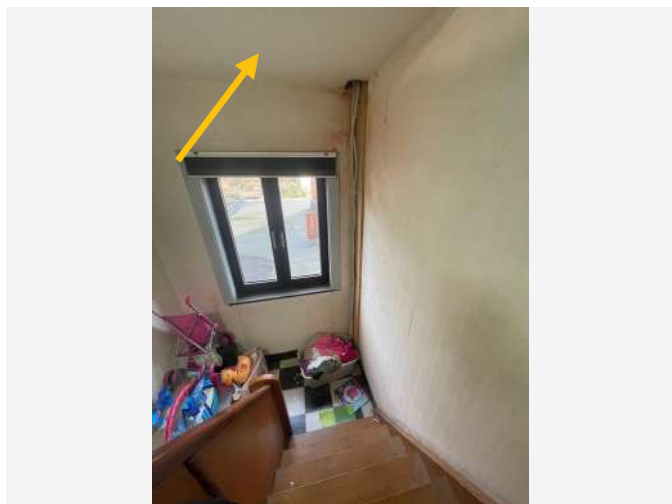
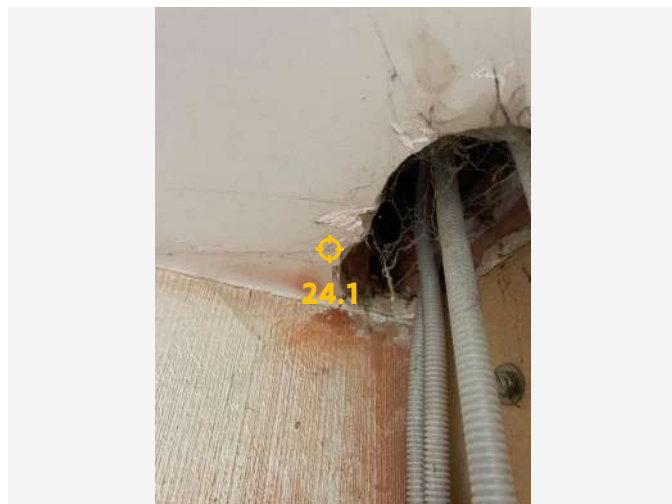
## Fiche 24: Pleisterwerk plafonds

Geen asbest

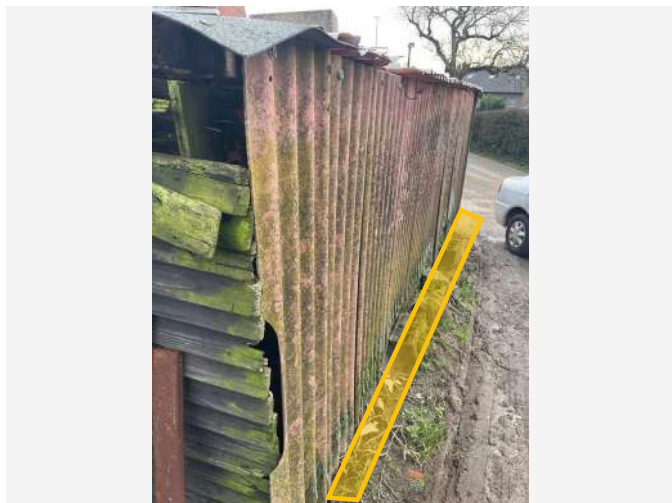
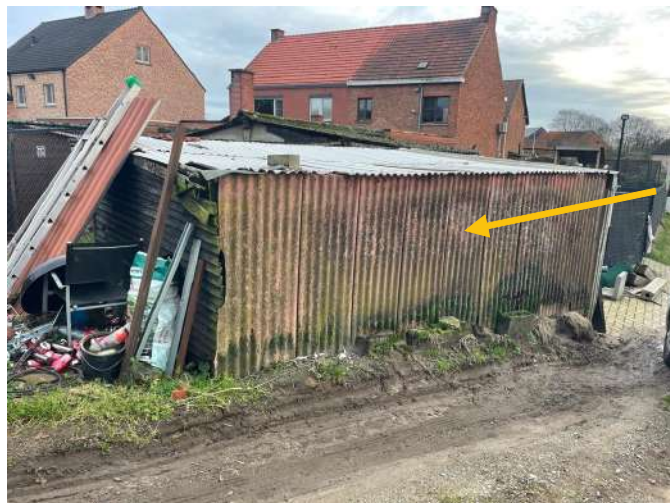
# Fiche 25: afdruiptzone aan garage met zijgevel in golfplaten

Beschrijving	afdruipzone aan garage met zijgevel in golfplaten
Bron van de asbestdeeltjes	Bron is nog aanwezig
Type	Afdruipzone gevel
Afmetingen (lengte - breedte - diepte)	• 11,00 m - 0,48 m - 0,30 m
Geraamd volume	1,584 m <sup>3</sup>

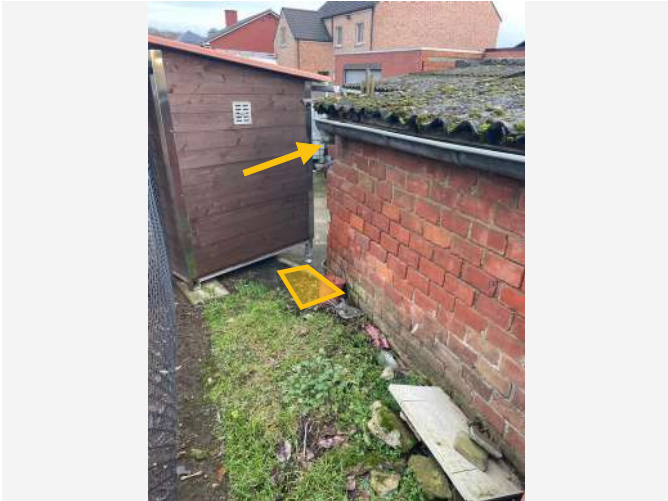
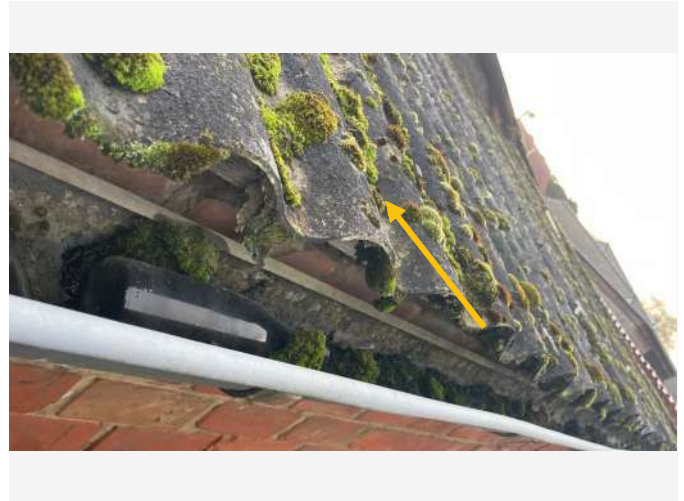
Beschrijving	dakgoot zonder afvoerpijp
Bron van de asbestdeeltjes	Bron is nog aanwezig
Type	Afvloeizone hemelwaterafvoerkanaal
Afmetingen (lengte - breedte - diepte)	<ul style="list-style-type: none"><li>• 0,50 m - 0,50 m - 0,30 m</li></ul>
Geraamd volume	0,075 m <sup>3</sup>

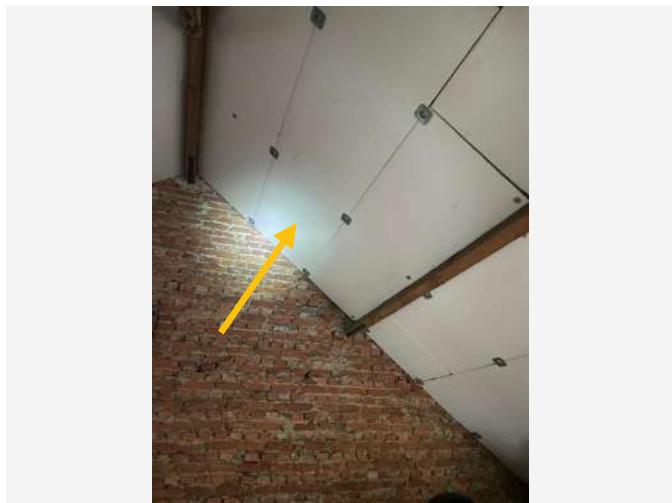
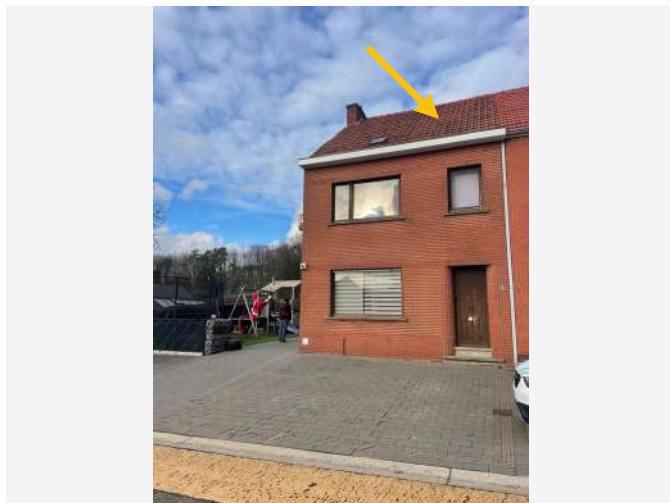
### Fiche 28: Onderdak niet waarneembaar (stormhaken)

Beschrijving	Notitie	Terug te vinden op plannen
Fiche 28: Onderdak niet waarneembaar (stormhaken)	Er is geen asbestverdacht onderdak waarneembaar van binnenuit, noch van buitenaf. De dakpannen liggen vast . Bij werken, onderzoek of een eventueel aanwezig onderdak asbest bevat.	Plan 1.14: niet aanwezig
Fiche 29: CV-ketel (niet aanwezig)	Er is geen aparte CV-ketel aanwezig op de inspectielocati	Plan 1.14: niet aanwezig
Fiche 30: Liftinfrastructuur (niet aanwezig)	Er is geen liftinfrastructuur aanwezig op de inspectielocatie.	Plan 1.14: niet aanwezig
Fiche 31: Leidingisolatie (niet aanwezig)	Er is geen asbestverdachte leidingisolatie aanwezig.	Plan 1.14: niet aanwezig
