# Asbestinventarisat attest

Schoonderbeukenweg 109, 3202 Aarschot

Attestnummer : 20260708-000280.000

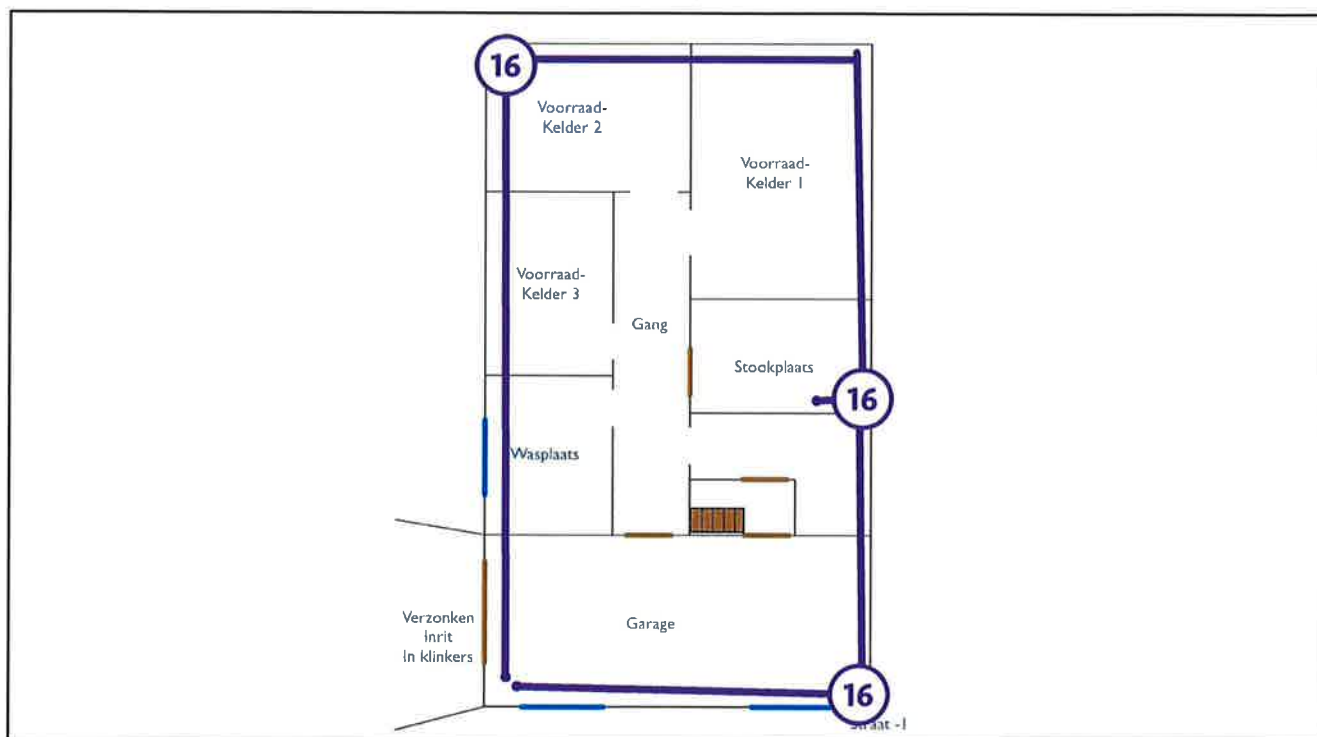
## Plan 1.3: -1/plafonds

| Beschrijving | Type | Actie |
|---|---|---|
| 16. Leidingisolatie (niet verdacht) | Overige ruimte of materiaal | - |

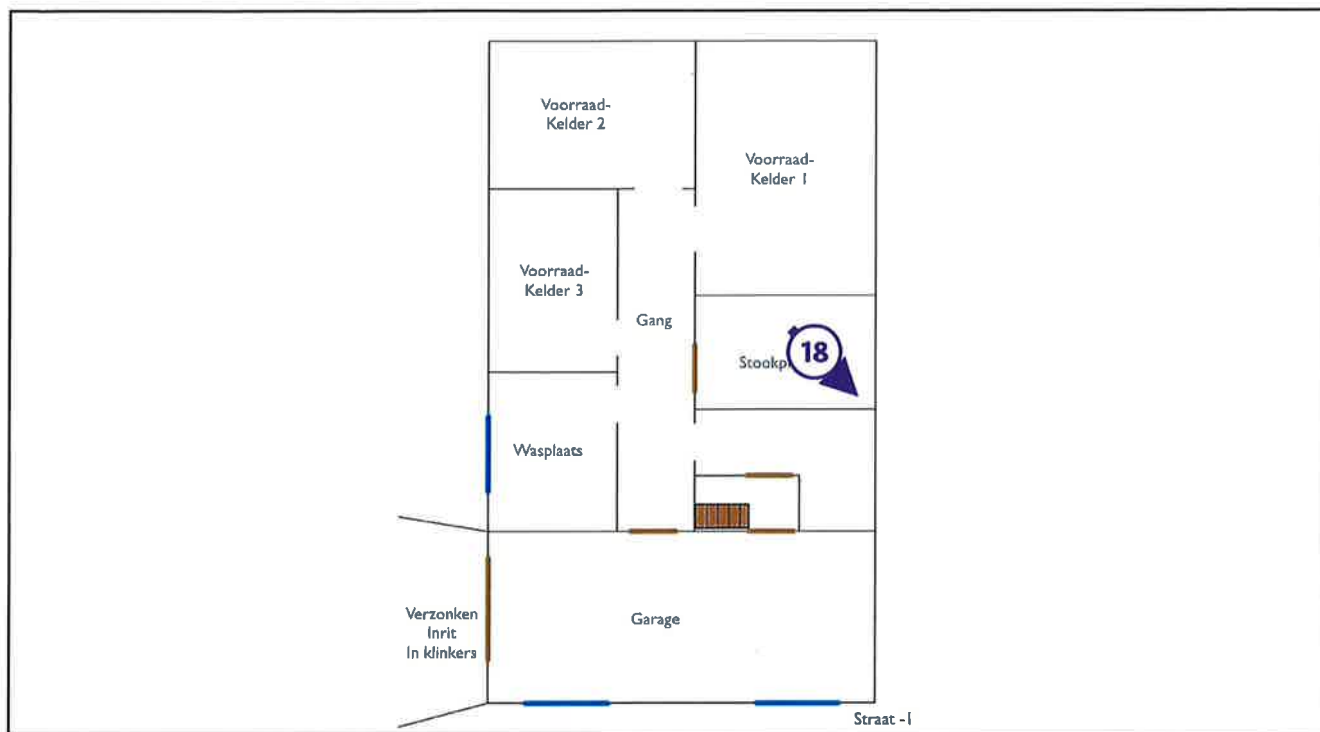
## Plan 1.4: -1/vloeren

| Beschrijving | Type | Actie |
|---|---|---|
| 18. CV-ketel (niet waarneembaar) | Overige ruimte of materiaal | - |

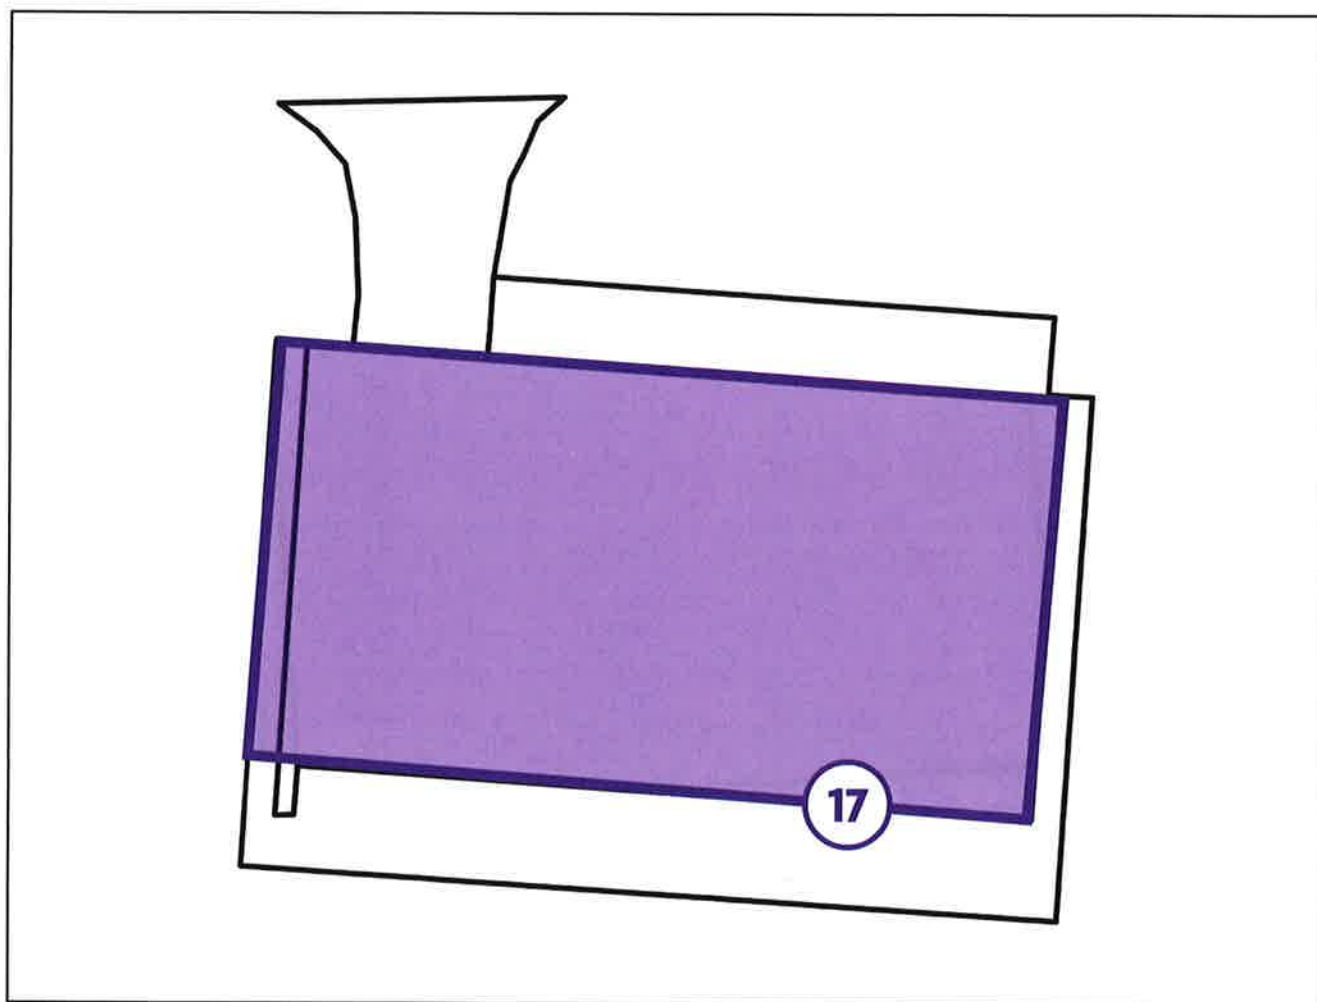
## Plan 1.11: woning dakplan/onderdak

| Beschrijving | Type | Actie |
|---|---|---|
| 17. Onderdak niet waarneembaar | Overige ruimte of materiaal | - |

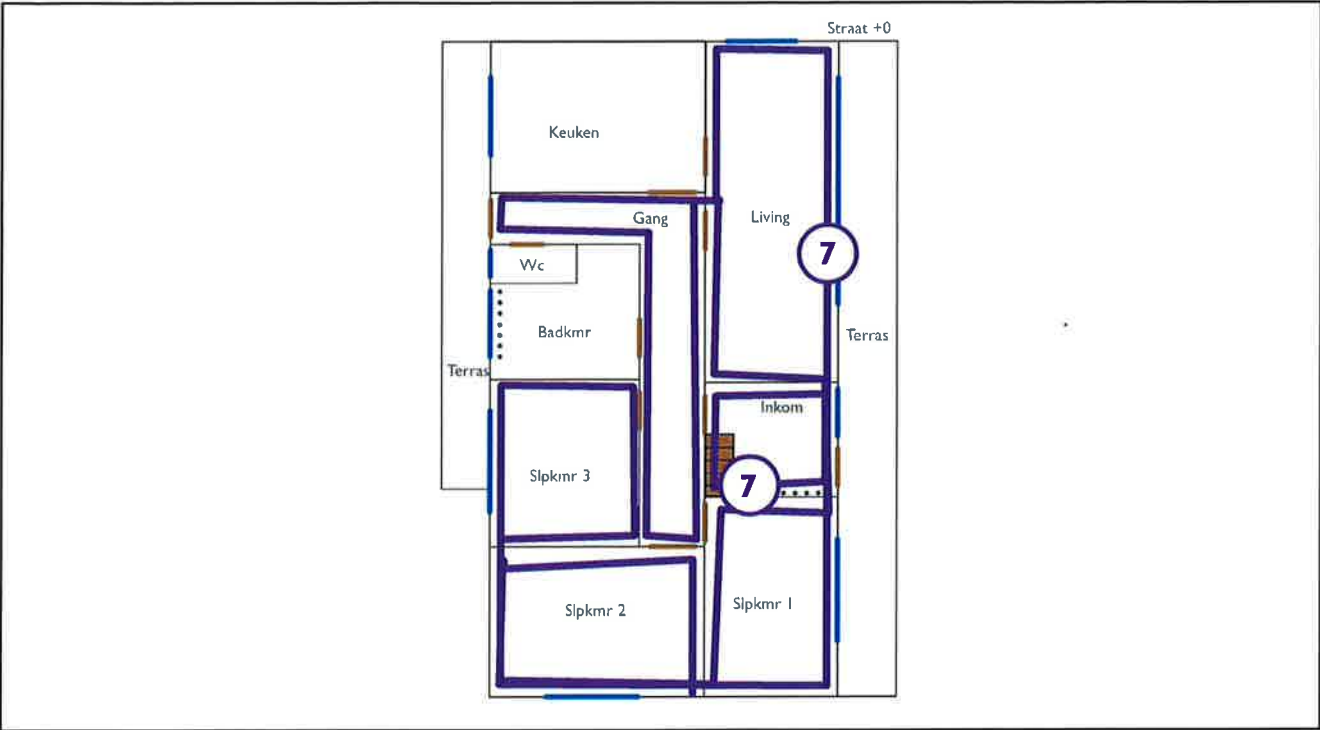
## Plan 1.12: +0/plinten

| Beschrijving | Type | Actie |
|---|---|---|
| 7. Plinten (lijm) | Advies | - |

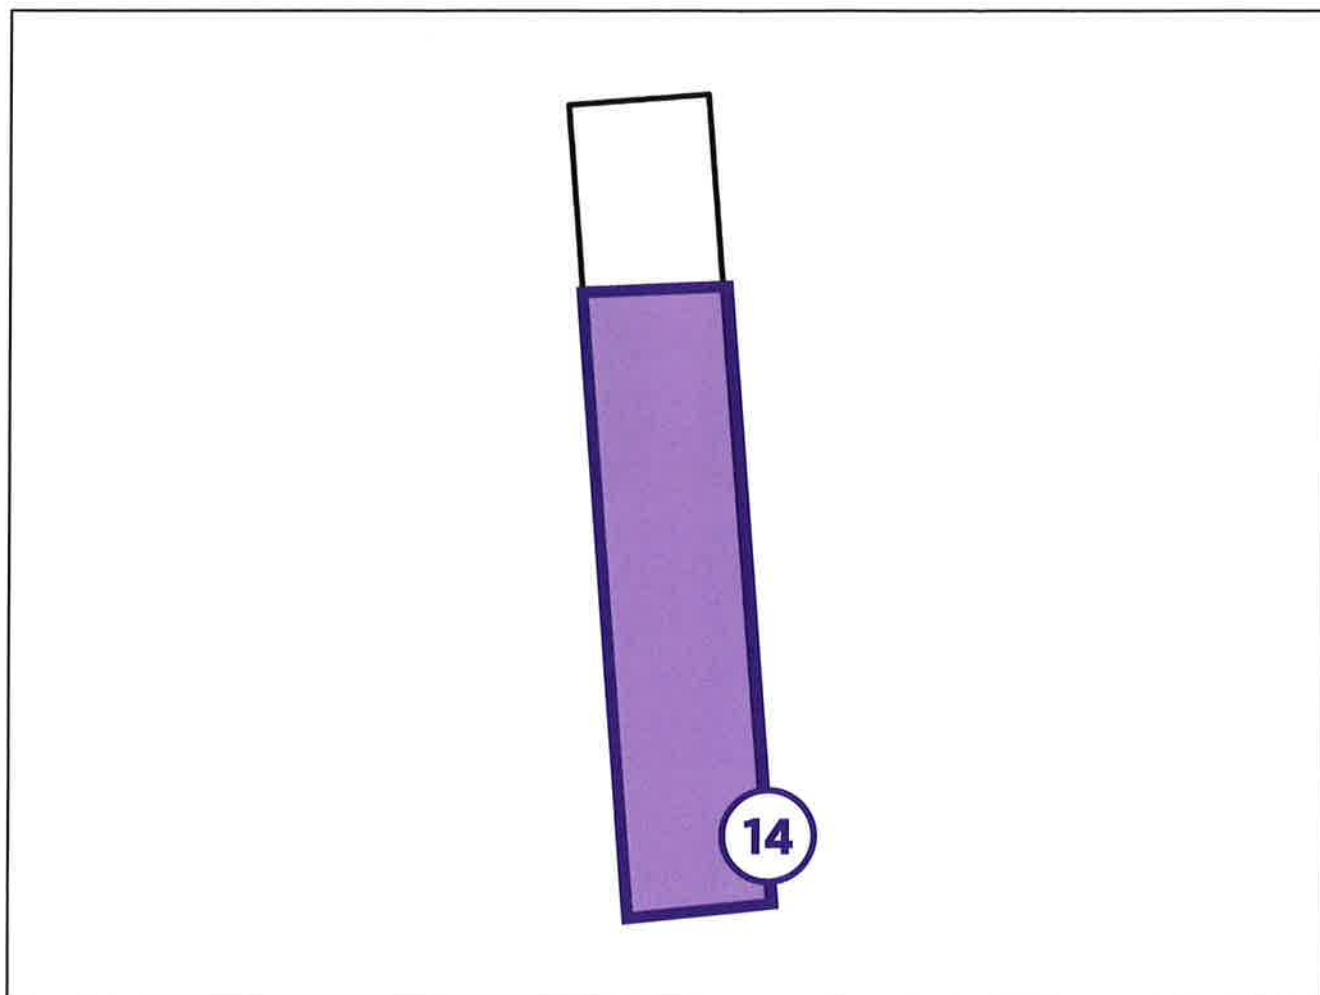
## Plan 2.1: serre plan

| Beschrijving | Type | Actie |
|---|---|---|
| 14. Dakbedekking kot en serre (niet verdacht) | Overige ruimte of materiaal | - |

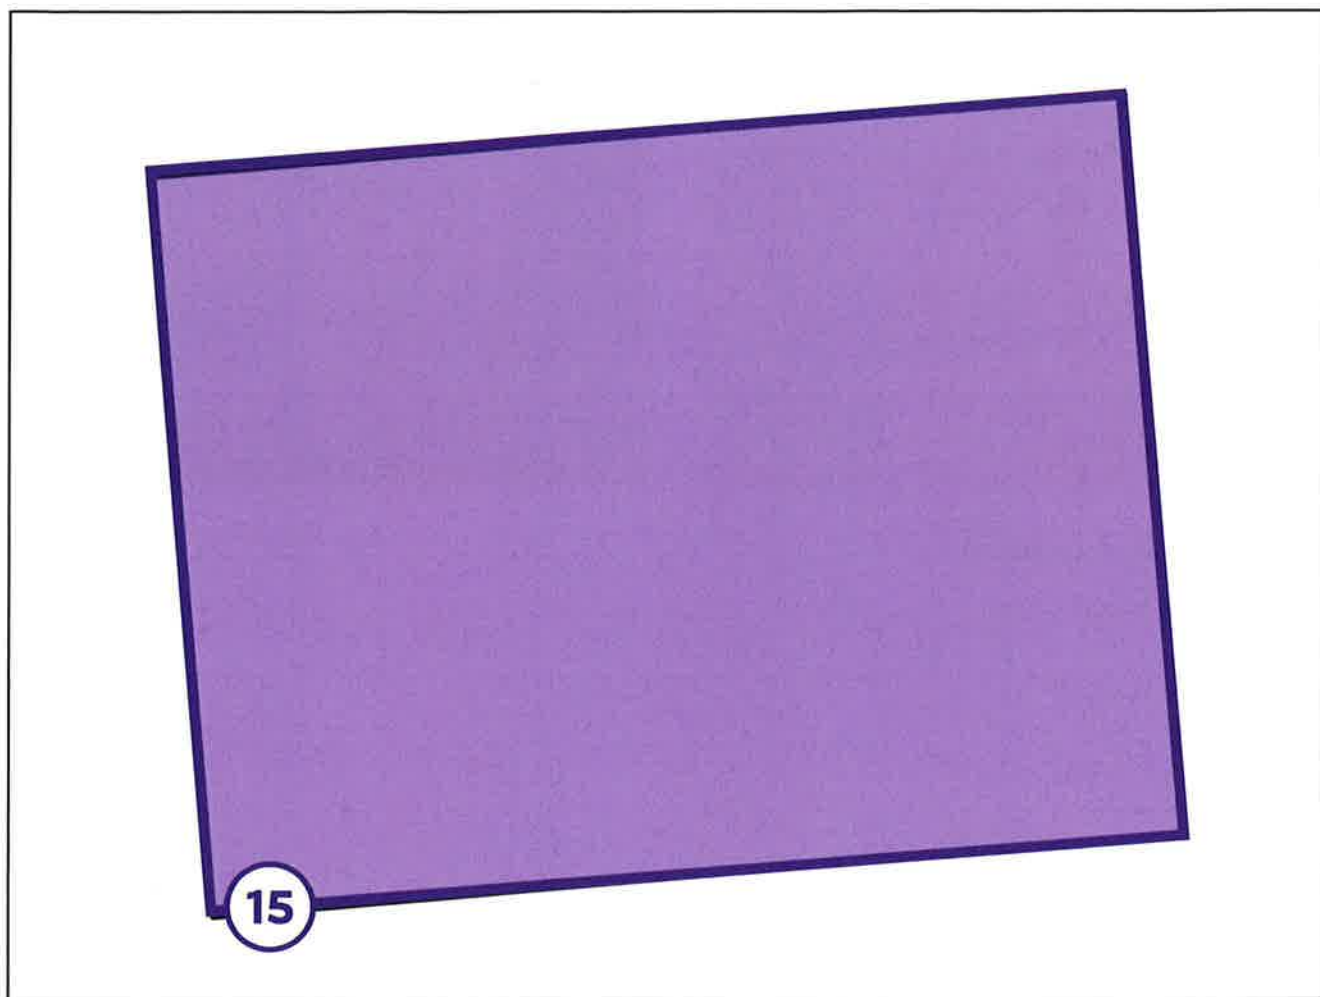
## Plan 3.1: afdak plan

| Beschrijving | Type | Actie |
|---|---|---|
| 15. Dakbedekking plat dak (niet verdacht) | Overige ruimte of materiaal | - |
