Asbestinventarisatetest

Melkweg 25, 8520 Kuurne

Attestnummer : 20241028-000346.000

Niet-asbestveilig

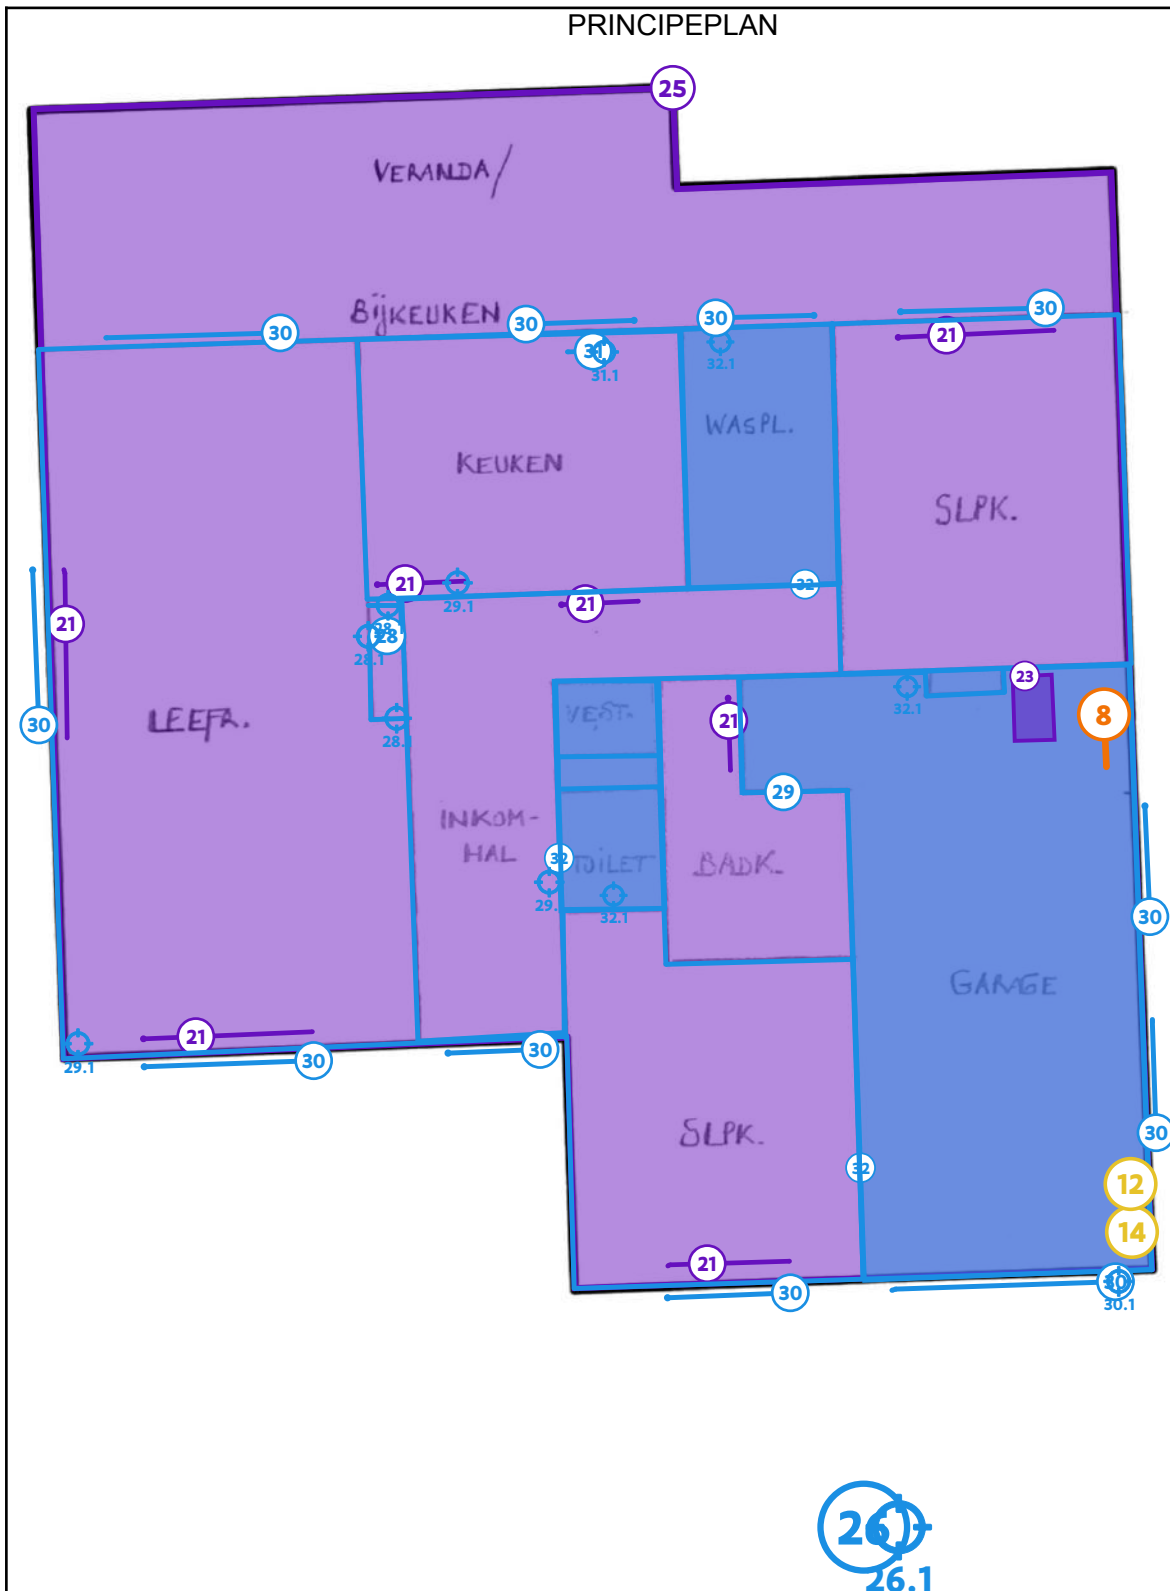
Plan 1.1: Gelijkvloers

8. Dichtingen/pakkingen aan waterpomp, van het oudere type, in garage	Asbestmateriaal	Verwijderen
12. Montageplaat van zekeringskast in garage	Asbestmateriaal	Zorgvuldig beheren

14. Elektrische verdeeldoos in garage	Asbestmateriaal	Zorgvuldig beheren
21. Dichtingen/pakkingen in radiators	Advies	-
23. Verwarmingsketel in garage	Advies	-

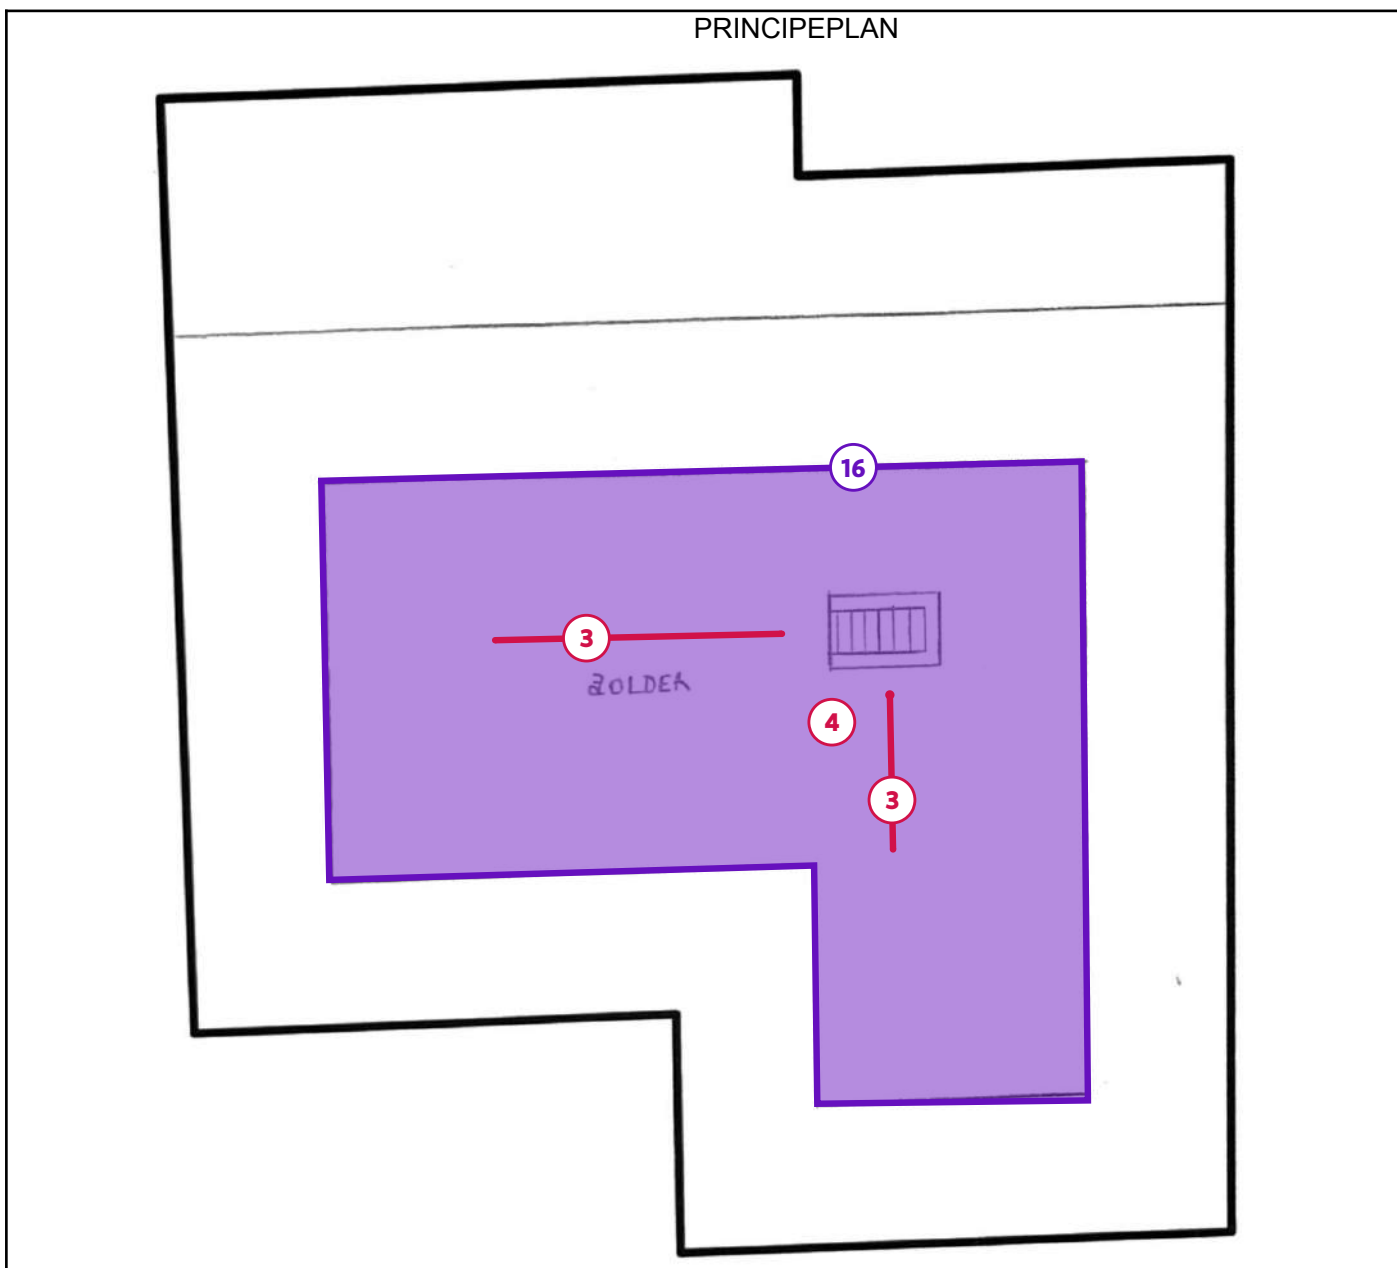
Plan 1.2: Zolderverdieping

Beschrijving	Type	Actie
3. Verschillende vezelcementplaten op zoldervloer	Asbestmateriaal	Dringend verwijderen
4. Losliggende rest vinyl op zolder	Asbestmateriaal	Dringend verwijderen
16. Volgestapelde zolder	Beperking	-

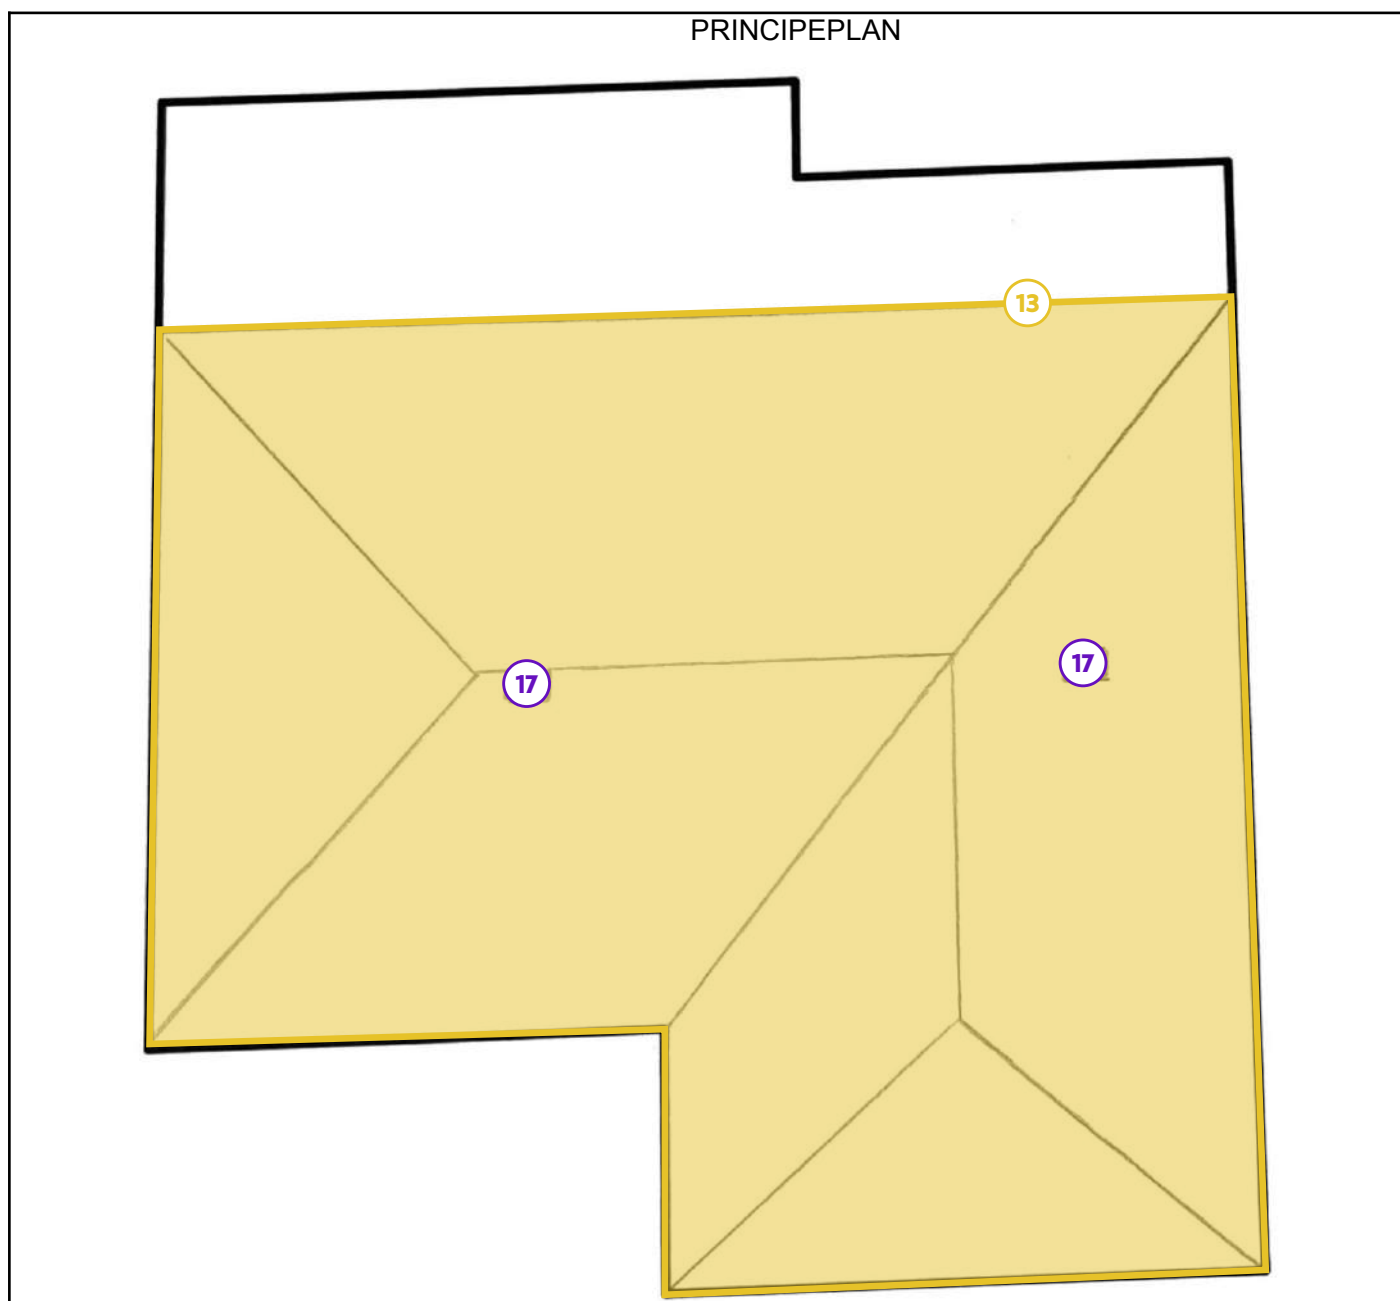
Plan 1.3: Daken

Beschrijving	Type	Actie
13. Onderdak onder pannen woning	Asbestmateriaal	Zorgvuldig beheren
17. 2 Schouwen op pannendak woning	Beperking	-

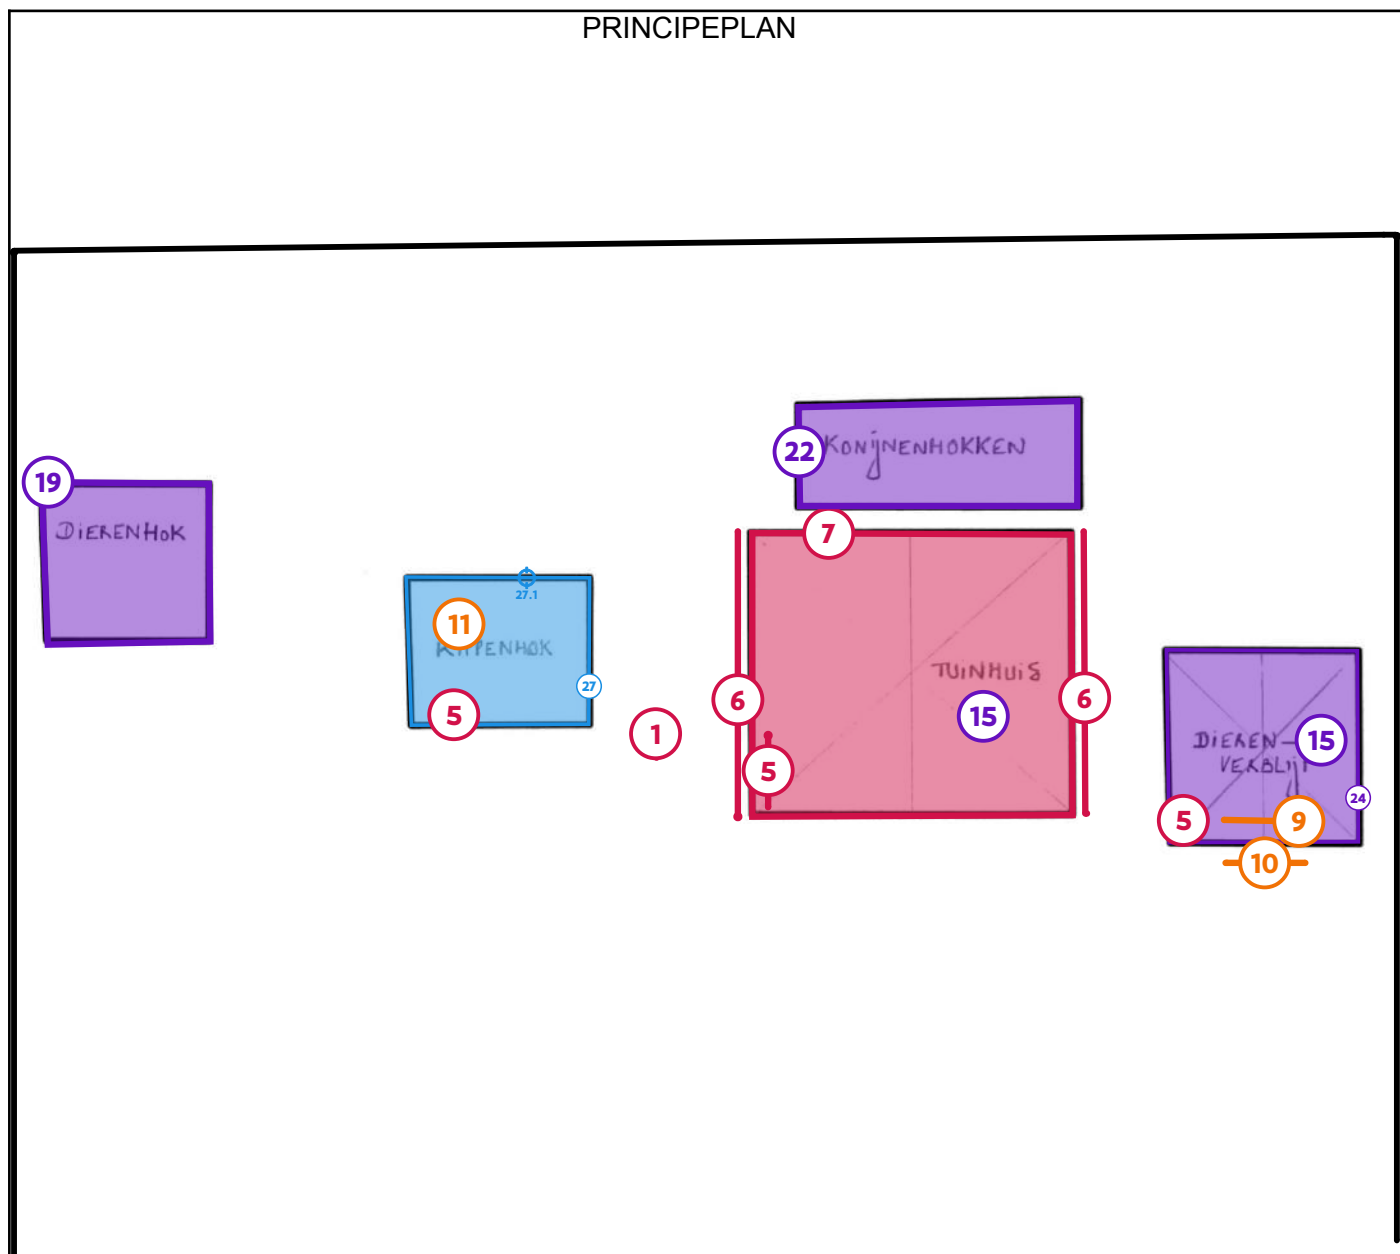
Plan 2.1: Tuinhuis en dierenverblijven

Beschrijving	Type	Actie
1. Losliggende/vrijstaande vezelcementplaten in tuin	Asbestmateriaal	Dringend verwijderen
5. Vrijstaande vezelcementplaten binnenin tuinhuis en dierenverblijven	Asbestmateriaal	Dringend verwijderen
6. Slib in goten aan golfplaten dak tuinhuis	Asbestmateriaal	Dringend verwijderen

7. Golfplaten en nokken op dak tuinhuis	Asbestmateriaal	Dringend verwijderen
9. Venstertablet in dierenverblijf	Asbestmateriaal	Verwijderen
10. Raamdorpel in dierenverblijf	Asbestmateriaal	Verwijderen
11. Vezelcementplaat op dak kippenhok	Asbestmateriaal	Maatregelen nemen
15. Veel losse materialen opgeslagen in tuinhuis/dierenverblijven	Beperking	-
19. Veel opeengestapelde materialen op dak dierenhok	Beperking	-
22. Konijnenhokken	Advies	-
24. Geen onderdak onder pannen dierenverblijf	Advies	-
27. Bitumen golfplaten op dak kippenhok	Geen asbest	-
27.1 Code: M07 - bitumen GP dierenhok	Puntmonster	-

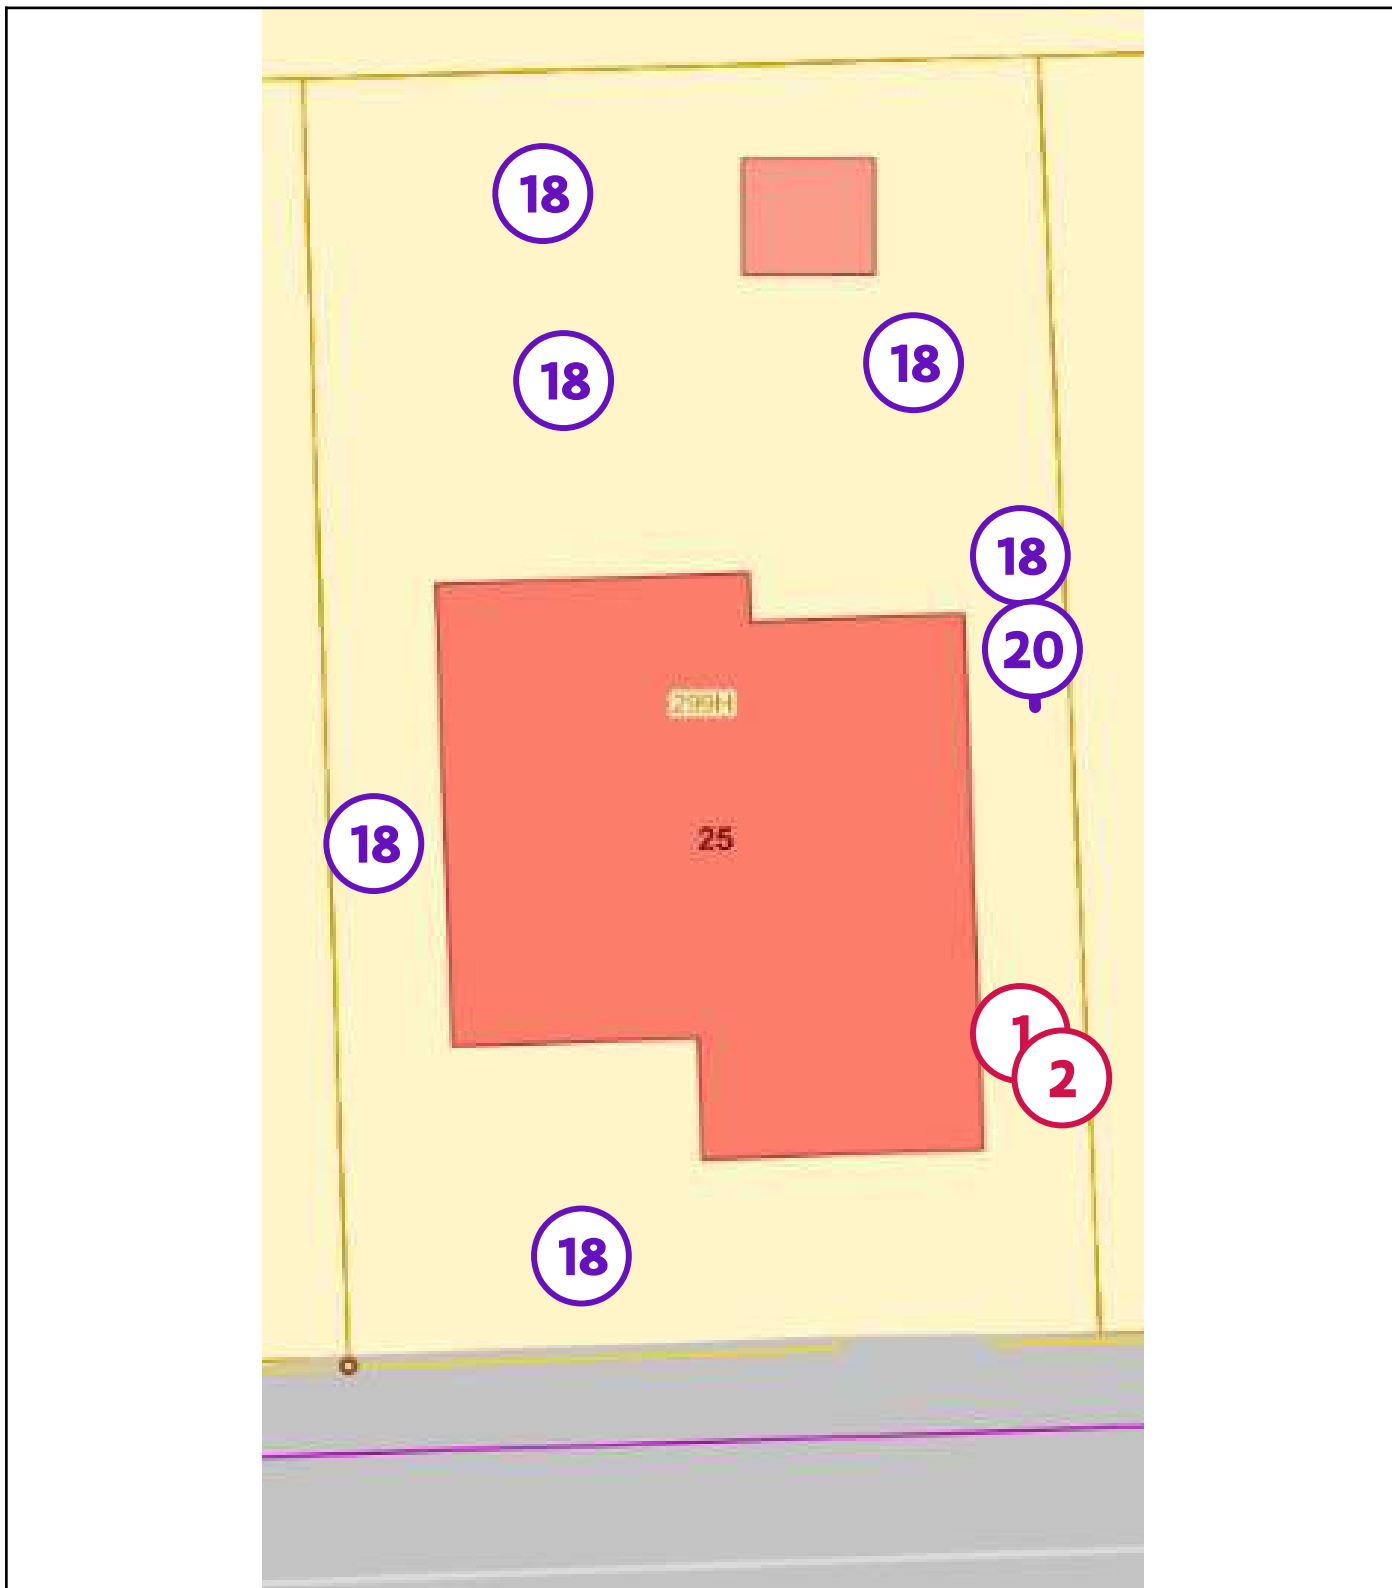
Plan 3.1: Vaststellingen buiten de constructies

1. Losliggende/vrijstaande vezelcementplaten in tuin	Asbestmateriaal	Dringend verwijderen
2. Rest, buitengebruik gestelde, roofing in tuin	Asbestmateriaal	Dringend verwijderen
18. Overwoekerende vegetatie in tuin rondom woning	Beperking	-
20. Dekfels van 2 opvangkuipen in rechtse zijtuin	Roerend goed	-

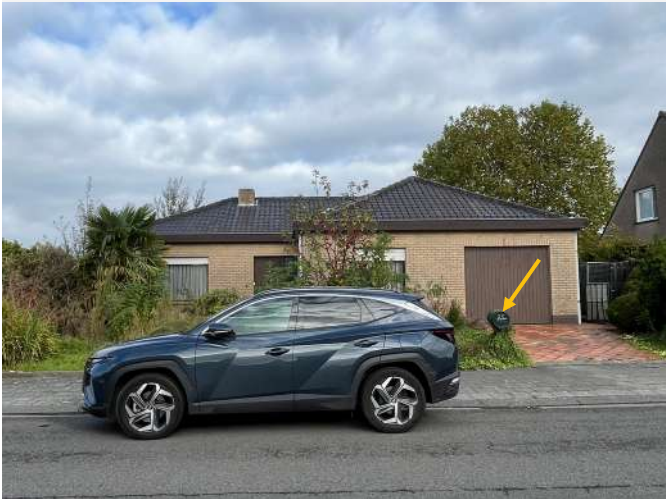
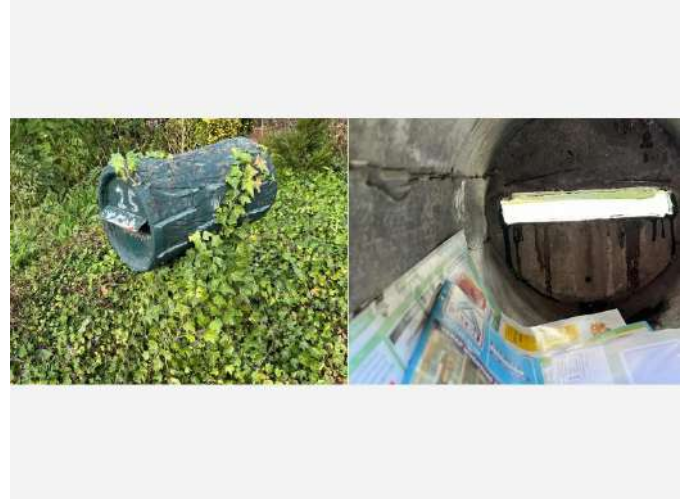
Fiche 26: Brievenbus

Geen asbest

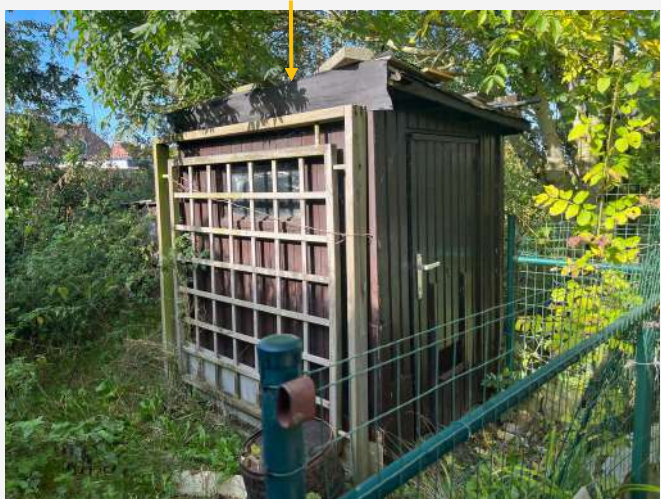
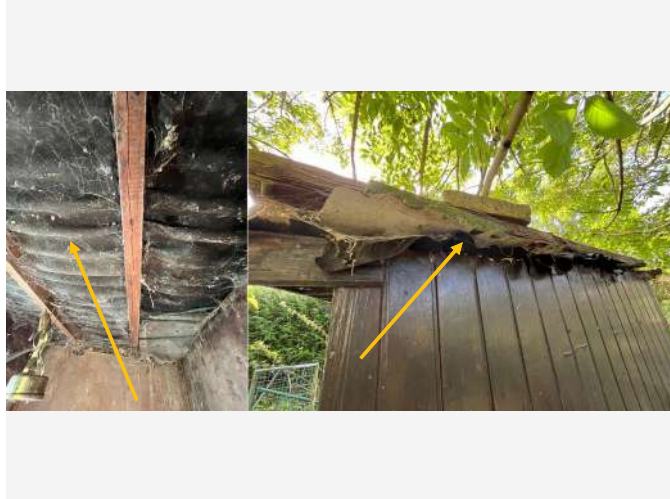
Beschrijving	Bitumen golfplaten op dak kippenhok
Omgeving	Grenst aan binnen- en buitenlucht
Primaire drager	Schuin dak
Bindmiddel van materiaal	Bitumen (roofing, teer, asfalt)
Gebondenheid op basis van bindmiddel	Hecht
Hoeveelheid (oppervlakte - aantal)	• 5,10 m ² - 1 stuk
Totale oppervlakte	5,10 m ²
Identificatiemethode	Vaststelling met monsternamen
Destructieve handeling voor identificatie	Nee

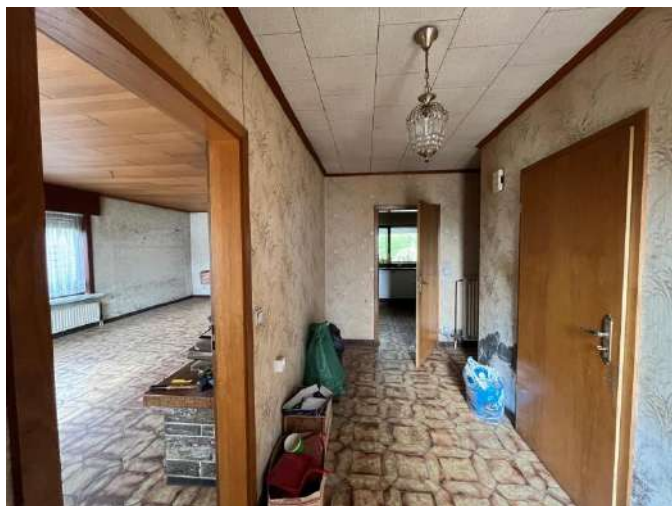
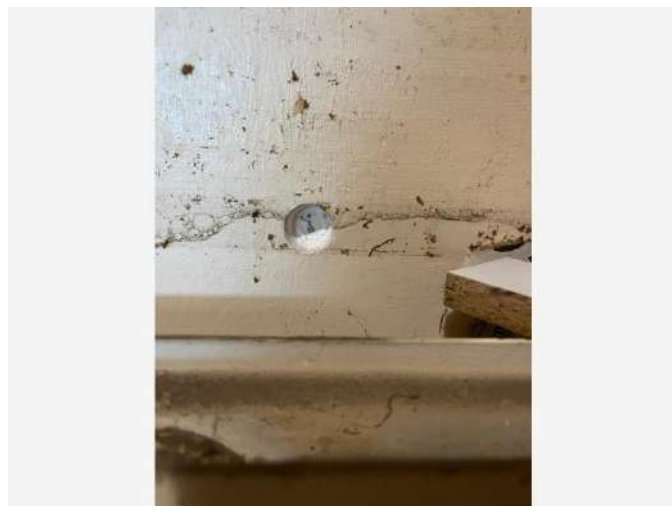
Fiche 29: Pleisterwerk aan muren

Geen asbest

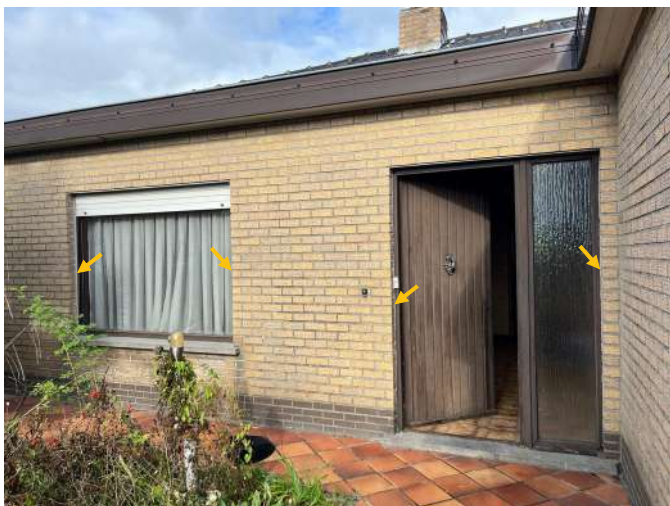
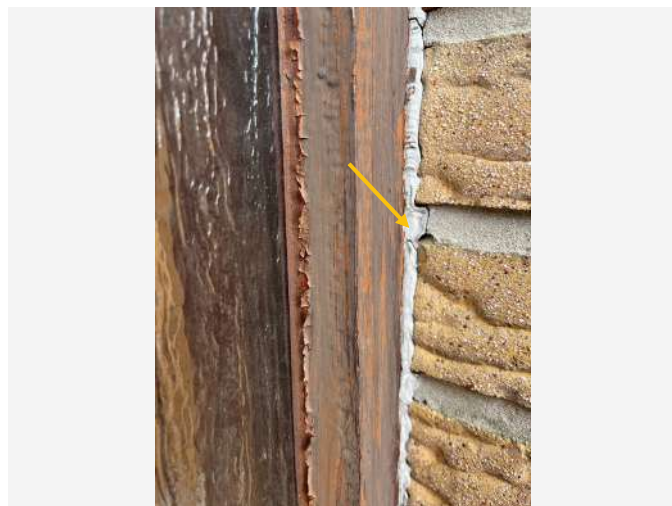
Beschrijving	Kadermastiek aan buitenschrijnwerk woning
Omgeving	Buiten
Primaire drager	Wandopening verticaal (raam, deur, ...)
Bindmiddel van materiaal	Kitten, mastiek, pasta
Gebondenheid op basis van bindmiddel	Hecht
Hoeveelheid (gewicht - aantal)	<ul style="list-style-type: none">• 0,20 kg - 2 stuks• 0,25 kg - 6 stuks• 0,35 kg - 3 stuks
Totaal gewicht	2,95 kg
Identificatiemethode	Vaststelling met monstername
Destructieve handeling voor identificatie	Nee
Opmerking	Gewicht is een benaderende inschatting.

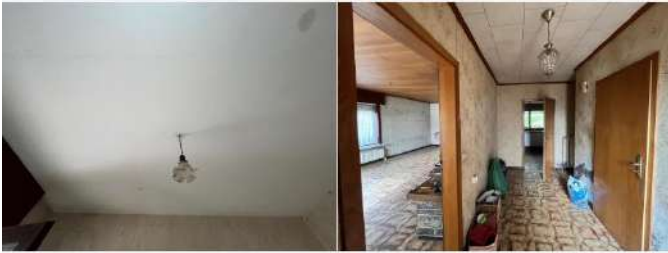
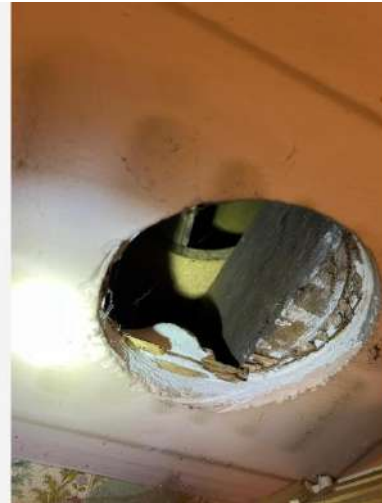
Fiche 32: Pleisterwerk aan plafonds

Geen asbest
