# Asbestinventarisatetest

34032A0163/00B000 - Kasteeldreef 3bis , Rekkem

Attestnummer : 20250817-000040.000

Uitgegeven op : 17.08.2025

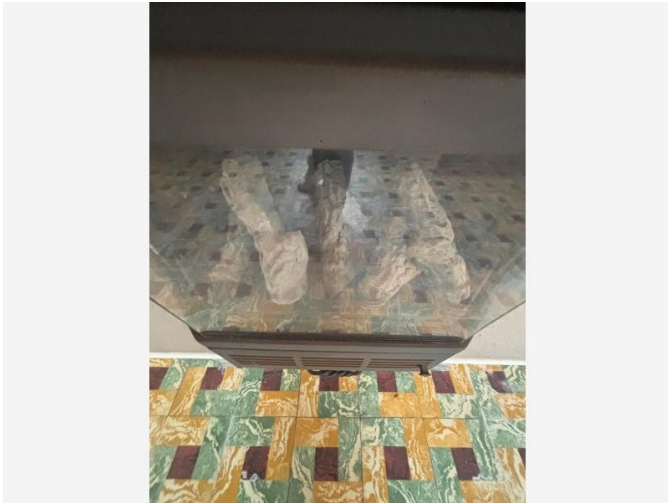
Vrije foto

| Identificatiemethode | Redelijk vermoeden |

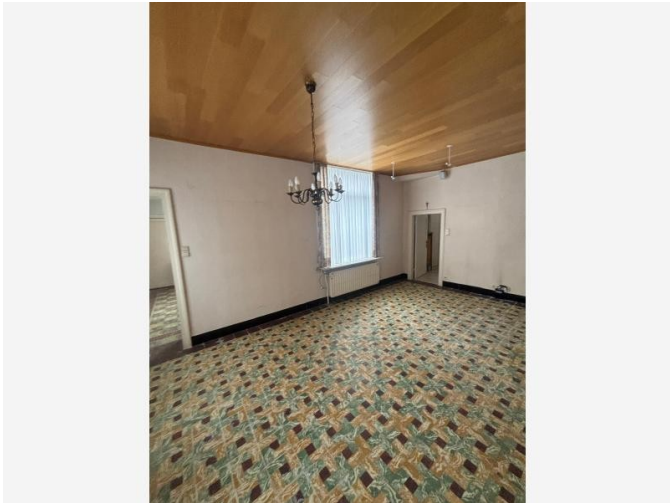
Vrije foto

| Identificatiemethode | Redelijk vermoeden |
| Primaire drager | Plafond |

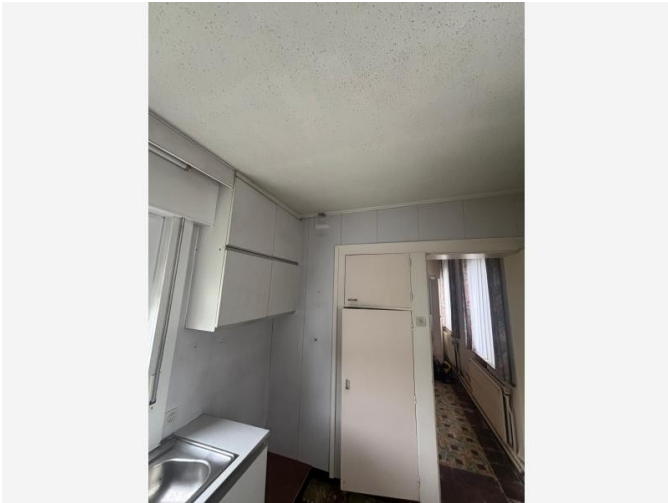
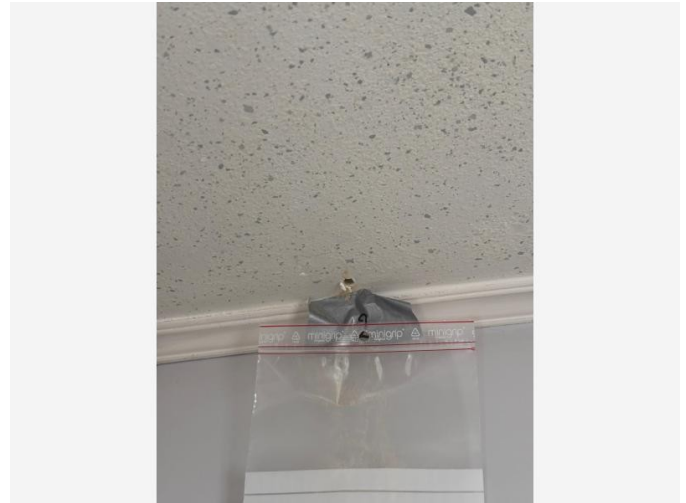
| Opmerking | <p>De hoeveelheid is een schatting en kan afwijken van de werkelijke toestand. Waar mogelijk, wordt staalname uitgevoerd conform het inspectieprotocol: in een droge ruimte zoals een slaapkamer, in een natte ruimte zoals een keuken of badkamer, in een traphal en in een stookruimte.</p> <p>droge ruimte: bureau</p> <p>natte ruimte: keuken</p> <p>traphal: gelijkvloers</p> <p>stookruimte: niet aanwezig</p> <p>Sommige wanden zijn valse wanden, eventuele onderliggende (asbest)-houdende materialen konden niet onderzocht worden omdat deze hermetisch ingesloten zijn</p> |
