Asbestinventarisatetest

Antwerpsesteenweg 299/2, 2660 Antwerpen

Attestnummer : **20240618-000597.000**

Uitgegeven op : **18.06.2024**

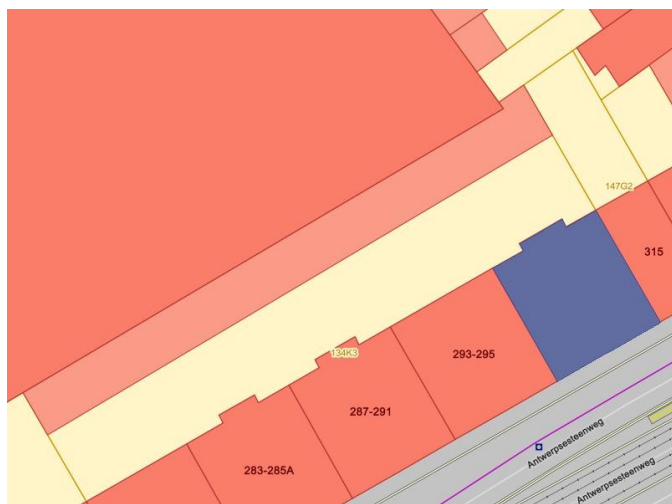
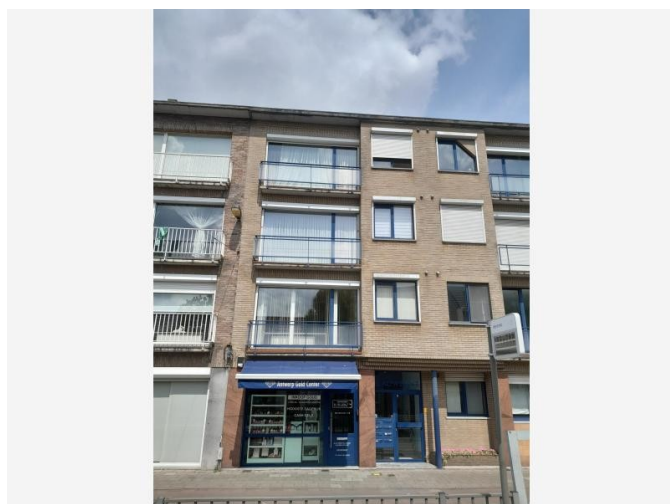
Zone 1: Appartement

- 0 Asbestmaterialen
- 0 Beperkingen
- 1 Uitsluitingen**
- 0 Roerende goederen
- 0 Puin, steenslag, (water)bodem
- 0 Adviezen
- 4 Geen asbest**

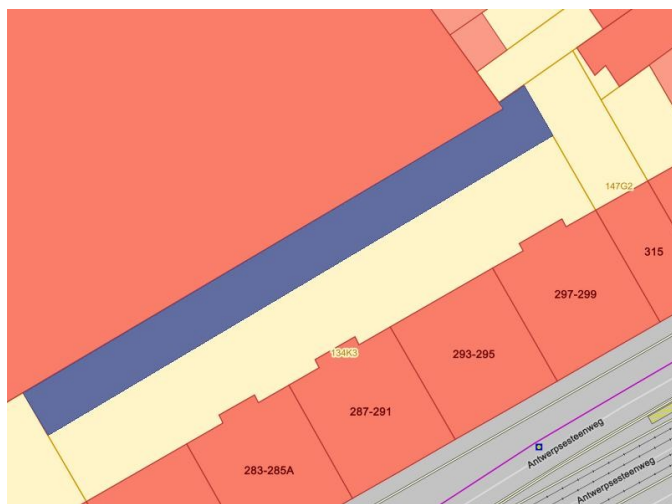
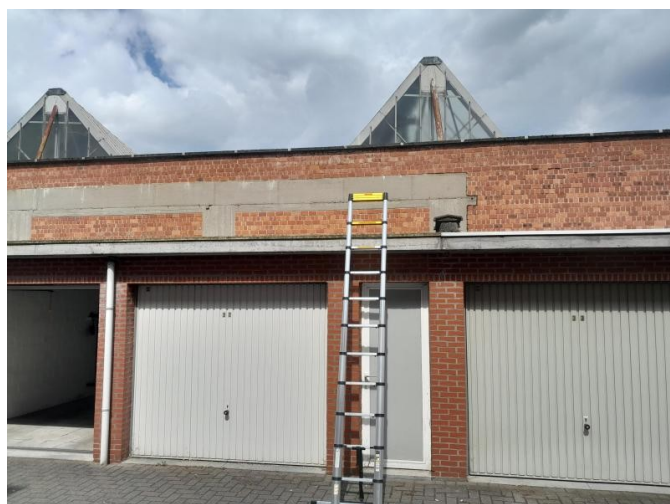
Zone 2: Garagebox nr 32

- 0 Asbestmaterialen
- 0 Beperkingen
- 0 Uitsluitingen
- 0 Roerende goederen
- 0 Puin, steenslag, (water)bodem
- 0 Adviezen
- 1 Geen asbest**

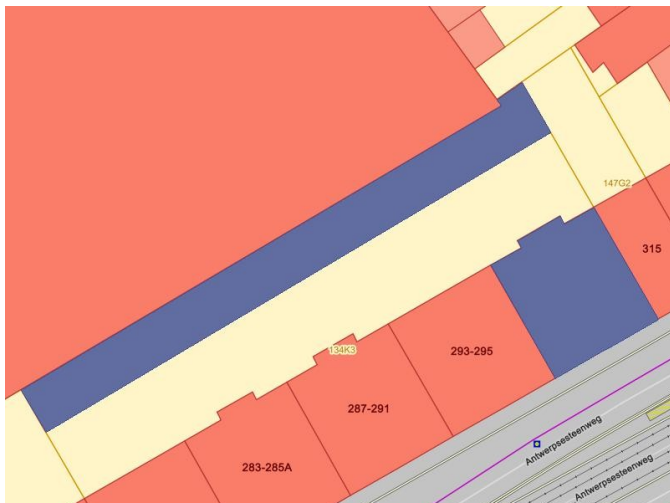
Zone 3: Overig gebied

- 0 Asbestmaterialen
- 0 Roerende goederen
- 0 Puin, steenslag, (water)bodem
- 0 Geen asbest
