# Asbestinventarisatetest

Belhuttebaan 30, 8680 Koekelare

Attestnummer : 20240302-000124.000

Uitgegeven op : 02.03.2024

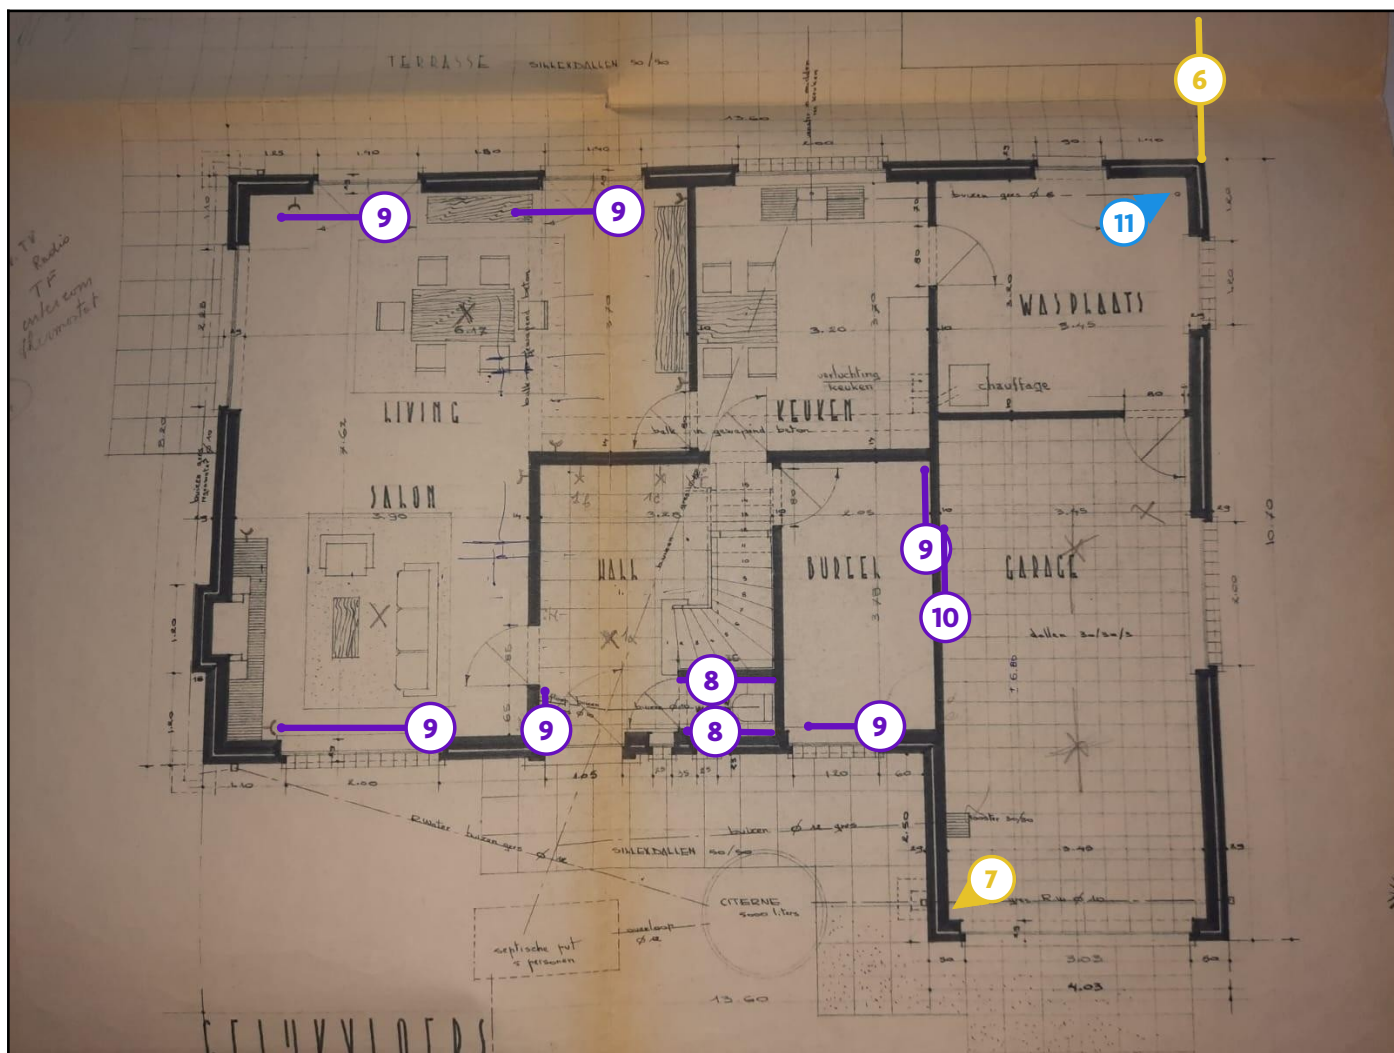
# Plan 1.1: Plan gelijkvloers

Beschrijving	Type	Actie
6. Deksteen losstaande muur	Asbestmateriaal	Zorgvuldig beheren
7. Elektriciteitsmeter en -uitrusting	Asbestmateriaal	Zorgvuldig beheren
8. Wandtegels WC	Advies	-
9. Oude radiatoren	Advies	-
10. Wandtegels garage	Advies	-
11. Schoorsteenplaatje	Geen asbest	-

- Eenvoudige handelingen: mag via doe-het-zelf of door werknemer(s) met opleidingsattest eenvoudige handelingen  
De dekstenen mogen via doe-het-zelf of door werknemer(s) met opleidingsattest eenvoudige handelingen verwijderd worden.
  - Gebruik steeds PBM's (persoonlijke beschermingsmiddelen) en bevochtig het materiaal voor verwijdering.
  - Beschadig het materiaal niet en gebruik geen machines met hoge snelheid (boor, zaag, slijpmachine, etc.)

- Eenvoudige handelingen: mag via doe-het-zelf of door werknemer(s) met opleidingsattest eenvoudige handelingen  
De asbesttoepassing mag via doe-het-zelf of door werknemer(s) met opleidingsattest eenvoudige handelingen verwijderd worden.
- Gebruik steeds PBM's (persoonlijke beschermingsmiddelen) en bevochtig het materiaal voor verwijdering.
- Beschadig het materiaal niet en gebruik geen machines met hoge snelheid (boor, zaag, slijpmachine, etc.)

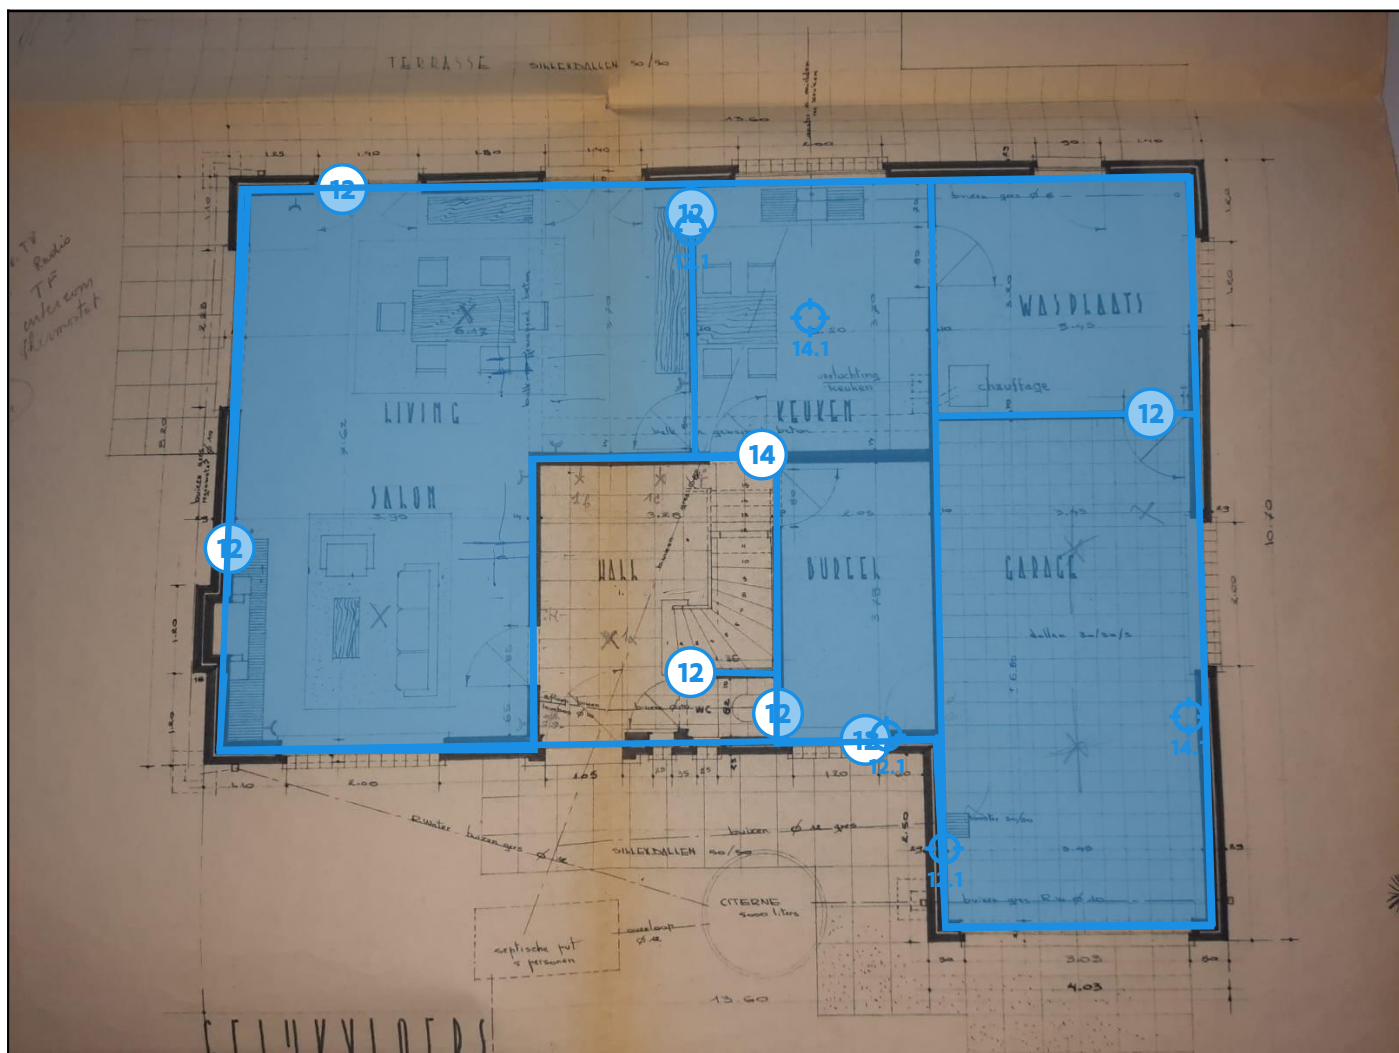
## Plan 1.2: Plan gelijkvloers (pleisterwerk)

Beschrijving	Type	Actie
12. Pleisterwerk muur	Geen asbest	-
12.1 Code: MM01	Mengmonster	-
14. Pleisterwerk plafond	Geen asbest	-
14.1 Code: MM02	Mengmonster	-

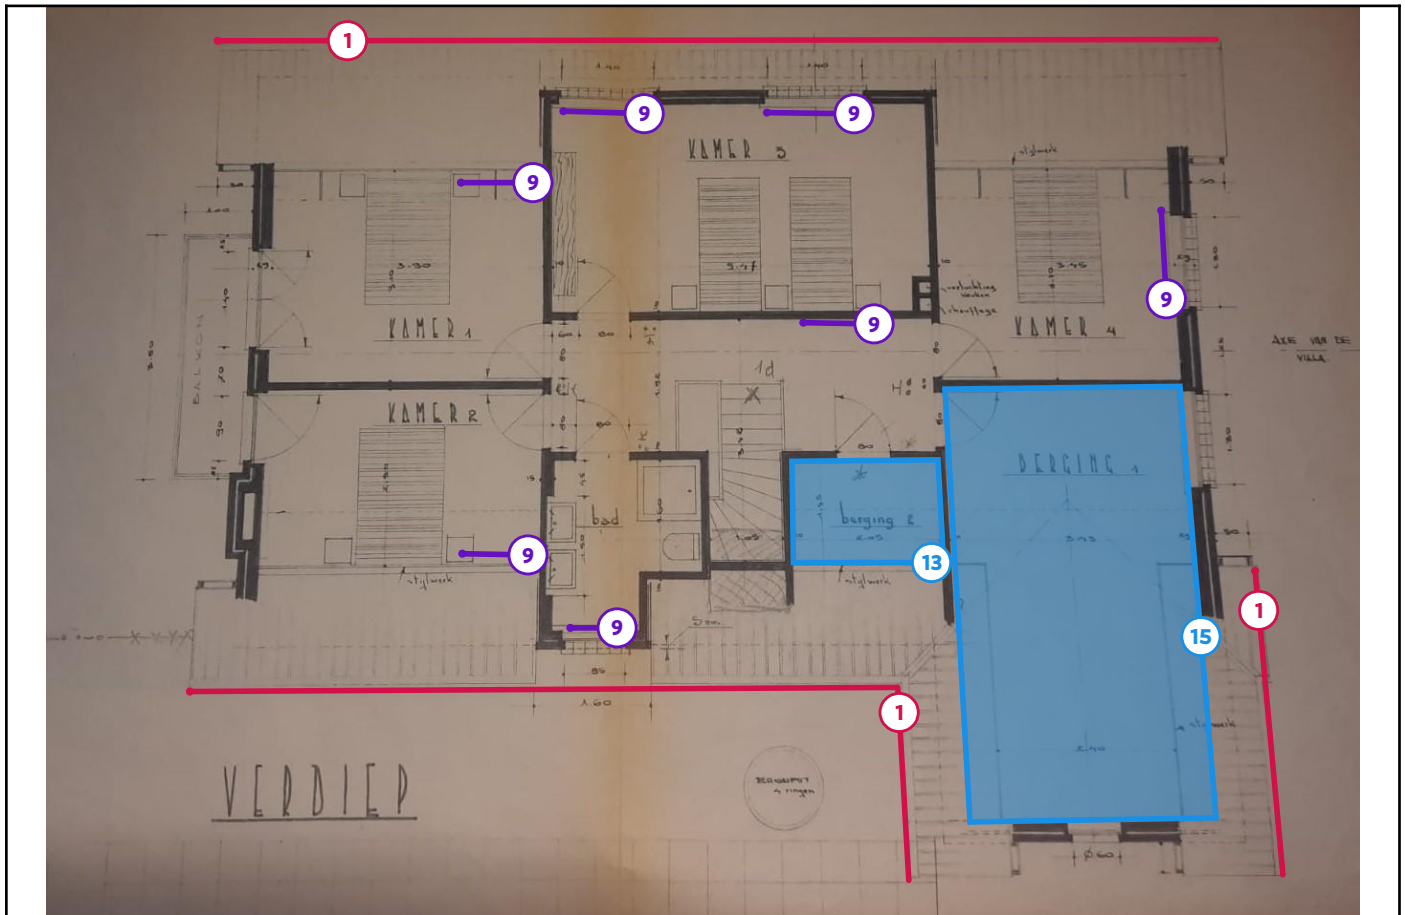
## Plan 1.3: Plan verdieping

Beschrijving	Type	Actie
1. Dakgoten woning	Asbestmateriaal	<b>Dringend verwijderen</b>
9. Oude radiatoren	Advies	-
13. Vloer berging verdieping	Geen asbest	-
15. Vinylvloer kamer boven garage	Geen asbest	-

- Eenvoudige handelingen: mag via doe-het-zelf of door werknemer(s) met opleidingsattest eenvoudige handelingen  
Het asbestmateriaal in de dakgoot mag via doe-het-zelf of door werknemer(s) met opleidingsattest eenvoudige handelingen verwijderd worden.
  - Gebruik steeds PBM's (persoonlijke beschermingsmiddelen) en bevochtig het sediment voor verwijdering.
  - Gebruik geen machines die emissie veroorzaken (hogedrukreiniger, bladblazer, enz.)
- Verzamel het afval in de daartoe bestemde asbestafvalzak en bezorg deze aan de bestemde sectie van het container- of recyclagepark.

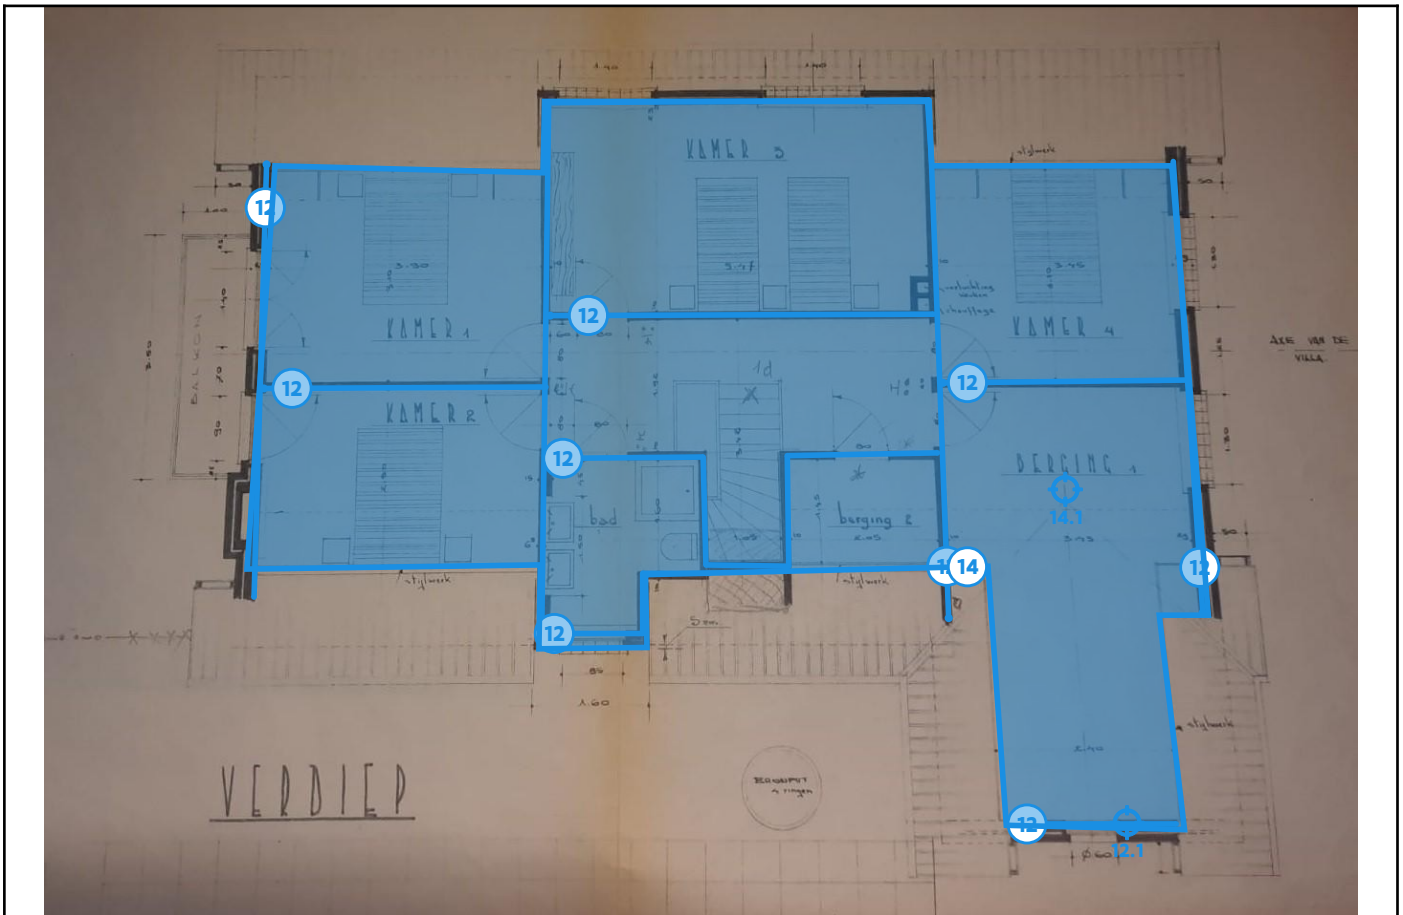
## Plan 1.4: Plan verdieping (pleisterwerk)

Beschrijving	Type	Actie
12. Pleisterwerk muur	Geen asbest	-
12.1 Code: MM01	Mengmonster	-
14. Pleisterwerk plafond	Geen asbest	-
14.1 Code: MM02	Mengmonster	-

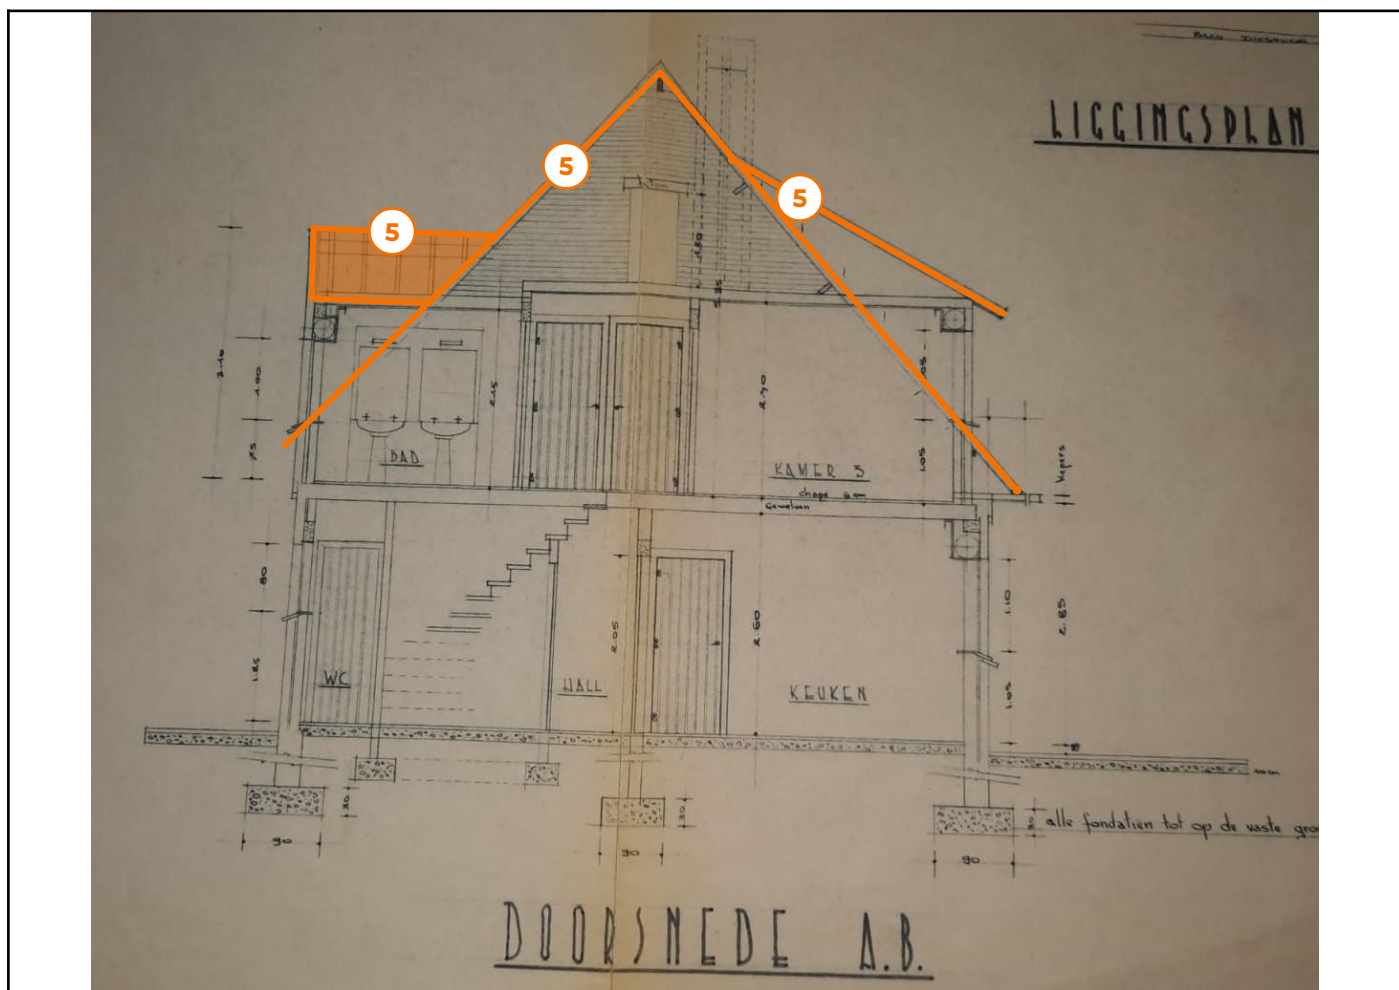
## Plan 1.5: Doorsnede woning

Beschrijving	Type	Actie
5. Onderdak woning	Asbestmateriaal	Maatregelen nemen

- Eenvoudige handelingen: mag via doe-het-zelf of door werknemer(s) met opleidingsattest eenvoudige handelingen  
De onderdakplaten mogen via doe-het-zelf of door werknemer(s) met opleidingsattest eenvoudige handelingen verwijderd worden.
- Gebruik steeds PBM's (persoonlijke beschermingsmiddelen) en bevochtig het materiaal voor verwijdering.
- Beschadig het materiaal niet en gebruik geen machines met hoge snelheid (boor, zaag, slijpmachine, etc.)

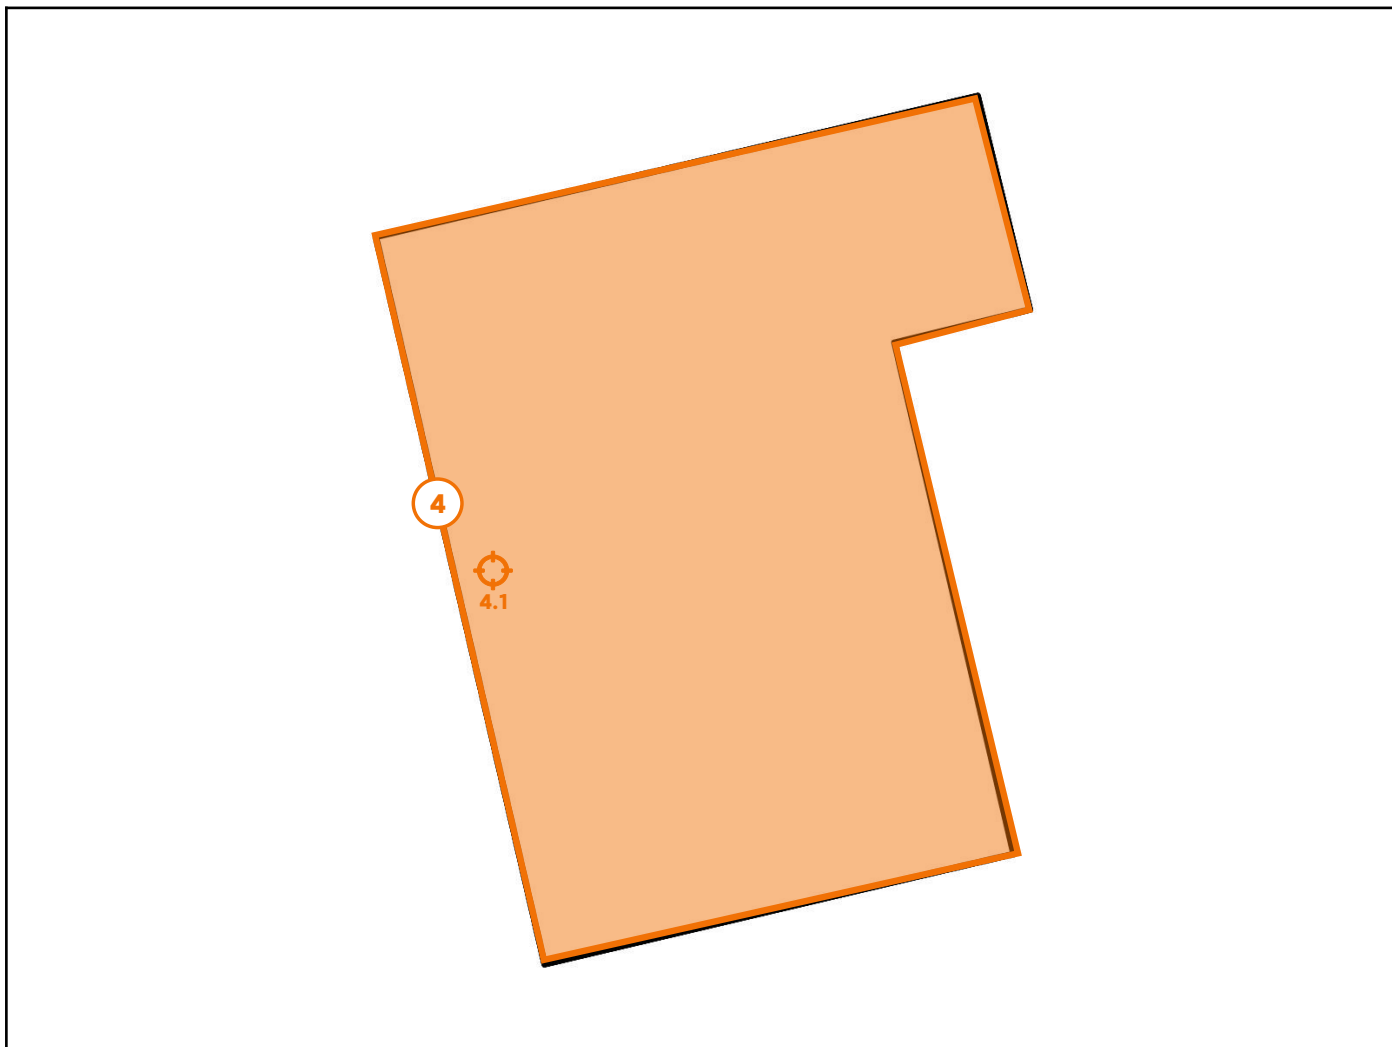
## Plan 1.6: Plan dak

Beschrijving	Type	Actie
4. Dak in leien	Asbestmateriaal	<a href="#">Verwijderen</a>
4.1 Code: MM03	Puntmonster	-

- Eenvoudige handelingen: mag via doe-het-zelf of door werknemer(s) met opleidingsattest eenvoudige handelingen  
De leien mogen via doe-het-zelf of door werknemer(s) met opleidingsattest eenvoudige handelingen verwijderd worden.
  - Gebruik steeds PBM's (persoonlijke beschermingsmiddelen) en bevochtig het materiaal voor verwijdering.
  - Beschadig het materiaal niet en gebruik geen machines met hoge snelheid (boor, zaag, slijpmachine, etc.)

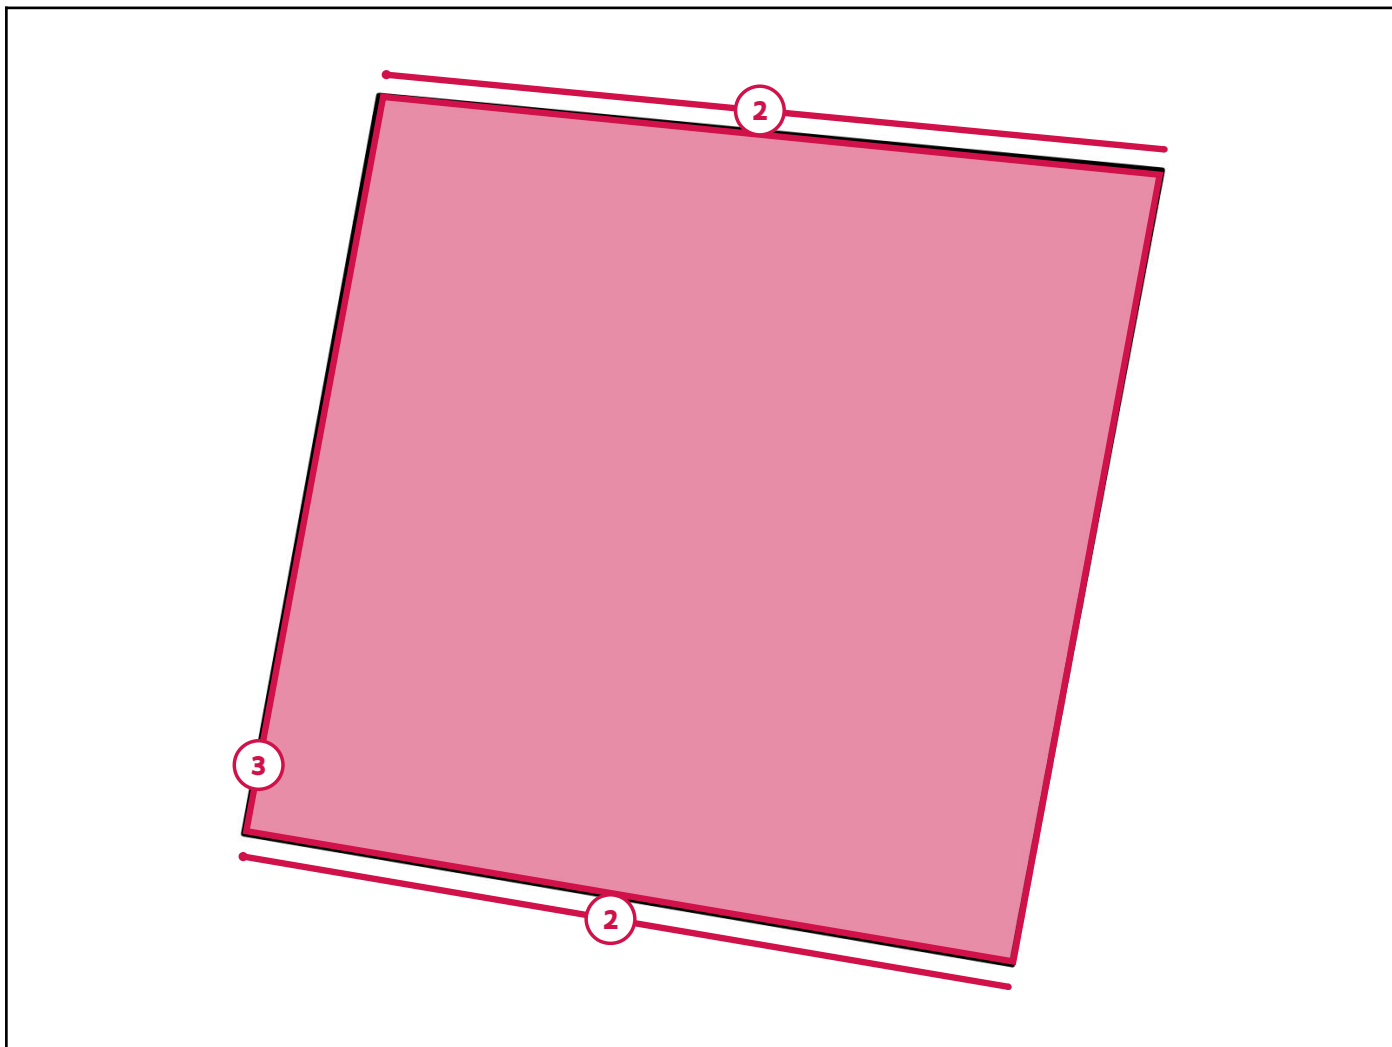
## Plan 2.1: Plan tuinhuis

Beschrijving	Type	Actie
2. Dakgoten tuinhuis	Asbestmateriaal	Dringend verwijderen
3. Dak tuinhuis	Asbestmateriaal	Dringend verwijderen

- Eenvoudige handelingen: mag via doe-het-zelf of door werknemer(s) met opleidingsattest eenvoudige handelingen  
Het asbestmateriaal in de dakgoot mag via doe-het-zelf of door werknemer(s) met opleidingsattest eenvoudige handelingen verwijderd worden.
  - Gebruik steeds PBM's (persoonlijke beschermingsmiddelen) en bevochtig het sediment voor verwijdering.
  - Gebruik geen machines die emissie veroorzaken (hogedrukreiniger, bladblazer, enz.)
- Verzamel het afval in de daartoe bestemde asbestafvalzak en bezorg deze aan de bestemde sectie van het container- of recyclagepark.

- Eenvoudige handelingen: mag via doe-het-zelf of door werknemer(s) met opleidingsattest eenvoudige handelingen  
De golfplaten mogen via doe-het-zelf of door werknemer(s) met opleidingsattest eenvoudige handelingen verwijderd worden.
  - Gebruik steeds PBM's (persoonlijke beschermingsmiddelen) en bevochtig het materiaal voor verwijdering.
  - Beschadig het materiaal niet en gebruik geen machines met hoge snelheid (boor, zaag, slijpmachine, etc.)
