# Asbestinventarisatetest

Handzamestraat 126, 8610 Kortemark

Attestnummer : 20231221-000002.000

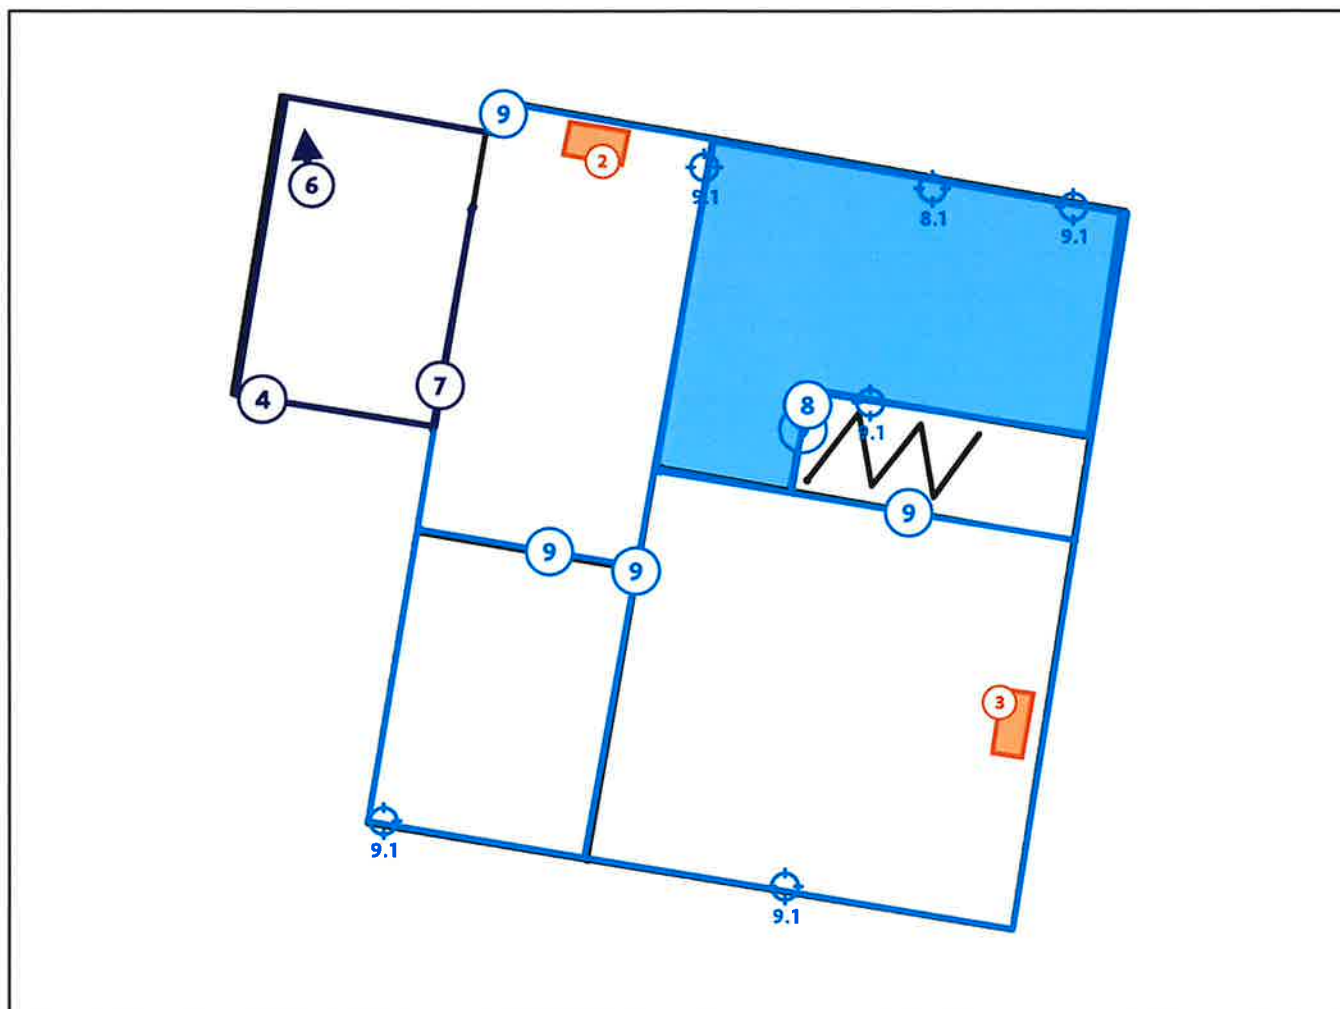
## Plan 1.1: Plan gelijkvloers

Beschrijving	Type	Actie
2. Gaskachel keuken	Asbestmateriaal	Verwijderen
3. Gaskachel living	Asbestmateriaal	Verwijderen
4. Wandtegels badkamer	Advies	-
6. Warmwaterboiler	Advies	-
7. Wandtegels keuken	Advies	-
8. Vinylvloer	Geen asbest	-
8.1 Code: MM02	Puntmonster	-

9. Pleisterwerk muur	Geen asbest	-
9.1 Code: MM01	Mengmonster	-

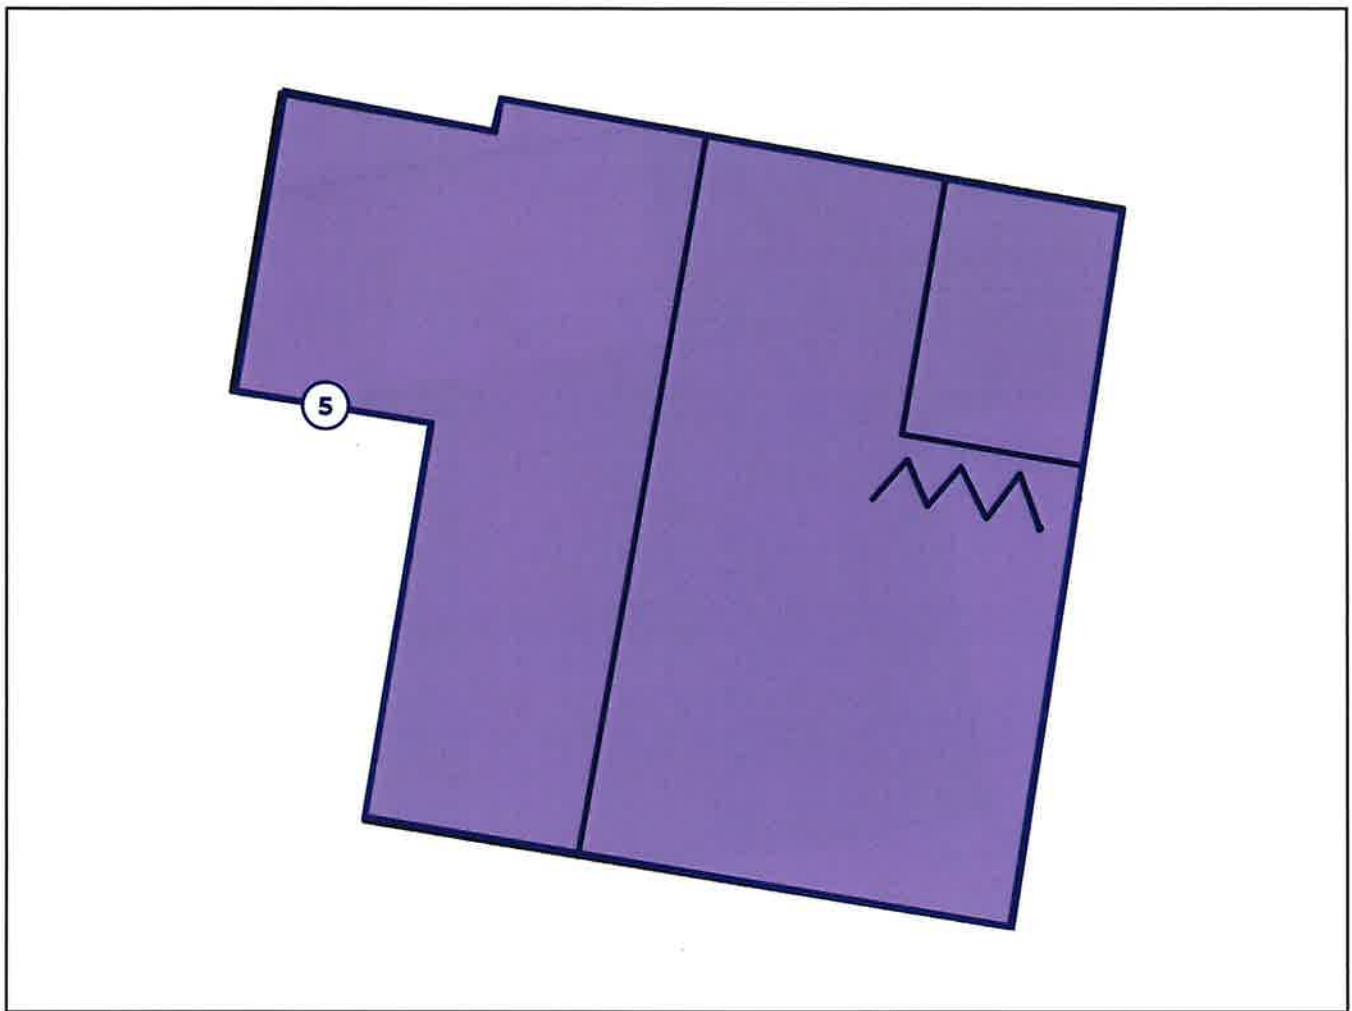
## Plan 1.2: Plan zolder

Beschrijving	Type	Actie
5. Onderdak woning	Advies	-

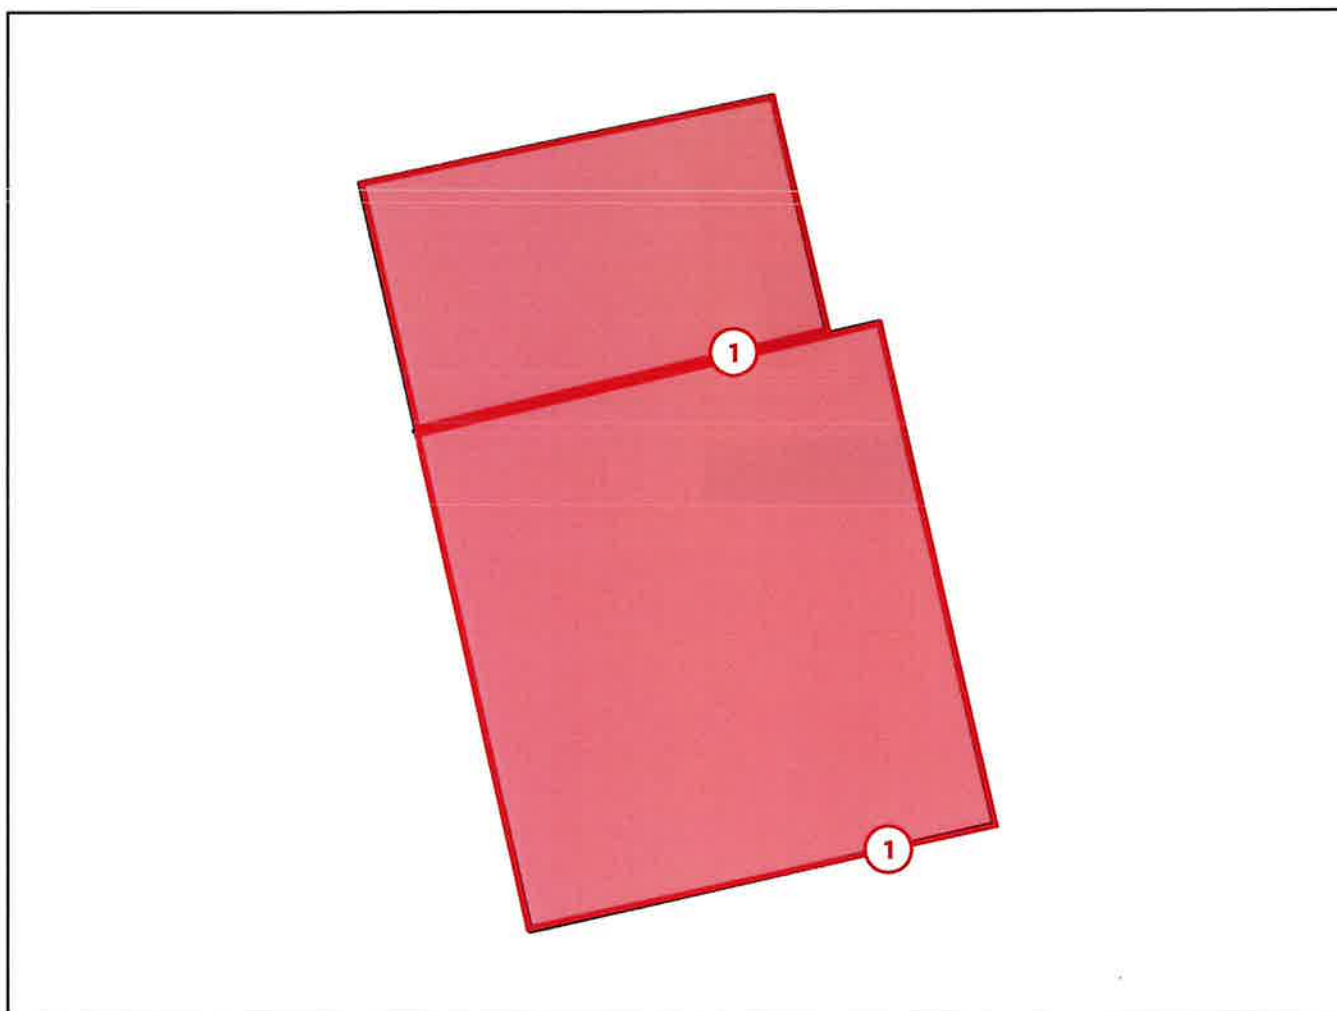
## Plan 2.1: Plan tuinhuis

Beschrijving	Type	Actie
1. Dak tuinhuis	Asbestmateriaal	Dringend verwijderen

- Eenvoudige handelingen: mag via doe-het-zelf of door werknemer(s) met opleidingsattest eenvoudige handelingen  
De golfplaten mogen via doe-het-zelf of door werknemer(s) met opleidingsattest eenvoudige handelingen verwijderd worden.
- Gebruik steeds PBM's (persoonlijke beschermingsmiddelen) en bevochtig het materiaal voor verwijdering.
- Beschadig het materiaal niet en gebruik geen machines met hoge snelheid (boor, zaag, slijpmachine, etc.)
