# Asbestinventarisatetest

Handzamestraat 147, 8610 Kortemark

Attestnummer : 20241031-000381.000

Uitgegeven op : 31.10.2024

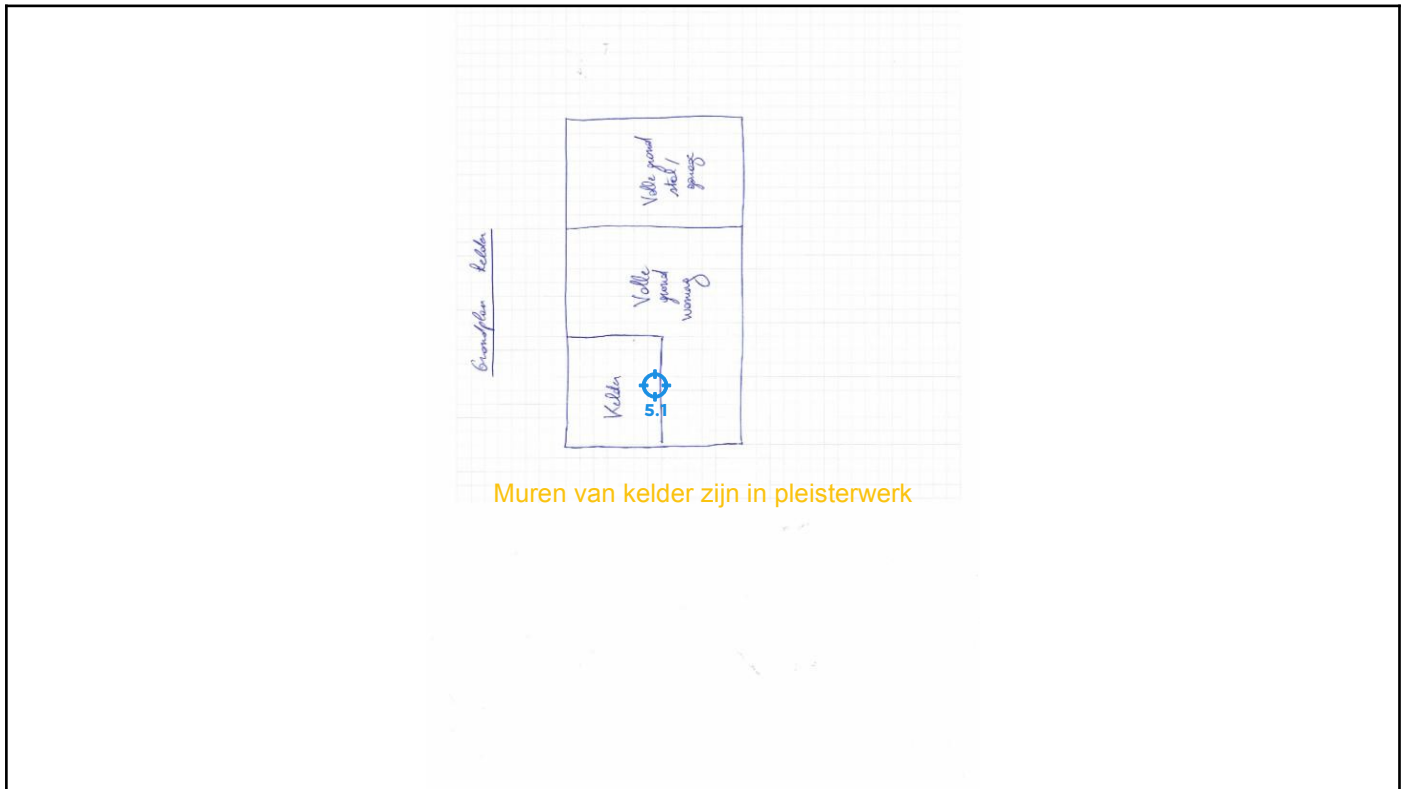
# Plan 1.1: Grondplan kelder Handzamestraat 147 Handzame\_00082

Beschrijving	Type	Actie
5. Pleisterwerk muren	Geen asbest	-
5.1 Code: ORDVV240694_M1	Mengmonster	-

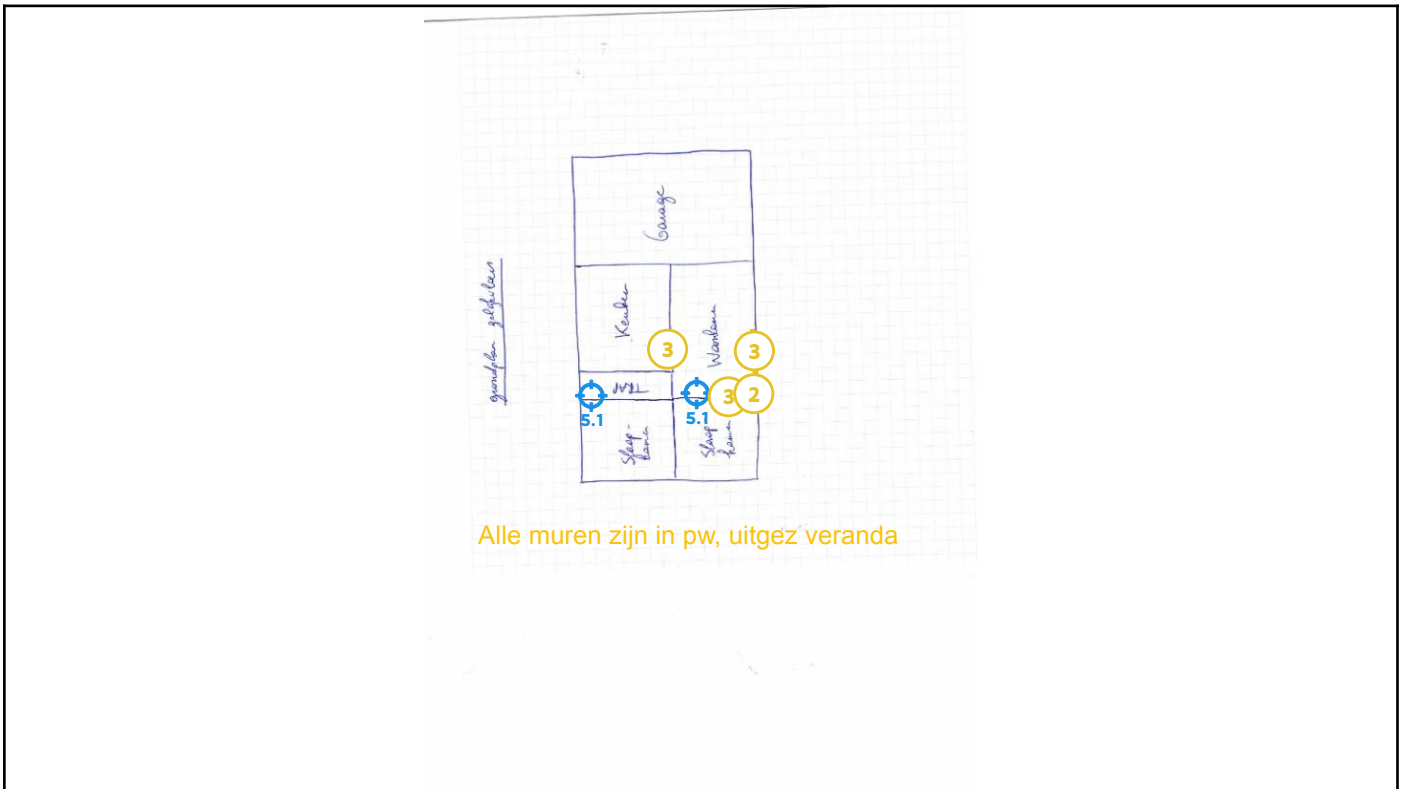
## Plan 1.2: Grondplan gelijkvloers Handzamestraat 147 Handzame

Beschrijving	Type	Actie
2. Voordeur in glasal	Asbestmateriaal	Zorgvuldig beheren
3. Bakelieten schakelaars en zekeringskast	Asbestmateriaal	Zorgvuldig beheren
5. Pleisterwerk muren	Geen asbest	-
5.1 Code: ORDVV240694_M1	Mengmonster	-

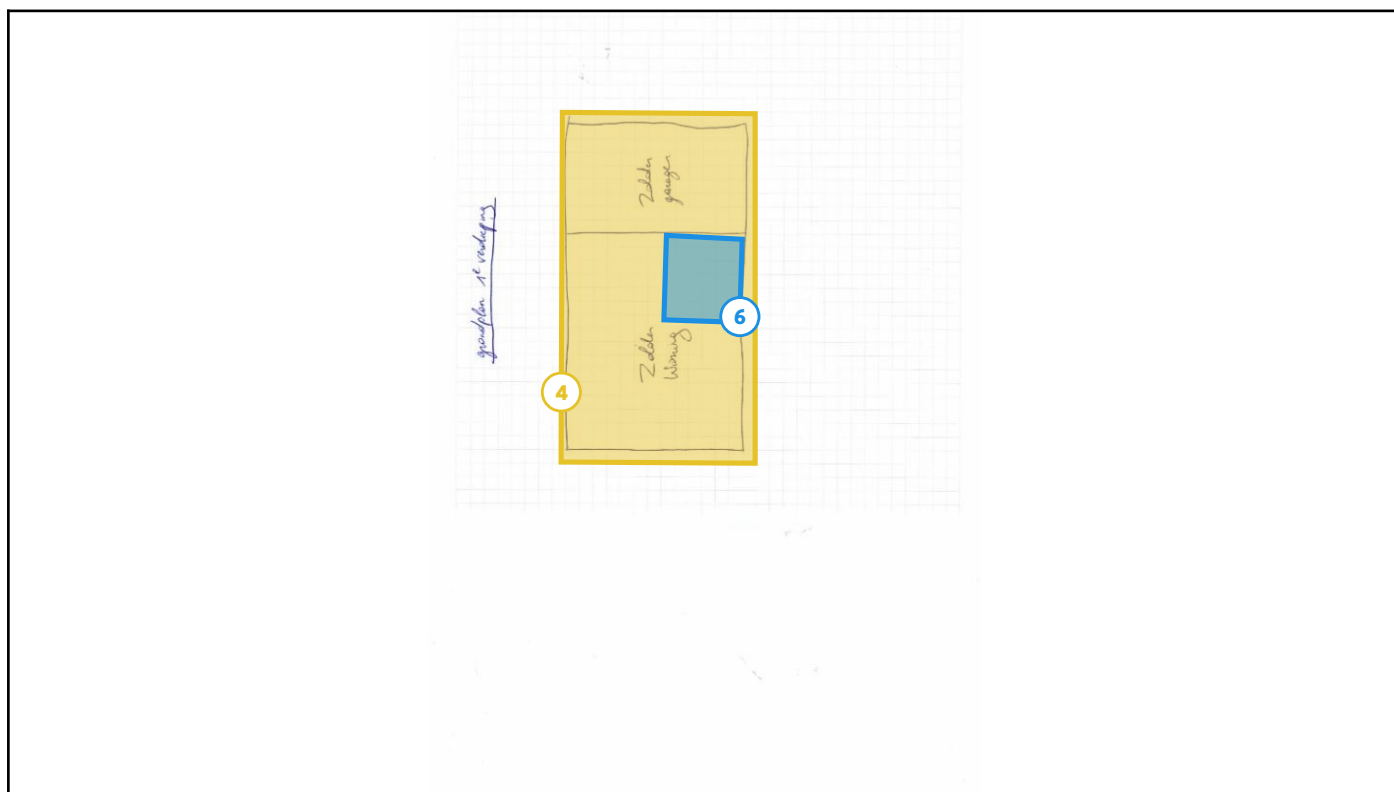
## Plan 1.3: Grondplan 1e verdieping Handzamestraat 147 Handzam

Beschrijving	Type	Actie
4. Onderdak in menuiserie	Asbestmateriaal	Zorgvuldig beheren
6. vinyl vloerbekleding op zolder	Geen asbest	-

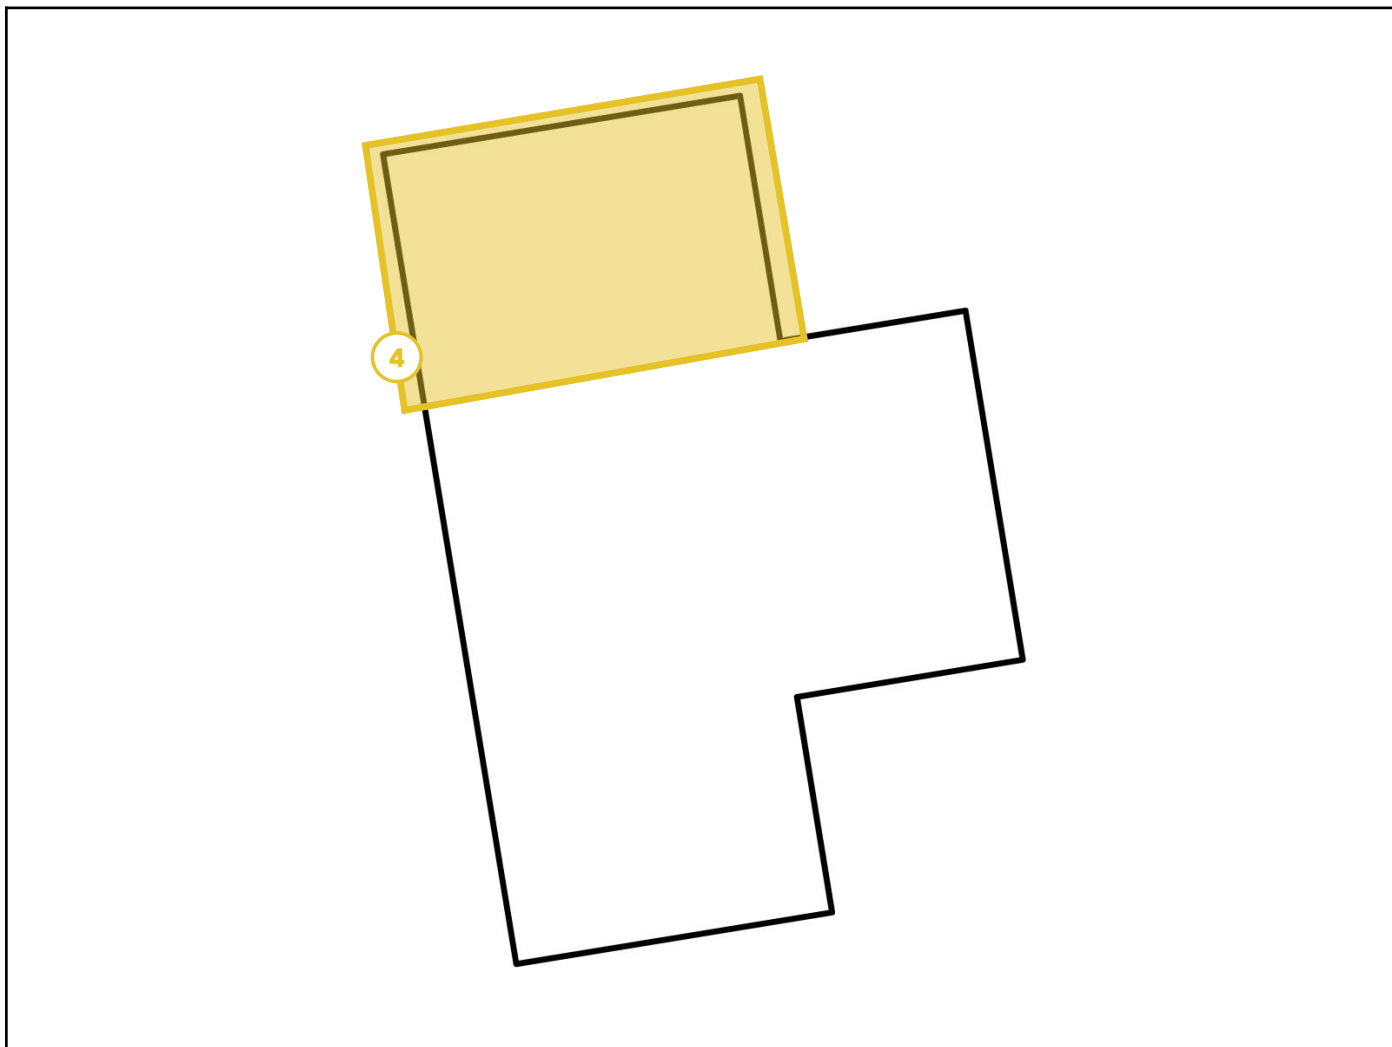
## Plan 2.1: Bijgebouw plan

Beschrijving	Type	Actie
4. Onderdak in menuiserie	Asbestmateriaal	Zorgvuldig beheren
