Asbestinventarisatetest

Nieuwenhovestraat 39, 8790 Waregem

Attestnummer : 20230818-000281.000

Uitgegeven op : 18.08.2023

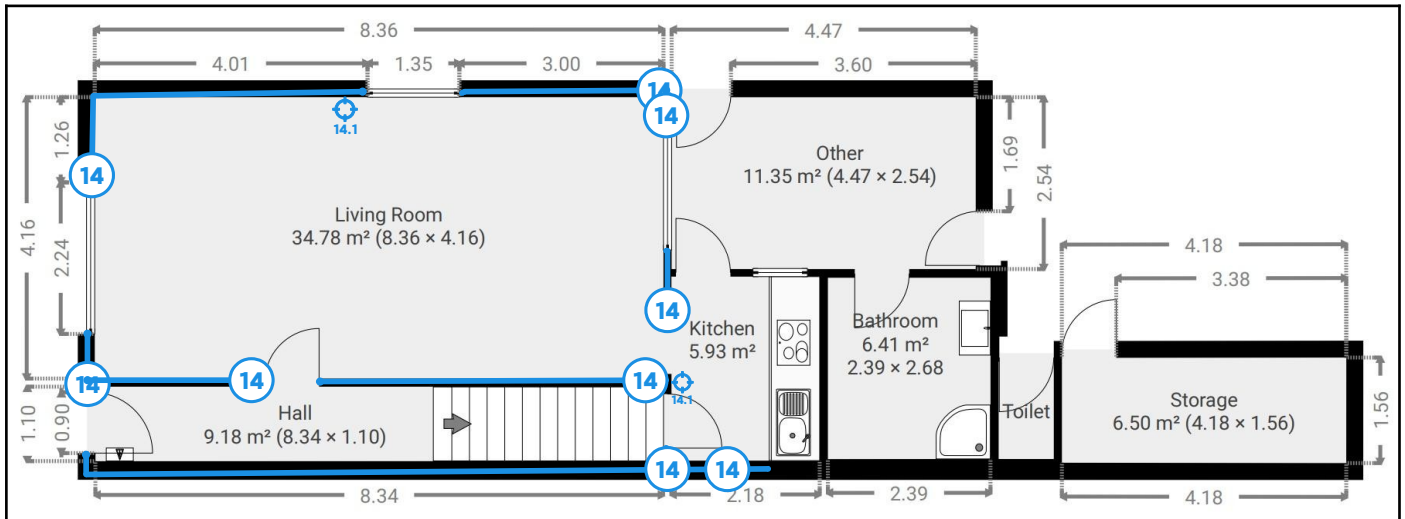
Plan 1.1: grondplan pleister muren

Beschrijving	Type	Actie
14. M01 pleister muren	Geen asbest	-
14.1 Code: M01 muur	Mengmonster	-

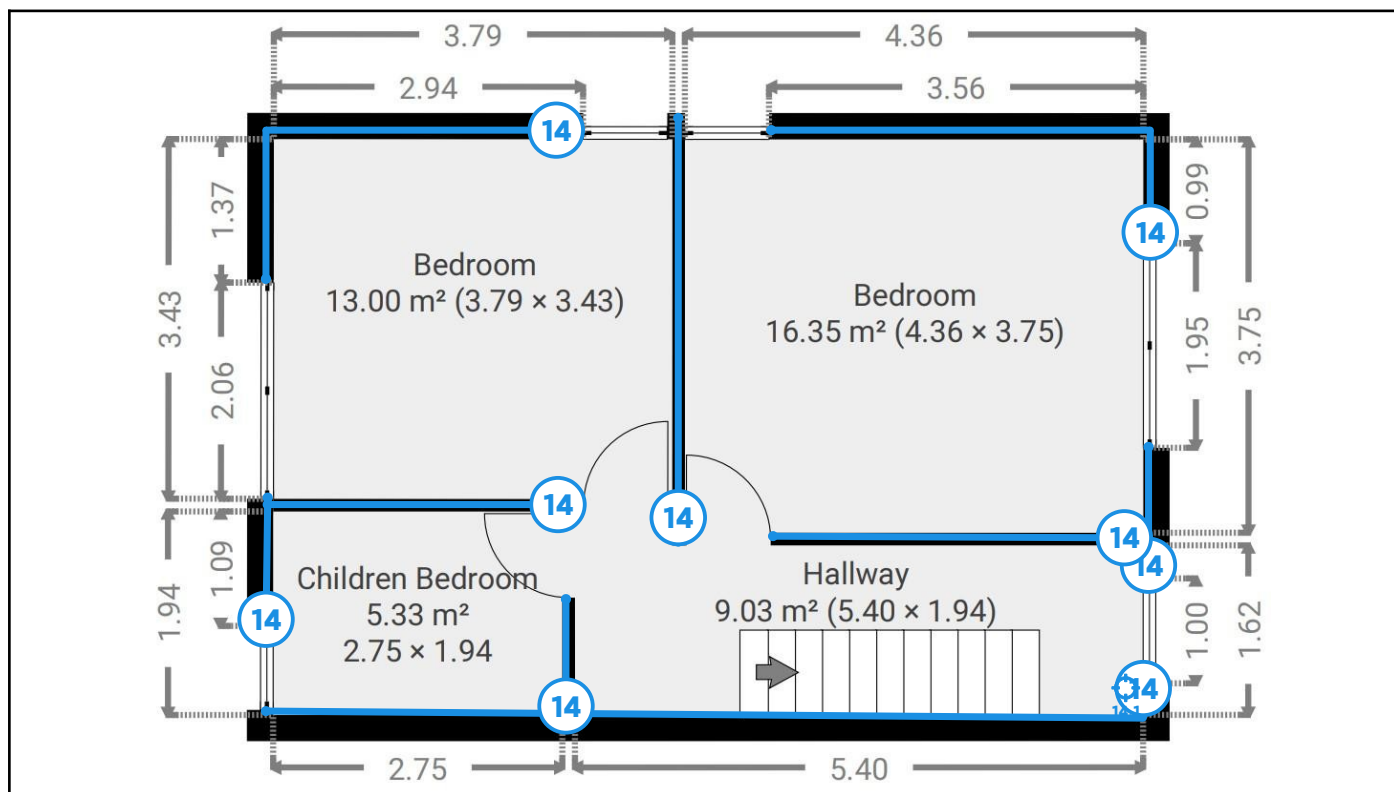
Plan 1.2: 1e verdiep pleister muur

Beschrijving	Type	Actie
14. M01 pleister muren	Geen asbest	-
14.1 Code: M01 muur	Mengmonster	-

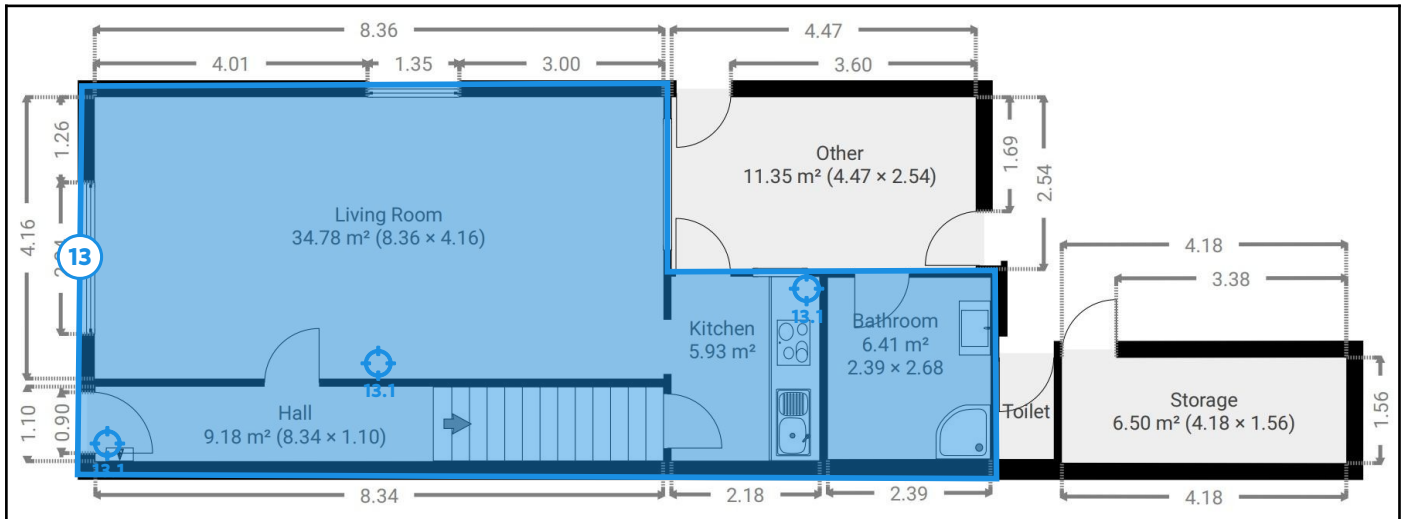
Plan 1.3: grondplan pleister plafond

Beschrijving	Type	Actie
13. M02 pleister plafond	Geen asbest	-
13.1 Code: M02 plafond	Mengmonster	-

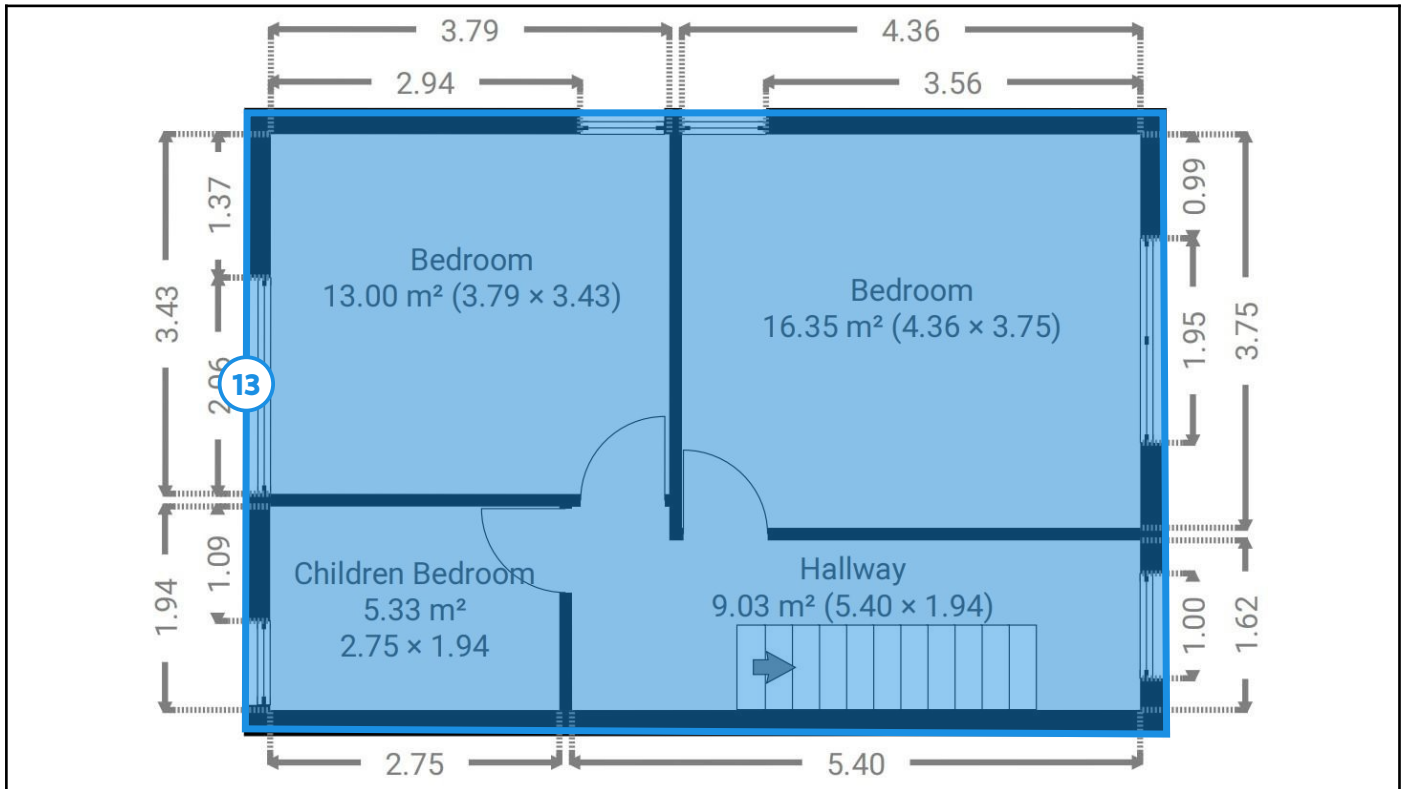
Plan 1.4: 1e verdiep pleister plafond

Beschrijving	Type	Actie
13. M02 pleister plafond	Geen asbest	-

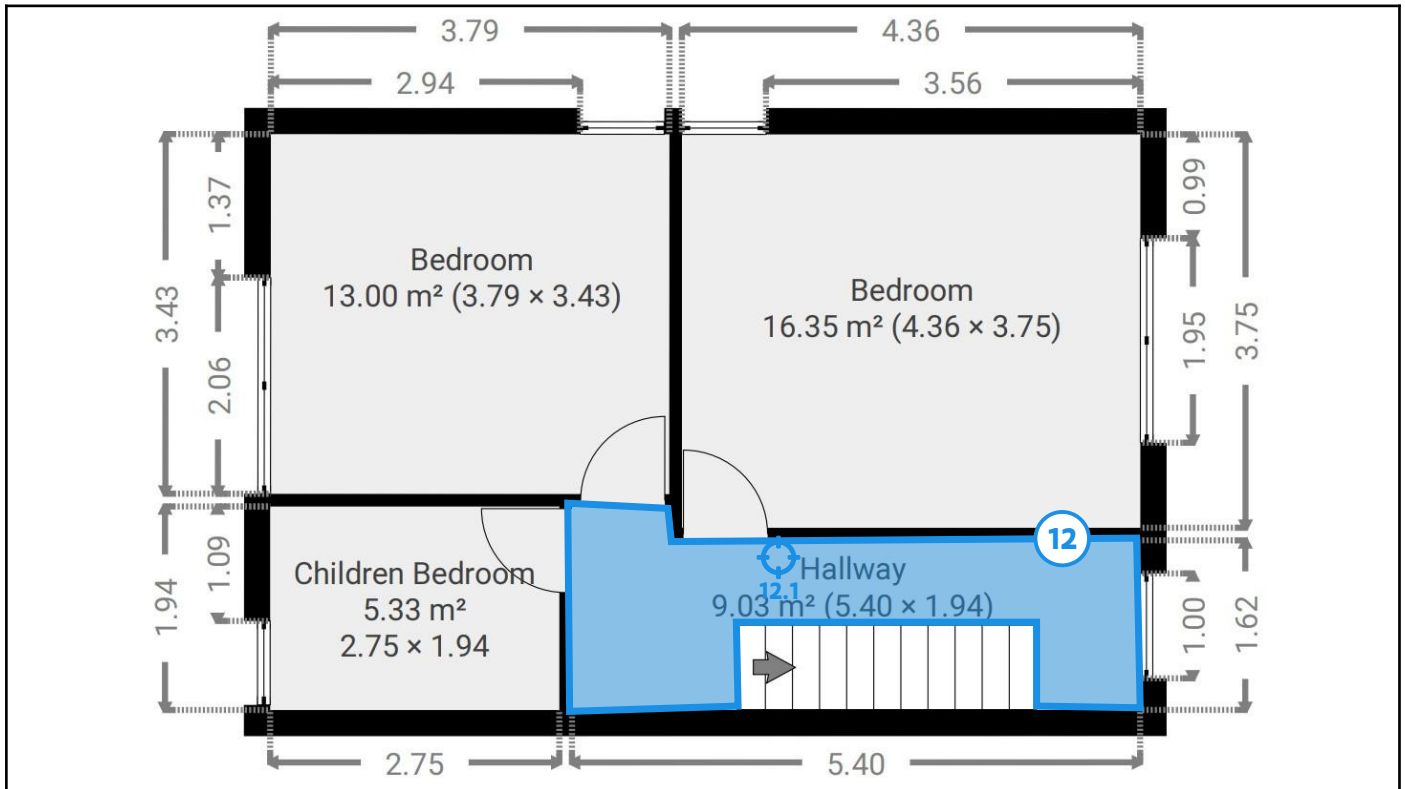
Plan 1.5: 1e verdiep vinyl vloer

Beschrijving	Type	Actie
12. M03 Vinyl gang 1e verdiep	Geen asbest	-
12.1 Code: M03 Vinyl	Puntmonster	-

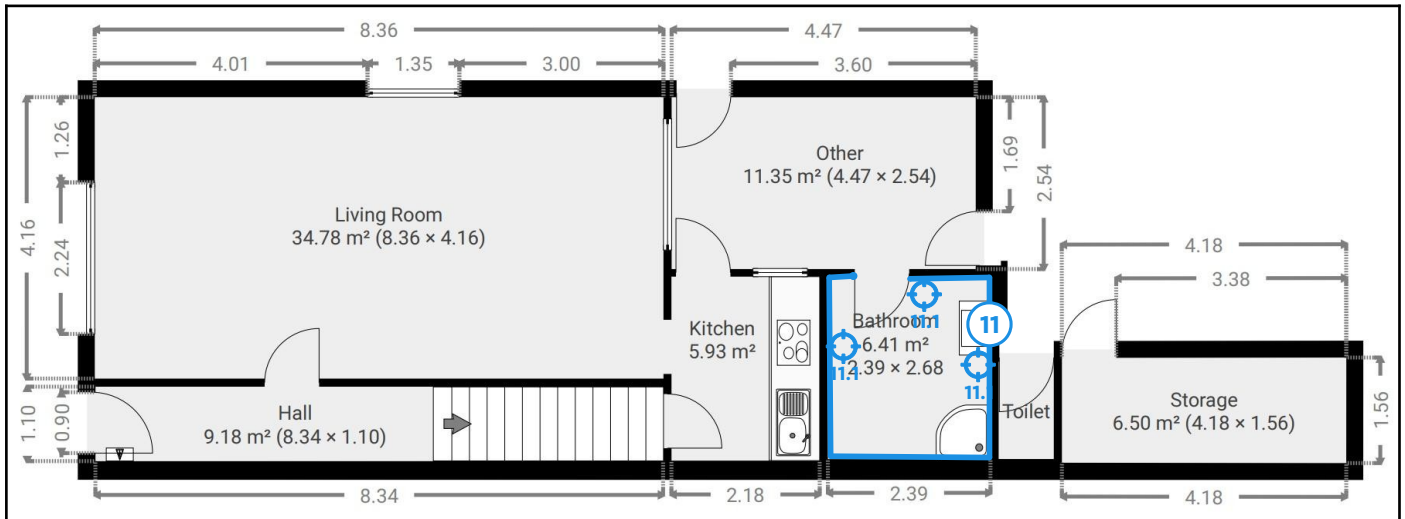
Plan 1.6: Grondplan

Beschrijving	Type	Actie
11. M31 tegellijm badkamer	Geen asbest	-
11.1 Code: M31 tegellijm	Mengmonster	-

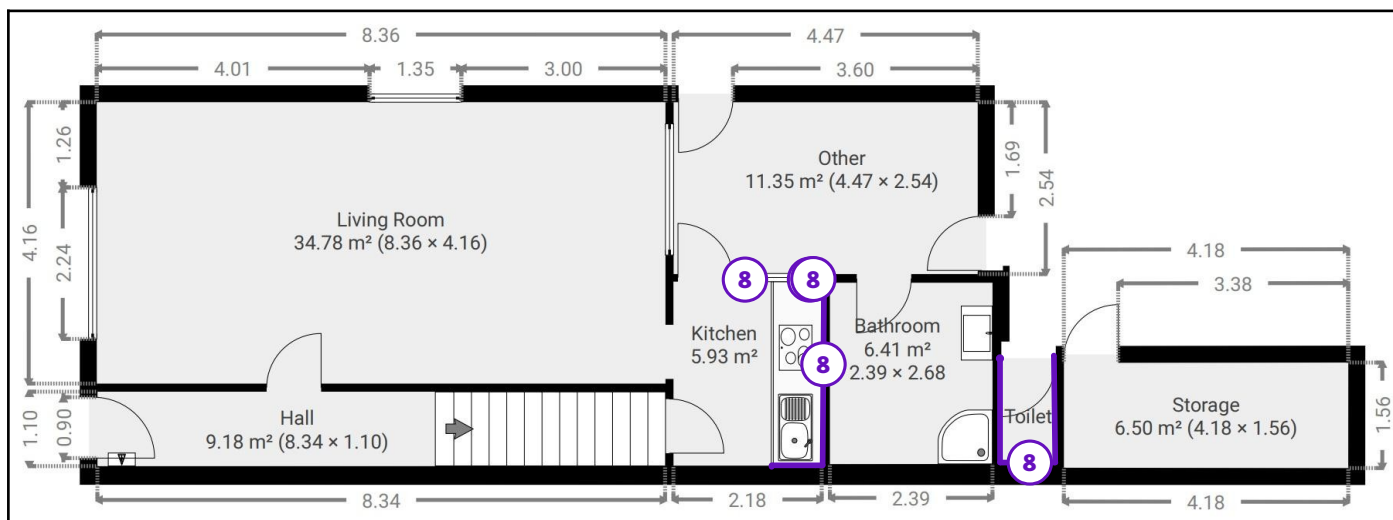
Plan 1.11: Grondplan

Beschrijving	Type	Actie
8. wandtegels toilet + keuken	Advies	-

Aan de muren van de keuken en het toilet werden als afwerking tegels bevestigd. Deze tegels kunnen bevestigd zijn met een zwarte lijm; in deze kan asbest aanwezig zijn. Er was geen schade aan de wanden dus kan er geen staal genomen worden op een niet-destructieve manier.

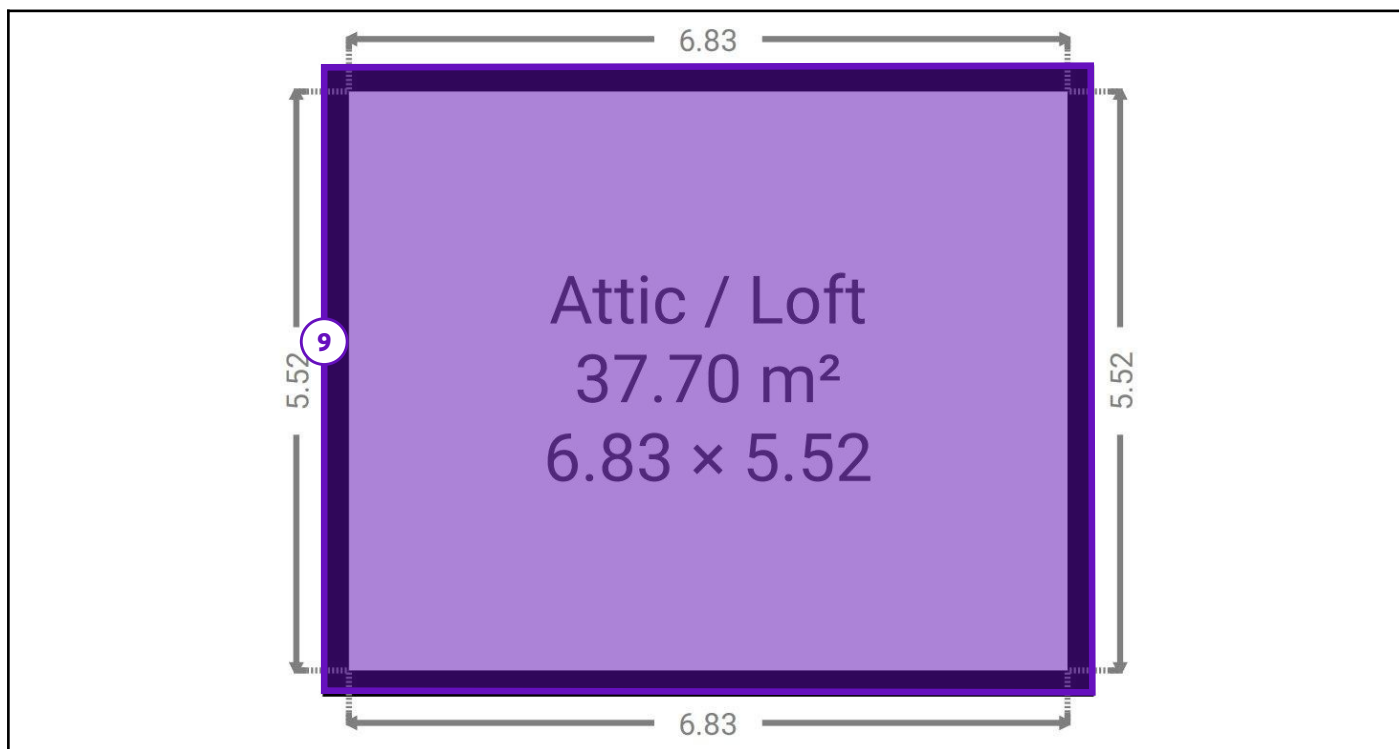
Plan 1.12: Zolderverdieping

Beschrijving	Type	Actie
9. Zolderverdieping	Advies	-

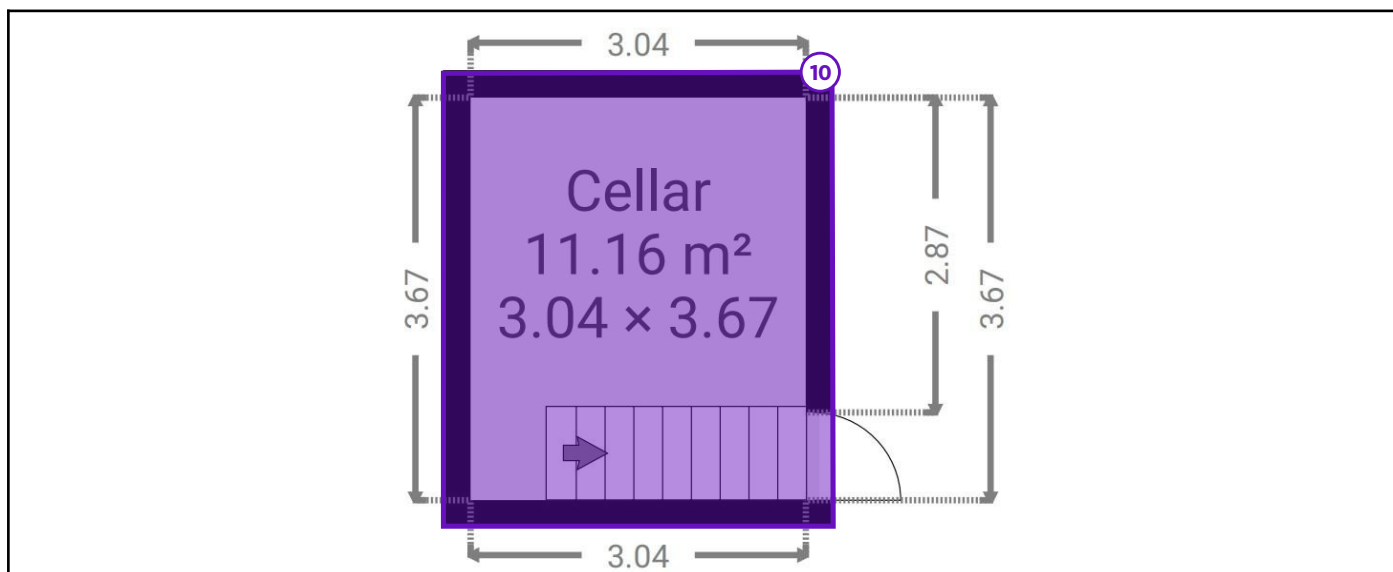
Plan 1.13: Kelder

Beschrijving	Type	Actie
10. Kelder	Advies	-

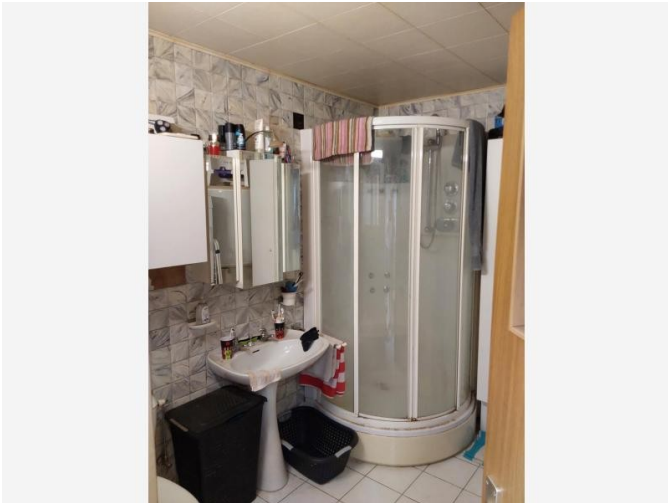
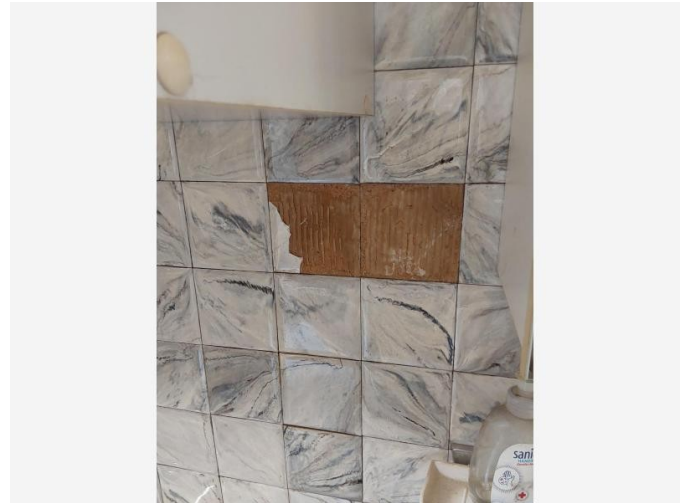
Fiche 11: M31 tegellijm badkamer

Geen asbest

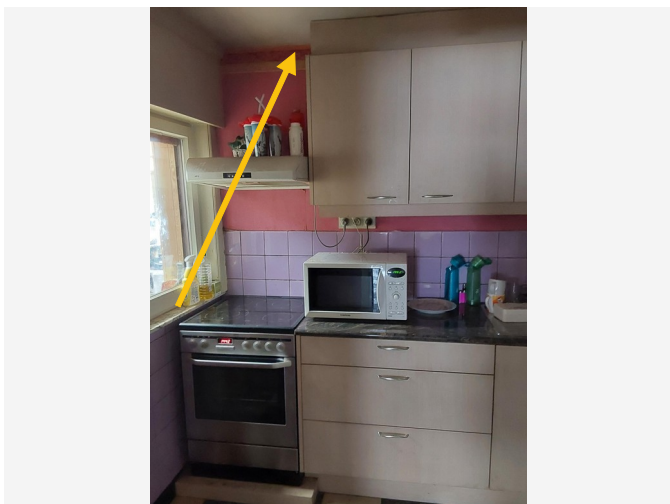
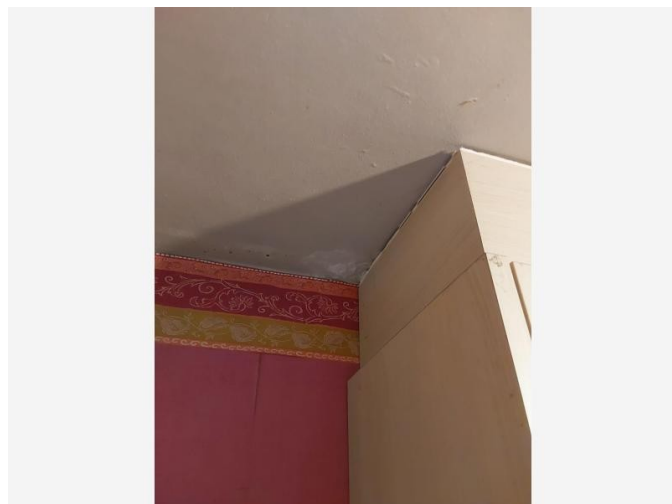
Fiche 13: M02 pleister plafond

Geen asbest
