Asbestinventarisatetest

Klapperbeekstraat 131, 9100 Sint-Niklaas

Attestnummer : 20221222-000179.000

Uitgegeven op : 22.12.2022

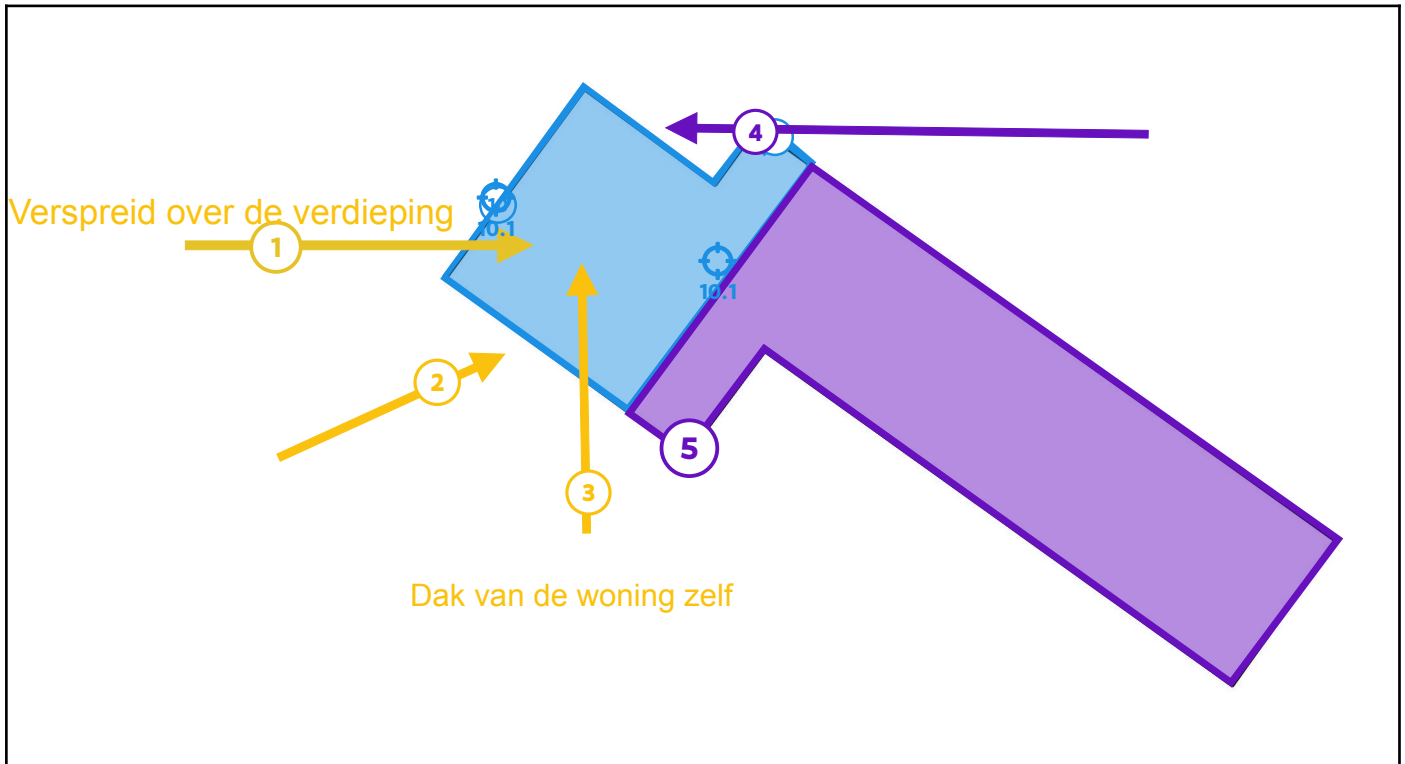
Plan 1.1: Eerste verdieping

Beschrijving	Type	Actie
1. Bakeliet schakelaars en stopcontacten	Asbestmateriaal	Zorgvuldig beheren
2. Ramen eerste verdieping	Uitsluiting	-
3. Dak	Uitsluiting	-
4. Plafond	Advies	-
5. Roofing Plat dak	Advies	-
7. Bezetting plafond	Geen asbest	-
10. Bezetting muur	Geen asbest	-
10.1 Code: 221207 klap muur	Mengmonster	-

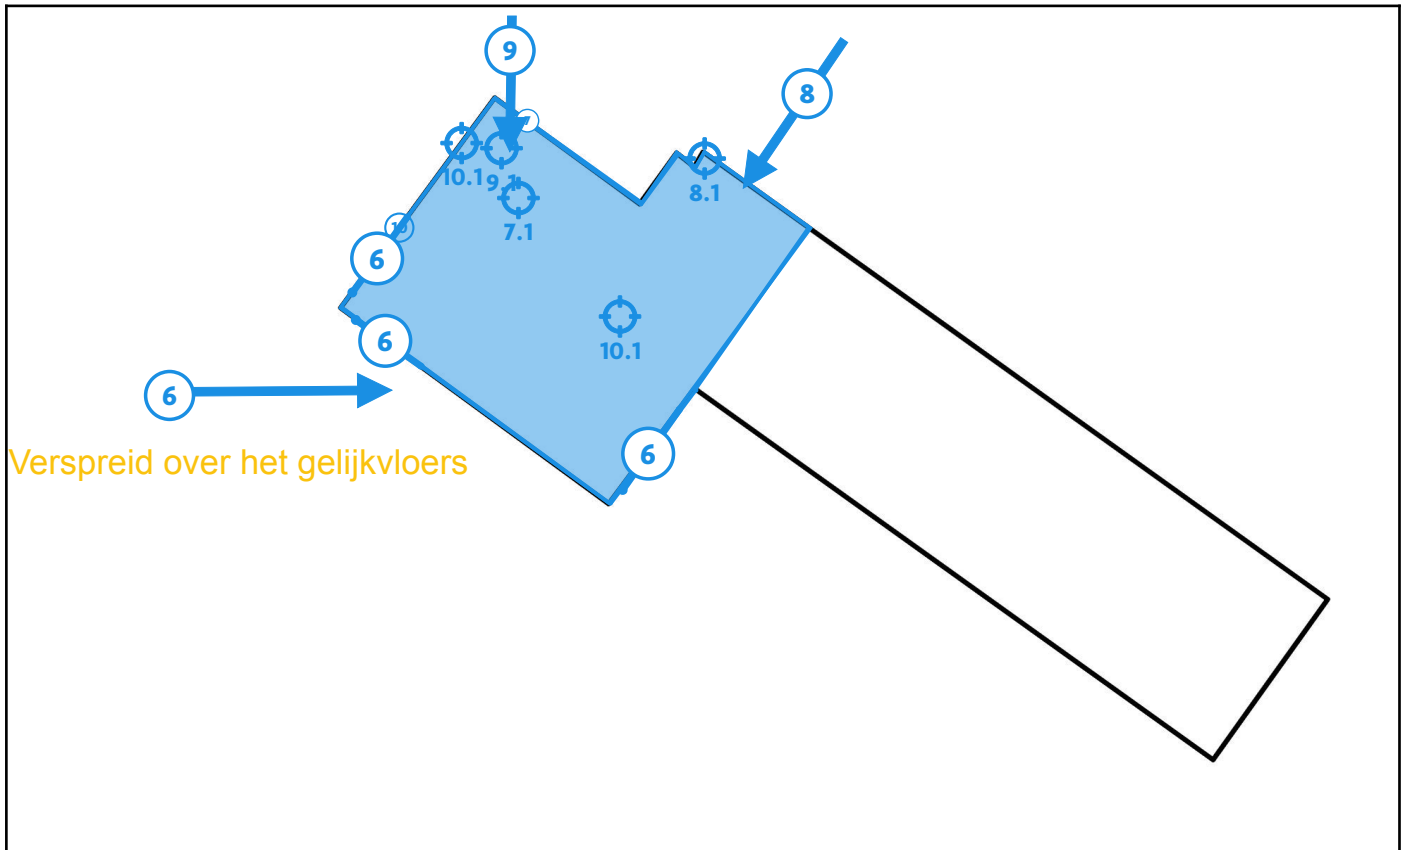
Plan 1.2: Gelijkvloers

Beschrijving	Type	Actie
6. Kit aan de ramen	Geen asbest	-
7. Bezetting plafond	Geen asbest	-
7.1 Code: 221207 klap plaf	Mengmonster	-
8. Plint berging	Geen asbest	-
8.1 Code: 221207 klap plint	Puntmonster	-
9. Linoleum tegels	Geen asbest	-
9.1 Code: 221207 klap plaat	Puntmonster	-
10. Bezetting muur	Geen asbest	-
10.1 Code: 221207 klap muur	Mengmonster	-
