Asbestinventarisatetest

Kasteelstraat 73, 9140 Temse

Attestnummer : 20240929-000065.000

Uitgegeven op : 29.09.2024

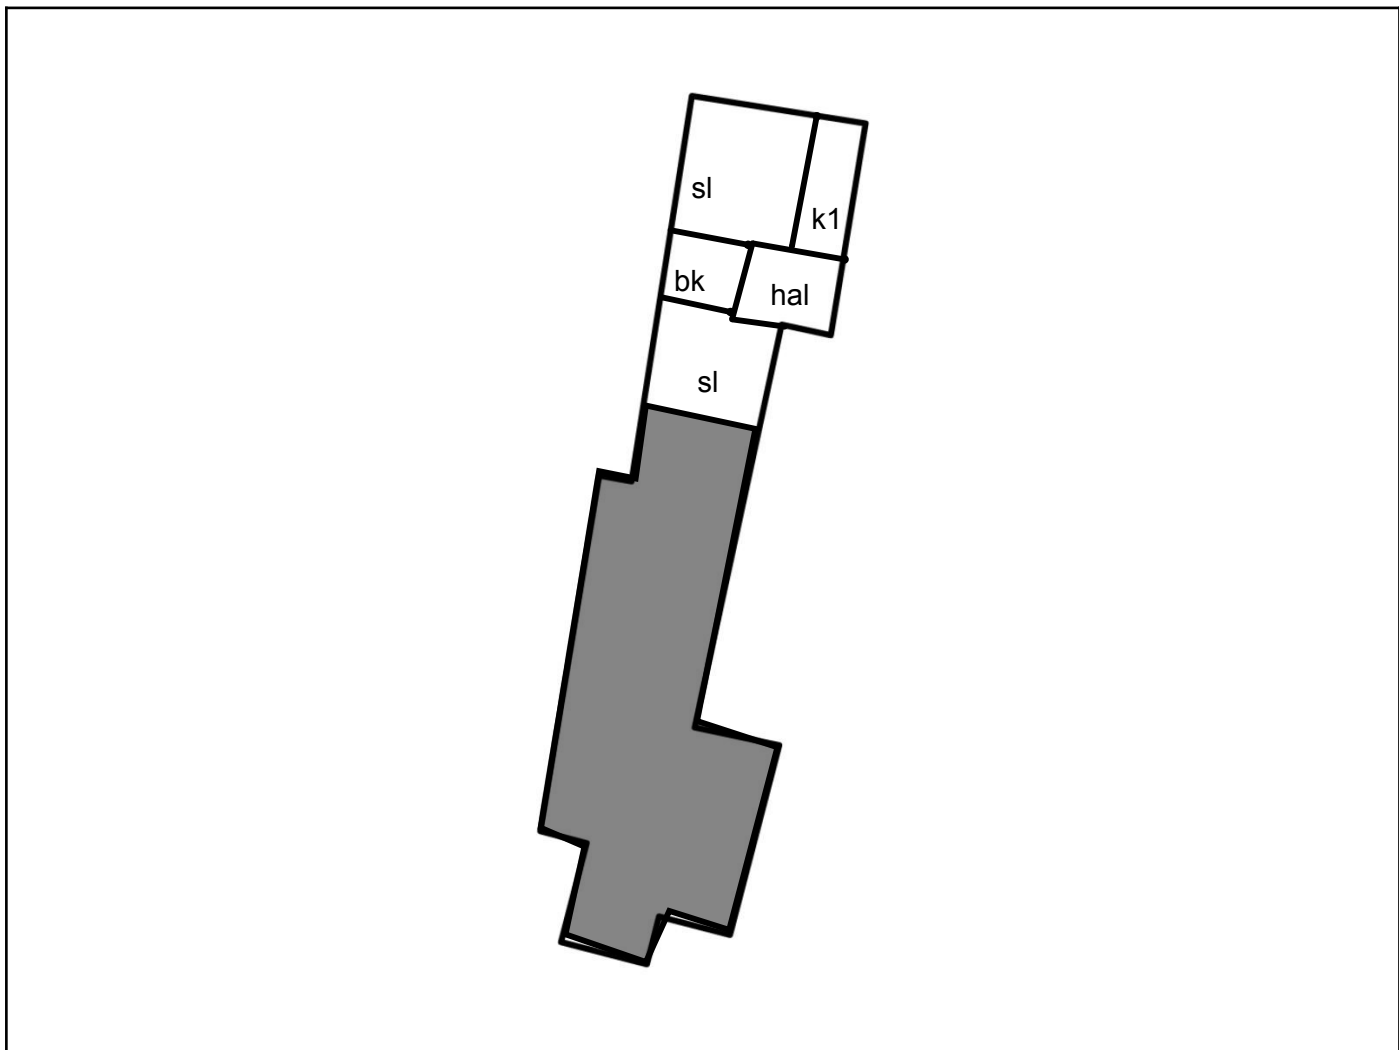
Plan 1.2: Eerste verdiep

Beschrijving	Type	Actie
2. glasal plaatje raam	Asbestmateriaal	Verwijderen
5. Pleisterwerk muren	Geen asbest	-
5.1 Code: 1	Mengmonster	-
