# Asbestinventarisatetest

Langhalsbeekstraat 100, 9100 Sint-Niklaas

Attestnummer : 20240829-000252.000

Uitgegeven op : 29.08.2024

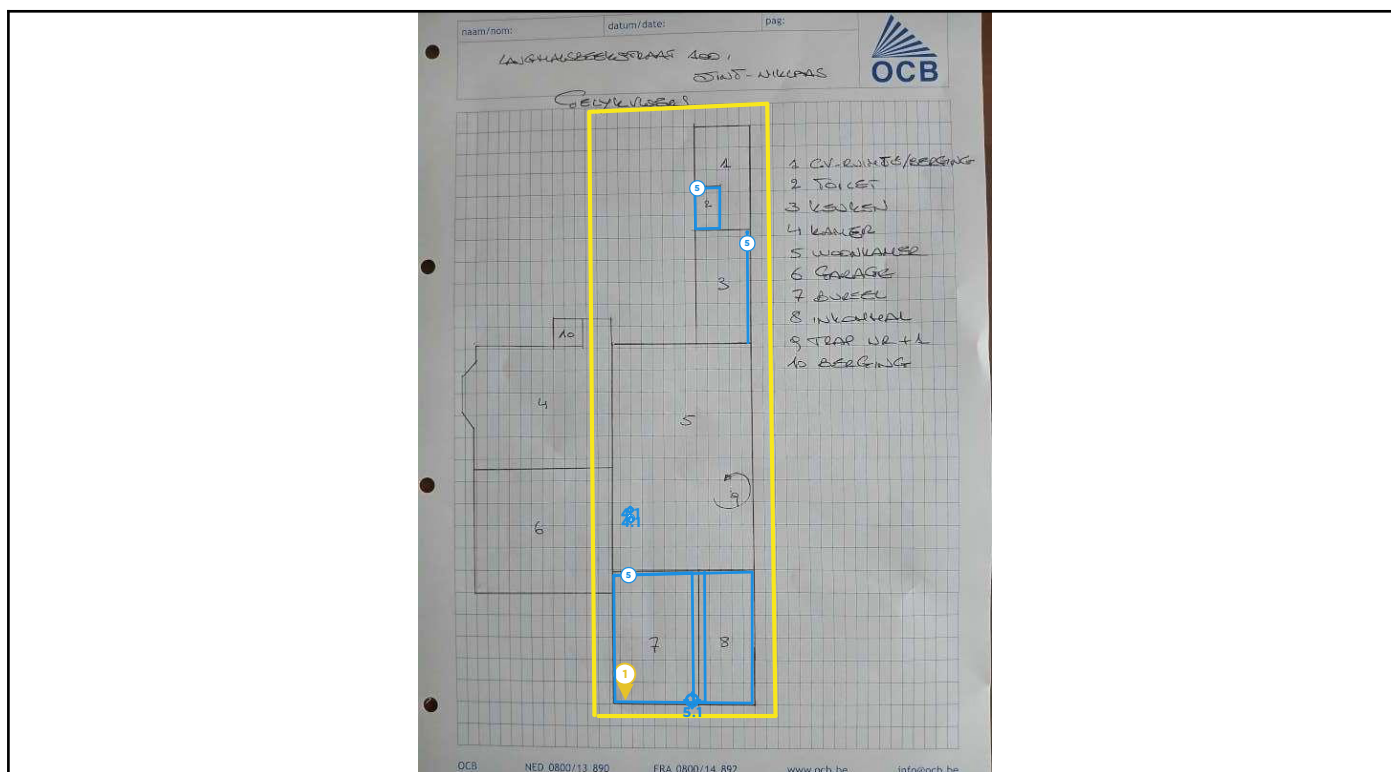
# Plan 1.1: Gelijkvloers pleister wand+bakeliet+koord

Beschrijving	Type	Actie
1. bakelieten toepassingen in woning	Asbestmateriaal	Zorgvuldig beheren
4. koor in kachel	Geen asbest	-
4.1 Code: Koor	Mengmonster	-
5. pleister wand	Geen asbest	-
5.1 Code: PW	Mengmonster	-

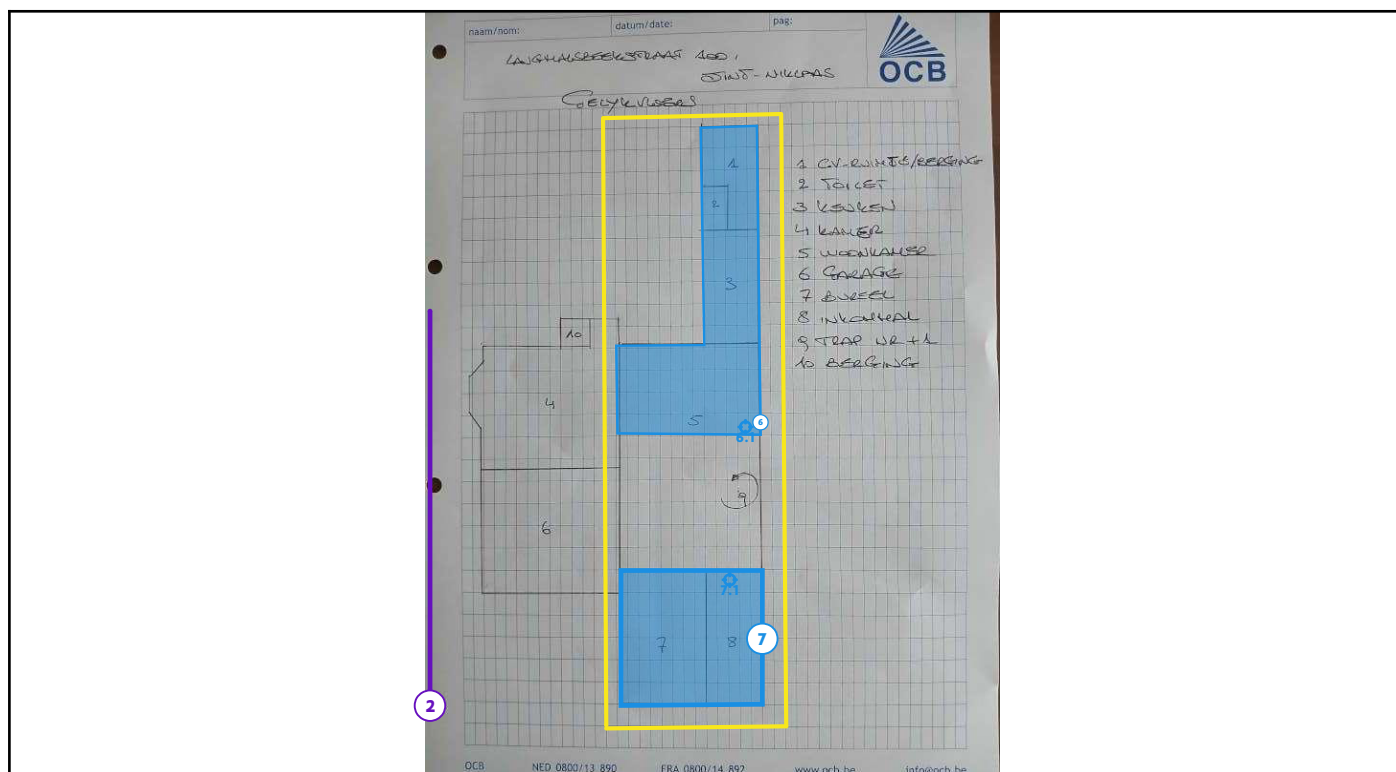
## Plan 1.2: Gelijkvloers pleister plafond+roofing+leien

Beschrijving	Type	Actie
2. leien op privatieve muur van nr. 96	Advies	-
6. Roofing op woning achteraan	Geen asbest	-
6.1 Code: Roofing 2	Puntmonster	-
7. pleister plafond	Geen asbest	-
7.1 Code: PP	Puntmonster	-

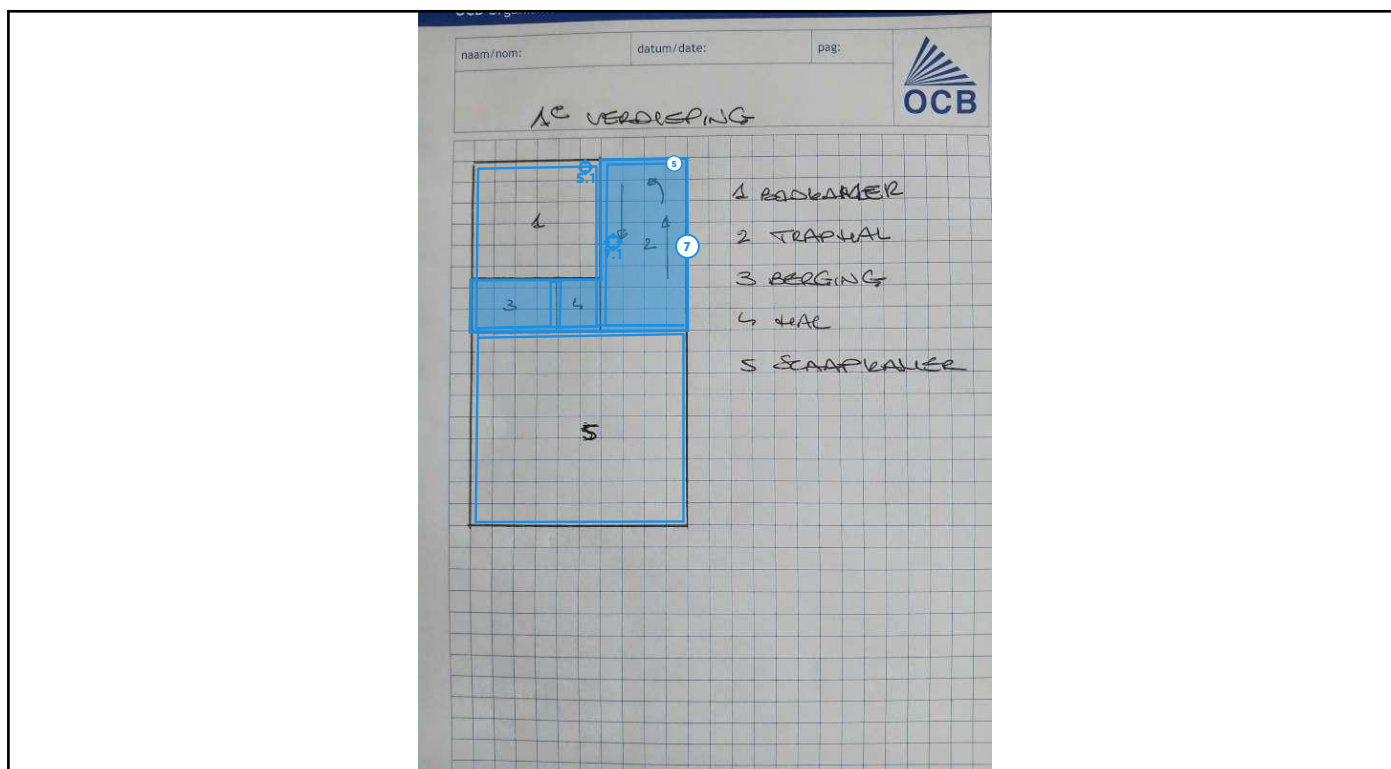
## Plan 1.3: 1e verdieping pleister

Beschrijving	Type	Actie
5. pleister wand	Geen asbest	-
5.1 Code: PW	Mengmonster	-
7. pleister plafond	Geen asbest	-
7.1 Code: PP	Puntmonster	-

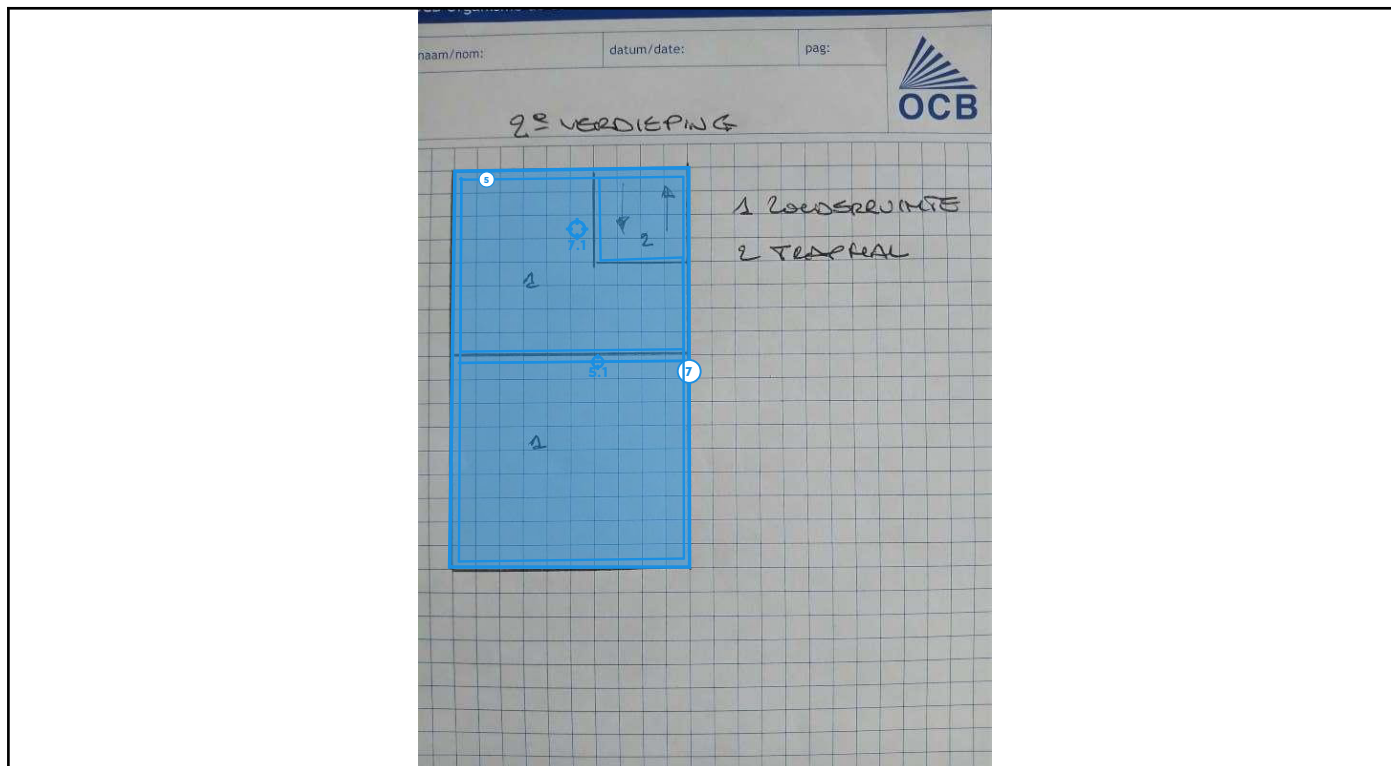
## Plan 1.4: 2e verdieping pleister

Beschrijving	Type	Actie
5. pleister wand	Geen asbest	-
5.1 Code: PW	Mengmonster	-
7. pleister plafond	Geen asbest	-
7.1 Code: PP	Puntmonster	-

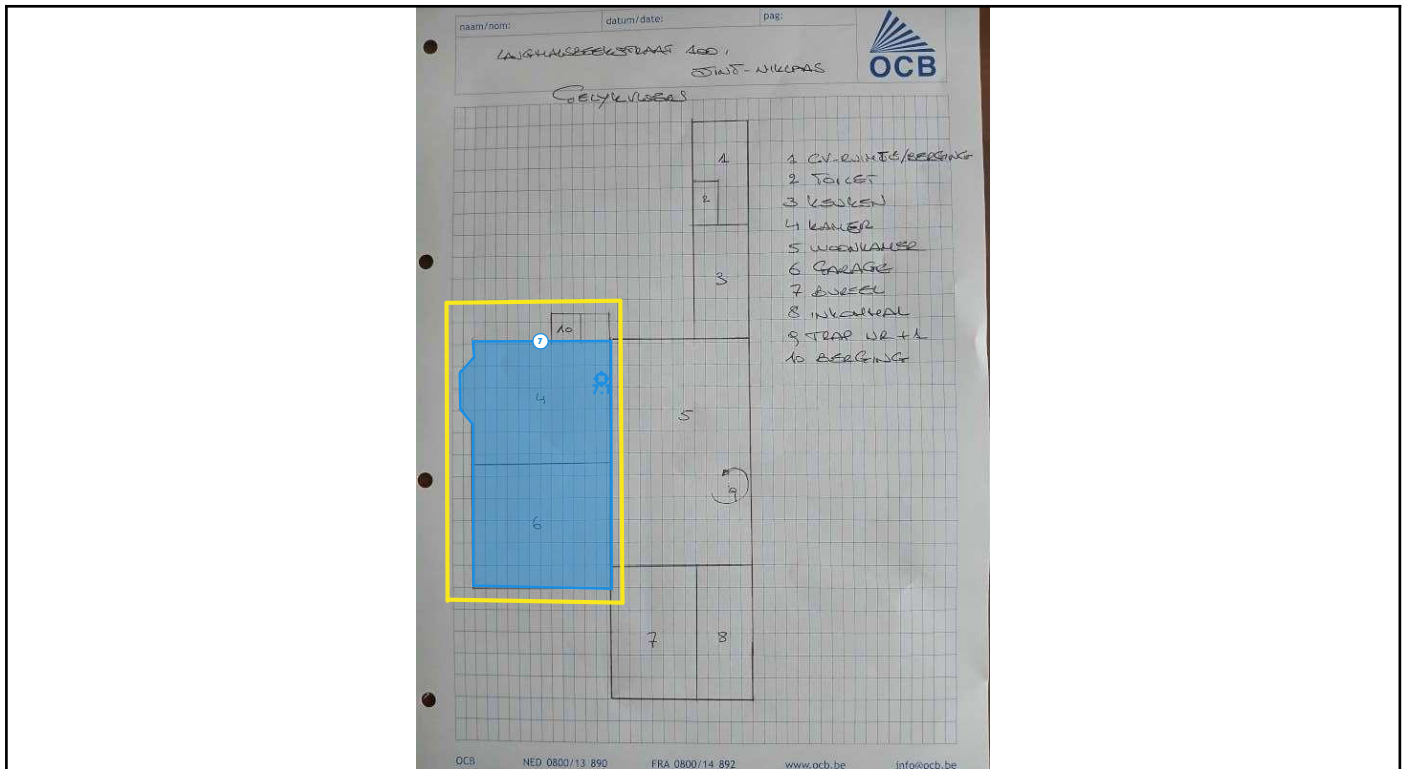
# Plan 2.1: Gelijkvloers pleister plafond

Beschrijving	Type	Actie
7. pleister plafond	Geen asbest	-
7.1 Code: PP	Puntmonster	-

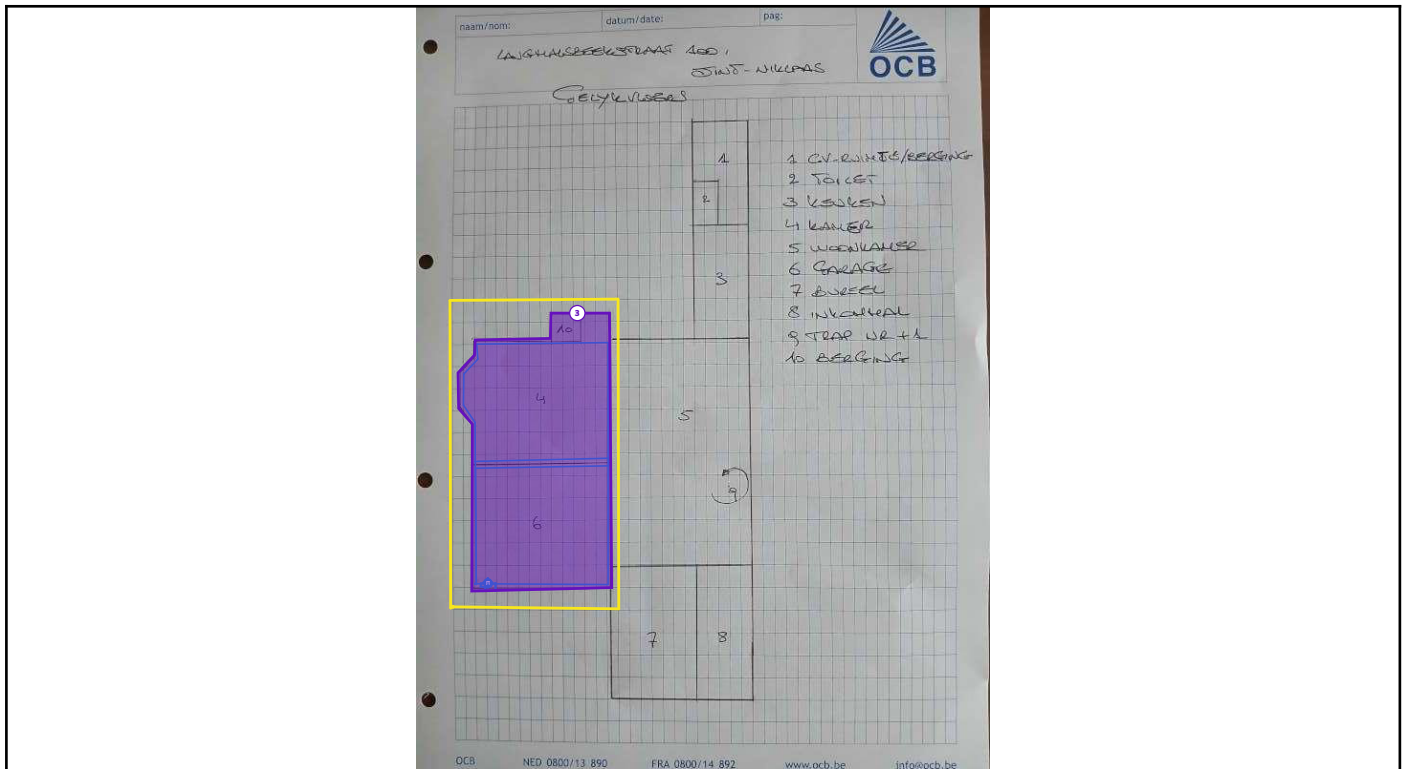
## Plan 2.2: Gelijkvloers pleister wand+glasvlies

Beschrijving	Type	Actie
3. dakbedekking op garage en kamer	Advies	-
5. pleister wand	Geen asbest	-
5.1 Code: PW	Mengmonster	-

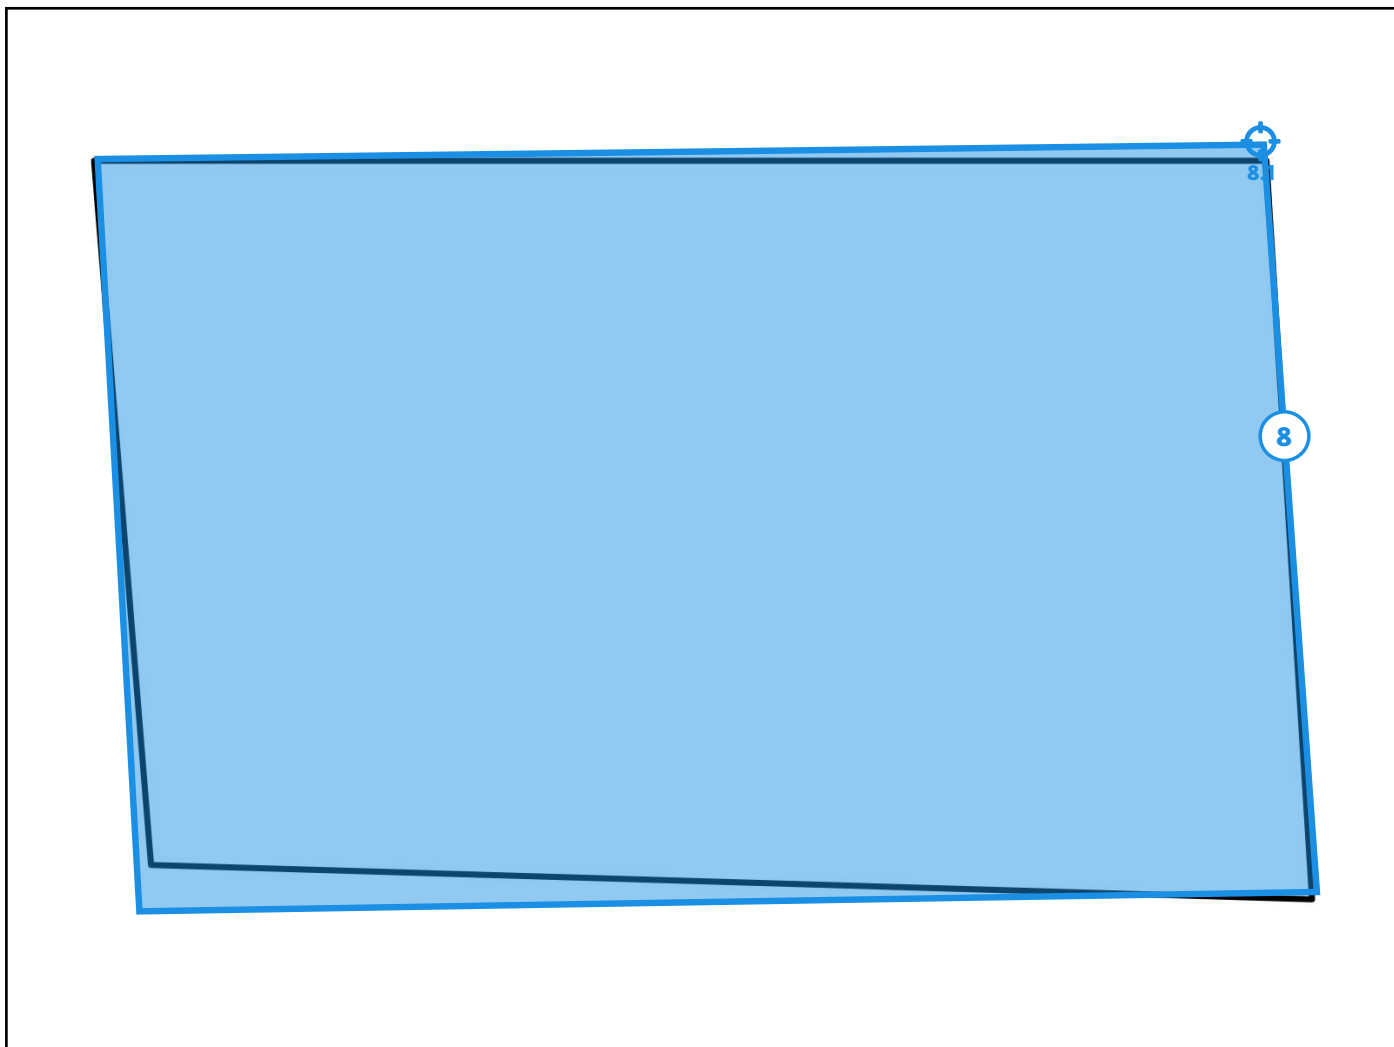
## Plan 3.1: Tuinhuis roofing

Beschrijving	Type	Actie
8. roofing op tuinhuis	Geen asbest	-
8.1 Code: Roofing 1	Puntmonster	-
